DOSSIER DE DIAGNOSTIC TECHNIQUE

Numéro de dossier : **8481MNL**
Date du repérage : **15/03/2023**

Adresse : **400, chemin de Fenestrelle
2, Lotissement Jeanlene**

**Maison élevée d'un étage sur rez-de-chaussée, Lot numéro 2 du
lotissement,**

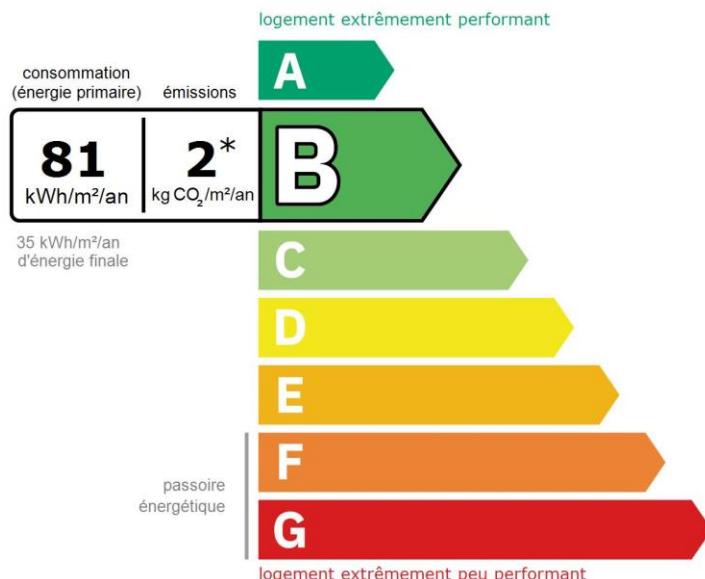
Performance énergétique et climatique

Le niveau de consommation énergétique dépend de l'isolation du logement et de la performance des équipements.
Pour l'améliorer, voir pages 4 à 6

Ce logement émet 345 kg de CO₂ par an, soit l'équivalent de 1 787 km parcourus en voiture.

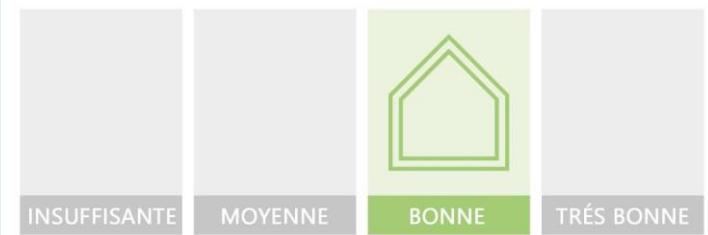
Performance de l'isolation

Murs	Mur en blocs de béton creux d'épaisseur ≤ 20 cm avec isolation intérieure (réalisée entre 2013 et 2021) donnant sur l'extérieur Mur en blocs de béton creux d'épaisseur ≤ 20 cm avec isolation intérieure (réalisée entre 2013 et 2021) donnant sur un cellier	bonne

Plancher bas	Plancher lourd type entrevois terre-cuite, poutrelles béton donnant sur un vide-sanitaire avec isolation intrinsèque ou en sous-face (réalisée entre 2013 et 2021) Dalle béton donnant sur l'extérieur	bonne

Toiture/plafond	Dalle béton donnant sur l'extérieur (terrasse) avec isolation extérieure (réalisée entre 2013 et 2021) Dalle béton donnant sur un local chauffé	bonne

Portes et fenêtres	Portes-fenêtres coulissantes métal à rupture de ponts thermiques, double vitrage avec lame d'air 16 mm à isolation renforcée et fermeture sans ajours en position déployée Portes-fenêtres coulissantes métal à rupture de ponts thermiques, double vitrage avec lame d'air 18 mm à isolation renforcée et fermeture sans ajours en position déployée Fenêtres battantes métal à rupture de ponts thermiques, double vitrage avec lame d'air 18 mm à isolation renforcée Portes-fenêtres fixes métal à rupture de ponts thermiques, double vitrage avec lame d'air 16 mm à isolation renforcée et fermeture sans ajours en position déployée Fenêtres coulissantes métal à rupture de ponts thermiques, double vitrage avec lame d'air 18 mm à isolation renforcée et fermeture sans ajours en position déployée Porte(s) autres isolée avec double vitrage	bonne

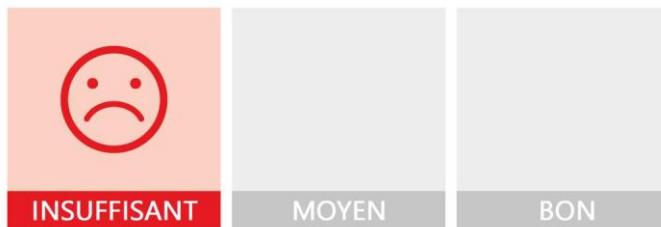
Confort d'été (hors climatisation)*

Les caractéristiques de votre logement améliorant le confort d'été :

bonne inertie du logement

logement traversant

toiture isolée

Équipez les fenêtres de votre logement de volets extérieurs ou brise-soleil.

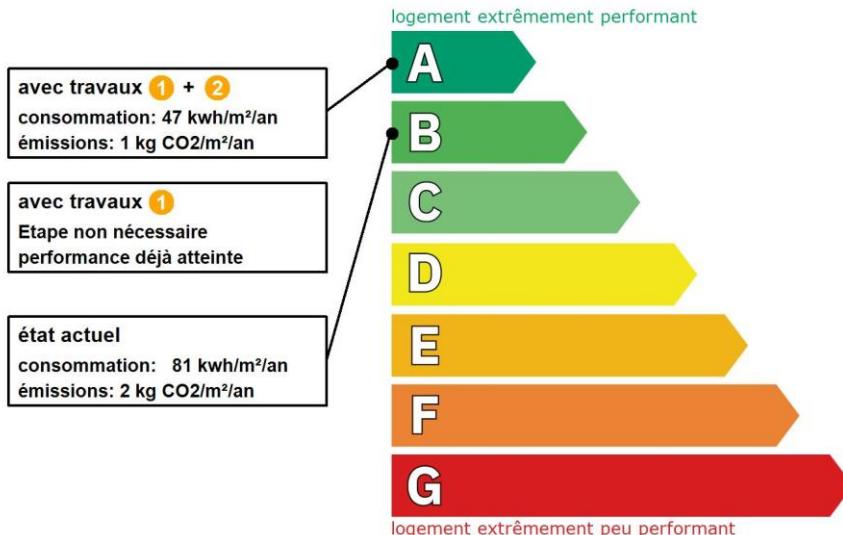
Évolution de la performance après travaux

Lot	Description	Performance recommandée
Eau chaude sanitaire	Mettre en place un système Solaire
