# DOSSIER DE DIAGNOSTIC TECHNIQUE

Numéro de dossier : **8816MNL**  
Date du repérage : **22/11/2024**

Adresse : ..... **Les Vendemiaires, Ilot 5C  
35, avenue du 8 Mai 1945**

Désignation et situation du ou des lot(s) de copropriété :  
**Maison élevée de deux étages sur rez-  
de-chaussée, Lot numéro 323 du  
groupe d'habitation,**

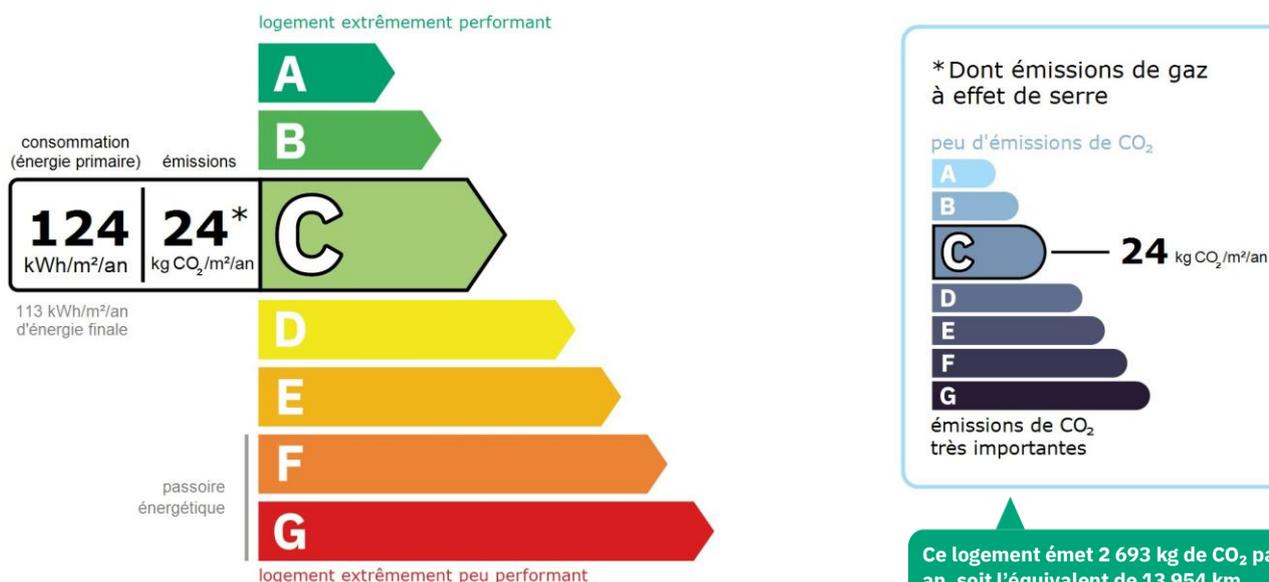
## Performance énergétique et climatique

Le niveau de consommation énergétique dépend de l'isolation du logement et de la performance des équipements.  
Pour l'améliorer, voir pages 4 à 6

Ce logement émet **2 693 kg de CO<sub>2</sub> par an**, soit l'équivalent de **13 954 km parcourus en voiture**.  
Le niveau d'émissions dépend principalement des types d'énergies utilisées (bois, électricité, gaz, fioul, etc.)

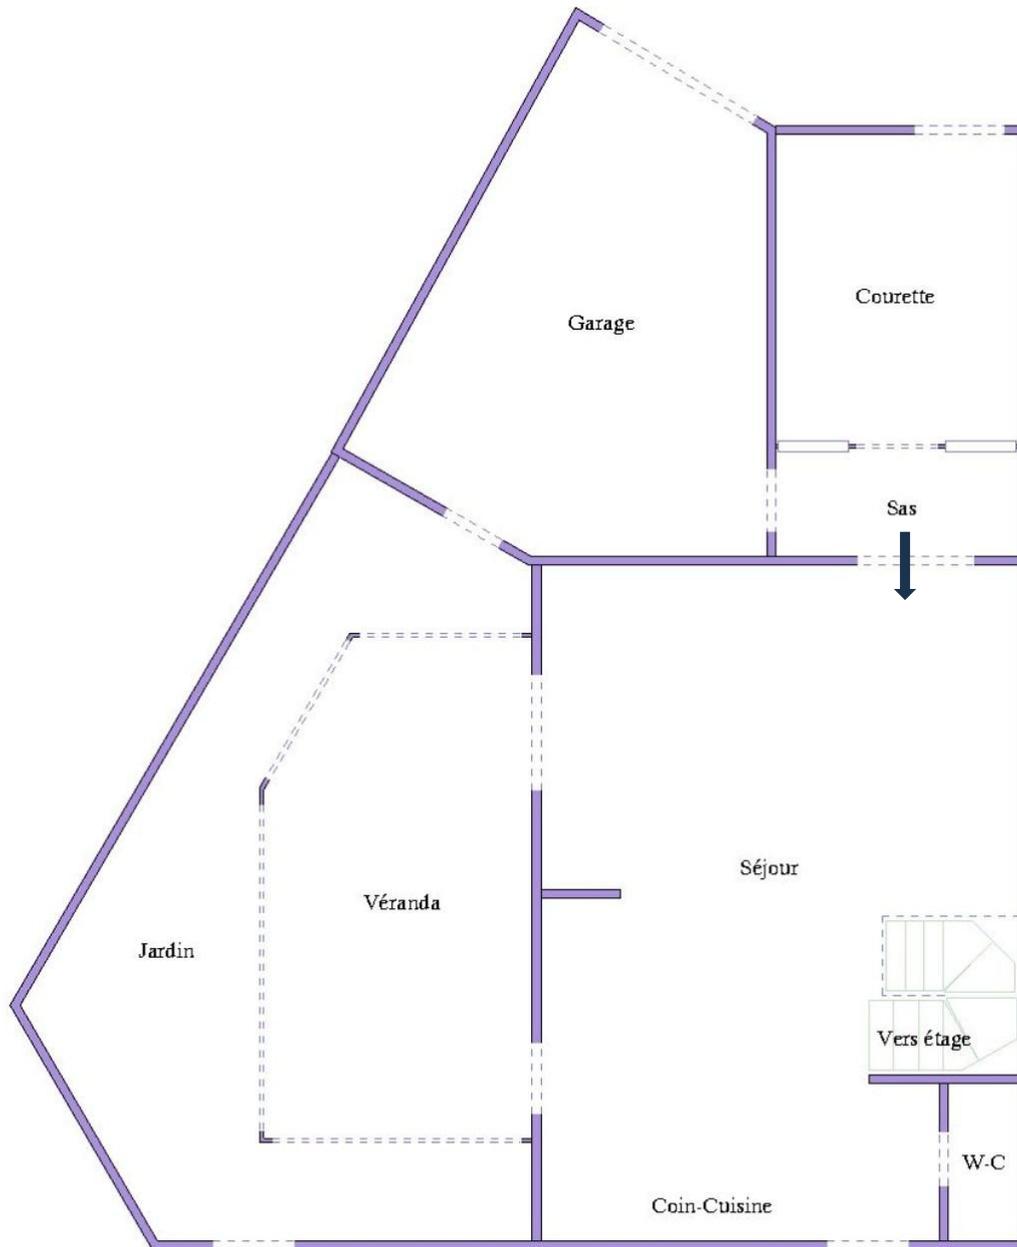
### REZ-DE-CHAUSSEE

## 7.1 - Annexe - Schéma de repérage
