DE DESCRIPTION
ARTICLE R 322-2 DU
CODE DES PROCEDURES CIVILES D'EXECUTION

Rue Gautier, pour 00 ha 10 A 15 ca, un appartement, lot n°3 et un appartement, lot n°4, les deux lots ayant été réunis pour ne former qu'un seul appartement.

De dresser le Procès-verbal Descriptif du bien immobilier situé 3, Rue Gautier – Quartier Saint Mauront, propriété de [REDACTED], cadastré sous la référence 813 k 130.

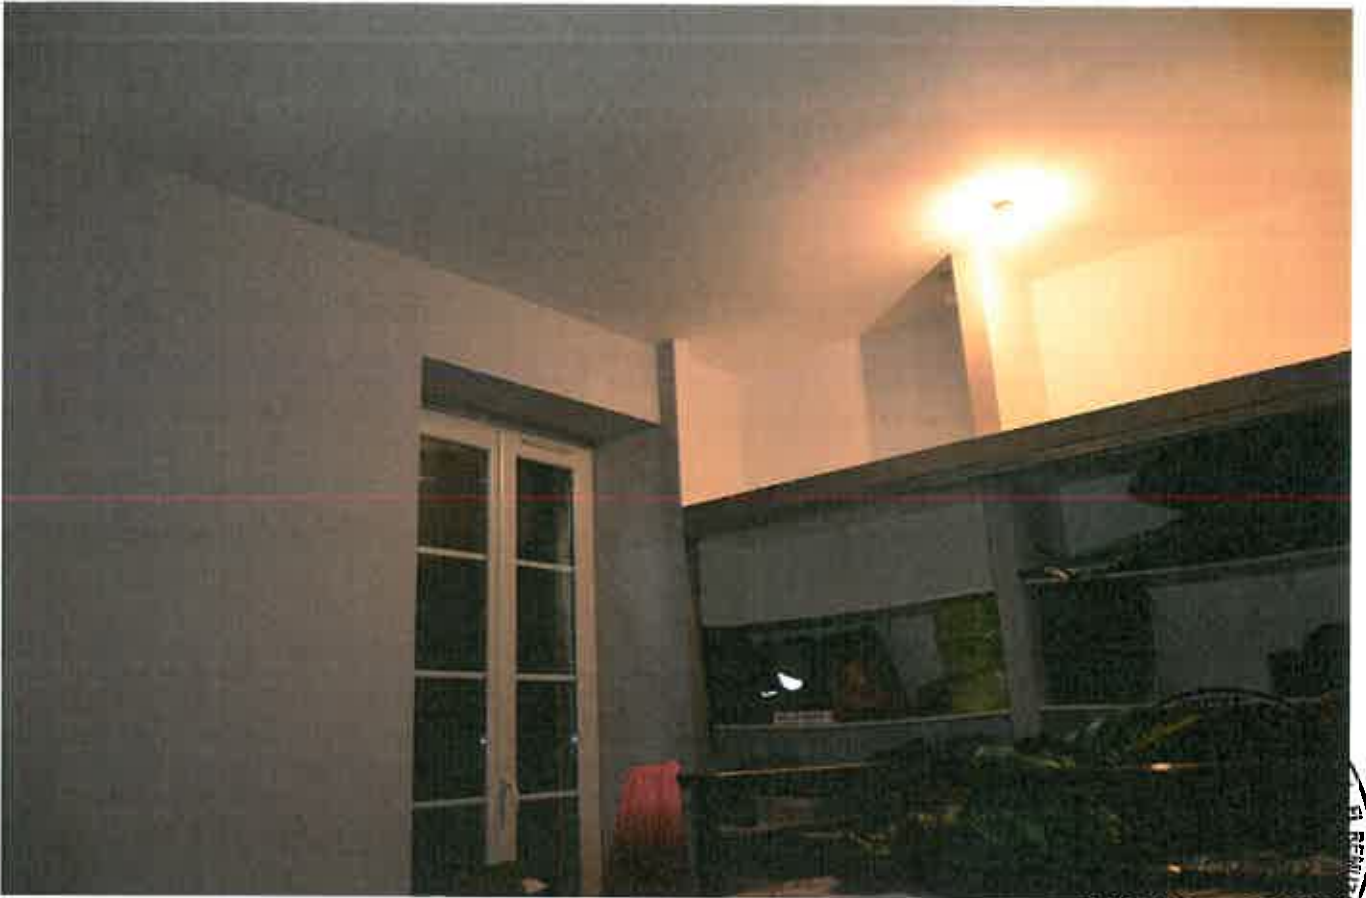
PHOTO N°_07.JPG

Au fond de la pièce, de grands placards ont été aménagés avec étagères. Nous constatons l'absence de porte coulissante pour masquer lesdites étagères (photo n°7).

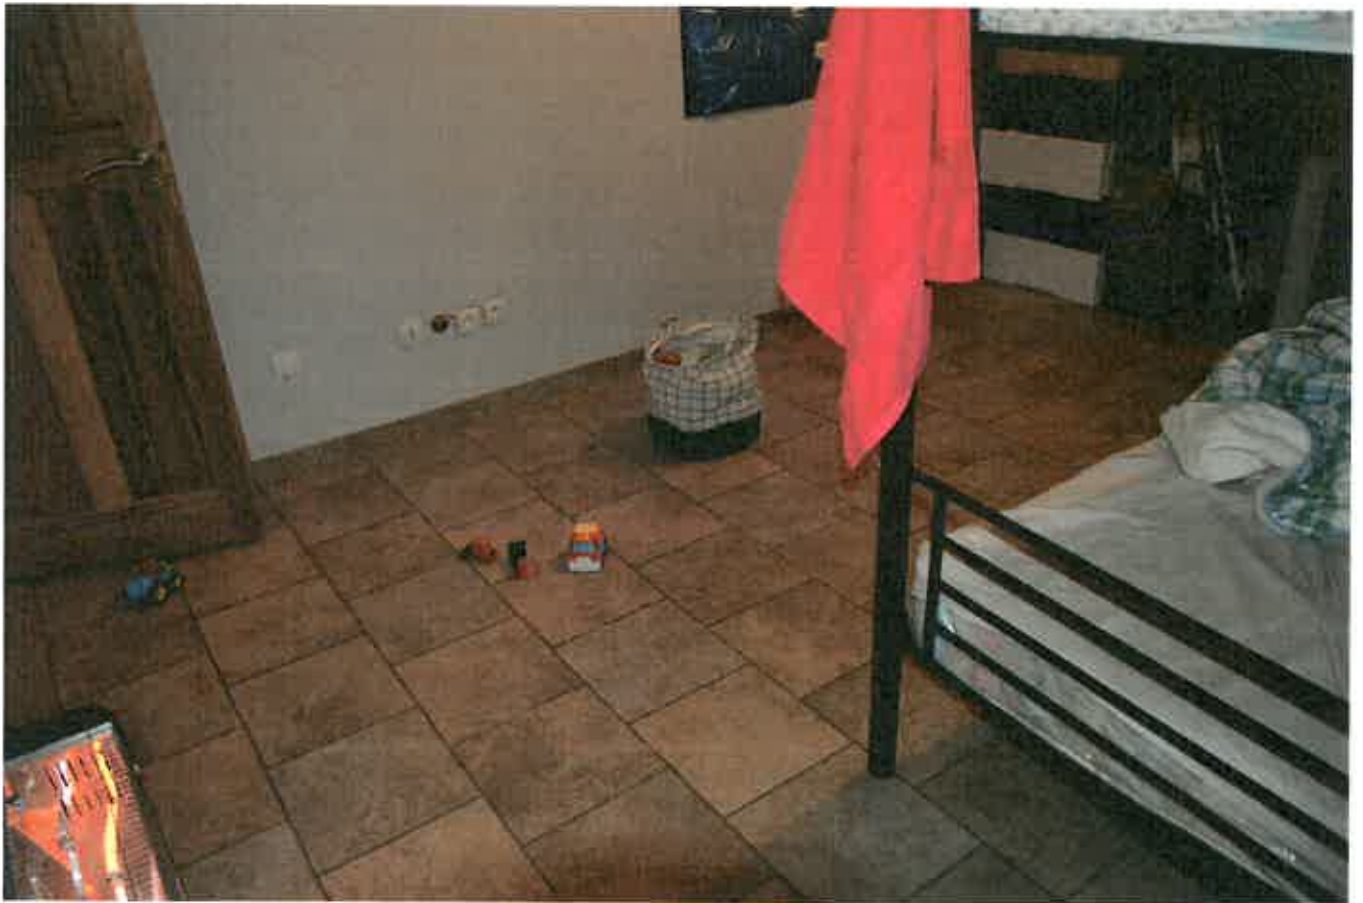
PHOTO N°_08.JPG

Quelques prises électriques sont en mauvais état (photos n°8 et n°14).

La porte de la salle d'eau est une porte en bois de belle facture (photos n°8, n°10, n°13 et n°14).

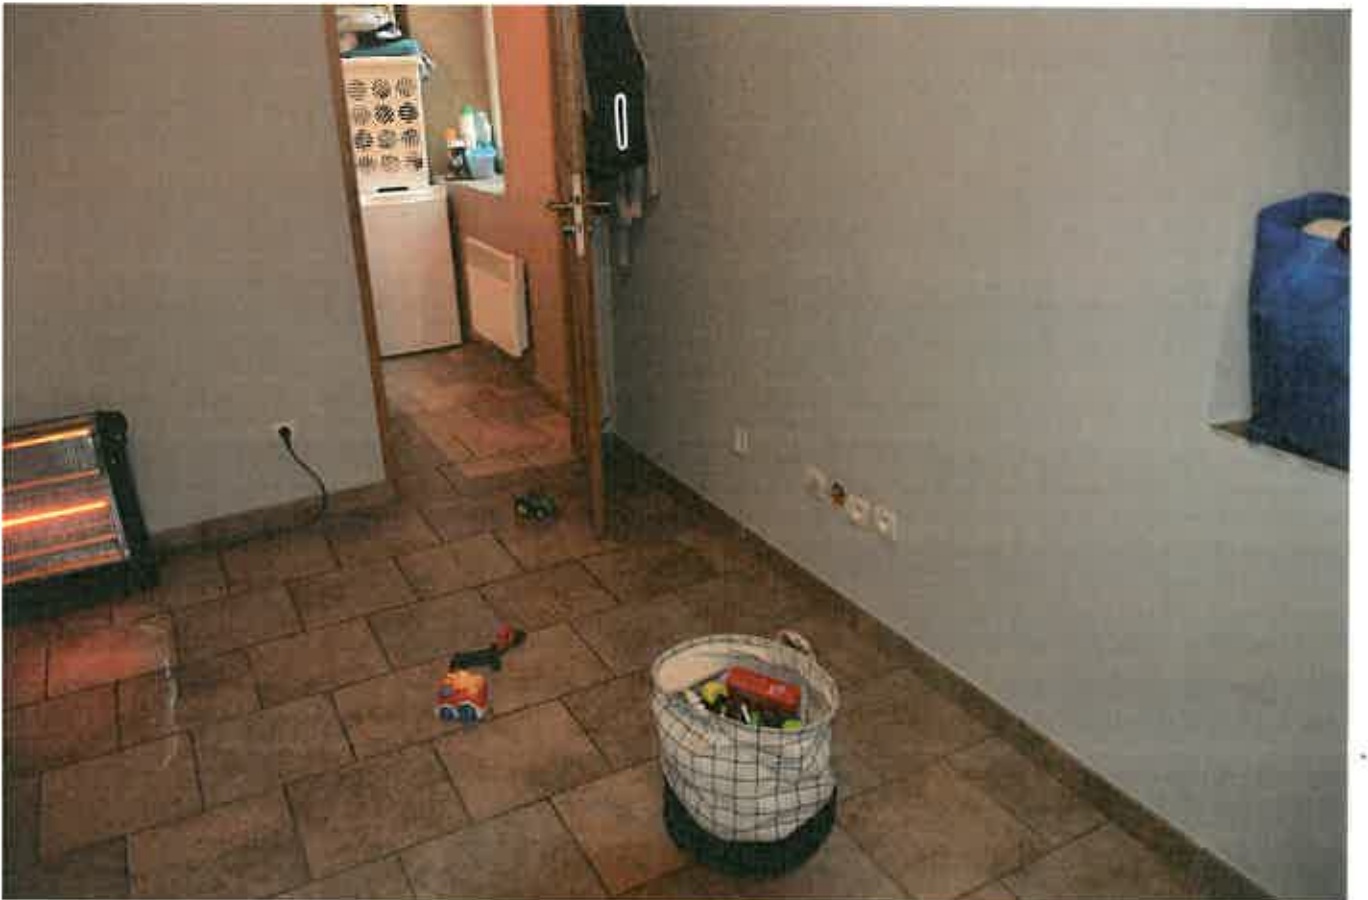
PHOTO N°_14.JPG

Nous constatons l'absence de moyen de chauffage dans cette pièce. Un chauffage infrarouge a été branché sur une prise électrique (photo n°14).

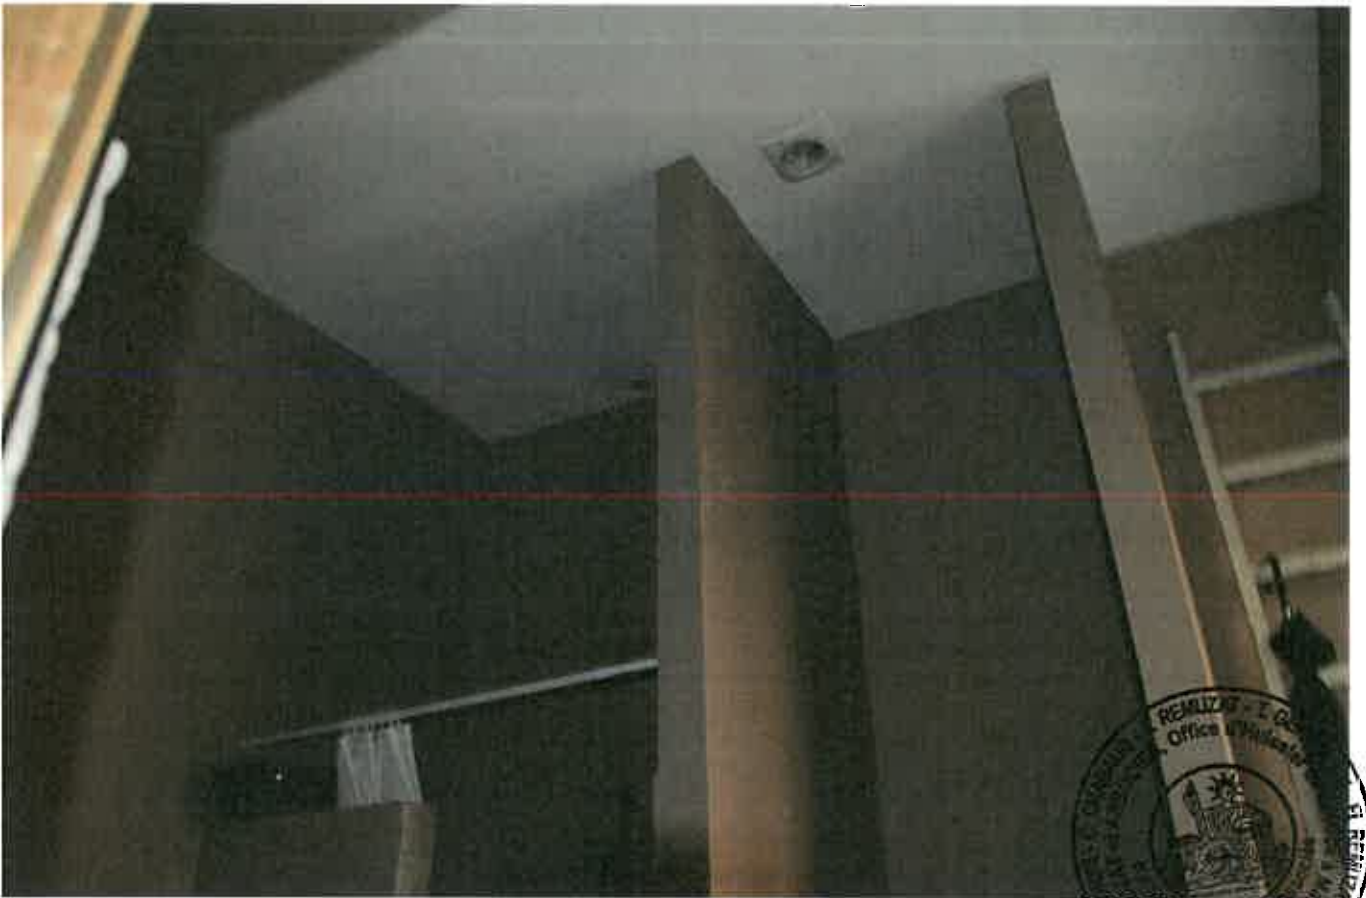
PHOTO N°_19.JPG

Face à l'entrée, nous constatons la présence d'une douche à l'italienne située côté gauche (photos n°19 et n°20). L'ensemble est en bon état d'usage.

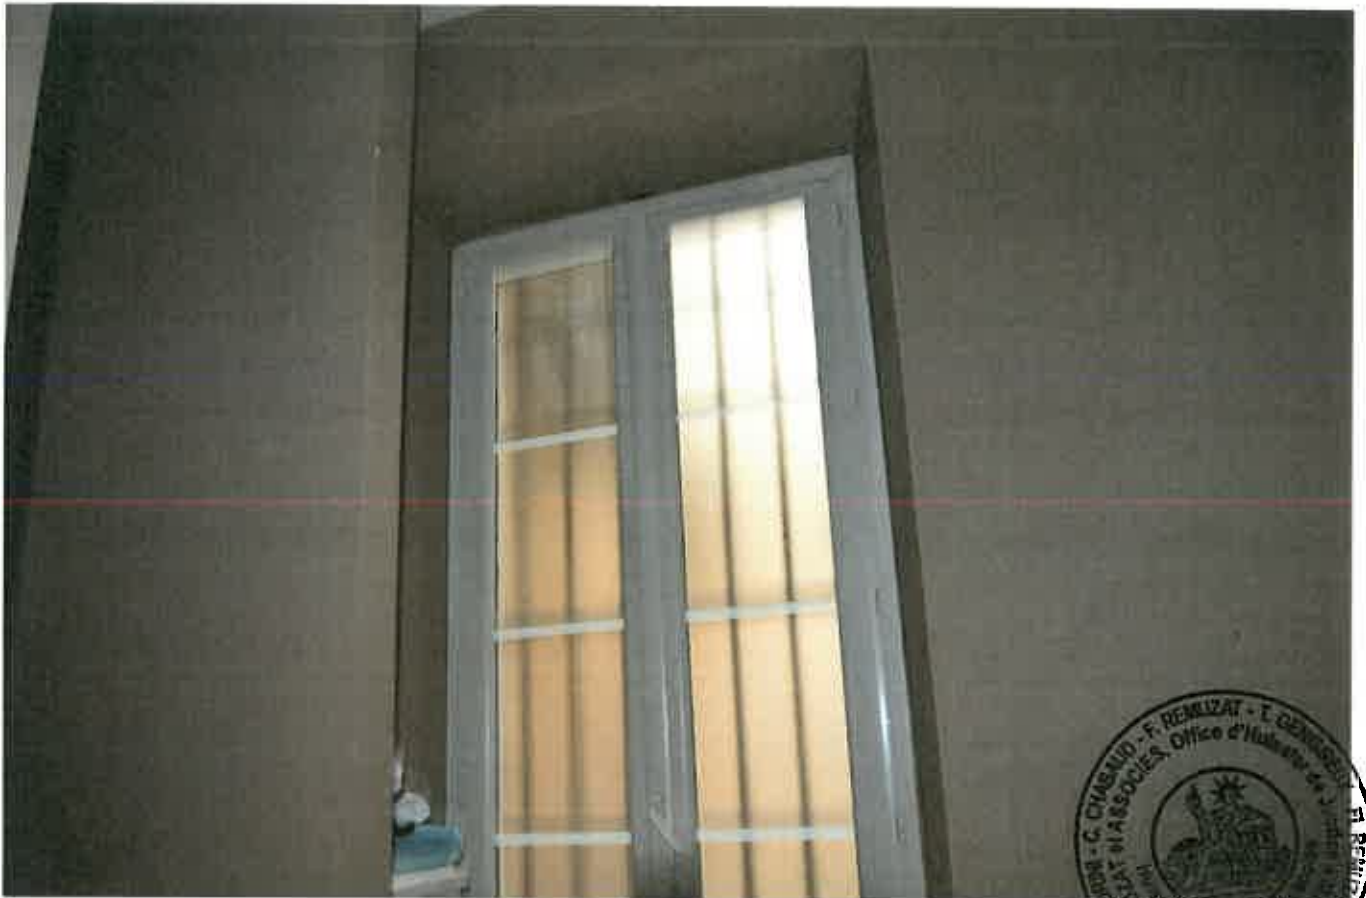
PHOTO N°_21.JPG

La salle de bains est éclairée par une grande fenêtre à double vitrage en bon état général (photos n°21 et n°22).

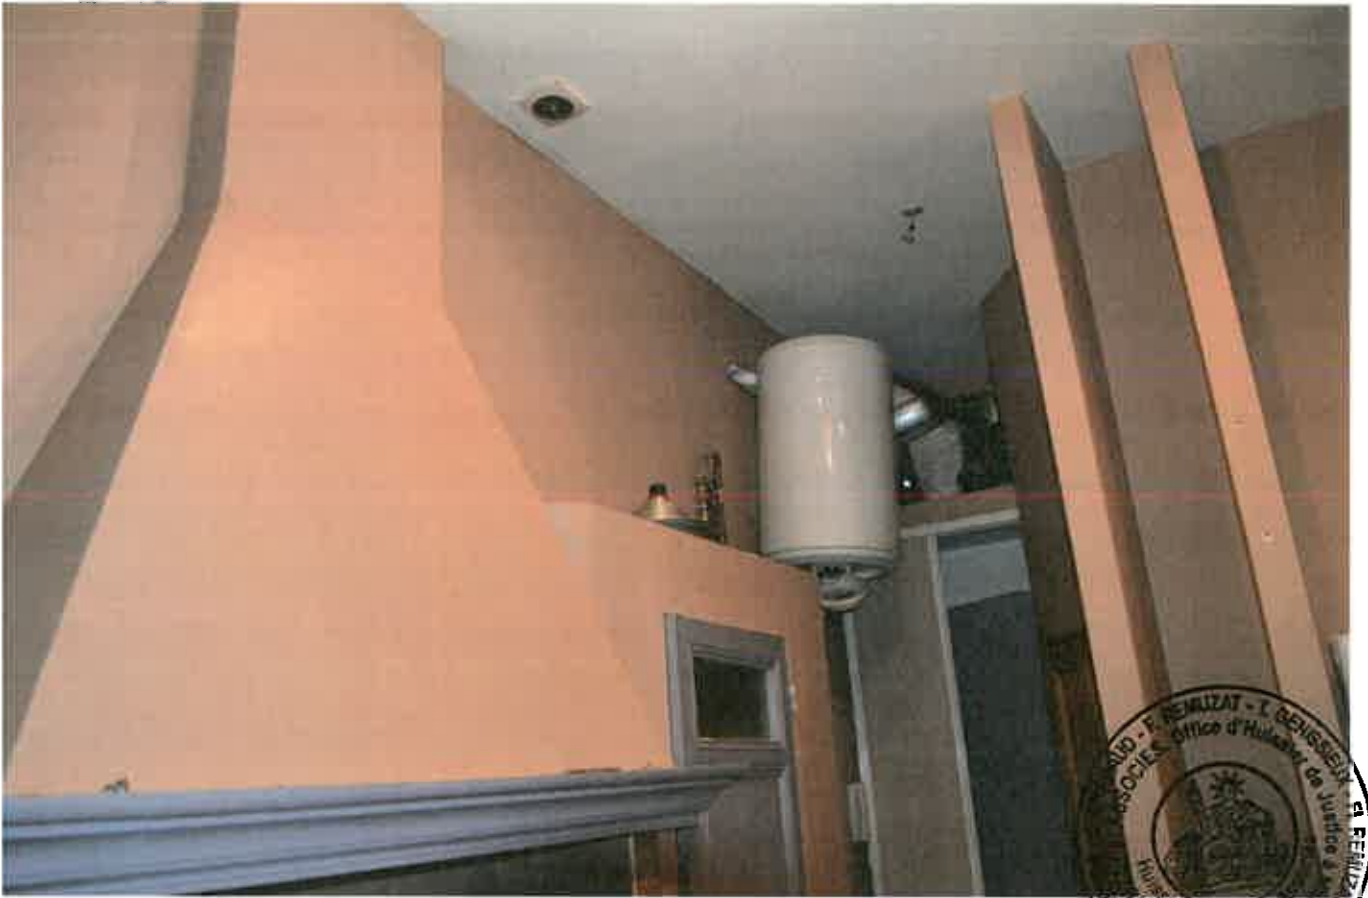
PHOTO N° 28.JPG

En se trouvant au milieu de cette cuisine, nous avons une vue sur la porte d'entrée qui donne directement sur la cuisine (photos n°28 à n°31).

Un ancien placard, pour remiser les victuailles ou produits d'entretien, est condamné par une porte ancienne (photos n°28 et n°29).

Le chauffe-eau est fixé au-dessus de la porte d'entrée. Celui-ci est visible et n'est protégé par aucune structure ou placard (photos n°28 et n°29).
