## PROCES-VERBAL DE DESCRIPTION

**En date du 4 décembre 2018**

**Immeuble saisi : 41 Route Nationale**  
**03170 BEZENET**

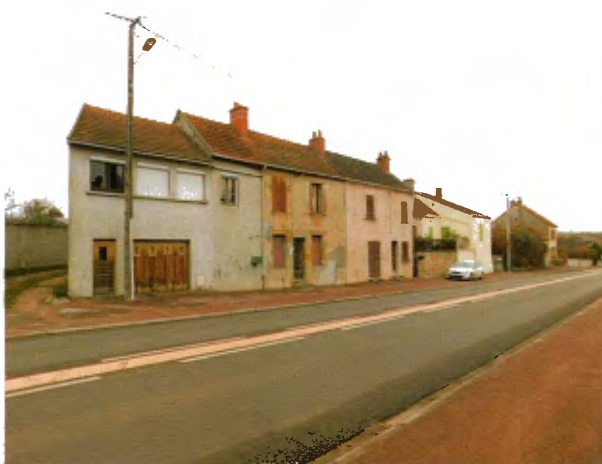
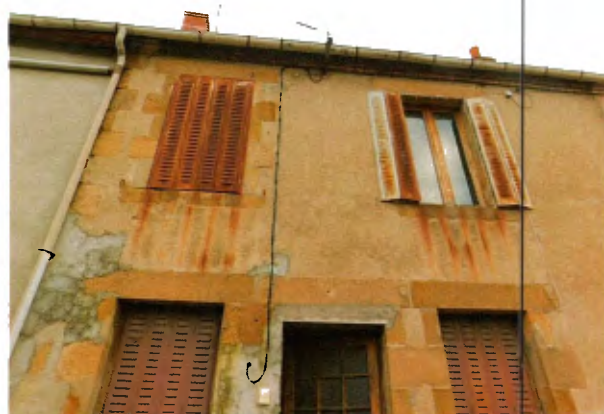
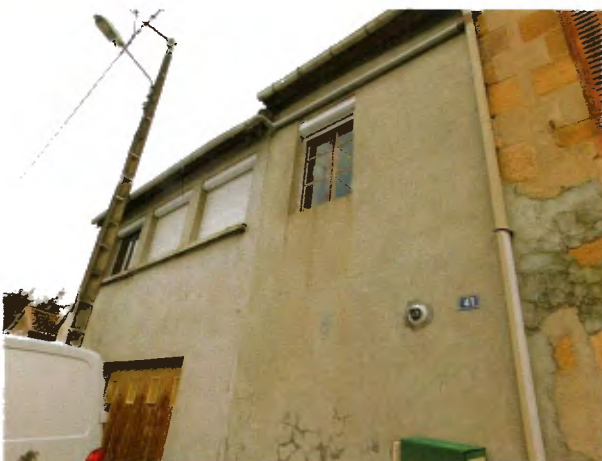
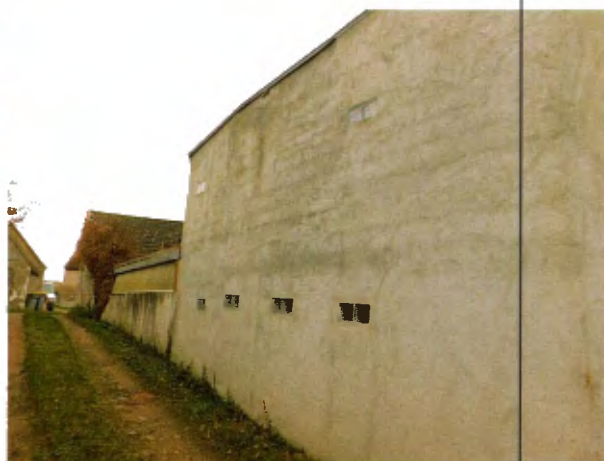
La propriété est constituée d'une maison d'habitation ancienne, vétuste, non rénovée, en bordure de nationale et de parcelles de terres à office de jardin, non attenantes :

➤ Façade : elle n'est pas crépie, ciment brut avec petites fissures apparentes, et une partie est peinte et comporte des raccords de ciment

➤ Volets : ils sont en métal rouillé pour certains, et 2 chambres à l'étage comportent des volets roulants électriques.

➤ Toiture : elle est constituée de tuiles mécaniques anciennes

➤ Chéneaux : vétustes

➤ Terrasse : une cour à l'arrière de la maison a été couverte de tôles ondulées.

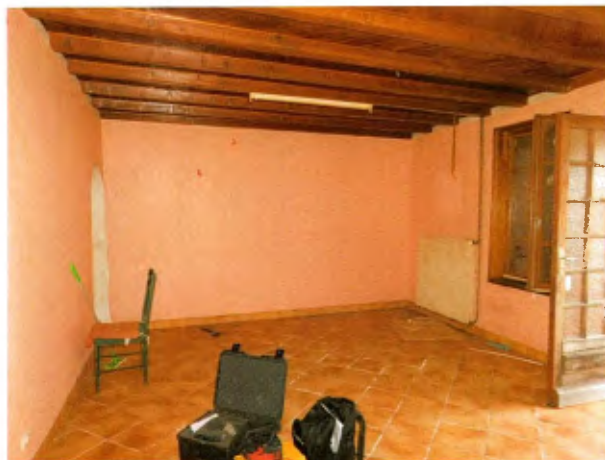
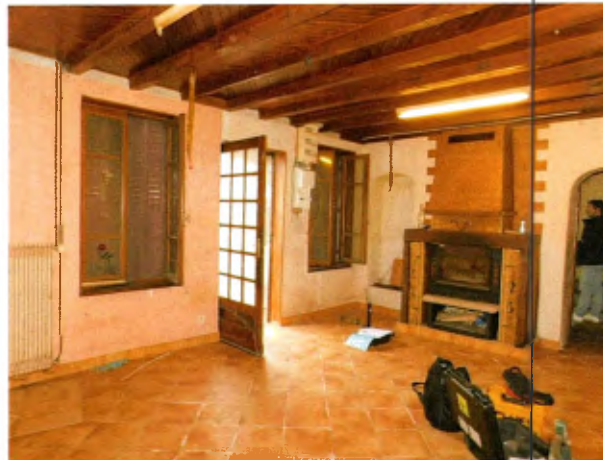
- ✓ Porte : bois vitrée : mauvais état. Le carrelage du seuil est cassé et les chambranles sont décrépis.
- ✓ Sol : carrelage ancien, terni.
- ✓ Murs : tapisserie : mauvais état.
- ✓ Plafond : poutres et bois.

- Un radiateur chauffage central ancien, écaillé
- Deux fenêtres survitrage
- Une cheminée avec insert

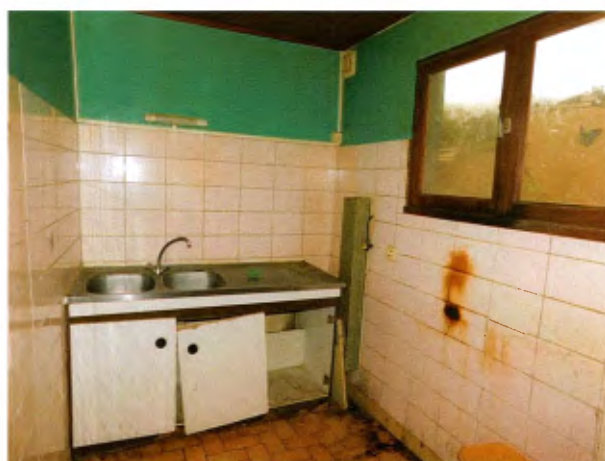
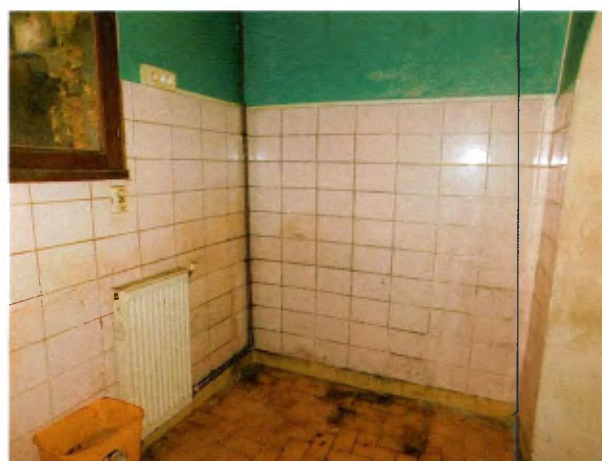
- ✓ Sol : carrelage ancien, sale.
- ✓ Murs : faïence sur les  $\frac{3}{4}$  de la hauteur, peinture ancienne au-dessus.
- ✓ Plafond : lambris

- Une fenêtre simple vitrage
- Un radiateur
- Un évier inox mauvais état avec placard au-dessous endommagé, cassé, très sale

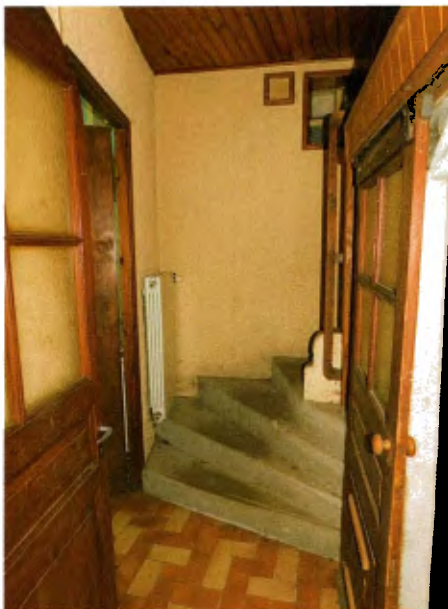
Photo 9

- ✓ Sol : carrelage
- ✓ Murs : crépi
- ✓ Plafond : lambris

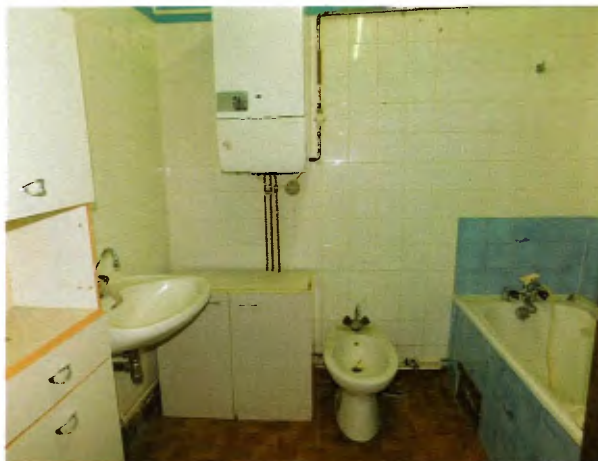
Photo 10

- ✓ Porte : bois
- ✓ Sol : carrelage terni
- ✓ Murs : faïence. Présence de nombreux trous de chevilles sur les  $\frac{3}{4}$  de la hauteur. Des carreaux sont manquants. Présence de peinture dessus.
- ✓ Plafond : Dalles polystyrènes

- Une baignoire ancienne
- Un bidet
- Un lavabo
- Un chauffe-eau SAUNIER DUVAL
- Un arrivée d'eau
- Un radiateur
- Une petite lucarne donnant sur le garage

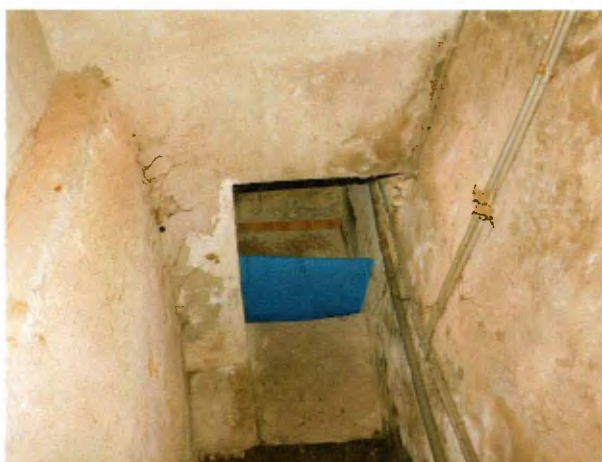
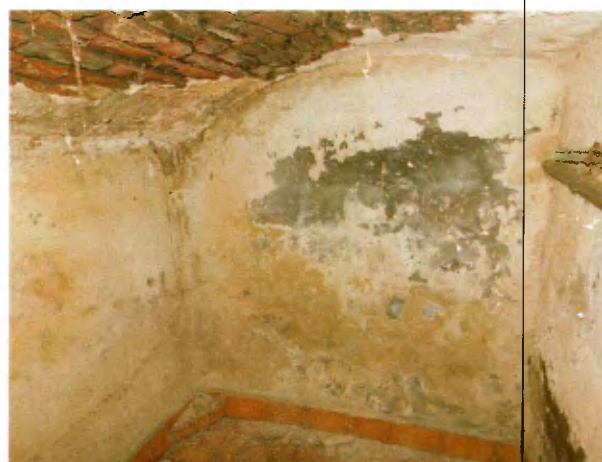
- ✓ Sol : ciment

- ✓ Sol : ciment
- ✓ Murs et Plafond : ciment

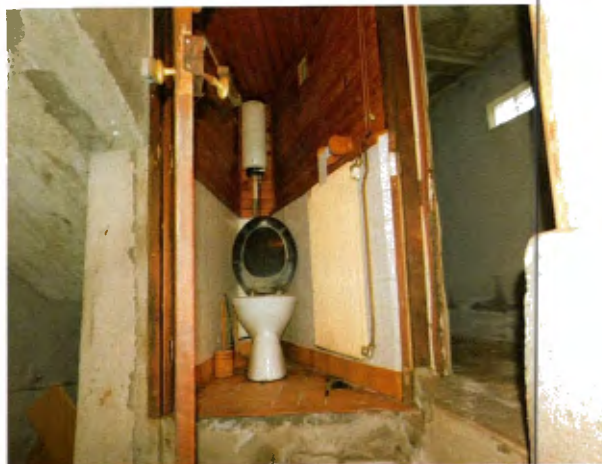
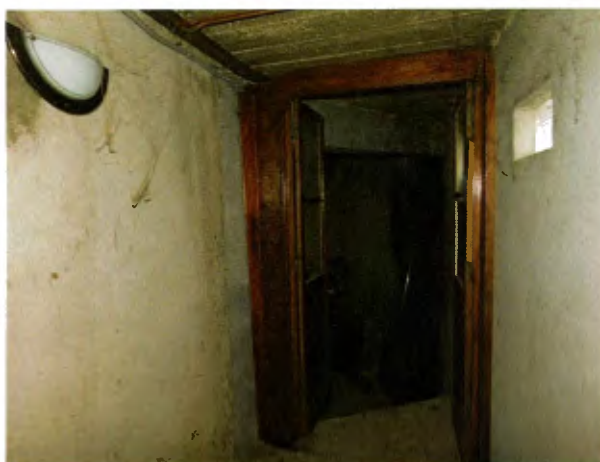
- ✓ Sol : carrelage
- ✓ Murs : faïence et lambris
- ✓ Plafond : lambris

- ✓ Sol : ciment
- ✓ Murs : crépi
- ✓ Plafond : béton

- ✓ Porte : une porte pliante 4 panneaux bois ancienne et une porte vitrée bois mauvais état, écaillée.
- ✓ Sol : béton
- ✓ Murs : crépi
- ✓ Plafond : laine de verre apparente

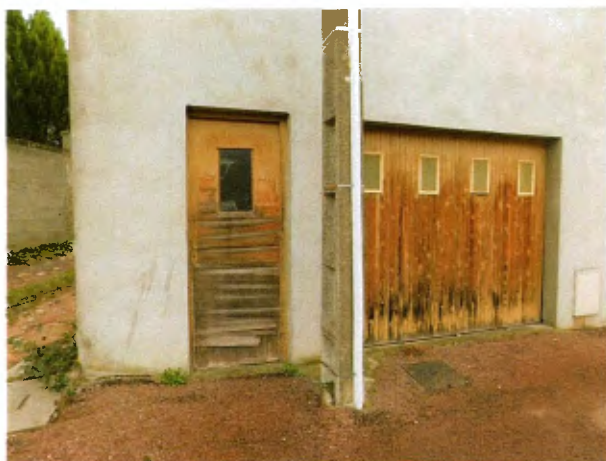
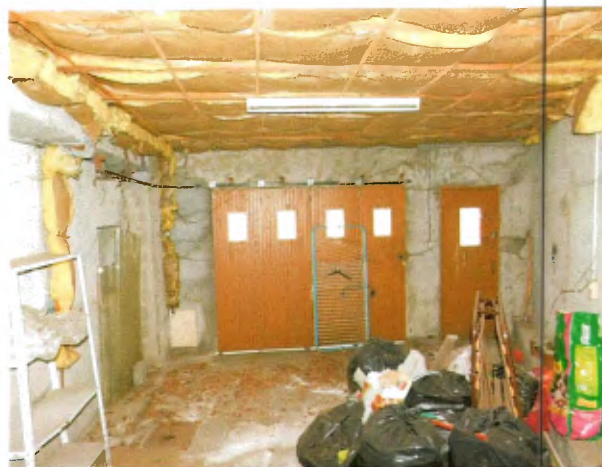
- ✓ Sol : béton
- ✓ Murs : crépi
- ✓ Plafond : petite charpente bois et tôles plastiques ondulés

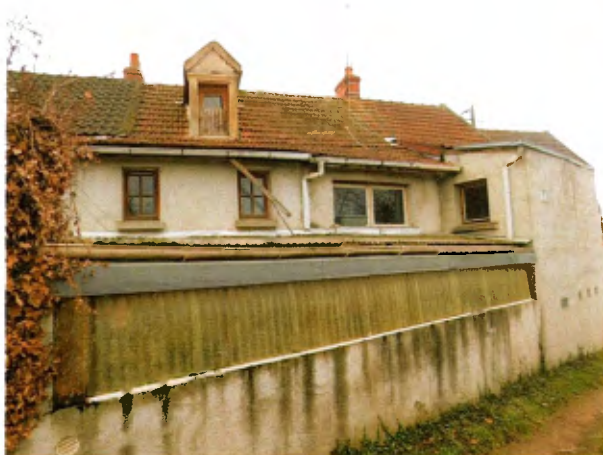
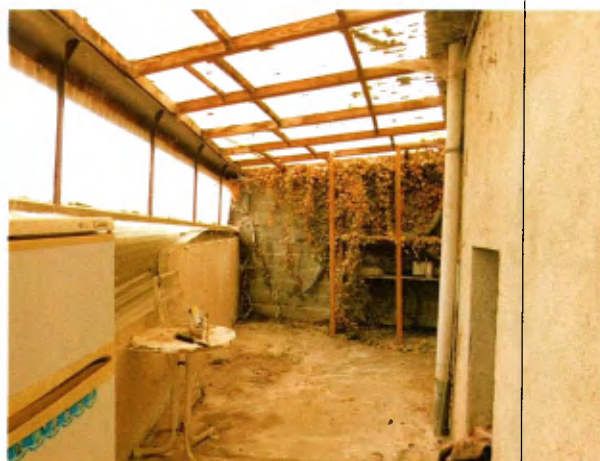
L'accès à l'étage se fait par un escalier bois tournant, en état d'usage.

- ✓ Sol : ciment
- ✓ Murs : crépi
- ✓ Plafond : lambris

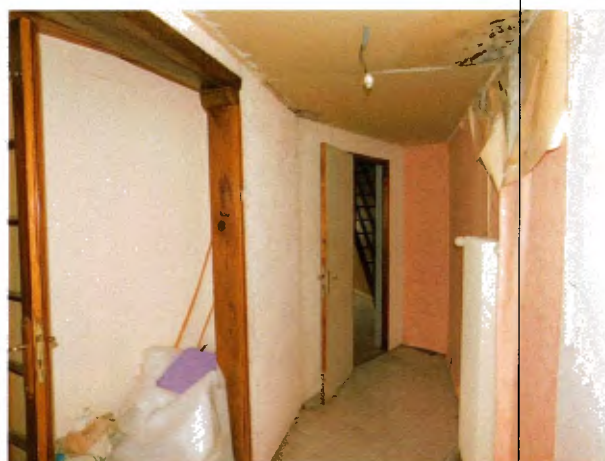
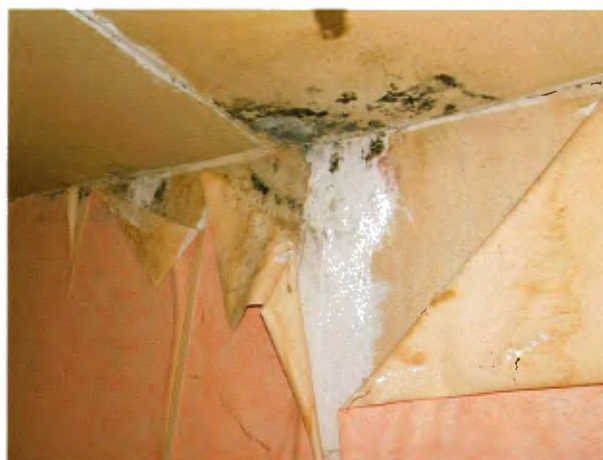
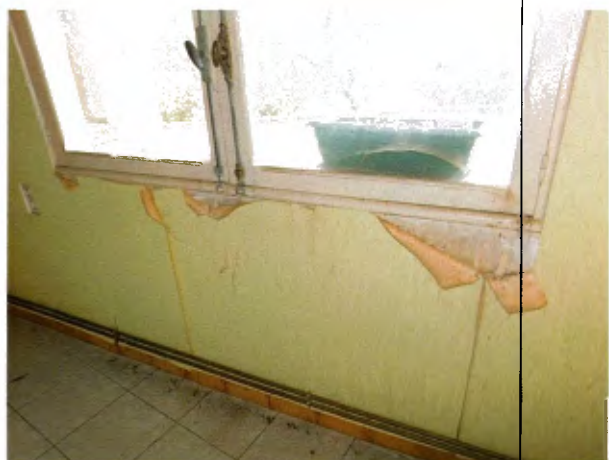
- ✓ Sol : carrelage
- ✓ Murs : tapisserie mauvais état, traces de coulures en de nombreuses endroits.
- ✓ Plafond : lambris et une partie en plaques de bois, tâchées et moisies.

- ✓ Sol : parquet flottant en état.
- ✓ Murs : tapisserie ternie, déchirée, sale.
- ✓ Plafond : lambris

- Une fenêtre simple vitrage carreau cassé
- Un radiateur

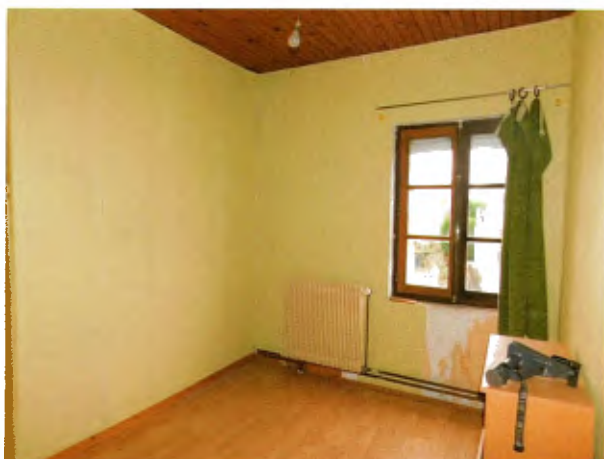
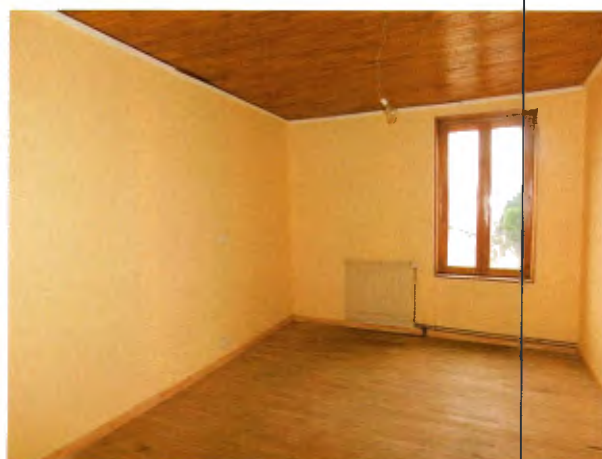
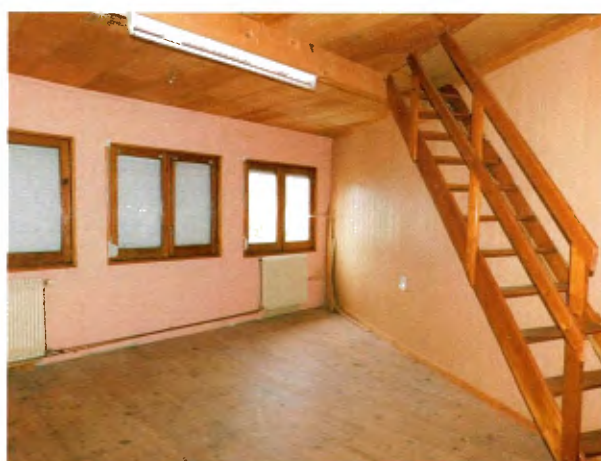
- ✓ Porte : vitrée, cassée donnant sur le couloir.
- ✓ Sol : parquet ancien, rayé, terni, usagé.
- ✓ Murs : tapisserie, ternie, déchirée par endroit
- ✓ Plafond : lambris

- ✓ Porte : bois
- ✓ Sol : parquet ancien tâché, usagé.
- ✓ Murs : tapisserie ternie, mauvais état. Présence de nombreux trous de chevilles
- ✓ Plafond : lambris

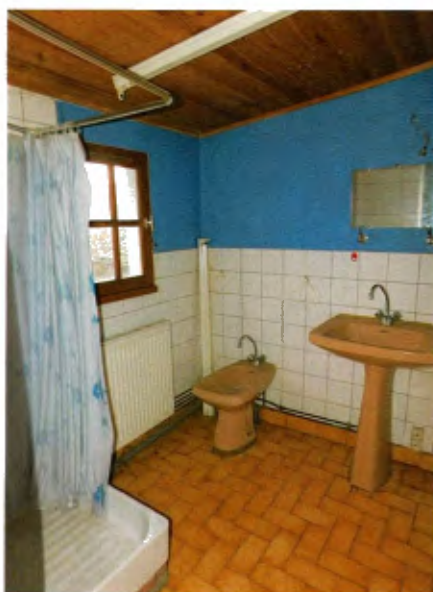
Photo 27

- ✓ Porte : plastique pliante
- ✓ Sol : carrelage ancien
- ✓ Murs : faïence sur 1m de hauteur et peinture au-dessus
- ✓ Plafond : lambris

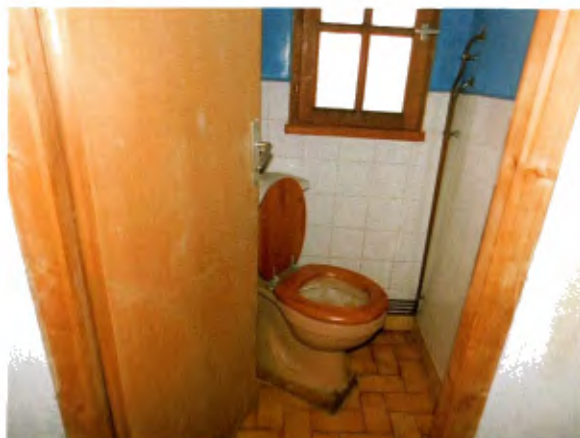
Photo 28

- ✓ Sol : carrelage
- ✓ Murs : faïence et peinture
- ✓ Plafond : lambris

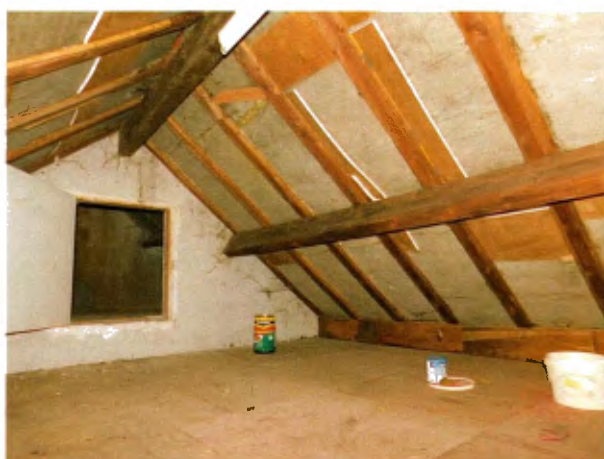
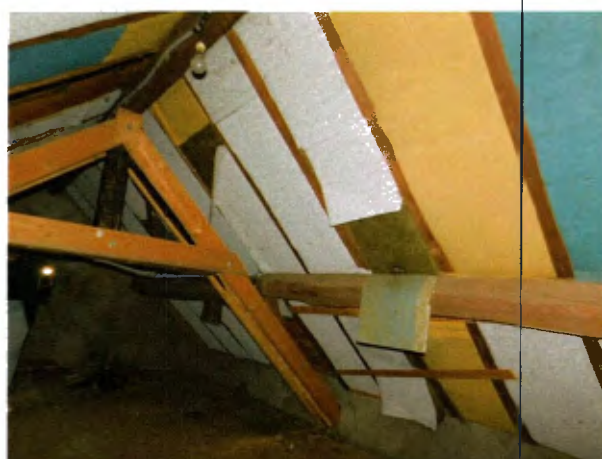
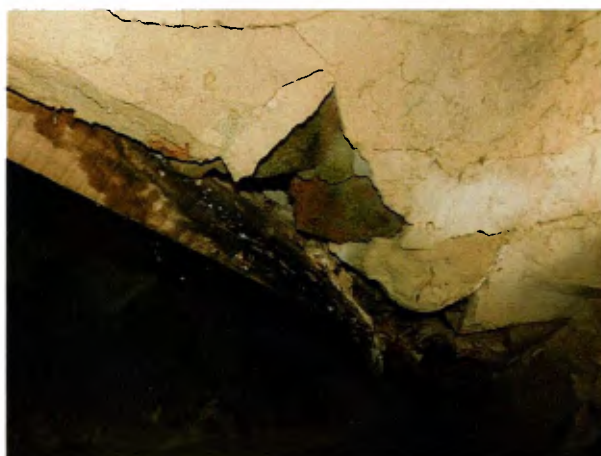
- ✓ Sol : parquet ancien
- ✓ Murs : un mur est crépi, un autre lambris et un autre tapisserie
- ✓ Plafond : poutres et plaques de bois.

- L'accès s'effectue de la chambre 4 par un escalier de meunier en bois et une trappe bois.
- ✓ Sol : planches anciennes, grisâtres
  - ✓ Charpente bois apparente, avec une partie recouverte par laine de verre et en divers endroits, plaques de polystyrène.

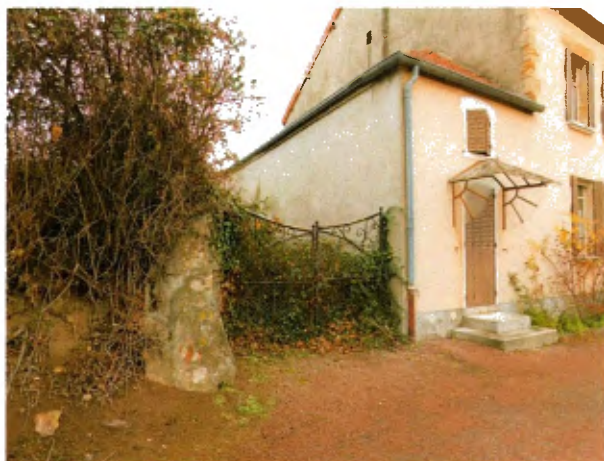
L'ensemble est inaccessible car complètement envahi de végétation avec notamment des ronces de plus de 2 mètres de haut.

Photo 32 : Entrée Route nationale

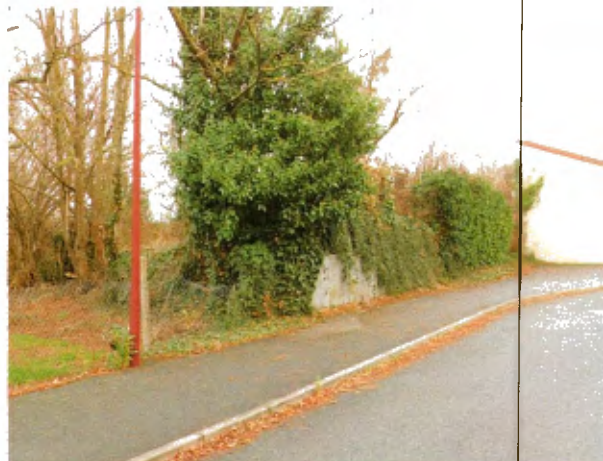
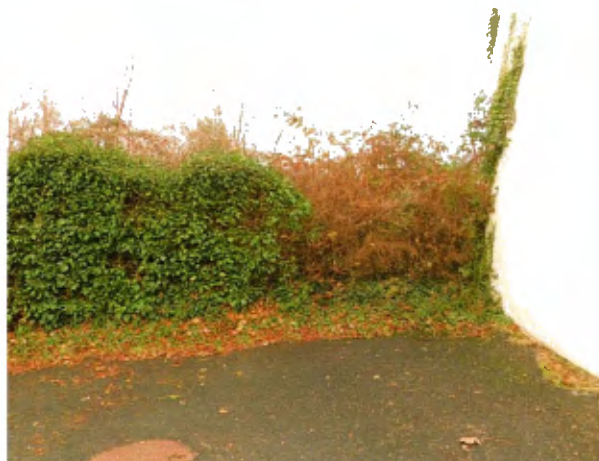
Photo 33 : côté rue des Tilleuls

Photo 34 : côté rue des Tilleuls
