DOSSIER DE DIAGNOSTIC TECHNIQUE

Numéro de dossier : **8778MNL**
Date du repérage : **03/10/2024**

Adresse : **Le Saint-Germain, bât. B
4, avenue Ludovic Legré**

Désignation et situation du ou des lot(s) de copropriété :
**Appartement T1, au rez-de-chaussée
arrière gauche, Lot numéro 2002,**

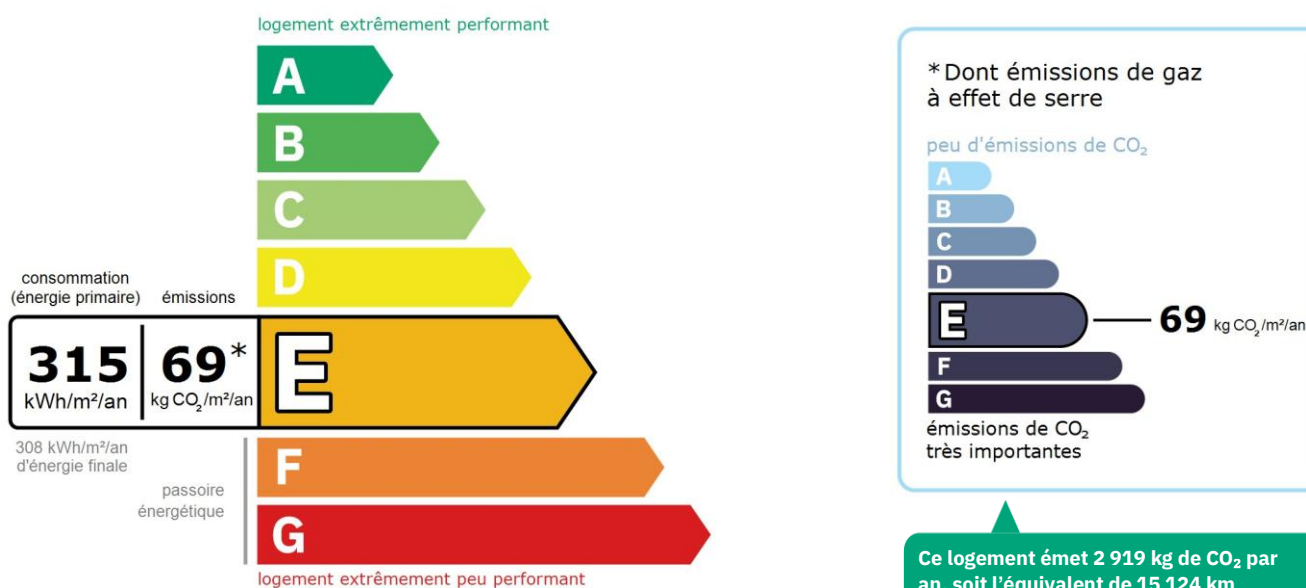
Performance énergétique et climatique

Le niveau de consommation énergétique dépend de l'isolation du logement et de la performance des équipements. Pour l'améliorer, voir pages 4 à 6

Ce logement émet 2 919 kg de CO₂ par an, soit l'équivalent de 15 124 km parcourus en voiture. Le niveau d'émissions dépend principalement des types d'énergies utilisées (bois, électricité, gaz, fioul, etc.)

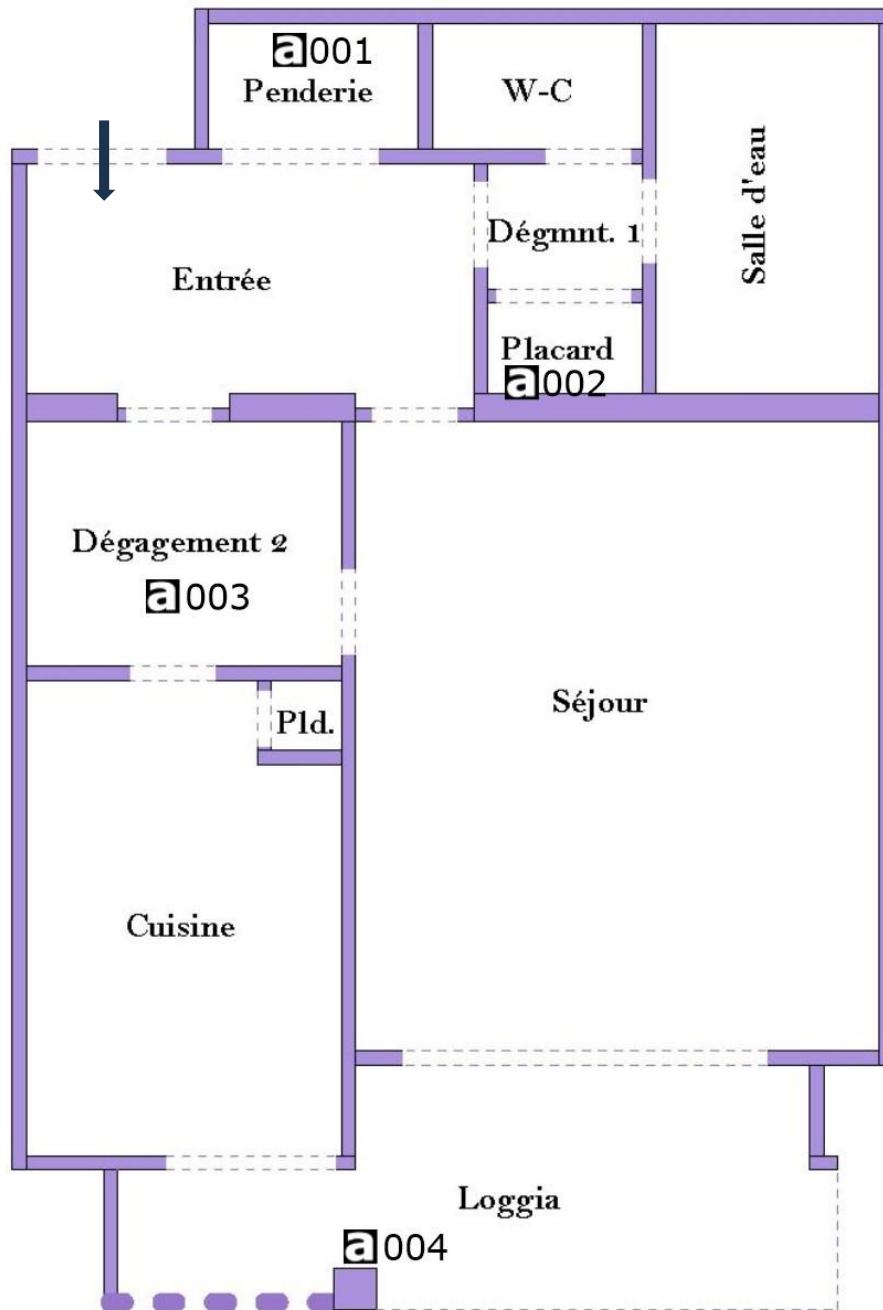
7.1 - Annexe - Schéma de repérage

Localisation	Identifiant + Description	Conclusion (justification)	Etat de conservation** et préconisations*
Appartement - Entrée et penderie	Identifiant : ZPSO-001 Description : Présence de Dalles de sol beiges dans la penderie <u>Liste selon annexe.13-9 du CSP</u> : B	Présence d'amiante (sur jugement de l'opérateur)	Matériau dégradé (étendue ponctuelle) Résultat EP** Préconisation : Il est recommandé de réaliser une évaluation périodique.

Localisation	Identifiant + Description	Conclusion (justification)	Etat de conservation** et préconisations*
Appartement - Dégagement 1 et placard	<u>Identifiant</u> : ZPSO-002 <u>Description</u> : Présence de Dalles de sol beiges dans le placard <u>Liste selon annexe.13-9 du CSP</u> : B	Présence d'amiante (sur jugement de l'opérateur)	Matériau dégradé (étendue ponctuelle) Résultat EP** Préconisation : Il est recommandé de réaliser une évaluation périodique.
Appartement - Dégagement 2	<u>Identifiant</u> : ZPSO-003 <u>Description</u> : Présence de Dalles de sol noires <u>Liste selon annexe.13-9 du CSP</u> : B	Présence d'amiante (sur jugement de l'opérateur)	Matériau dégradé (étendue ponctuelle) Résultat EP** Préconisation : Il est recommandé de réaliser une évaluation périodique.
Extérieur - Loggia	<u>Identifiant</u> : ZPSO-004 <u>Description</u> : Présence d'un poteau en Amiante-Ciment <u>Liste selon annexe.13-9 du CSP</u> : B	Présence d'amiante (sur jugement de l'opérateur)	Matériau dégradé (étendue ponctuelle) Résultat EP** Préconisation : Il est recommandé de réaliser une évaluation périodique.

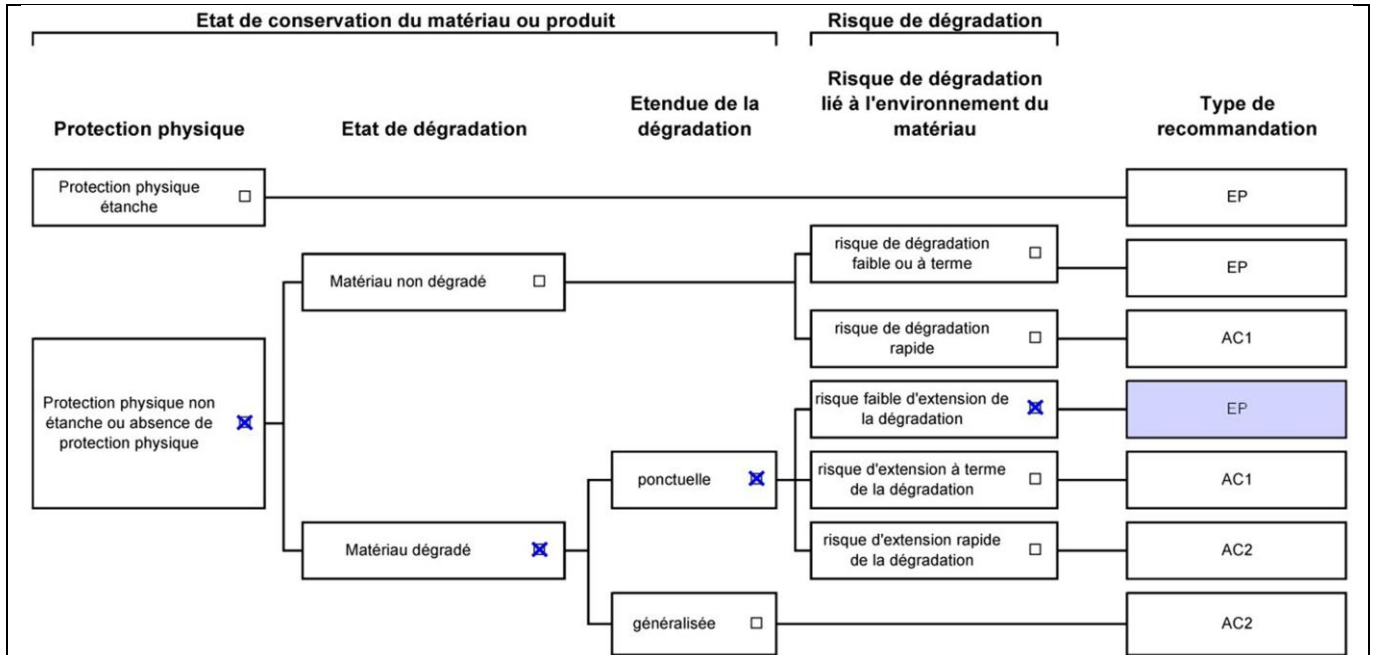
Matériau : Présence de Dalles de sol beiges dans la penderie

Résultat EP : Il est recommandé de réaliser une évaluation périodique.

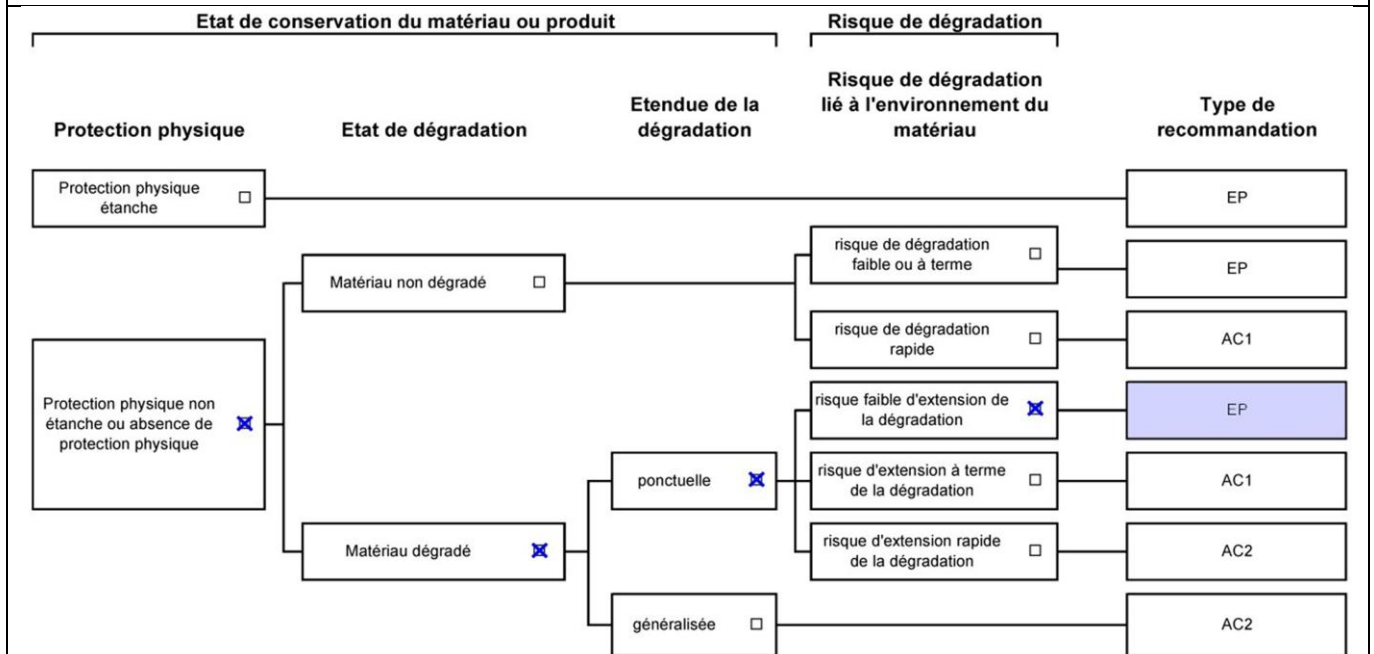
Matériau : Présence de Dalles de sol beiges dans le placard

Résultat EP : Il est recommandé de réaliser une évaluation périodique.

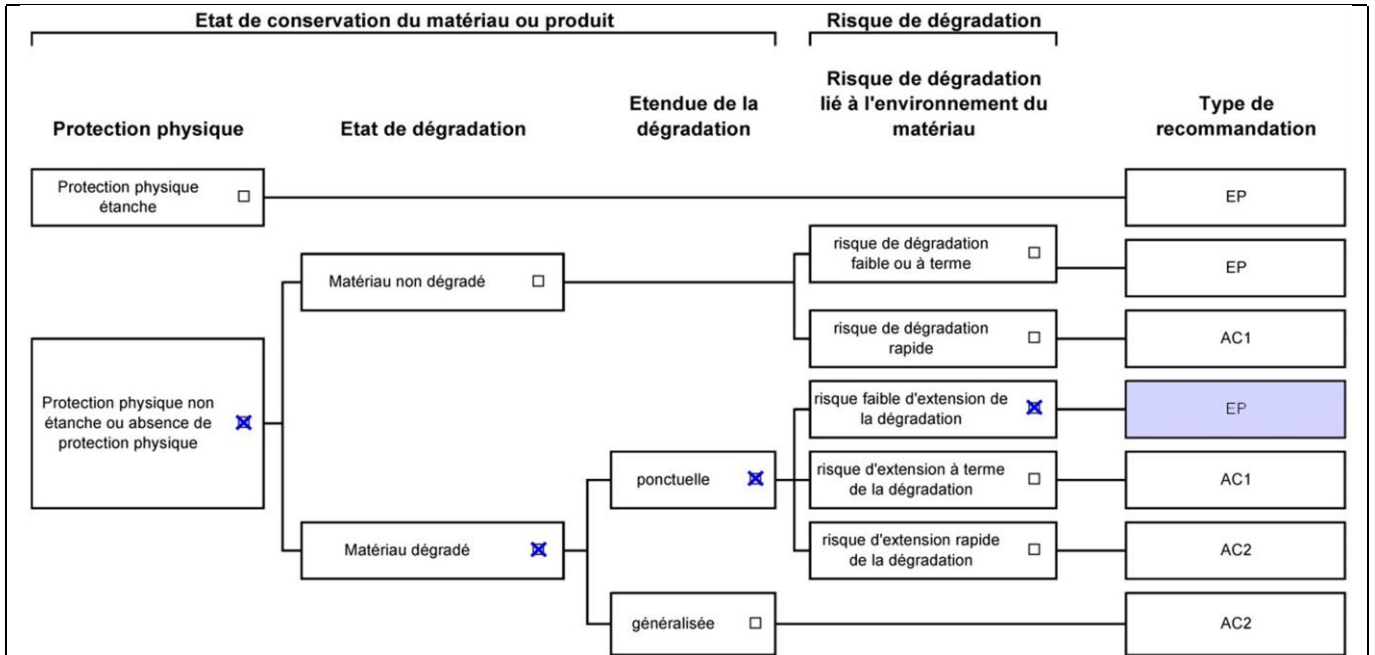
Matériau : Présence de Dalles de sol noires

Résultat EP : Il est recommandé de réaliser une évaluation périodique.
