# PROCES VERBAL DESCRIPTIF PORTANT SUR L'IMMEUBLE DE LA

**VENDREDI QUATORZE FÉVRIER DEUX MILLE VINGT**

**LOT N°2:**  
**LOTISSEMENT ACTIVITES ET INDUSTRIE**

## Mesurage d'un Immeuble

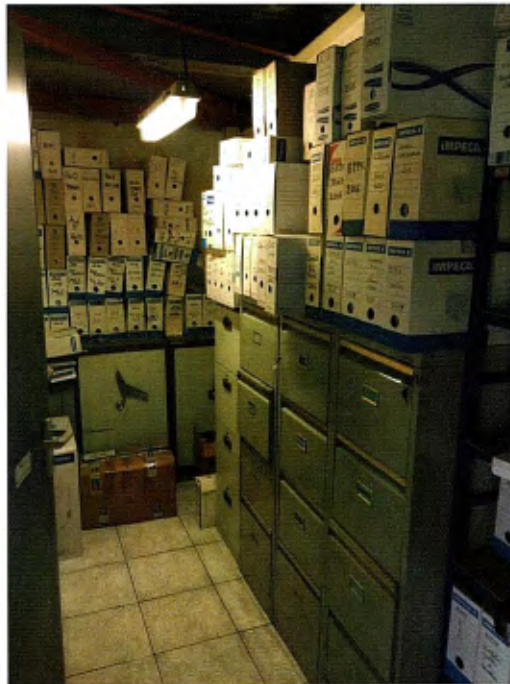
**LOCAL A ARCHIVES :**

Le sol est recouvert d'un carrelage en bon état d'usage.

Les murs sont recouverts d'une part de panneaux en BA 13 et par des panneaux métalliques d'autre part.

Le plafond est traversé par des poutres métalliques et protégé par des panneaux de laine de verre.

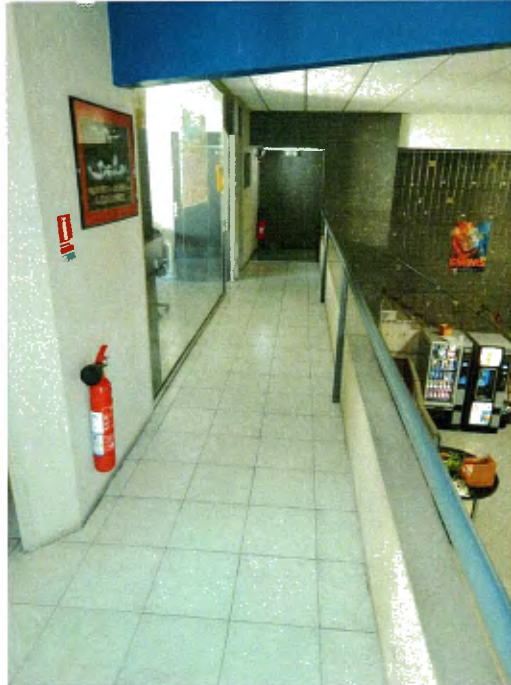
**COULOIR DE DEGAGEMENT :**

Le sol est recouvert d'un carrelage en état d'usage.

Ce couloir est délimité par un muret maçonné et par une rambarde en tube acier.

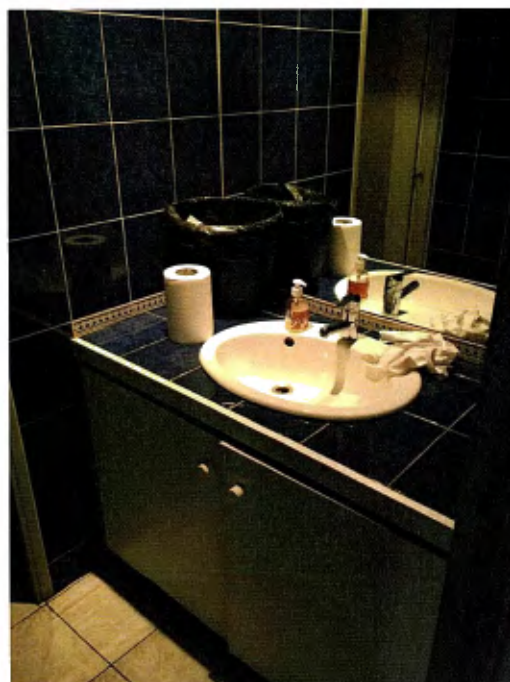
a) Partie lave mains :

Le sol est recouvert d'un carrelage en état d'usage.

Les murs sont entièrement recouverts d'un placage faïencé en état d'usage.

Le plafond est un faux plafond dans lequel sont encastrés deux spots assurant l'éclairage.

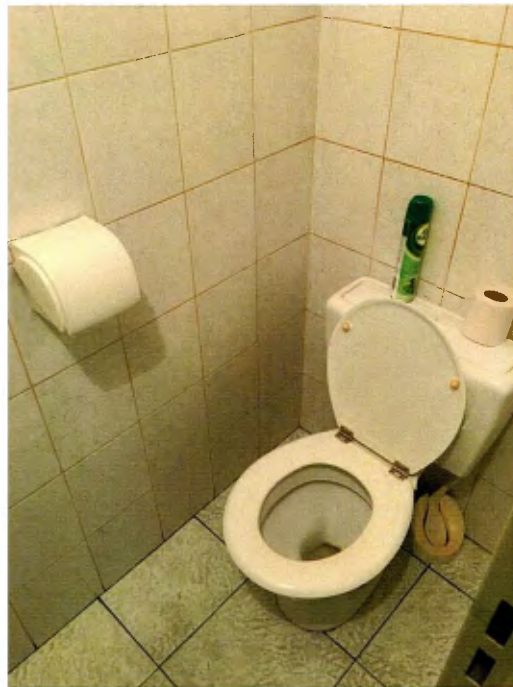
b) WC :

Le sol est recouvert d'un carrelage en état d'usage.

Les murs sont entièrement recouverts d'un placage faïencé en état d'usage.

Le plafond est un faux plafond en bon état.

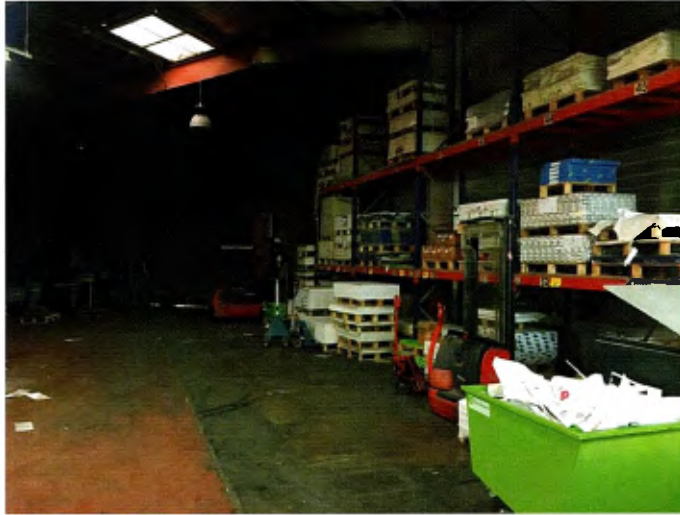
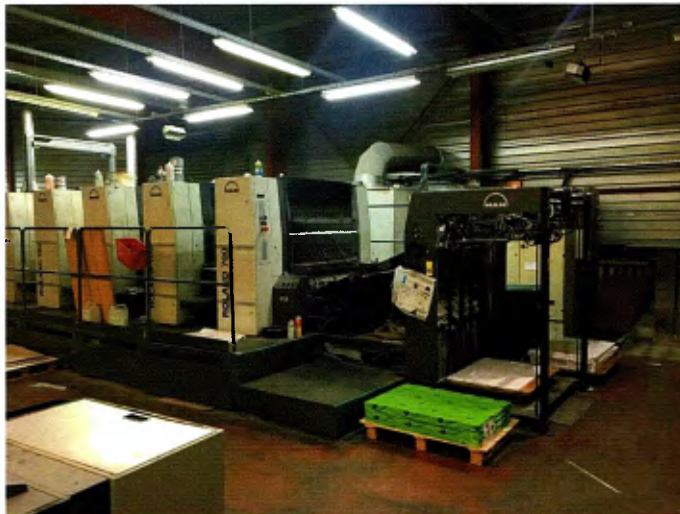
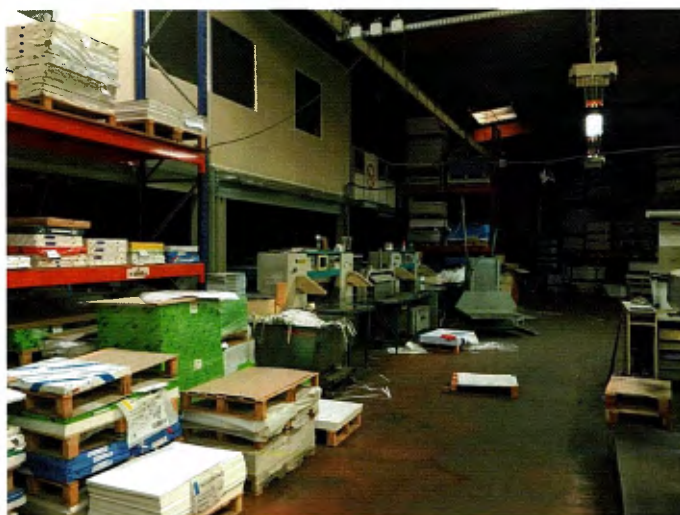
## B- HANGAR

La quasi-totalité de ce hangar permet le stockage de fournitures et abrite de nombreuses machines professionnelles assurant la fabrication.

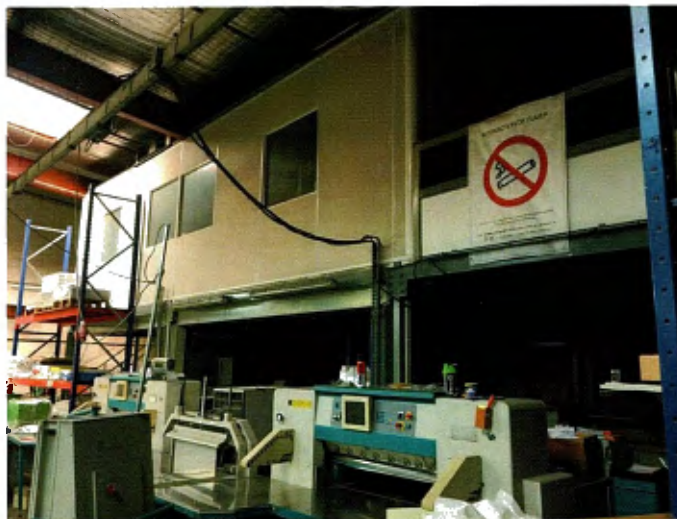
Une partie est réservée à des bureaux composée d'Algeco au premier étage.

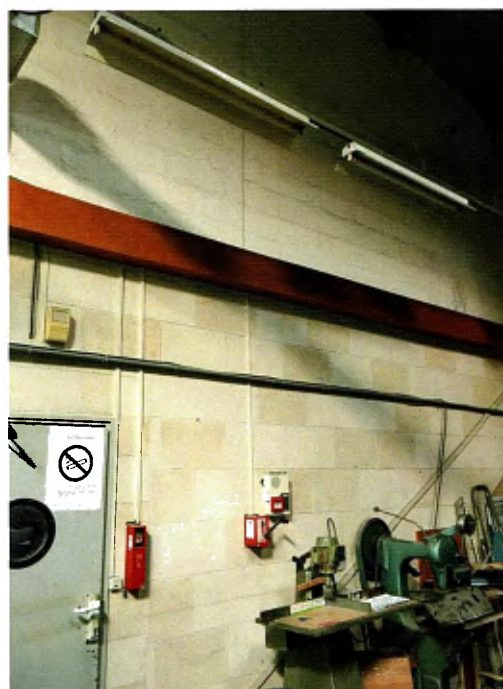
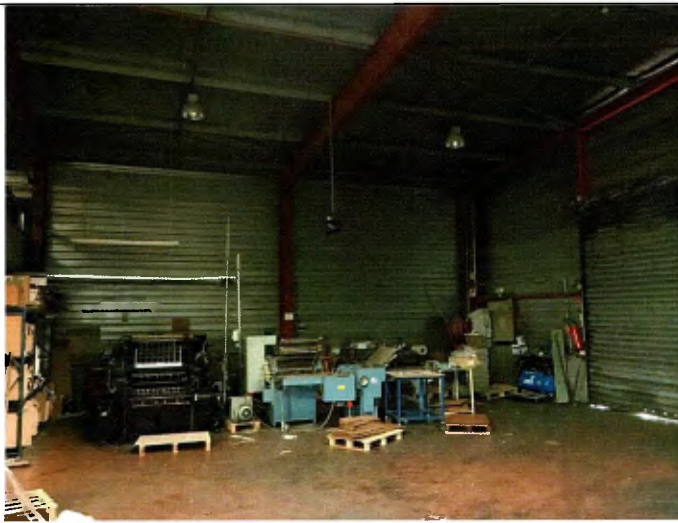
Le sol est recouvert de dalles de béton à l'état d'usage.

Les murs sont composés de panneaux de Siporex d'une part et par un bardage métallique d'autre part.

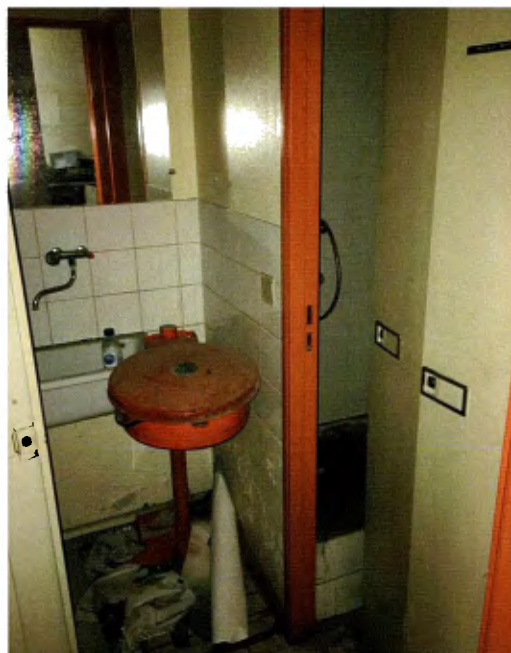
a) Lave mains :

Le sol est recouvert d'un carrelage en état d'usage.

Les murs sont recouverts pour partie d'un placage faïencé en état d'usage.

Les autres parties murales sont recouvertes d'une peinture en bon état.

Le plafond est un faux plafond composé de dalles en état d'usage.

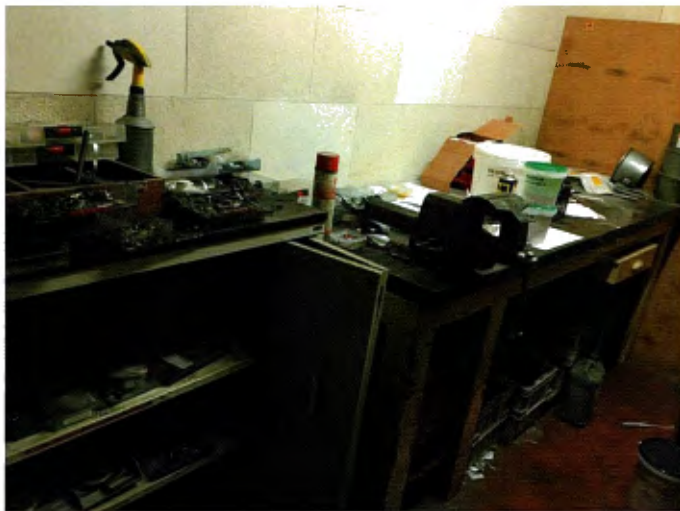
**ATELIER :**

Le sol est recouvert d'une chape de béton à l'état d'usage.

Les murs sont composés de panneaux en Siporex en bon état d'une part et d'un placage faïencé d'autre part.

Le plafond est un faux plafond composé de dalles à l'état d'usage.

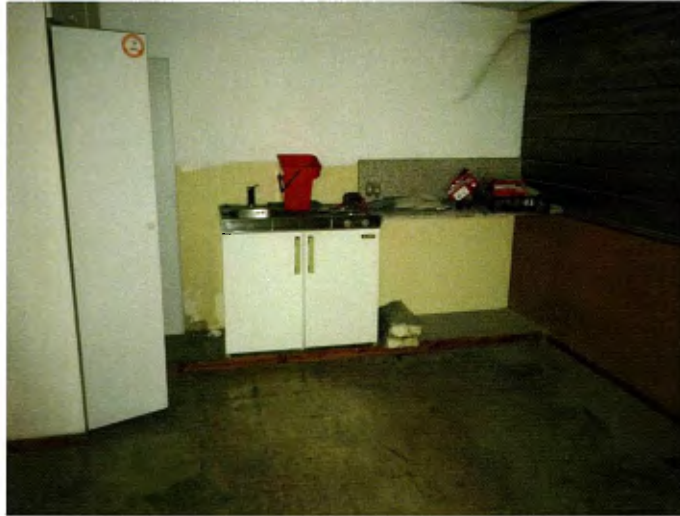
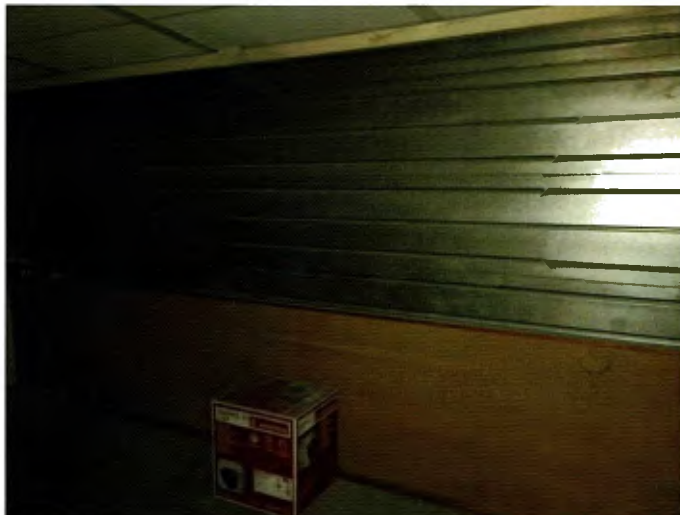
**PREMIERE PIECE :**

Il s'agit d'une pièce noire.

Le sol est recouvert d'un linoléum en état d'usage.

Les murs sont pour parties composés de panneaux en BA 13 et pour partie d'un bardage.

Le plafond est un faux plafond composé de dalles à l'état d'usage.

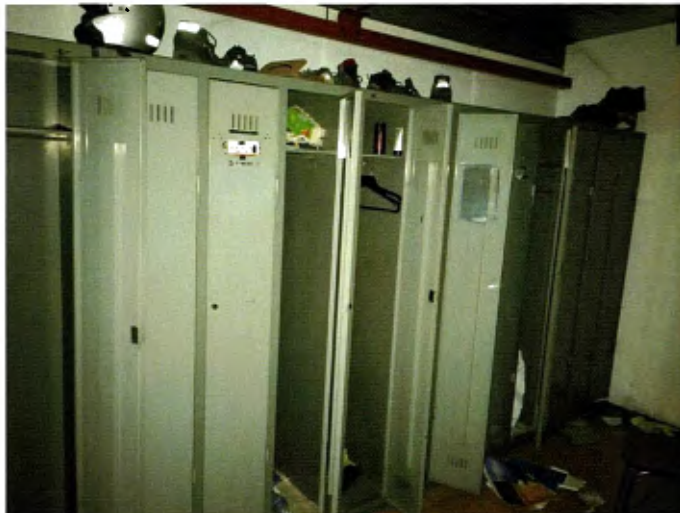
## TROISIEME PIECE : LES VESTIAIRES

Il s'agit d'une pièce noire.

Le sol est recouvert d'un sol souple en état d'usage.

Les murs doublés de panneaux de BA 13 sont en état d'usage.

Le plafond est traversé par des poutres métalliques et protégé par des panneaux de laine de verre.
