**PROCES VERBAL DESCRIPTIF PORTANT SUR L'IMMEUBLE DE
Madame**

JEUDI NEUF SEPTEMBRE DEUX MILLE VINGT ET UN

PROPRIETE A USAGE D'HABITATION
Cadastrée 877 Y n°45

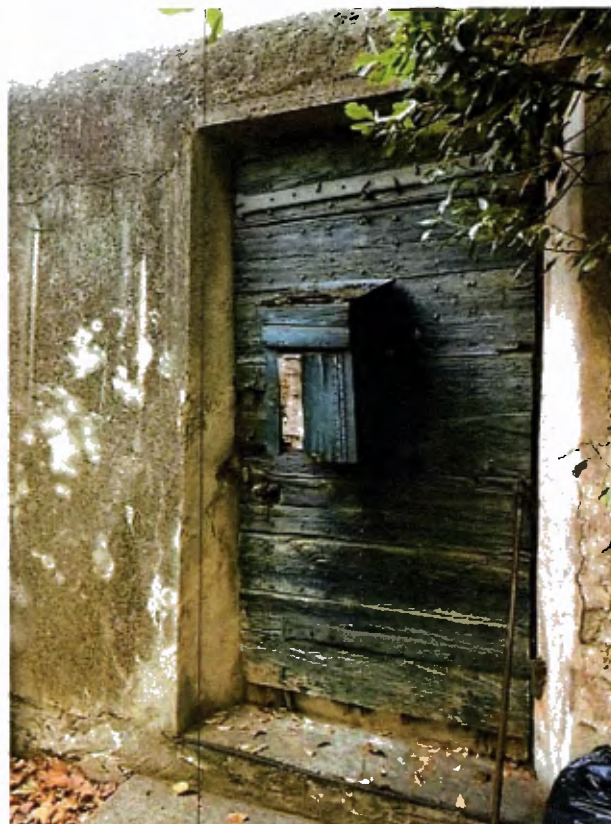
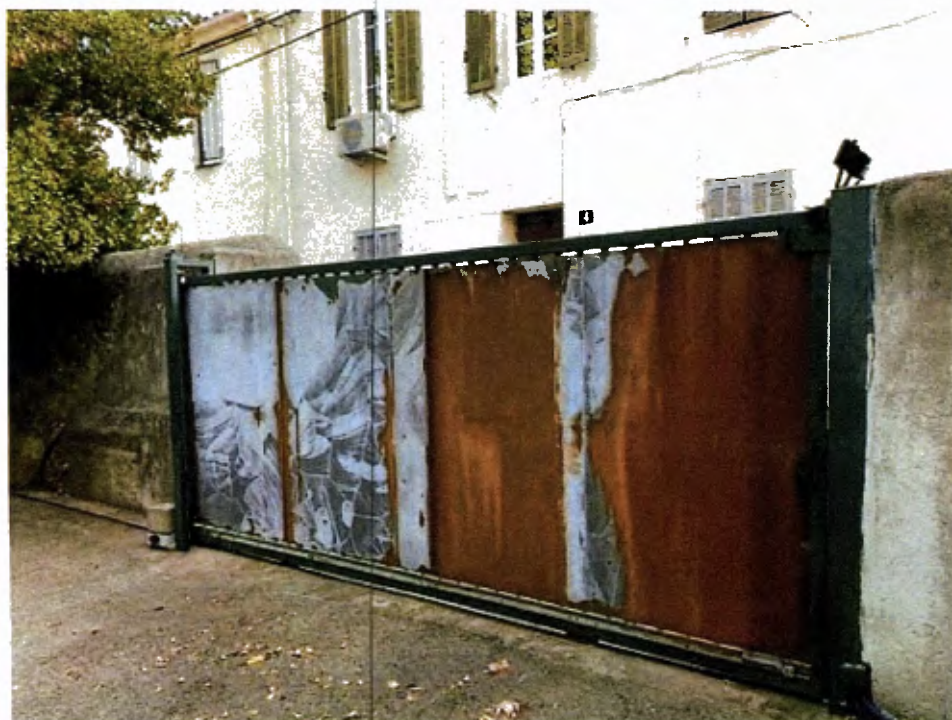
Elle est accessible par le franchissement d'un portillon vétuste en bois d'une part et par un portail métallique coulissant d'autre part.

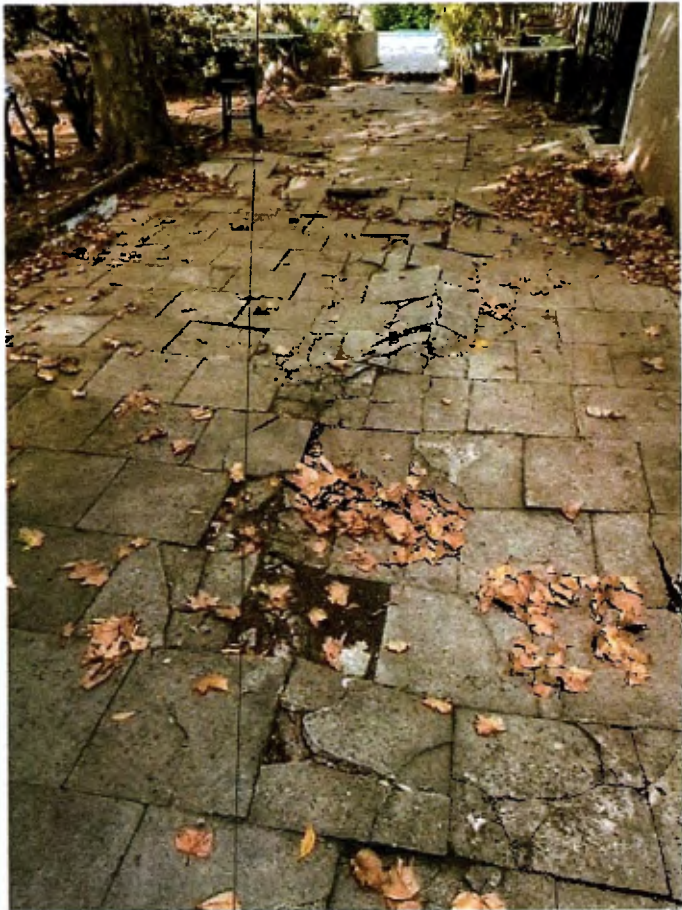
Le terrain mal entretenu est planté de quelques oliviers et de deux gros platanes, dont les racines ont fortement dégradé la terrasse se trouvant devant la maison principale.

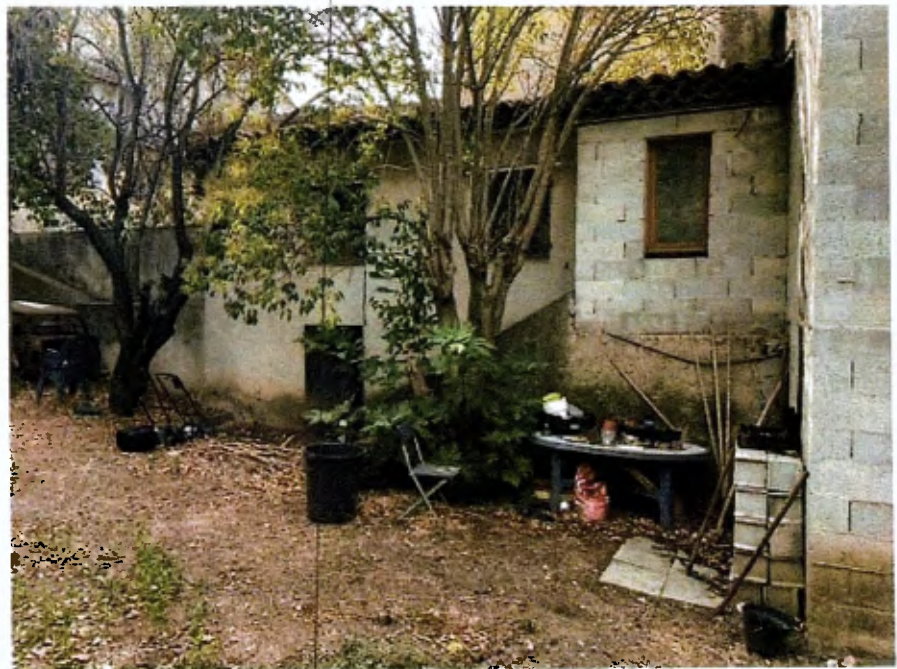
Une maison inachevée et inhabitable en l'état est visible à l'opposé du terrain.

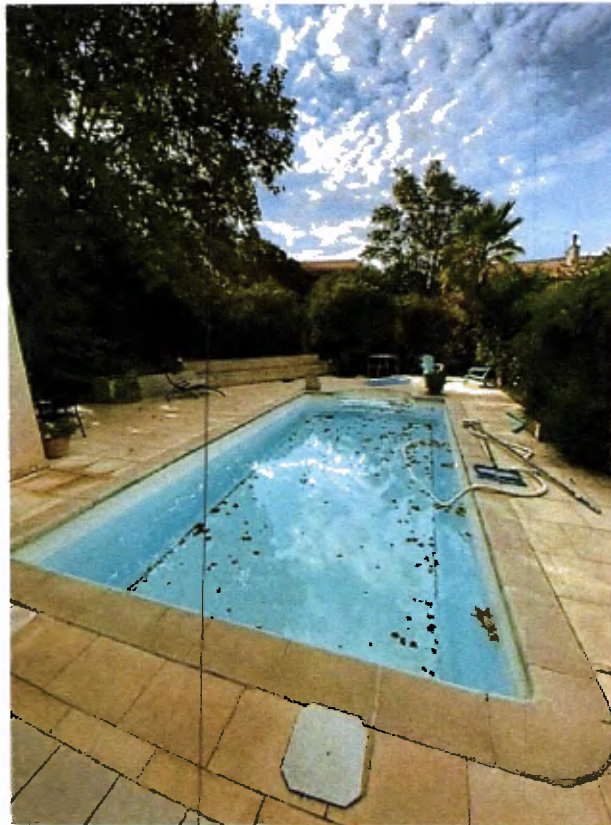
Les plages autour du bassin sont composées d'un carrelage dont de très nombreux carreaux sont fissurés.

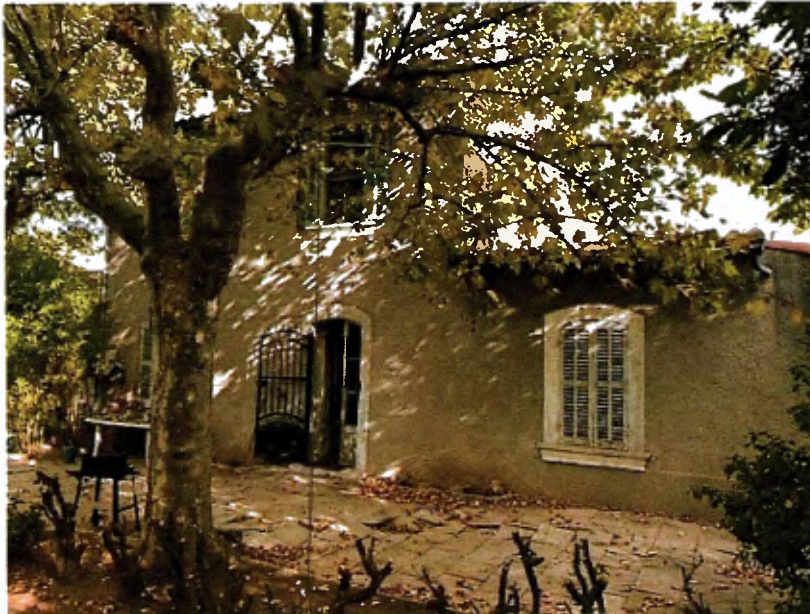
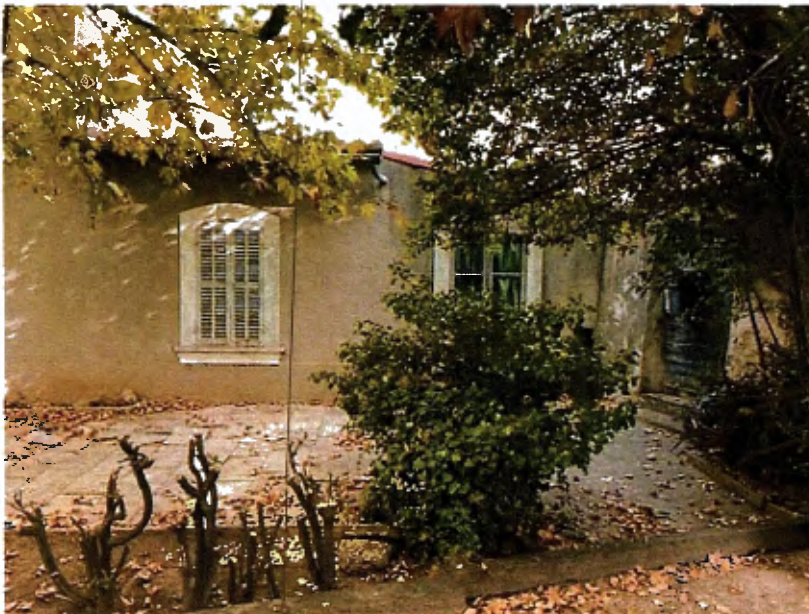
Ses façades crépies sont vétustes.

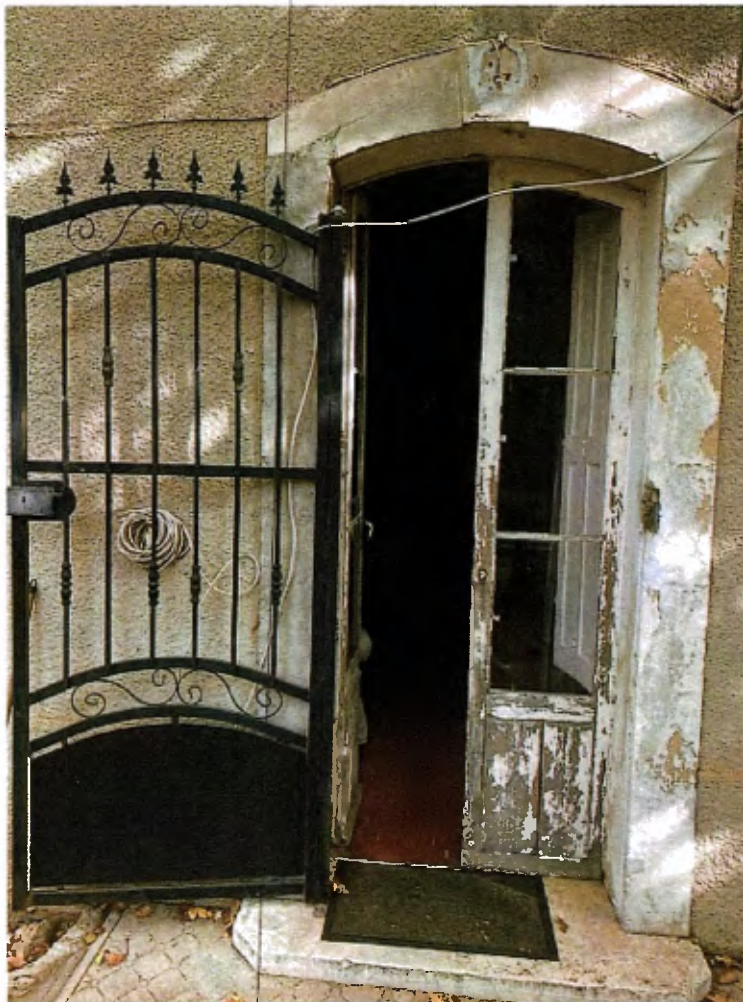
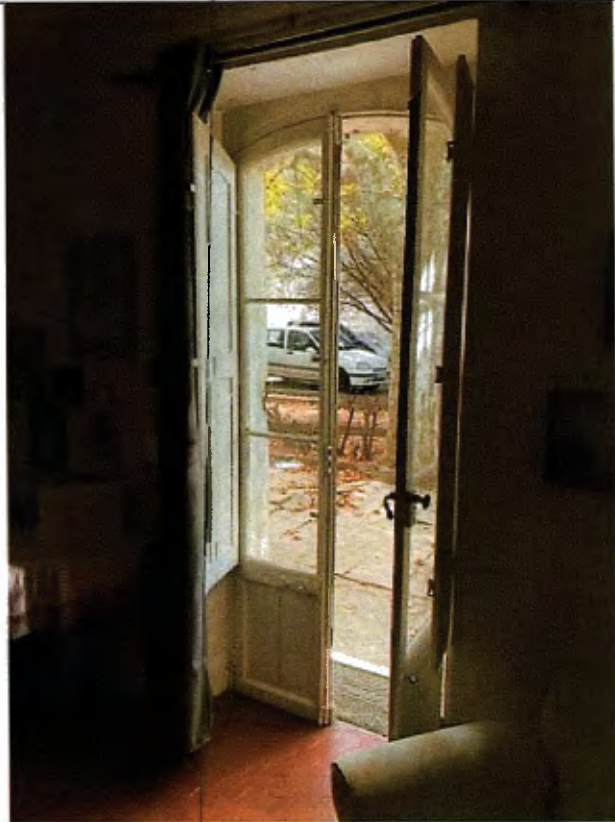
On accède directement dans le séjour de cette maison par le franchissement d'une porte-fenêtre cadre bois, double battant, en mauvais état d'usage, protégée de l'intérieur par des volets en bois et à l'extérieur par une grille métallique équipée d'une serrure à clef à gorge.

Les murs sont recouverts d'un crépi dégradé.

Le plafond est recouvert d'un badigeon présentant de nombreuses auréoles ; la peinture se décolle abondamment.

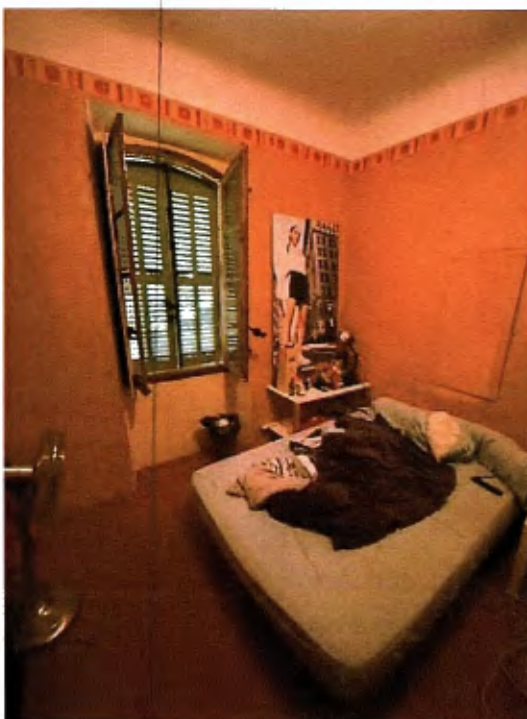
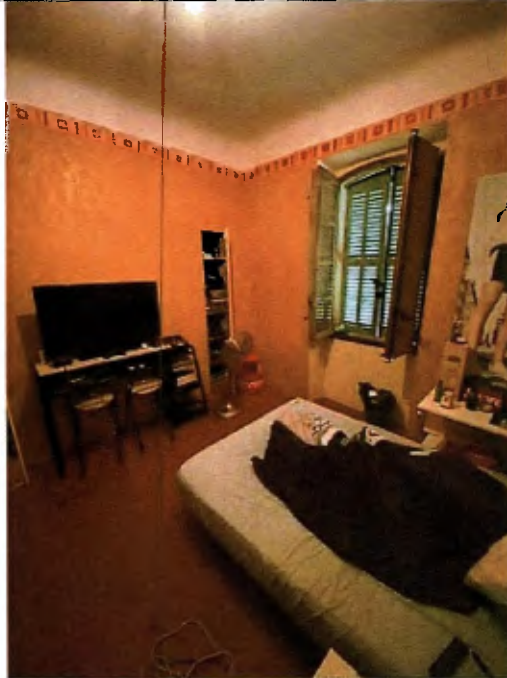
Les murs sont recouverts d'une peinture à l'état d'usage ; nous notons quelques fissurations.

Le plafond est recouvert d'un badigeon dégradé.

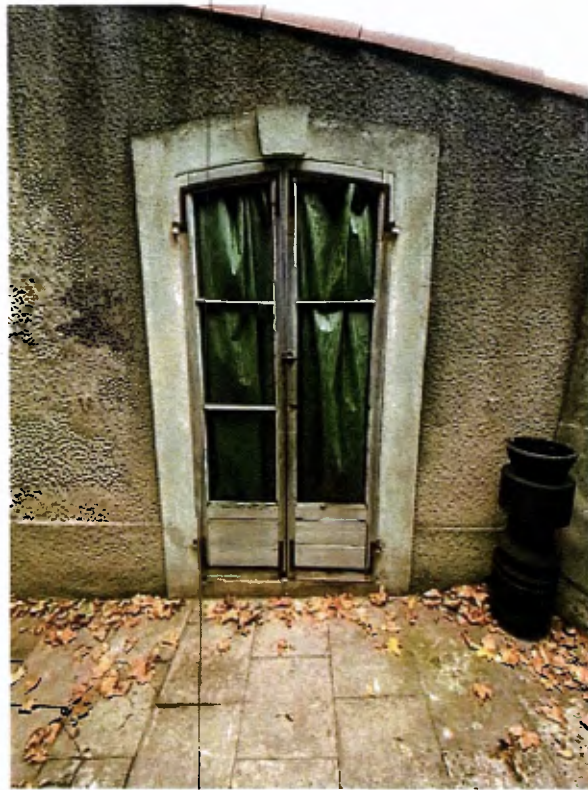
Elle est accessible depuis la terrasse, par le franchissement d'une porte-fenêtre cadre bois, double battant en mauvais état d'usage.

Les murs sont recouverts d'un crépi dégradé.

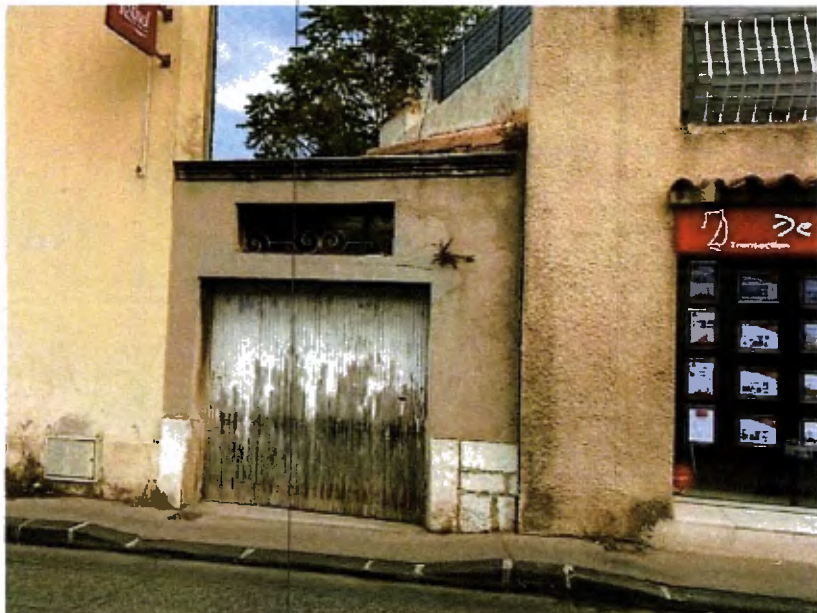
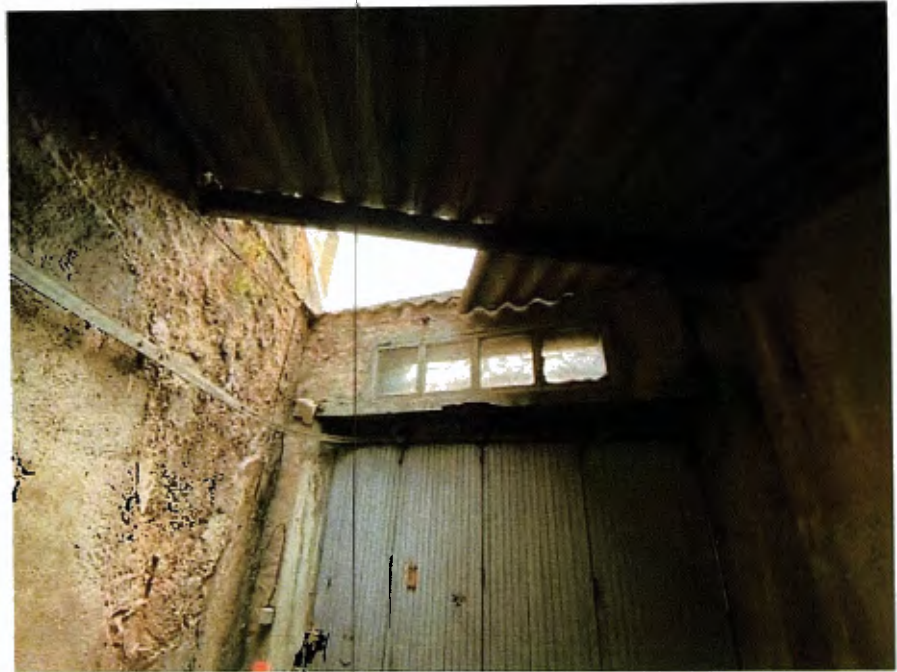
Le sol est recouvert d'une dalle ciment en très mauvais état d'usage.

Le revêtement mural est composé d'un crépi excessivement dégradé.

La toiture est composée de plaques d'éverite posées sur chevrons de bois ; le tout hors d'état d'usage.

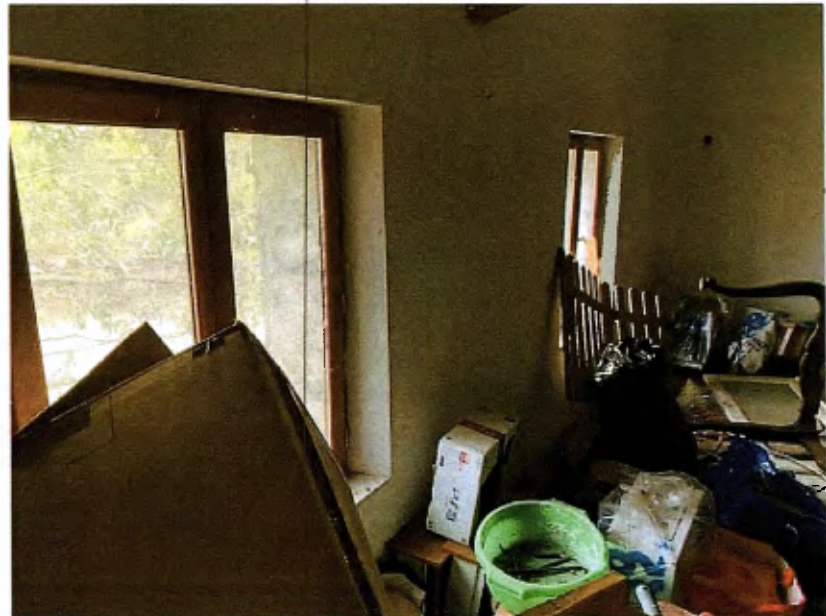
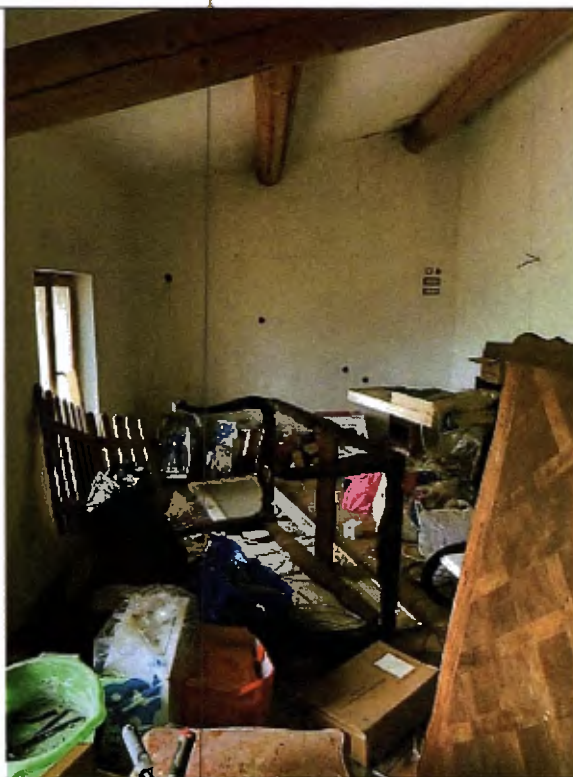
1^{ère} PIECE

Le sol est recouvert d'un carrelage en état d'usage.

Les murs sont recouverts de plaques de BA 13 à l'état brut.

Le plafond en soupenne est traversé par des poutres en bois.

- un tableau électrique composé d'un disjoncteur, d'un tableau EDF et fusible ; le tout en mauvais état d'usage apparent.

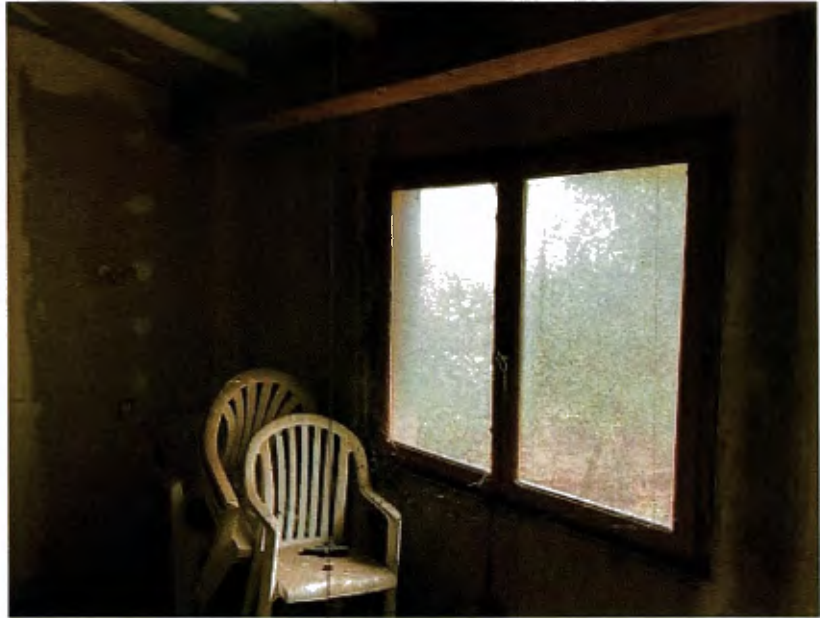
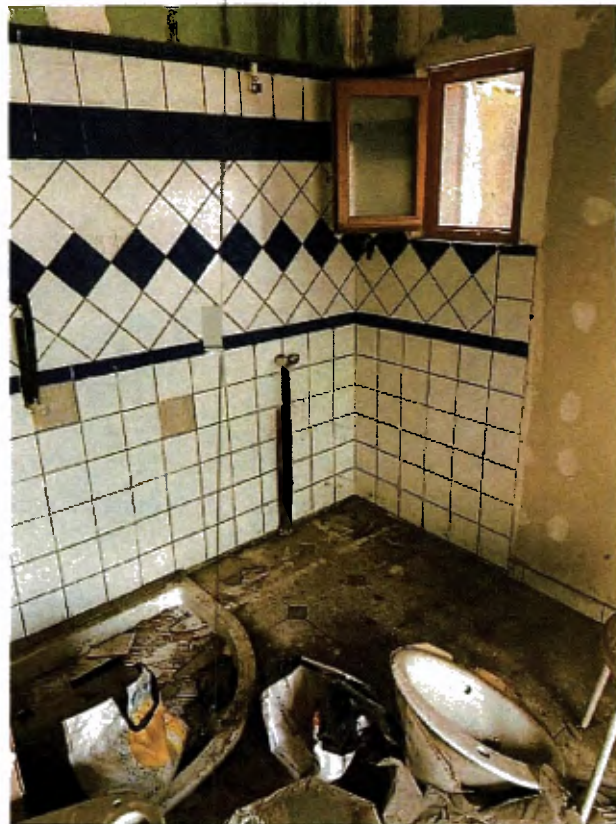
2^{ème} PIECE

Il s'agit d'une salle-de-bains en cours de construction, éclairée par une fenêtre cadre bois, battant unique et par une fenêtre cadre bois double battant.

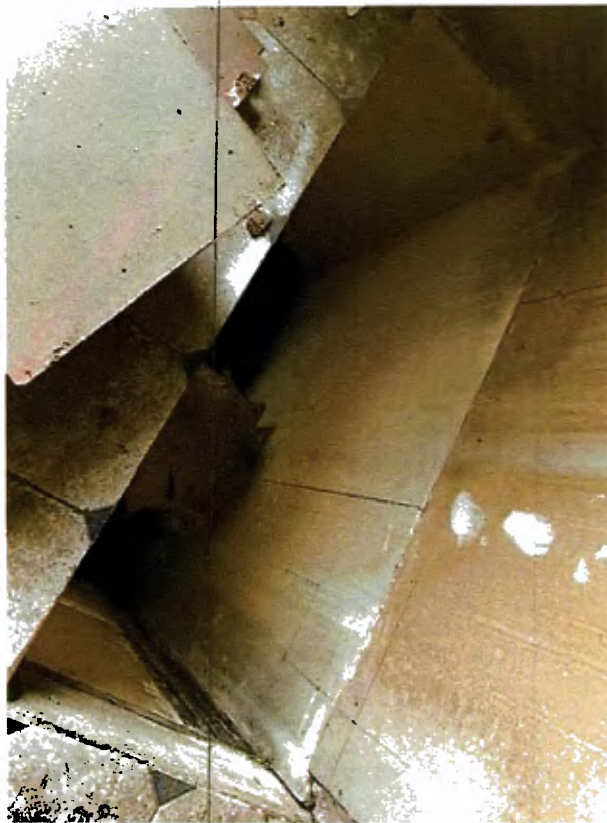
Une trémie est visible au sol actuellement démunie d'escalier, qui permettra de rejoindre le rez-de-chaussée.

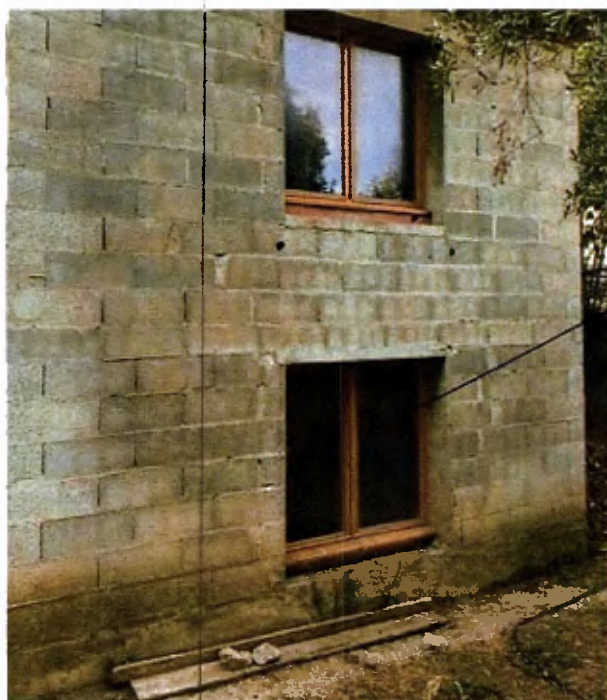
PIECE située au rez-de-chaussée

Cette pièce éclairée par une fenêtre cadre bois double battant est pour l'instant inaccessible, dans la mesure où l'escalier n'a pas été installé.

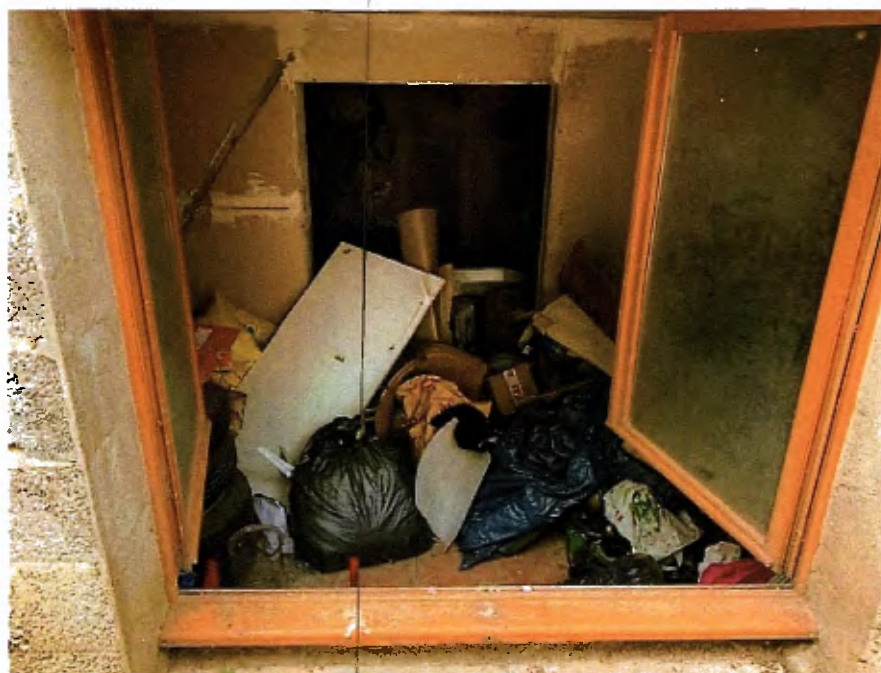
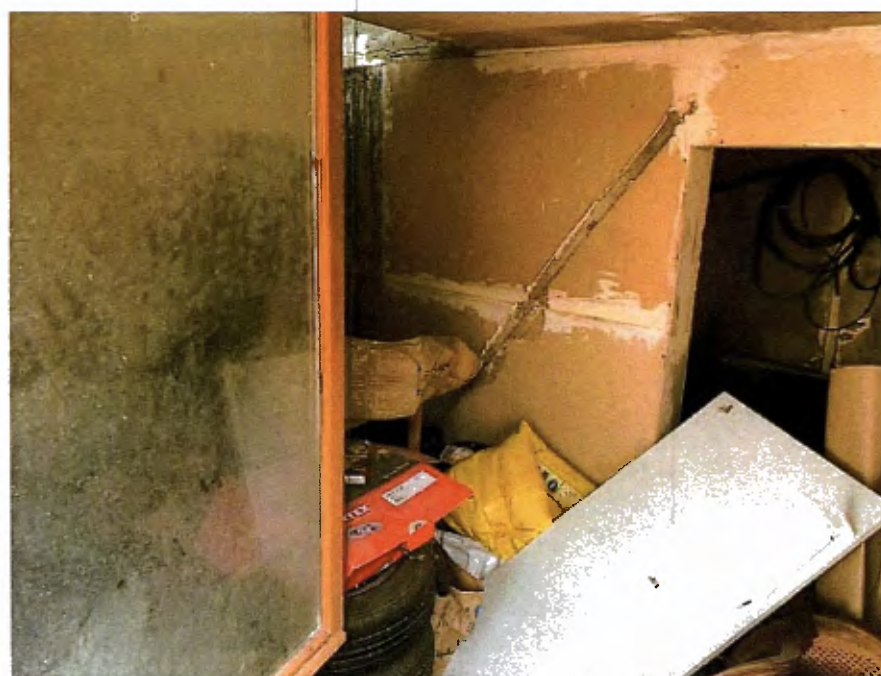
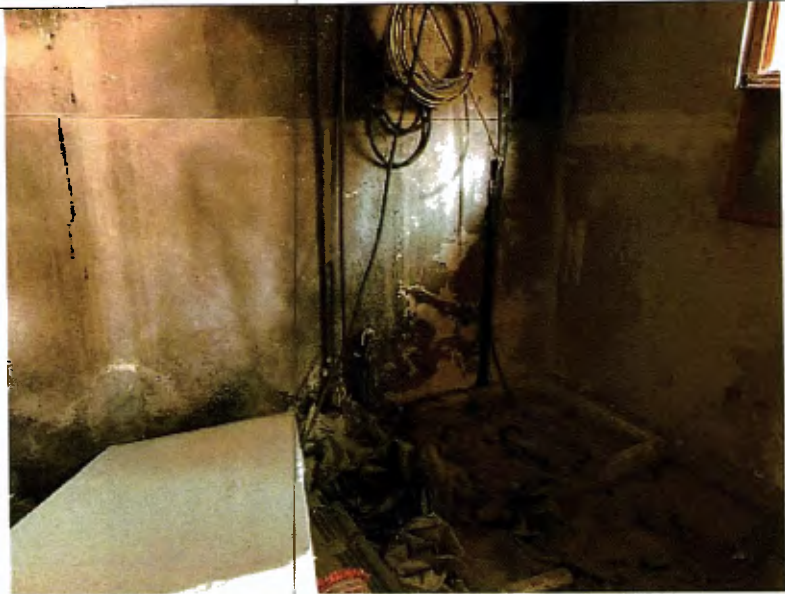
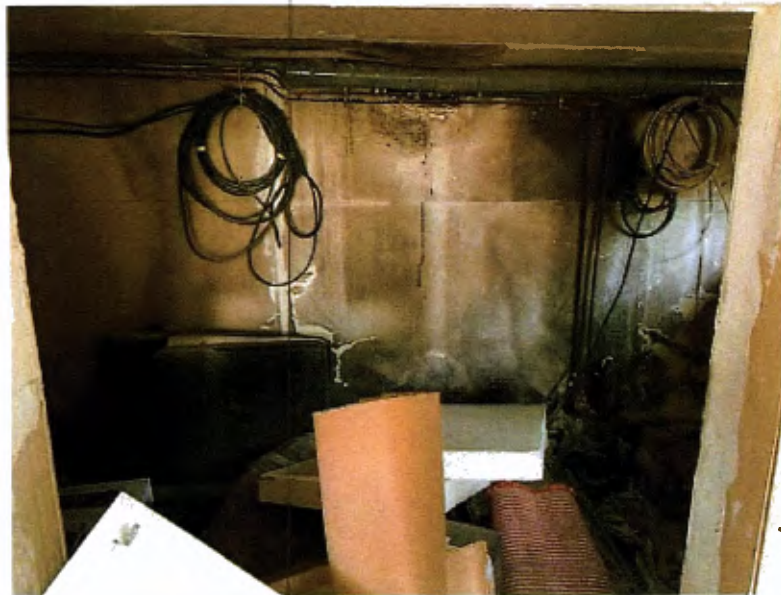
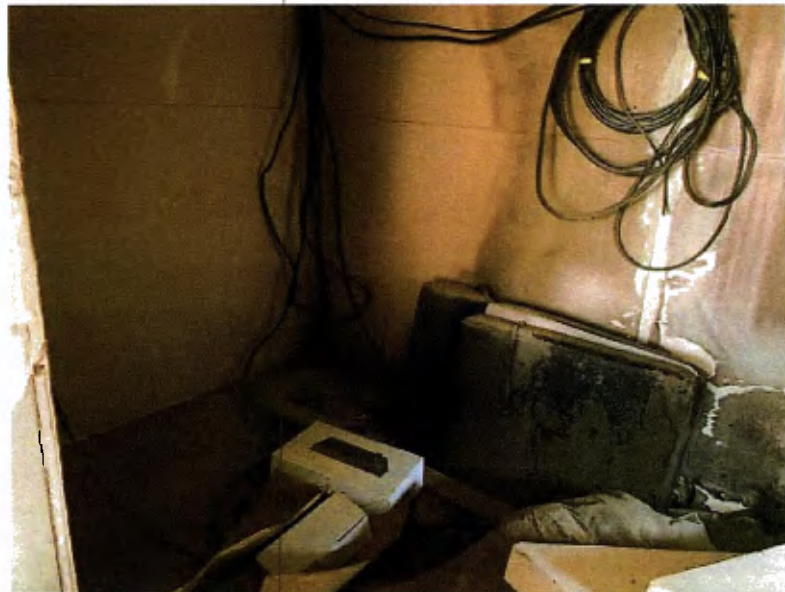
Pièce
inaccessible

Nous prenons quelques clichés photographiques de cette pièce, actuellement en chantier.

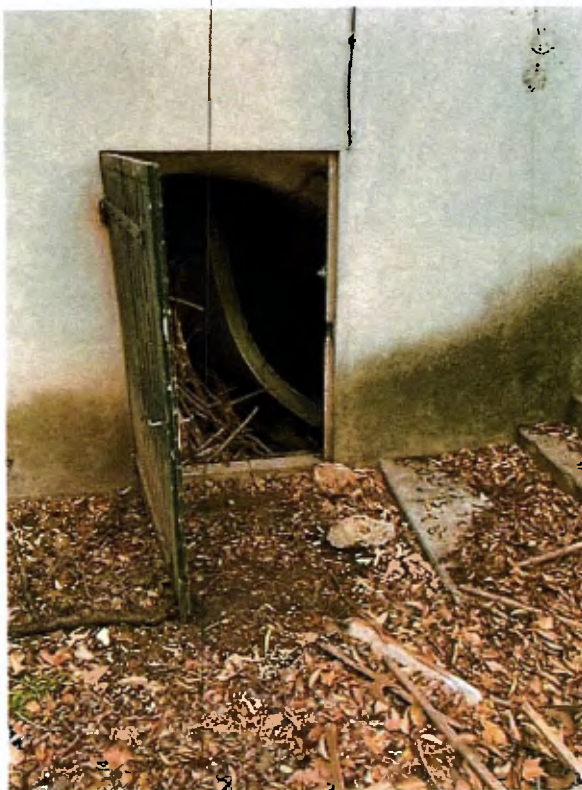
CAVE

L'entrée se situe au pied des escaliers de la nouvelle construction.

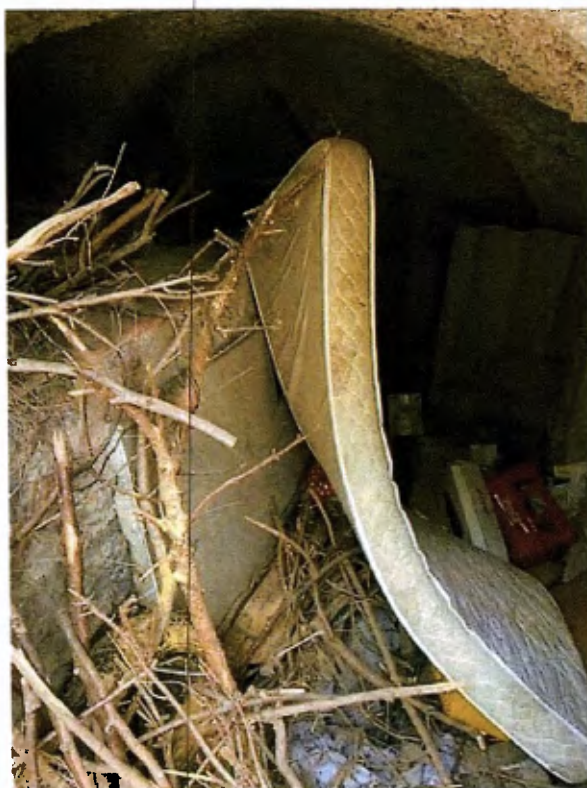
Cette cave est encombrée d'une multitude d'objets hétéroclites et donc inaccessible.

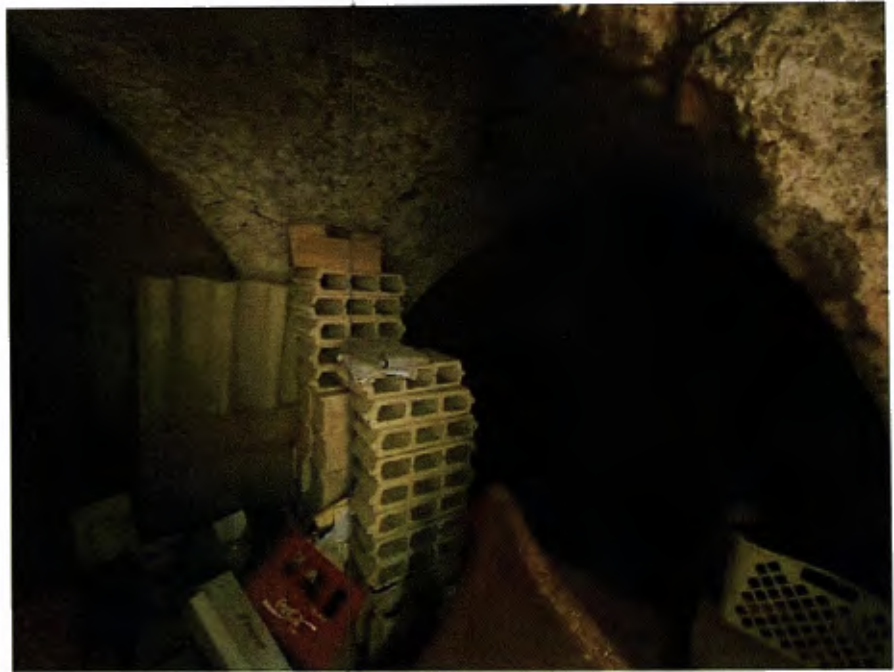
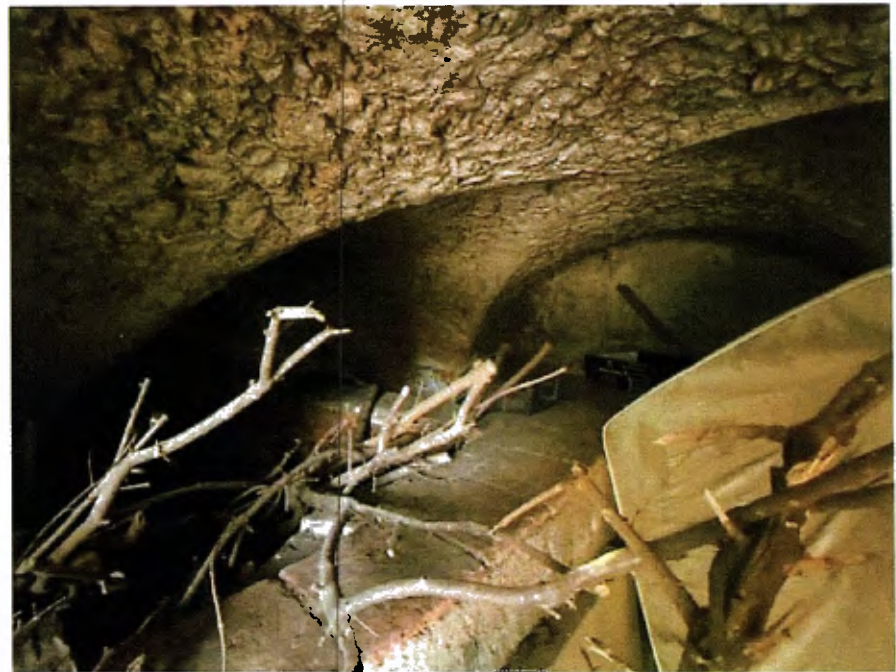
Le plafond est composé de vouîtains à l'état d'usage.
