## I. EXTERIEURS

## II. INTERIEURS

### A.REZ-DE-CHAUSSEE

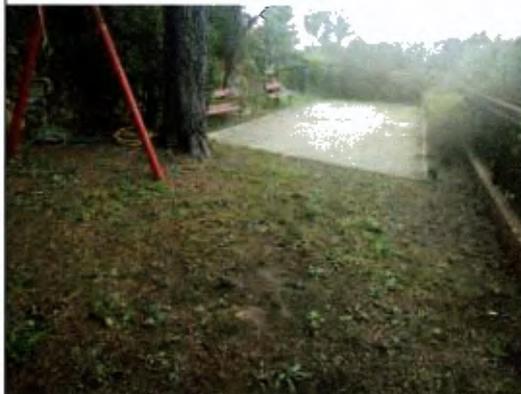
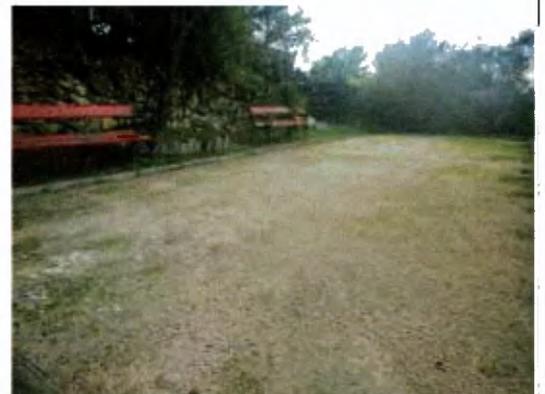
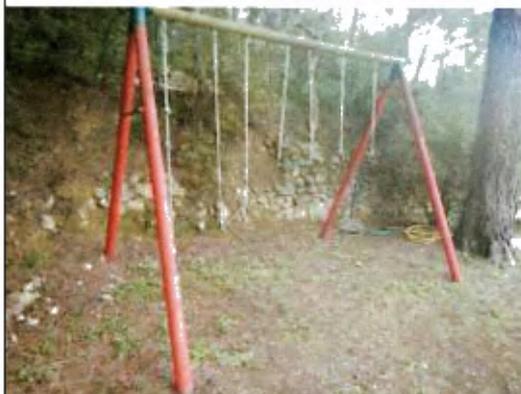
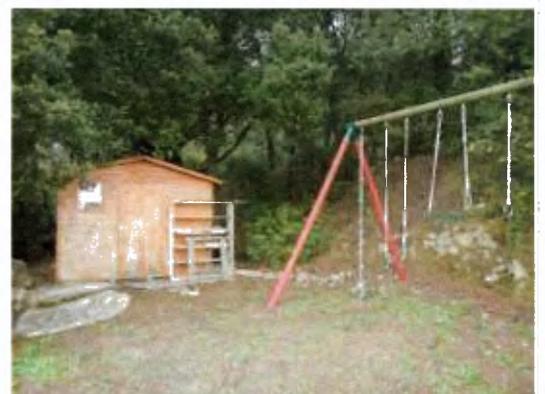
Ce jardin arboré est également équipé d'une piscine couverte au moyen de tunnels armature bois, d'un boulodrome, d'une aire de jeu et d'un petit chalet en bois.

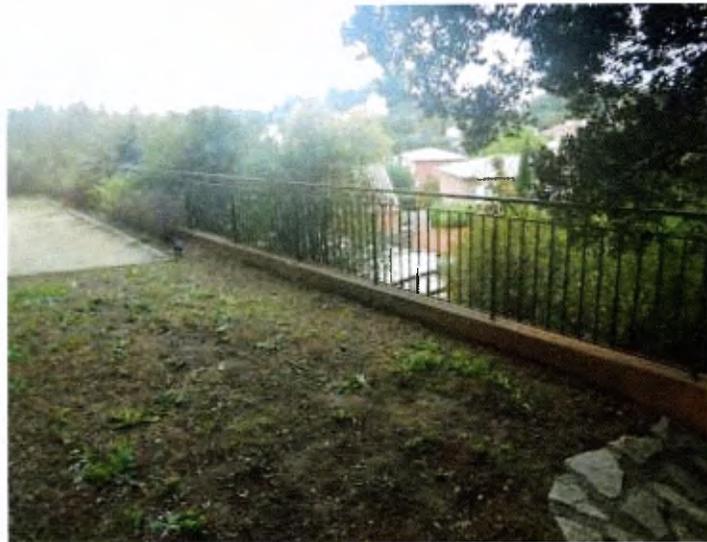
L'aire de jeu et le boulodrome sont délimités de la restanque par un garde-corps en fer forgé.

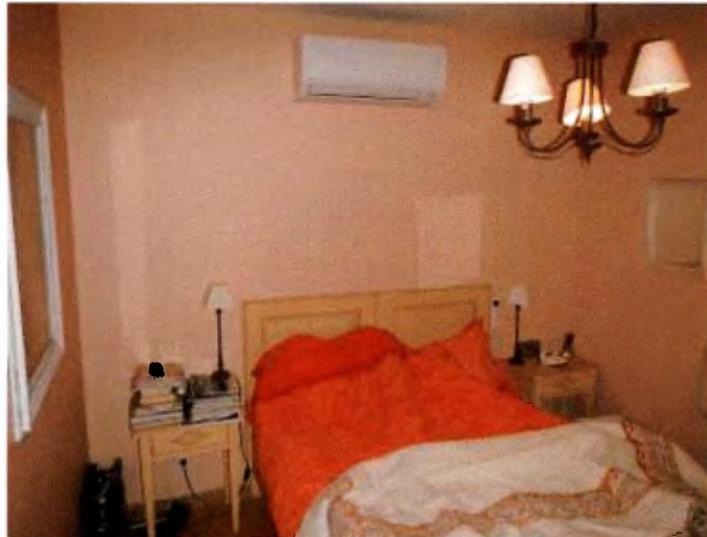
**CHAMBRE AVEC PIECE D'EAU**

Pièce éclairée par une fenêtre cadre PVC double battant protégée à l'extérieur par des volets en bois double battant.

Sol : carrelage état d'usage.  
Plinthes faïencées état d'usage.  
Les murs et le plafond sont recouverts d'une peinture en état d'usage.

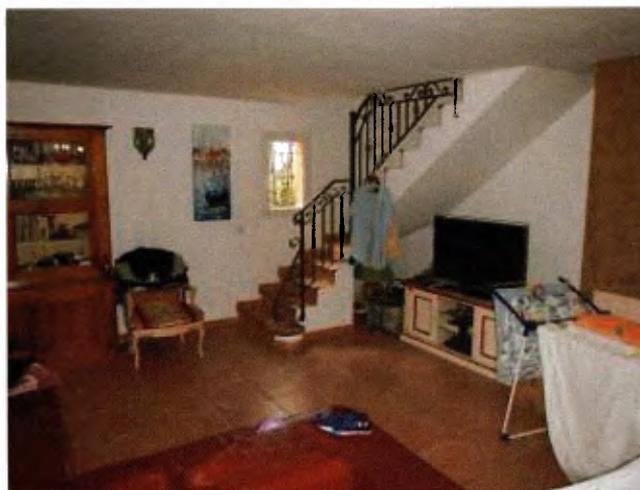
### **SEJOUR / SALLE A MANGER**

Pièce éclairée par deux portes fenêtres cadre PVC double battant protégées à l'extérieur par des volets en bois double battant, et par une fenêtre cadre PVC battant unique protégée à l'extérieur par un barreaudage.

Sol : carrelage état d'usage.

Plinthes faïencées état d'usage.

Les murs et le plafond sont recouverts d'une peinture en état d'usage.

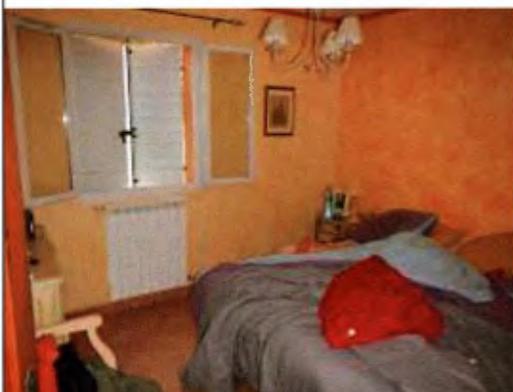
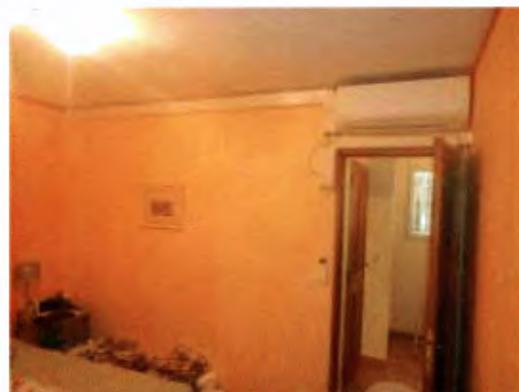
### **CHAMBRE N° 1**

Pièce éclairée par une fenêtre cadre PVC double battant protégée à l'extérieur par des volets en bois double battant.

Sol : carrelage neuf.

Plinthes faïencées neuves.

Les murs et le plafond sont recouverts d'une peinture neuve.

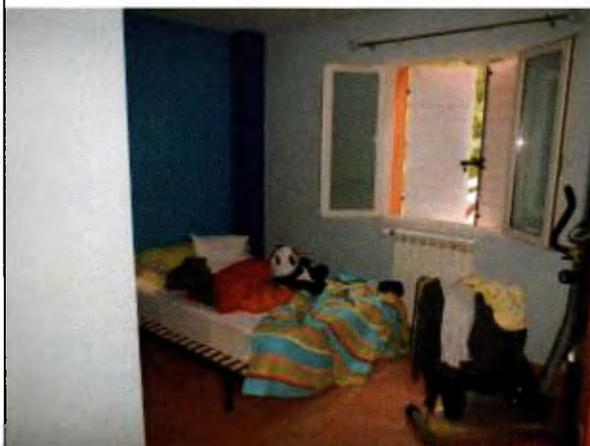
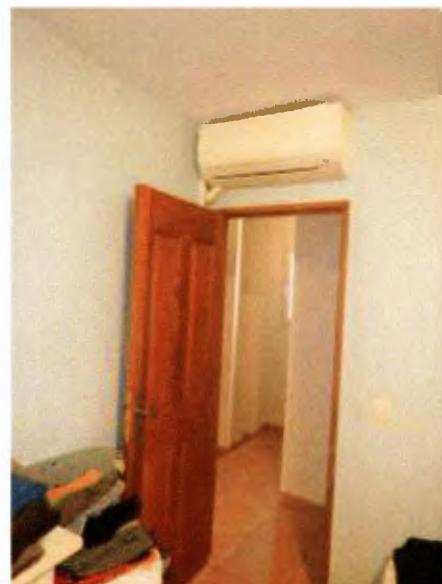
### **CHAMBRE N° 2**

Pièce éclairée par une fenêtre cadre PVC double battant protégée à l'extérieur par des volets en bois double battant.

Sol : carrelage neuf.  
Plinthes faïencées neuves.  
Les murs et le plafond sont recouverts d'une peinture neuve.

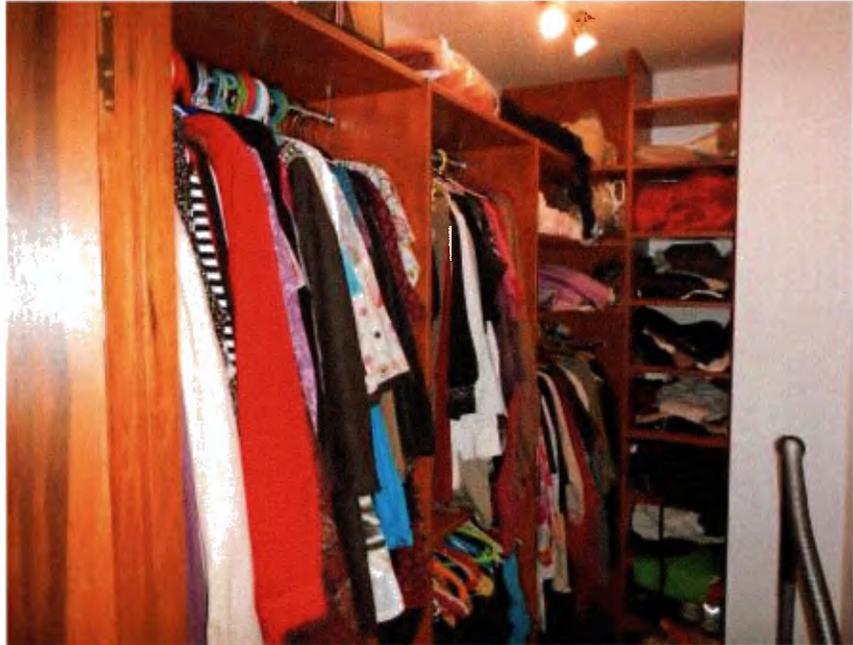
**DRESSING**

Sol : carrelage neuf.  
Plinthes faïencées neuves.  
Les murs et le plafond sont recouverts d'une peinture neuve.

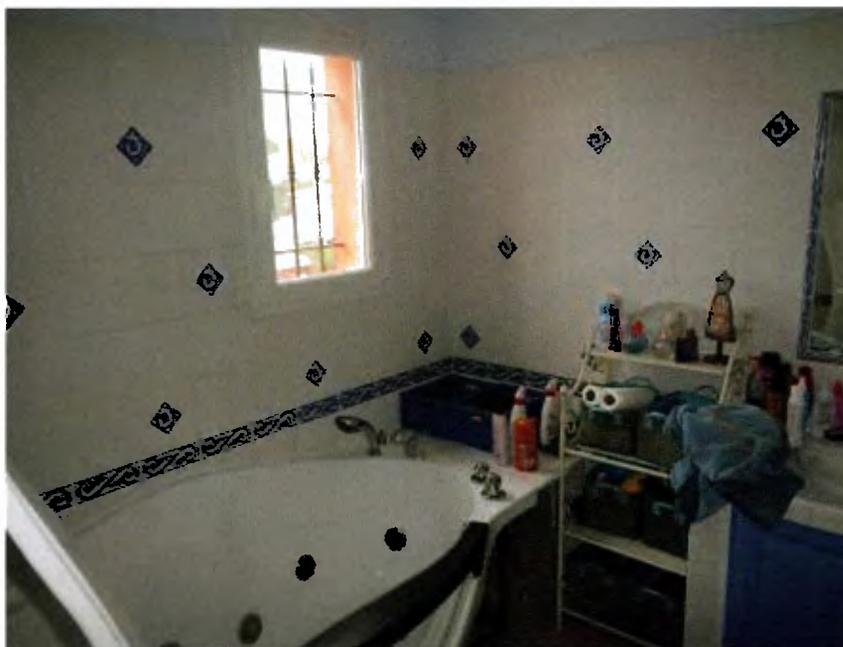
## SALLE DE BAINS

- Baignoire balnéo surmontée d'un robinet mélangeur eau chaude/eau froide.

- Vasque encastrée surmontée d'un robinet mélangeur eau chaude eau froide, miroir et applique d'éclairage
- Un sèche serviette.

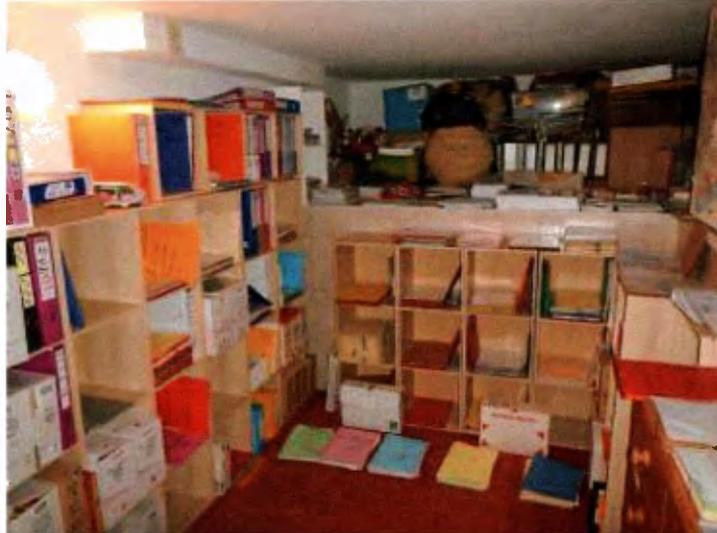
### DEUXIEME PIECES (ARCHIVES)

Sol : carrelage état d'usage.

Les murs sont pour partie recouverts d'un placage faïencé état d'usage.  
Les autres parties murales et le plafond sont recouverts d'une peinture en bon état d'usage.

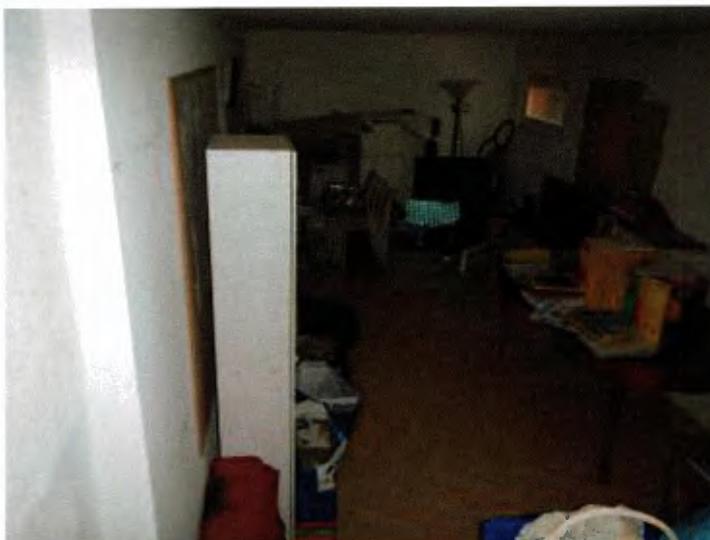
#### QUATRIEME PIECE (BUREAU)

Cette pièce est éclairée par une fenêtre cadre PVC basculante.

Sol : carrelage neuf.

Les murs et le plafond sont recouverts d'une peinture en bon état d'usage.
