PROCES-VERBAL DE COMMISSAIRE DE JUSTICE

PROCES VERBAL DE DESCRIPTION D'IMMEUBLE

A L'EFFET DE DRESSER le procès-verbal de description de l'immeuble sis 10 route du Monastier, 43150 LAUSSONNE, correspondant à la parcelle AN219.

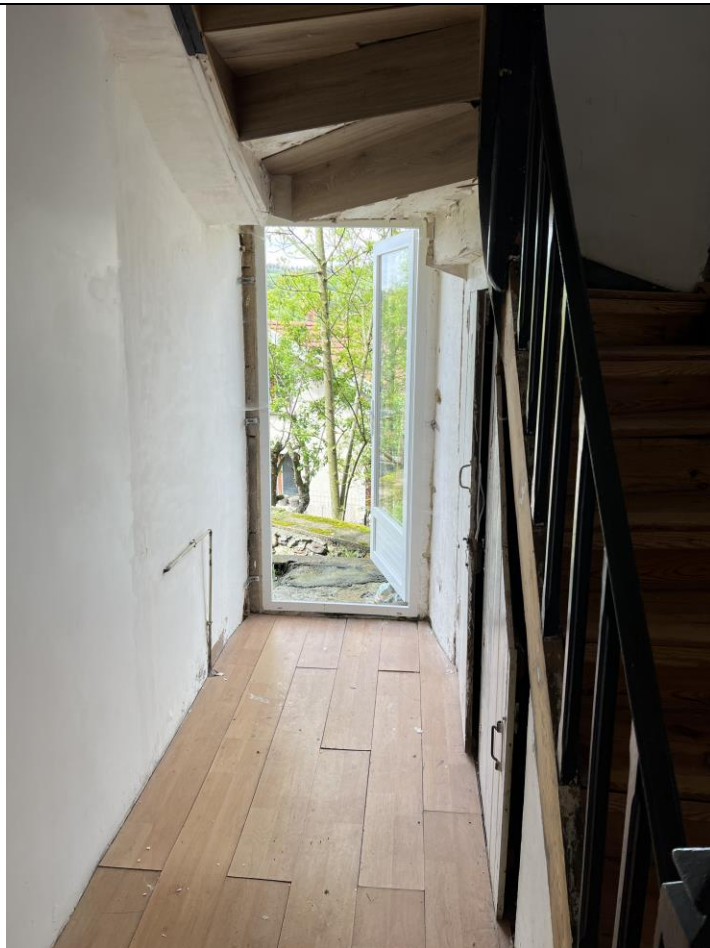
Photo n°12

Dans ce couloir d'entrée, je note au sol la présence d'un parquet flottant à lames qui est particulièrement dégradé. Les murs présentent divers désordres et les travaux de peinture ne semblent pas achevés. Le plafond présente également diverses fissures qui semblent contourner les briques qui le composent.

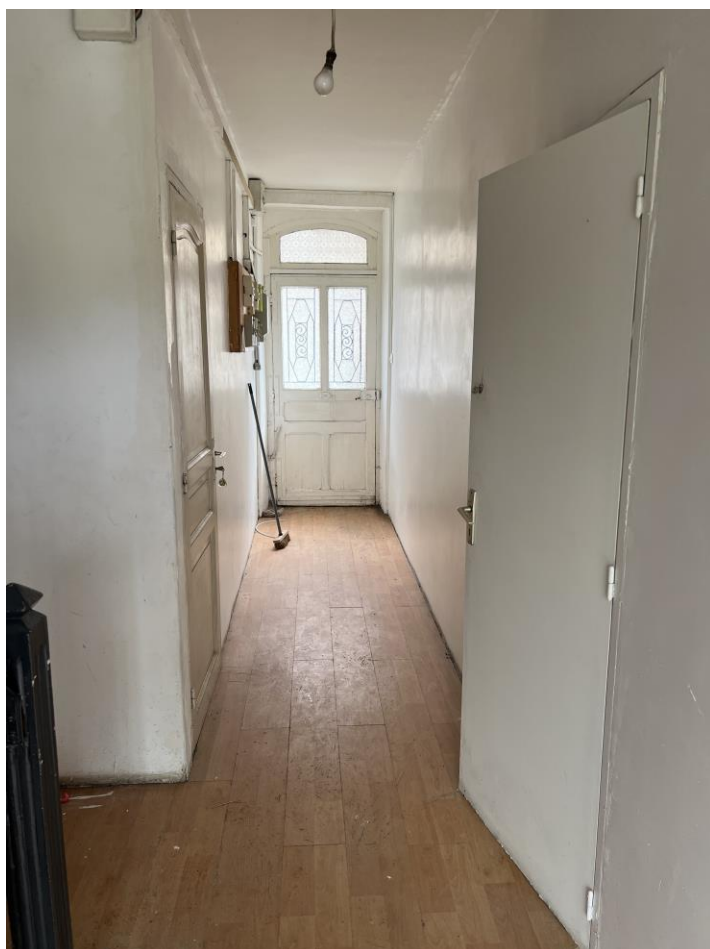
Photo n°13

Ce couloir donne également accès à une pièce ouverte sur le bas de l'escalier en demi-tour. Dans cet espace ouvert, je note au sol la présence d'un parquet massif en état correct. Les murs de cet espace sont soit cloqués, soit inachevés et je note que les travaux de plâtrerie peinture ne sont pas achevés.

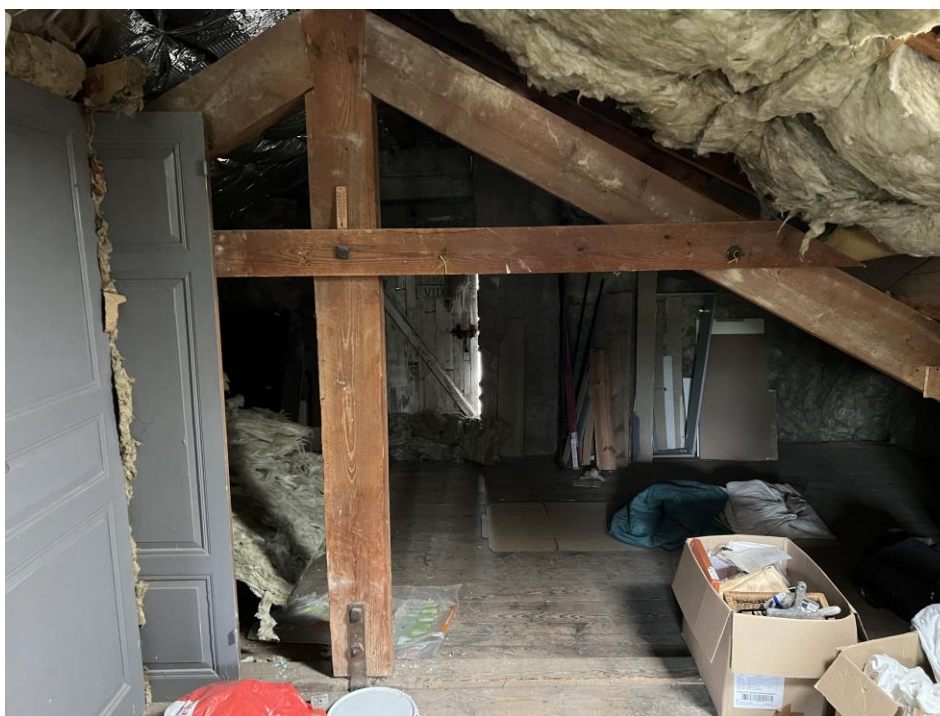
Photo n°65

J'accède donc à l'espace sous les pentes de la toiture.
Le sol est composé d'un plancher massif brute de bonne facture et qui présente une bonne solidité.
Les fermes de la charpente semblent également de bonnes factures. Le bois est correctement conservé et présente une bonne solidité.
Je note la présence de laine isolante et d'un textile thermique.
je note que l'évacuation de la cheminée du niveau inférieur passe par cet espace pour sortir sur le mur, pignon ouest.
Je note la présence d'une petite fenêtre de toit, d'une porte qui donne sur le mur pignon est et d'une fenêtre qui donne sur le mur pignon ouest. Je note dans cette pièce, la présence de matériaux de plâtrerie peinture et de petits effets mobiliers sans valeur.
Je note également la présence d'un stock de laine isolante.
