PROCES VERBAL DESCRIPTIF PORTANT SUR L'IMMEUBLE DE LA SUCCESSION PICONE

LUNDI TROIS FÉVRIER DEUX MILLE VINGT

CERTIFIONS nous être transporté ce jour à 14 heures 00, 548, Chemin des Fillols Sud - Quartier Les Fillols - 13400 AUBAGNE, accompagné de Monsieur Maxime NASRATY en qualité de diagnostiqueur.

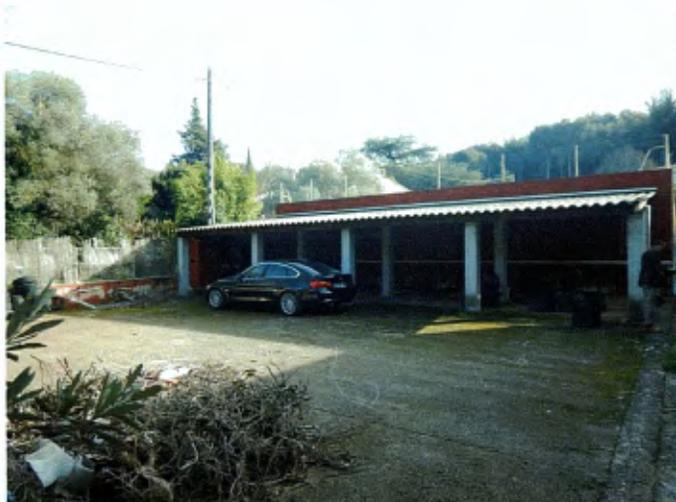
LA ZONE DE PARKING :

Le sol est recouvert d'une dalle cimentée permettant le stationnement de plusieurs véhicules.

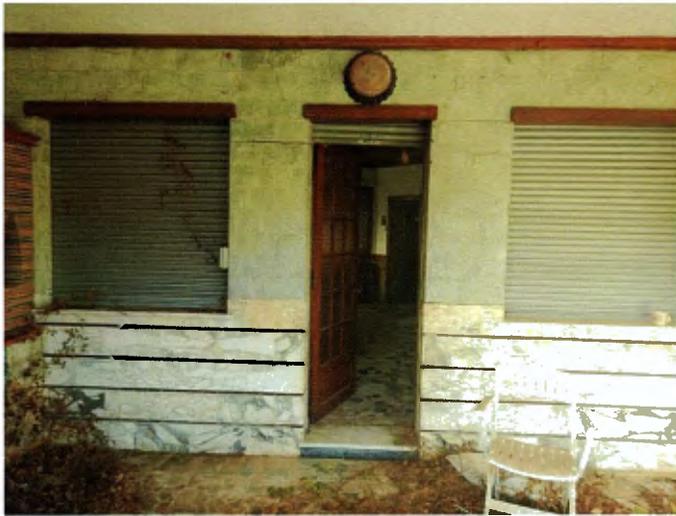
Le sol est recouvert d'un carrelage sale mais en état d'usage.

Les autres parties murales sont recouvertes d'une peinture dégradée.

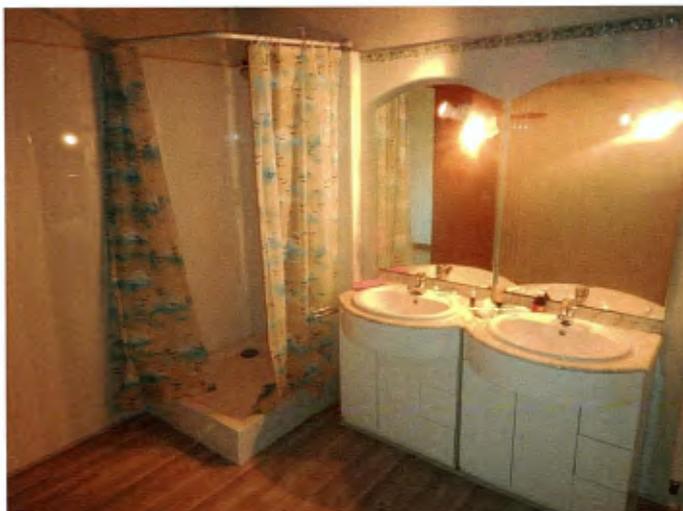
Le sol recouvert d'un parquet flottant est en mauvais état d'usage.

Le plafond lambrissé présente plusieurs lattes gondolées.

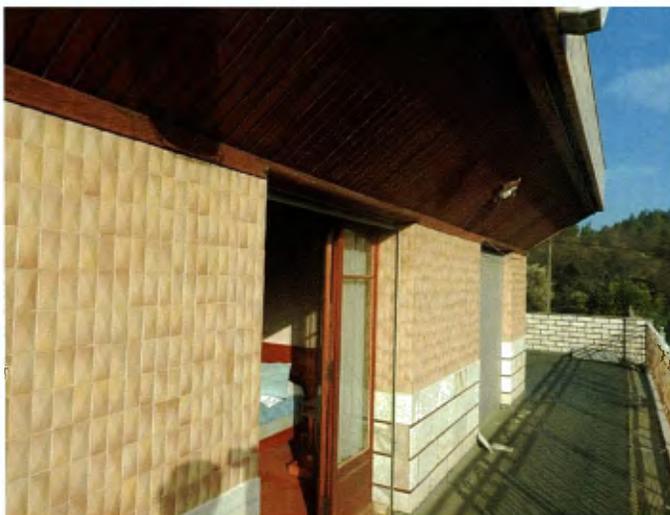
Les terrasses sont délimitées par un mur maçonné et le balcon par un garde-corps métallique en mauvais état d'usage.

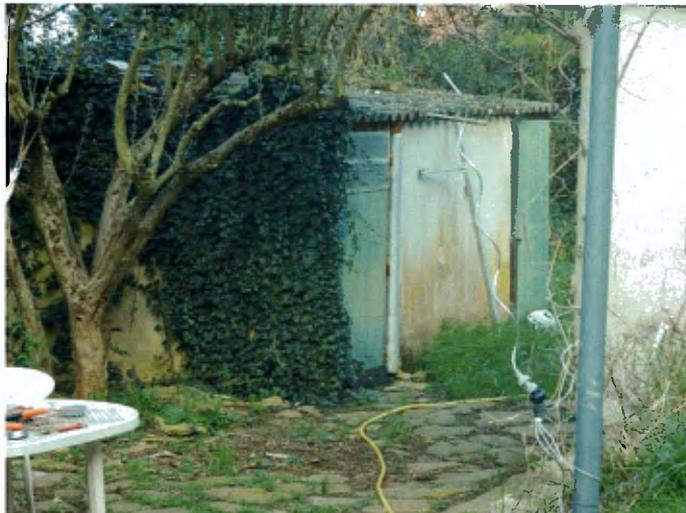
Nous atteignons la parcelle 23 enclavée, sur laquelle se trouve un petit cabanon maçonné au toit d'éverite.
