## PROCES VERBAL DESCRIPTIF PORTANT SUR L'IMMEUBLE DE

MERCREDI VINGT NOVEMBRE DEUX MILLE DIX NEUF

**LOT N° 40:**  
**APPARTEMENT SITUÉ AU QUATRIÈME ÉTAGE**

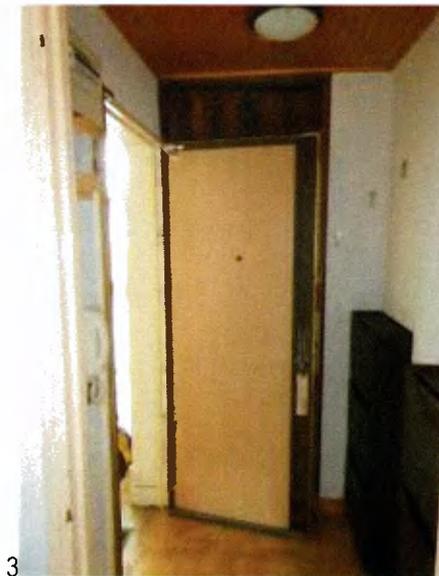
**ENTRÉE**

- téléphone/interphone avec ouvre porte
- disjoncteur, tableau fusible
- une sonnette
- un grand placard à usage de rangement et de penderie dont la fermeture est assurée par deux portes coulissantes, l'intérieur de ce placard présente des taches d'humidité.
