E. HALL GUSTAVE NIVEAU 2

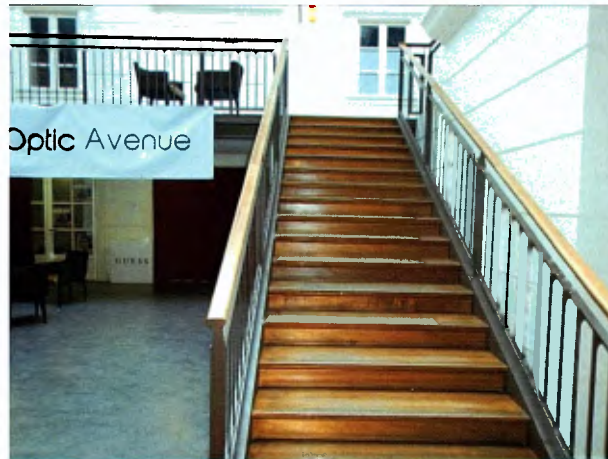
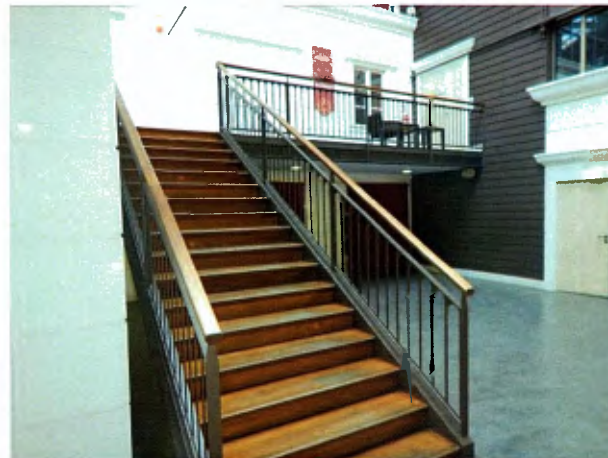
Ce niveau communique au niveau supérieur par deux escaliers aux marches en bois, assortis de part et d'autre d'une rampe métallique avec lisse en bois, le tout en bon état d'usage.

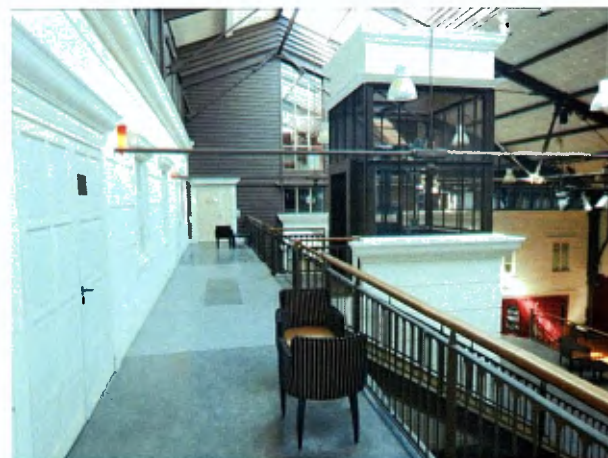
Le sol est recouvert d'un gerflex en bon état d'usage. Il est délimité par un garde-corps métallique surmonté d'une lisse en bois en bon état.

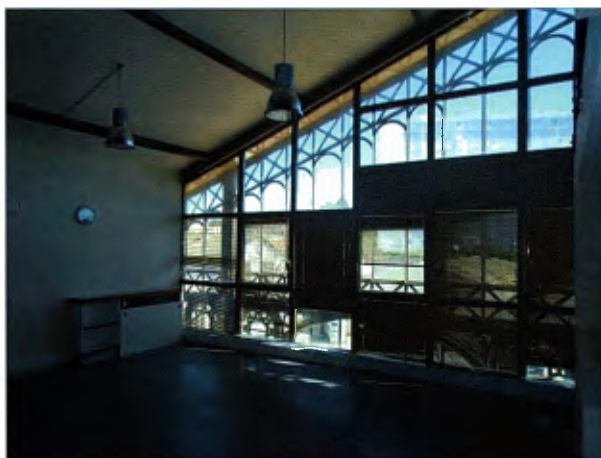
Le plafond, en sous-pente, est traversé par des poutres métalliques en bon état d'usage.

Le sol est recouvert d'un gerflex présentant des taches.

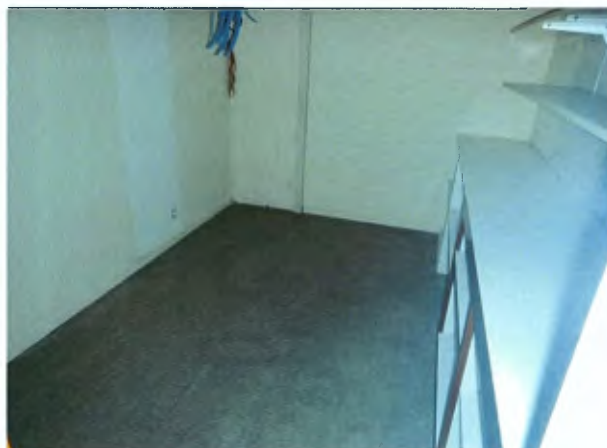
Le sol est recouvert d'un gerflex en bon état d'usage.

Les murs sont composés de cloisons amovibles en bon état.

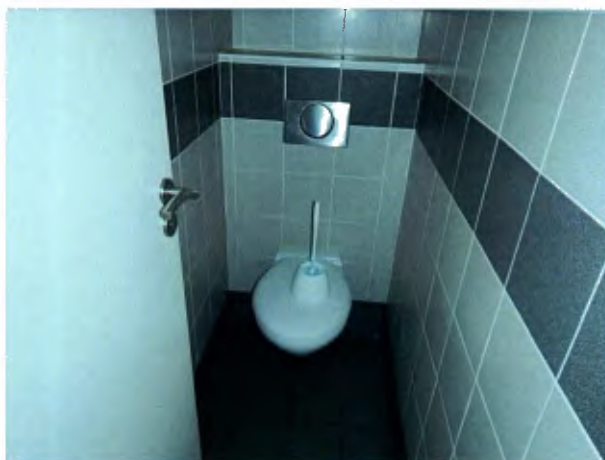
Sanitaire hommes :

Le sol est recouvert d'un carrelage, état d'usage.

Les murs sont entièrement recouverts d'un placage faïencé, en état d'usage.

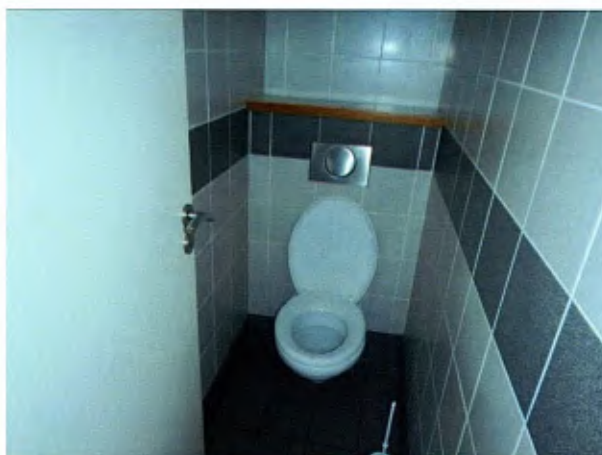
Sanitaire femmes :

Le sol est recouvert d'un carrelage, état d'usage.

Les murs sont entièrement recouverts d'un placage faïencé, en état d'usage.

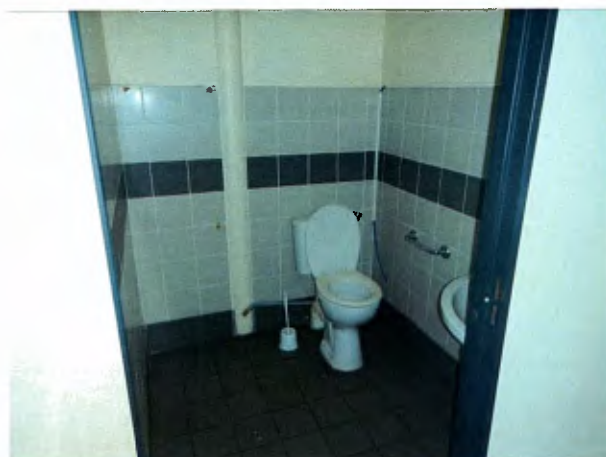
Sanitaire PMR :

Le sol est recouvert d'un carrelage en bon état d'usage.

Les murs sont, au trois-quarts de leur hauteur, recouverts d'un placage faïencé à l'état d'usage. La partie haute des murs est recouverte d'une peinture à l'état d'usage.

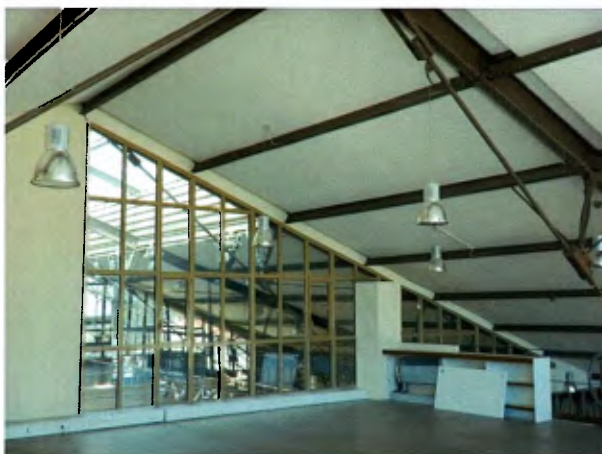
Le sol est recouvert d'un gerflex présentant de nombreuses dégradations.

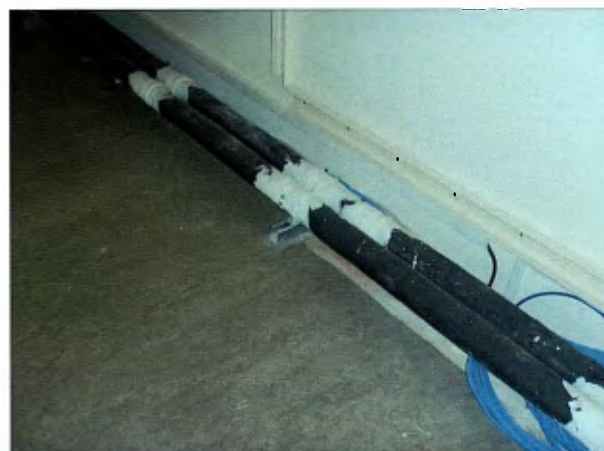
Petit bureau communicant:

Le sol est recouvert d'un gerflex dégradé.

Le plafond en sous-pente est traversé par des poutres métalliques et des canalisations d'eau.

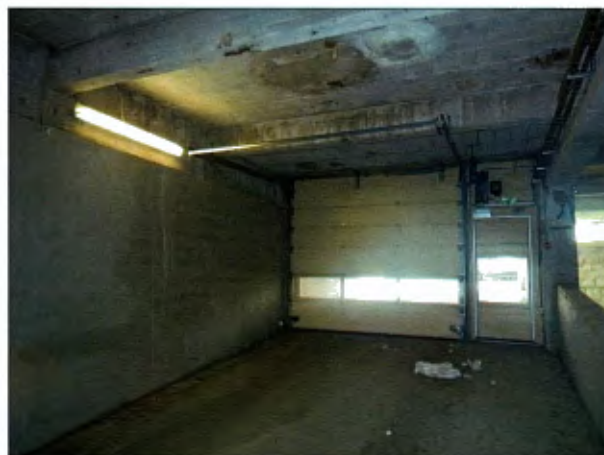
b. parking entrée côté Est:

Accessible par le franchissement d'une porte sectionnelle.

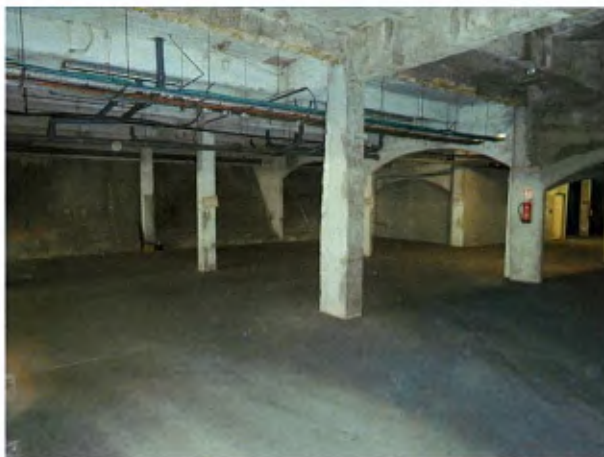
Le sol est recouvert d'une dalle de béton brute.

Les murs sont en pierres maçonnées.

Le plafond est en béton, il est soutenu par de nombreux piliers bétonnés.

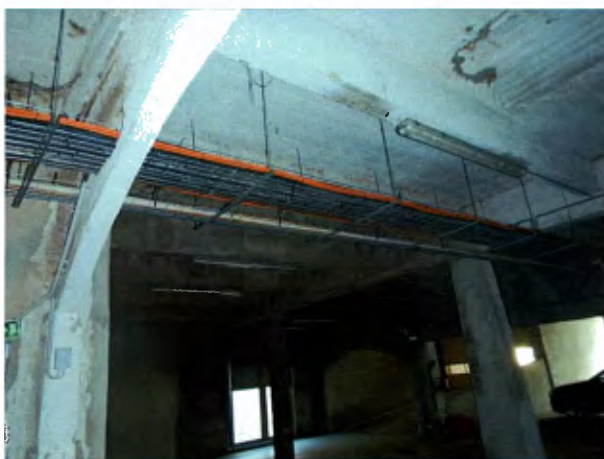
Nous notons la présence de chemins de câbles en plafond.

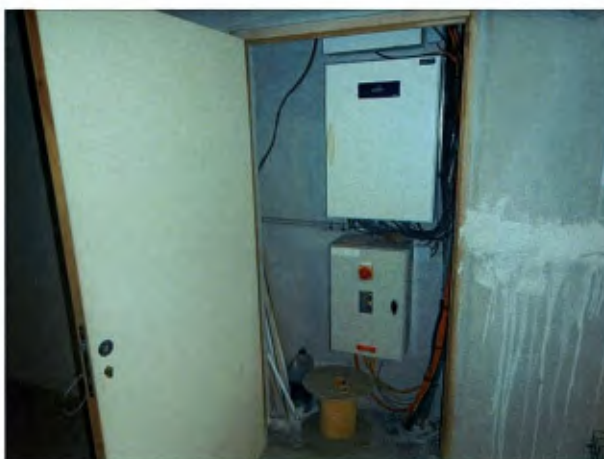
Et d'un placard technique renfermant une armoire électrique.

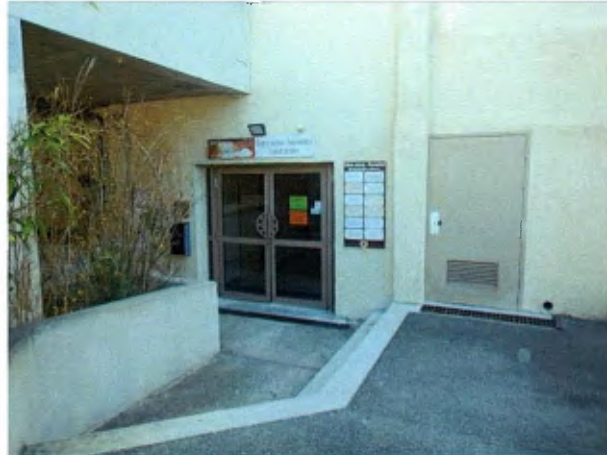
c ; Entrée du bâtiment côté ouest :

Cette entrée est protégée de l'extérieur par une porte double battant, huisserie métallique avec système d'interphone.

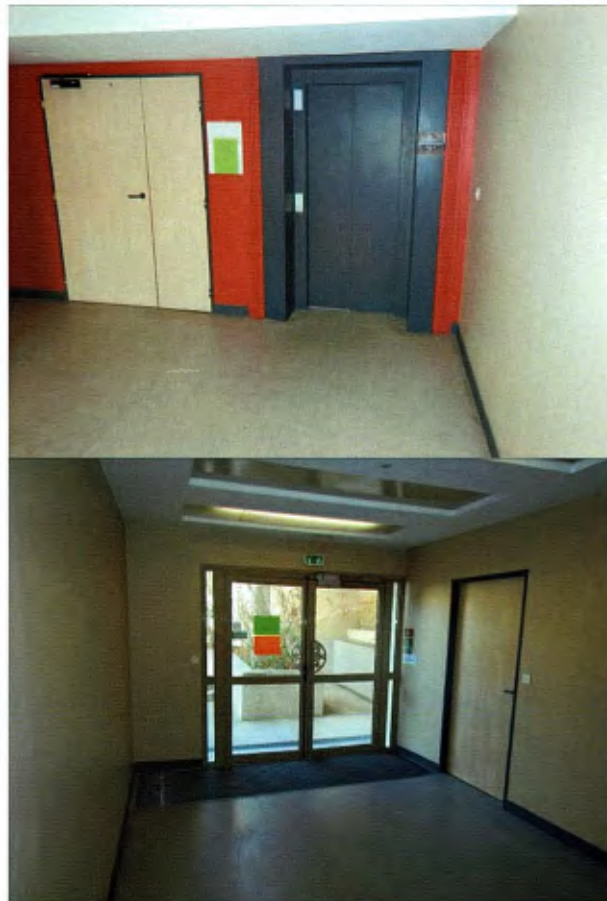
- Dégagement devant ascenseur :

Le sol est recouvert d'un Gerflex usagé.

Ce dégagement distribue une cabine ascenseur, une cage d'escalier montante vers le centre médical, protégée par une porte pleine en bois, double battant, équipée d'un système de badge et enfin une porte en bois pleine permettant de rejoindre les parkings décrit plus haut.

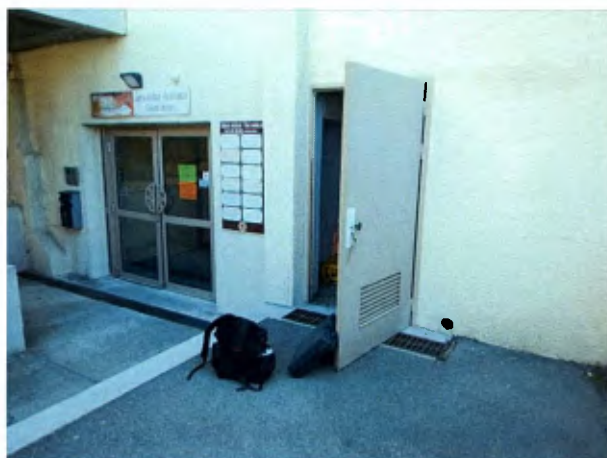
- **Local technique :**

Ce local est utilisé comme réserves par le restaurant LE BAROCO. Il est protégé de l'extérieur par une porte métallique équipée d'une serrure.

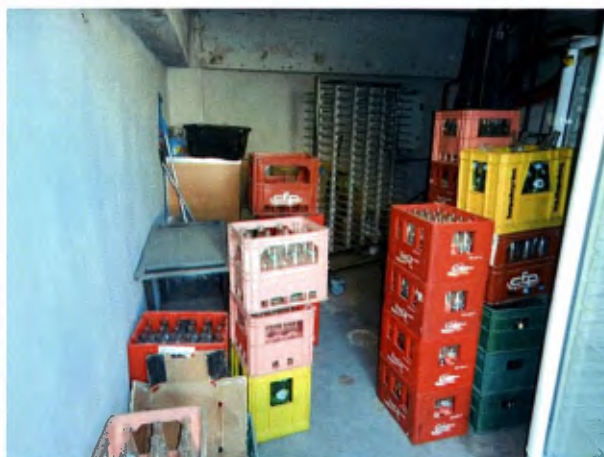
On y trouve notamment des casiers à bouteilles, et des armoires frigorifiques.

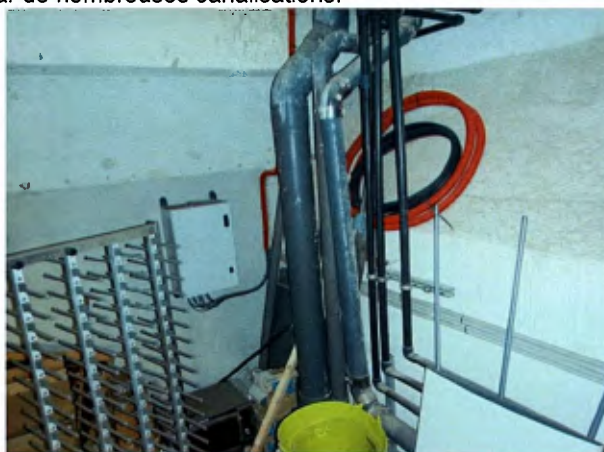
Ce local est traversé par de nombreuses canalisations.
