## PROCES VERBAL DESCRIPTIF PORTANT SUR L'IMMEUBLE DE

### LE MERCREDI DIX AVRIL DEUX MILLE VINGT-QUATRE

**51 Chemin de Saint Antoine à Saint Joseph, Bâtiment A2, Résidence LA RIGAUDIERE, 13015 MARSEILLE ;**

**LOT N°69**  
**APPARTEMENT N°26 SITUE AU 7<sup>ème</sup> ETAGE GAUCHE**

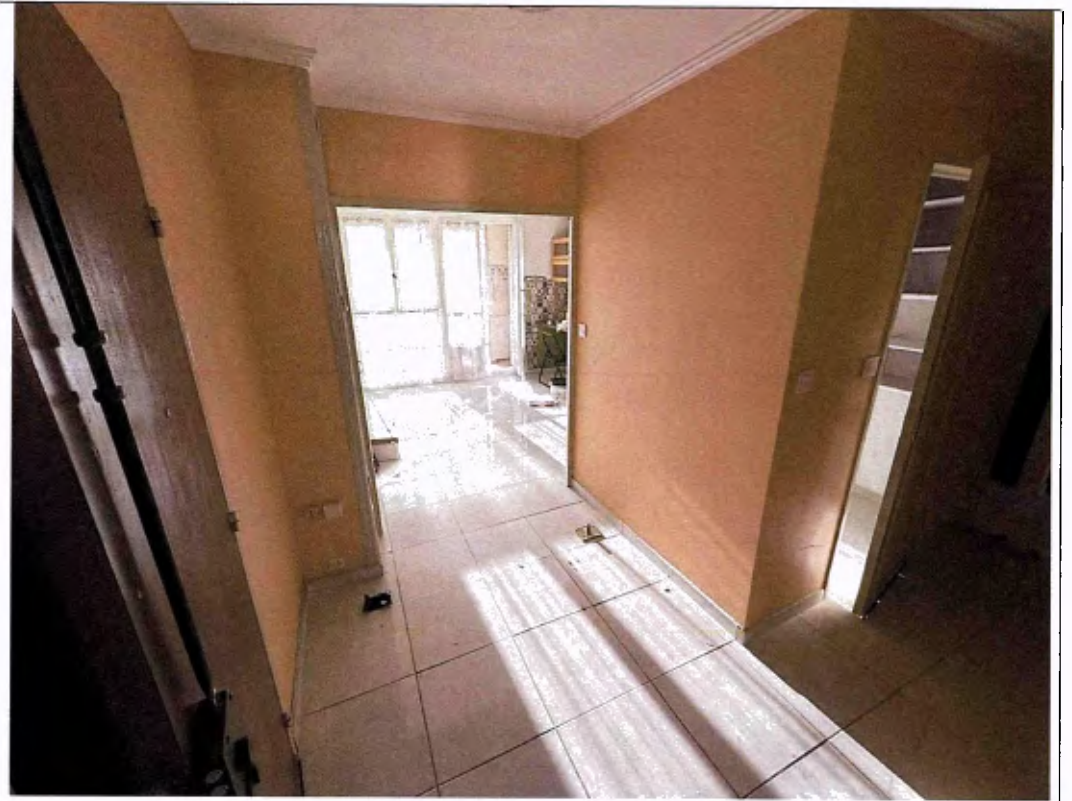
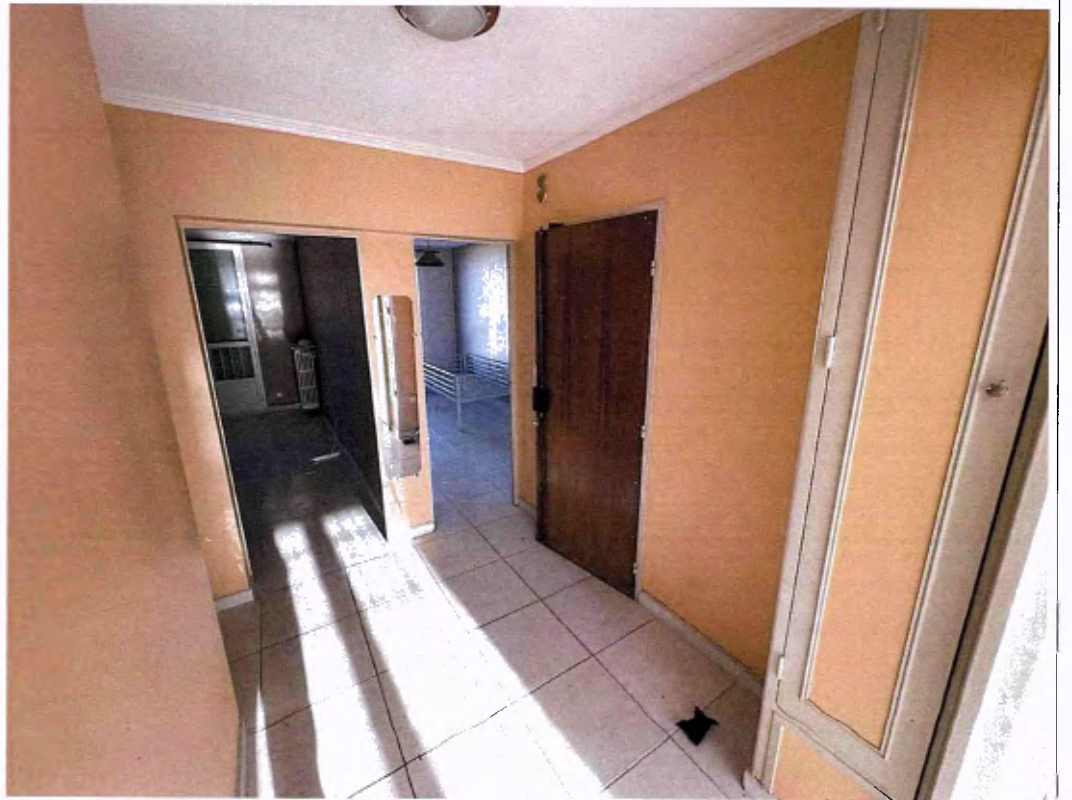
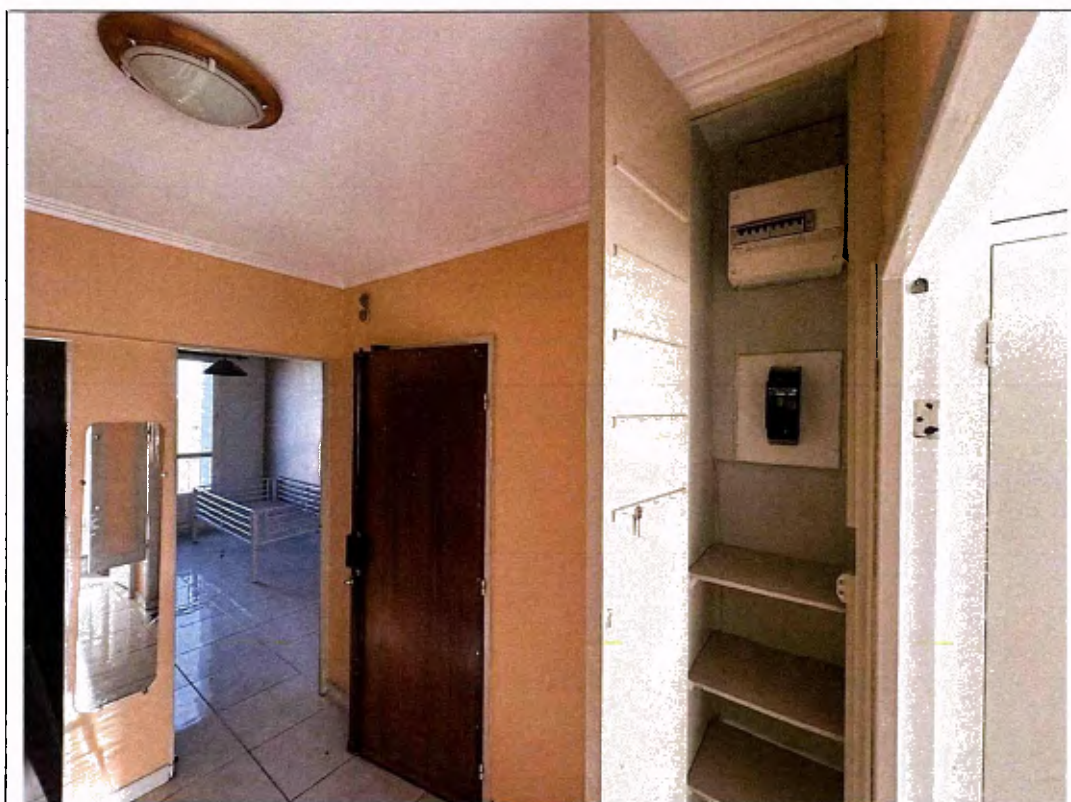
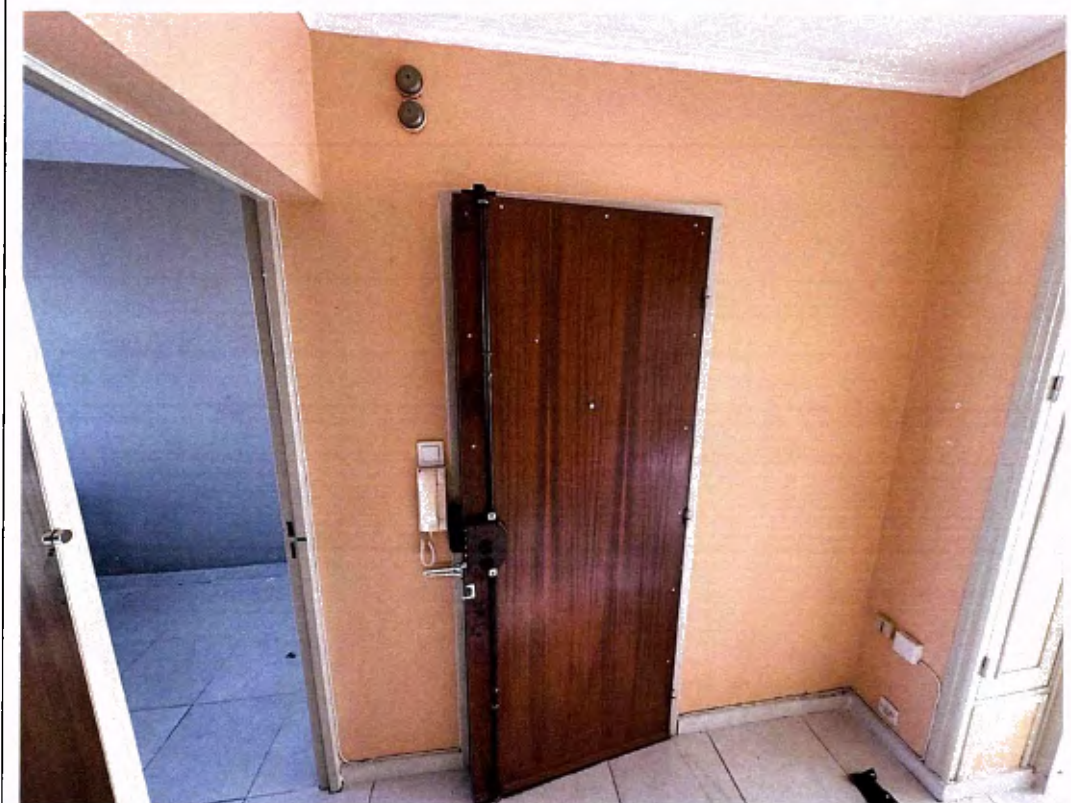
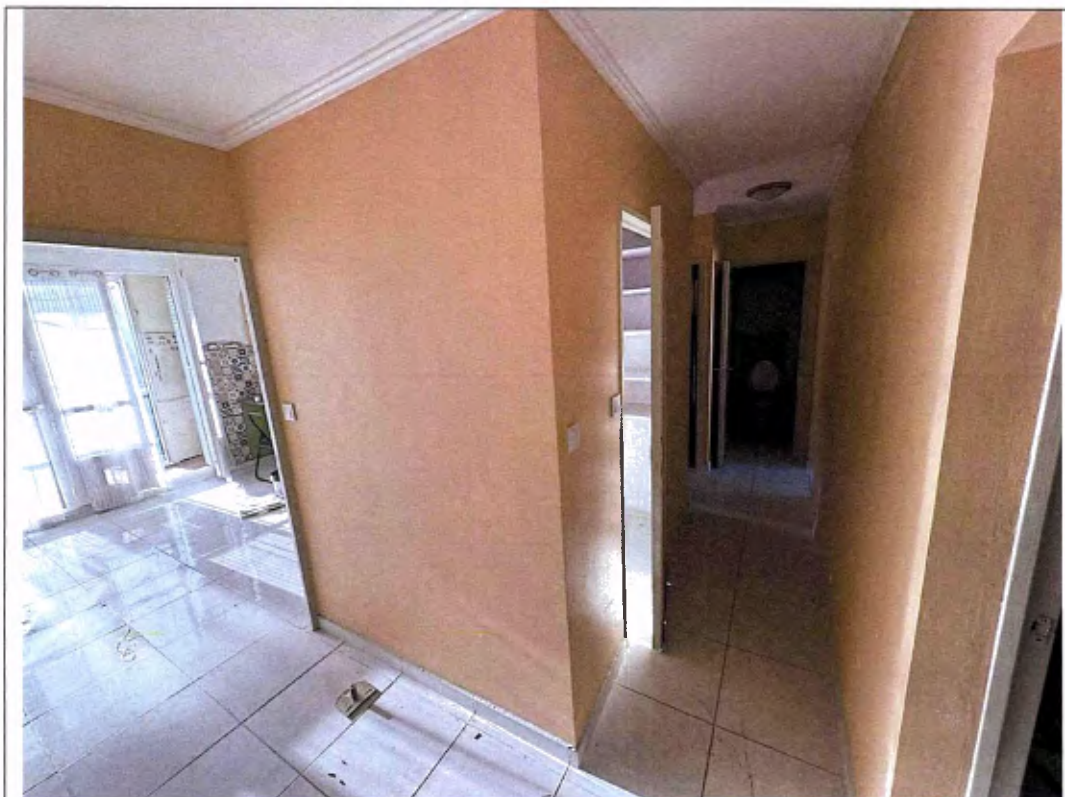
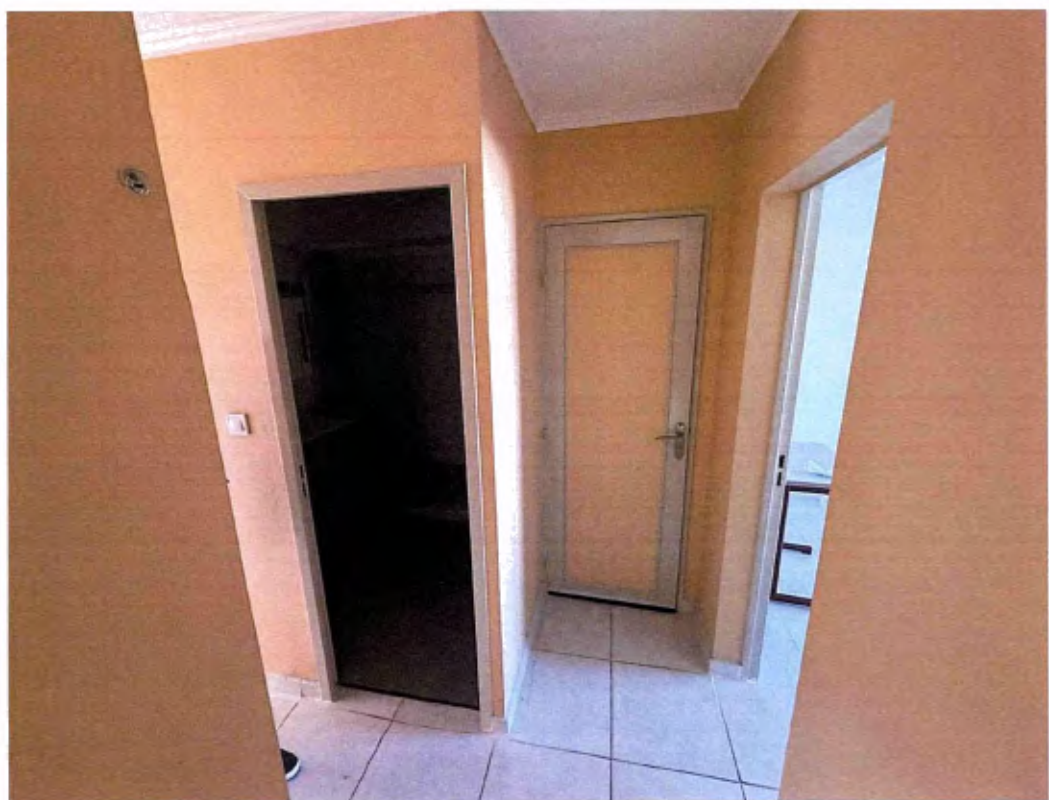
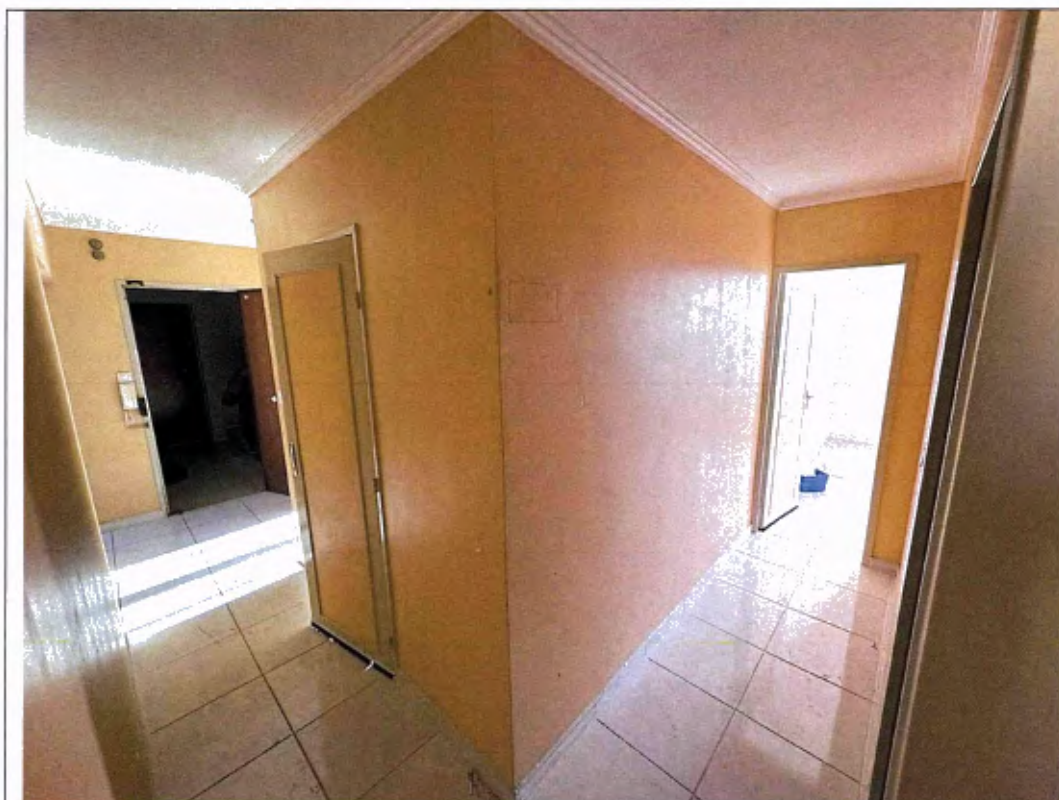
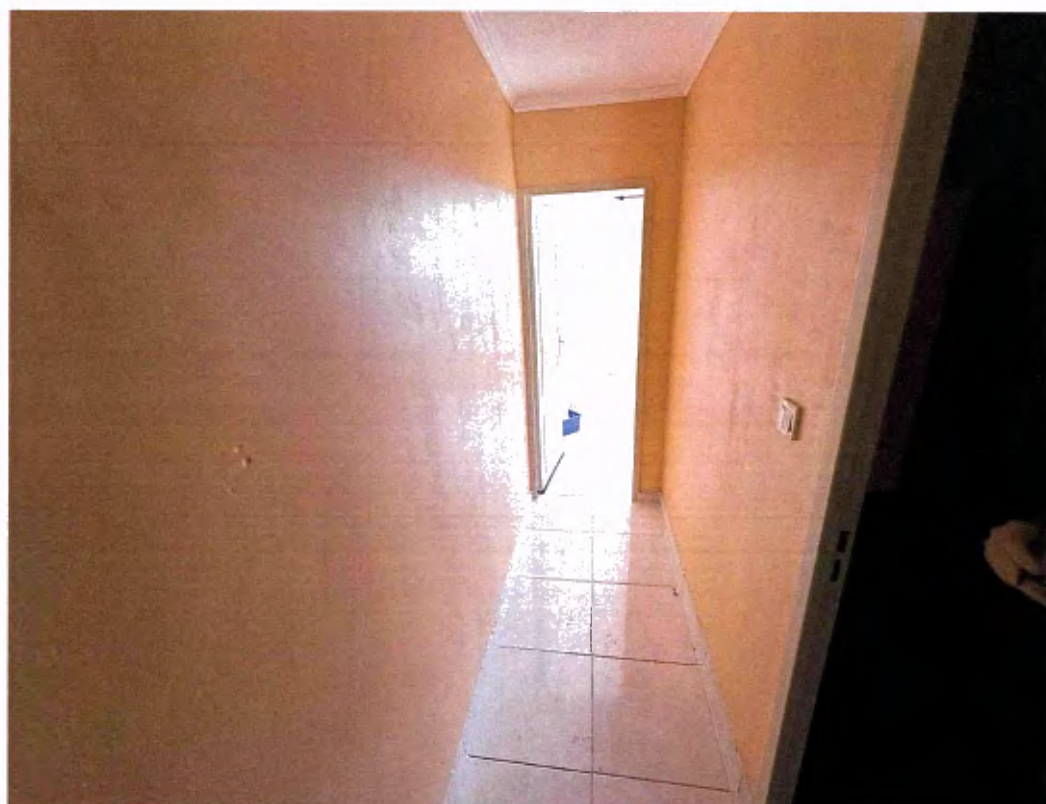
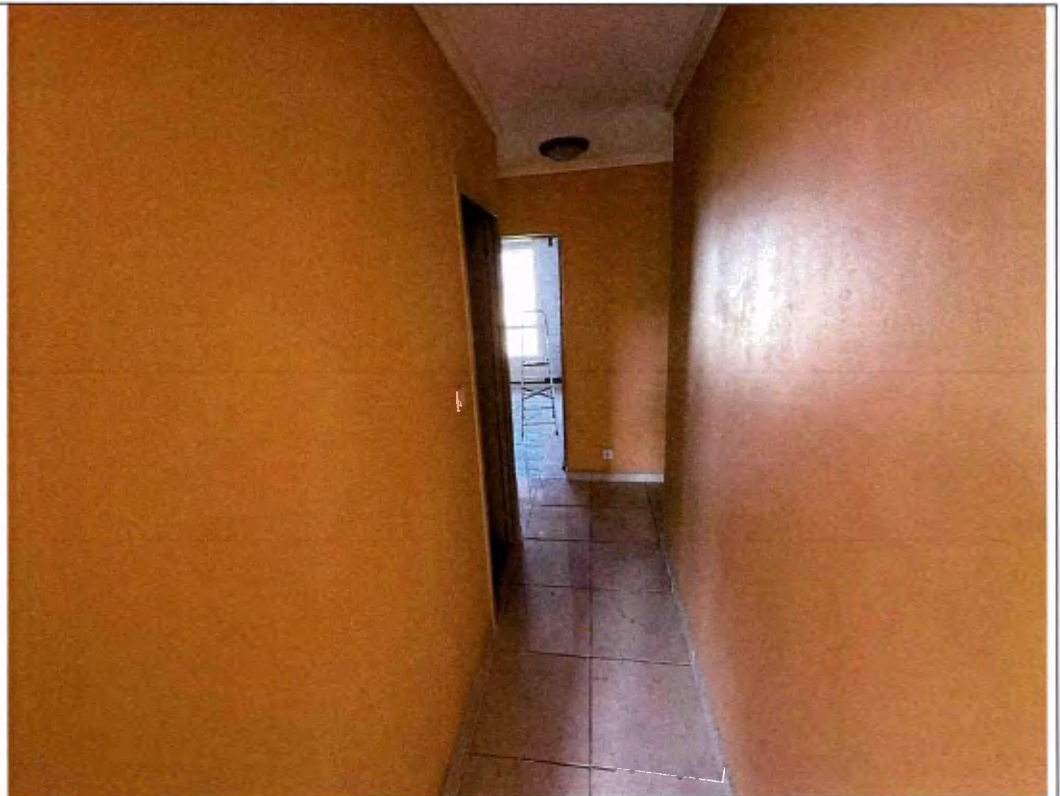
#### **HALL D'ENTREE ET DEGAGEMENT**

Sol : carrelage récent, en bon état apparent.

Plinthes faïencées sur les murs en bon état.

Murs : revêtement peinture à l'état d'usage.

Plafond : badigeon blanc en bon état.

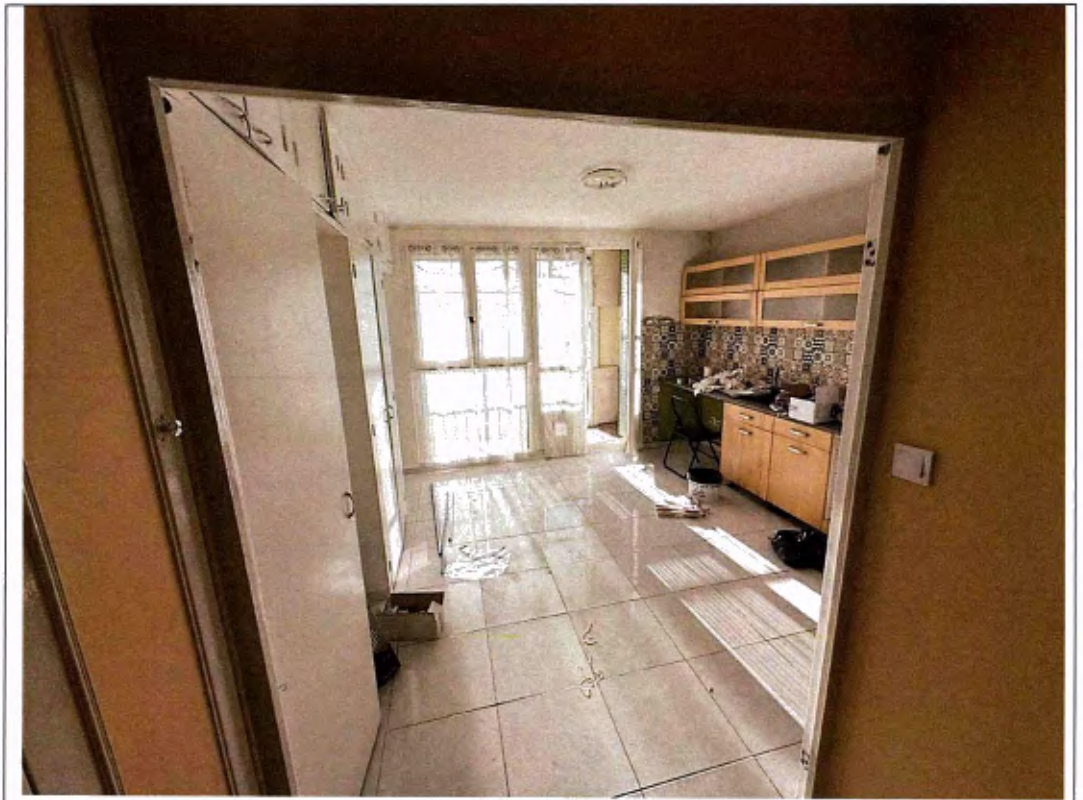
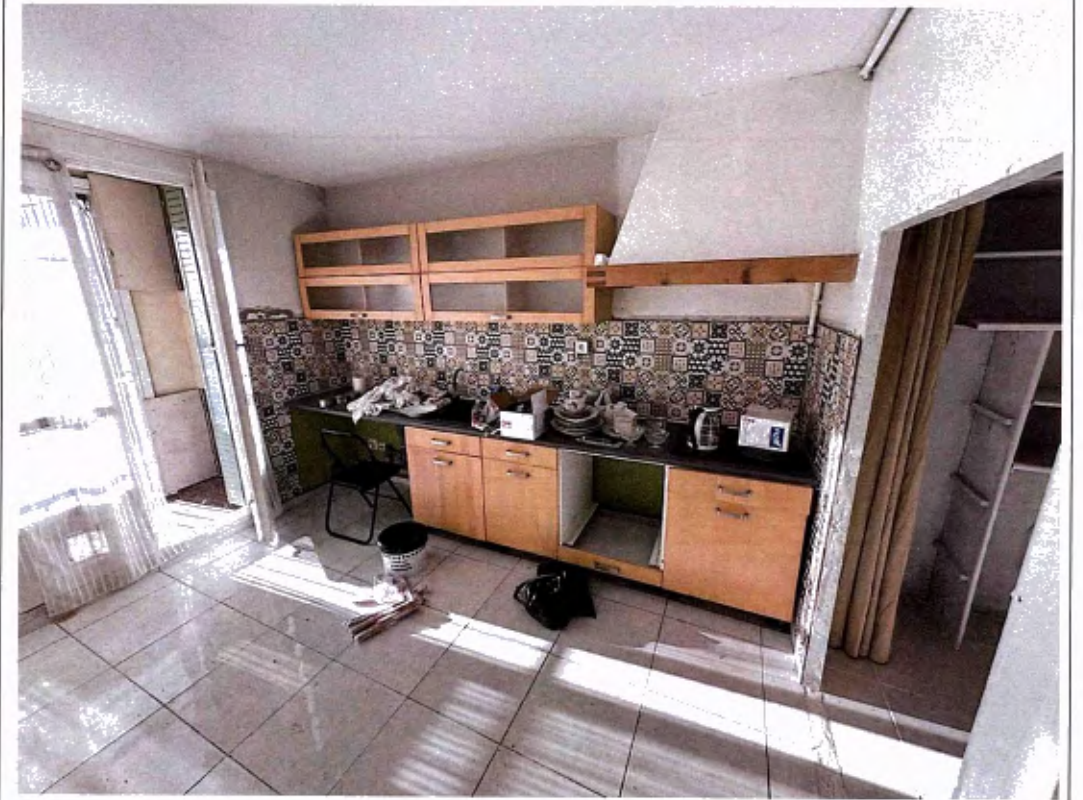
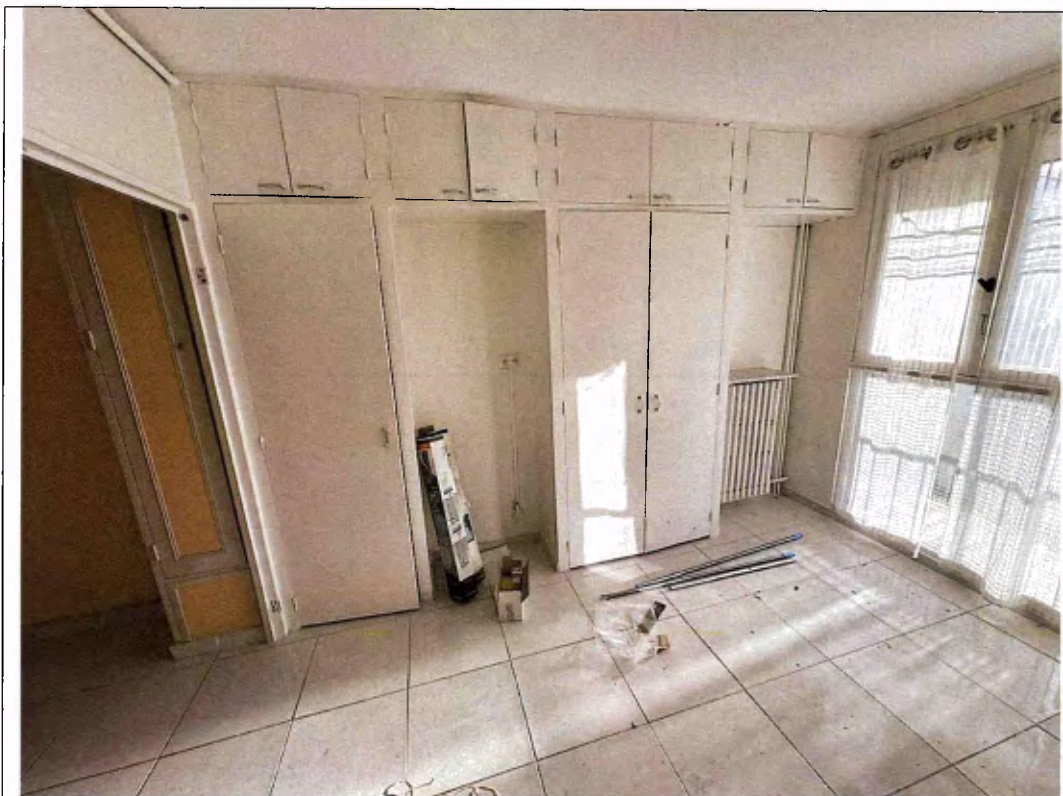
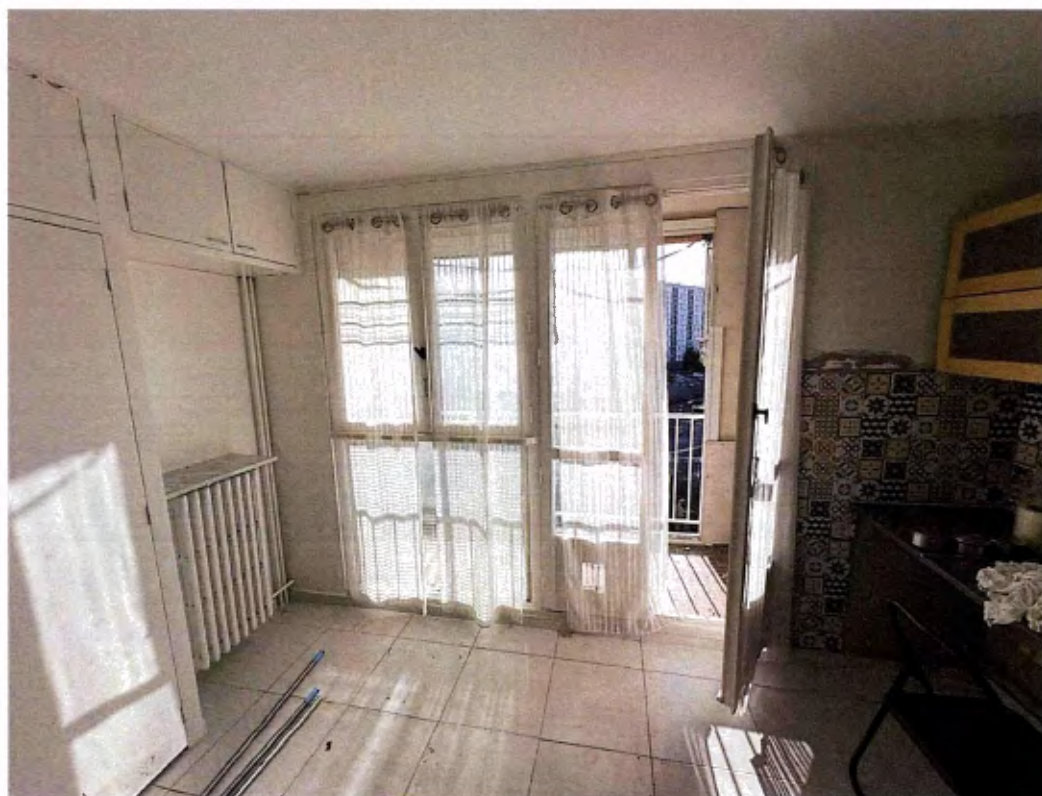
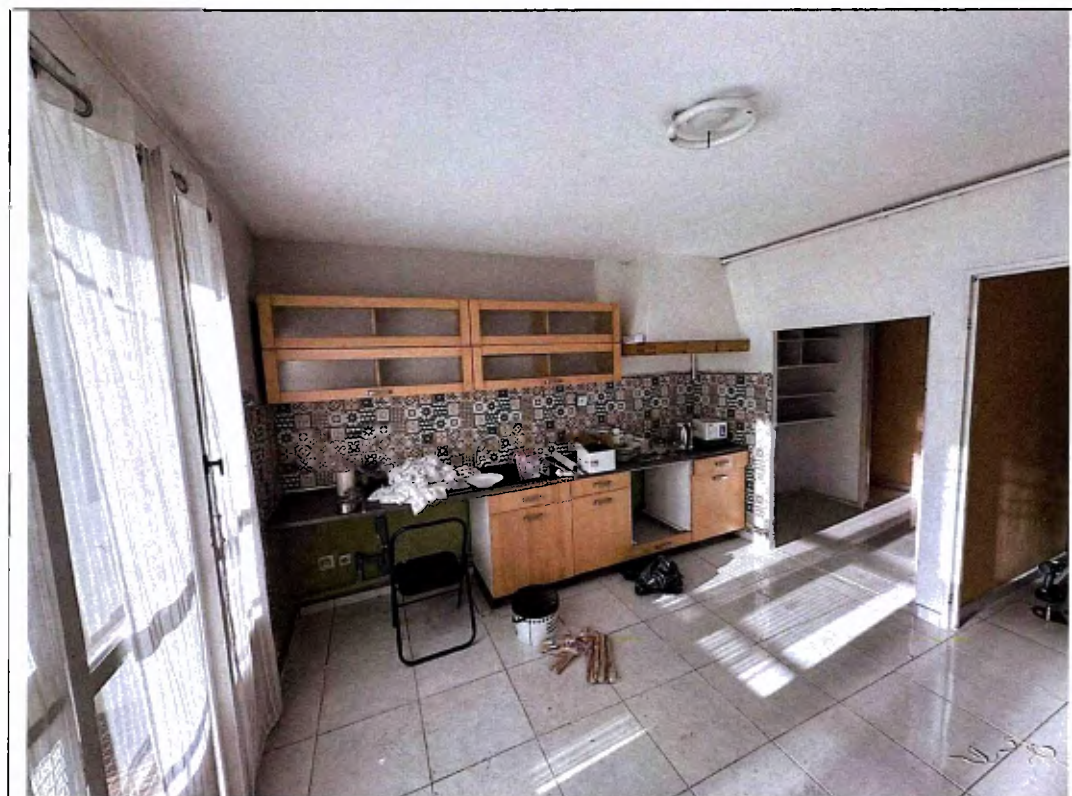
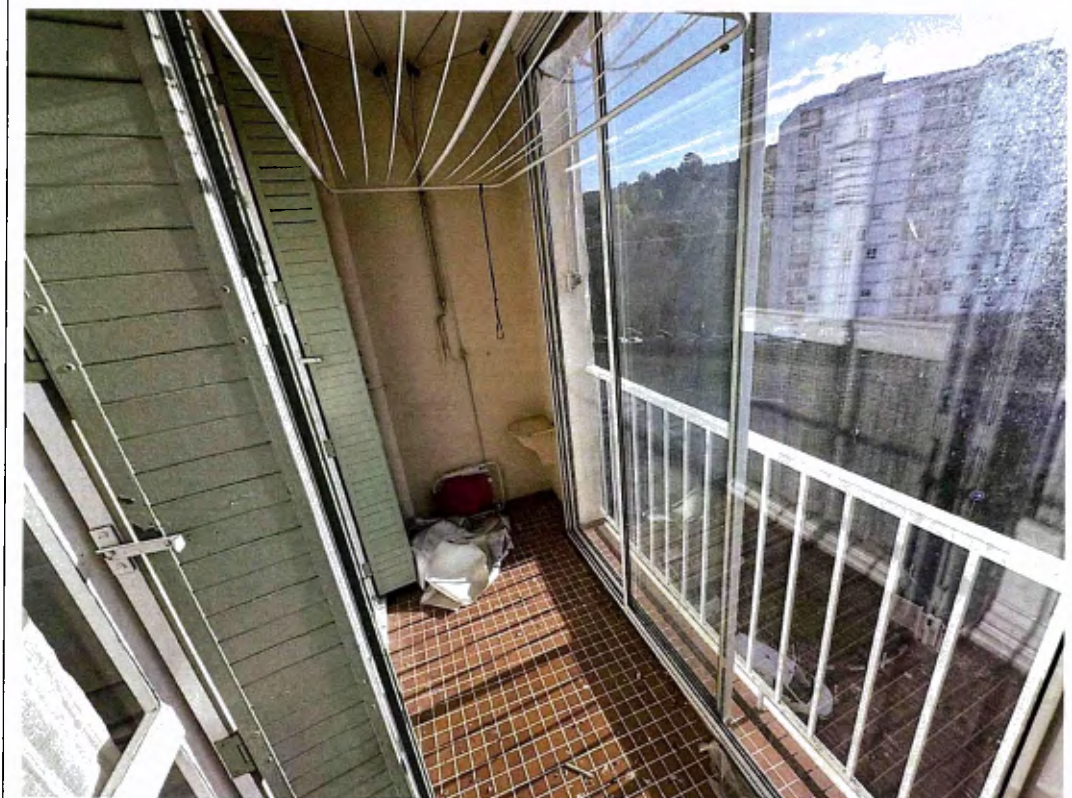
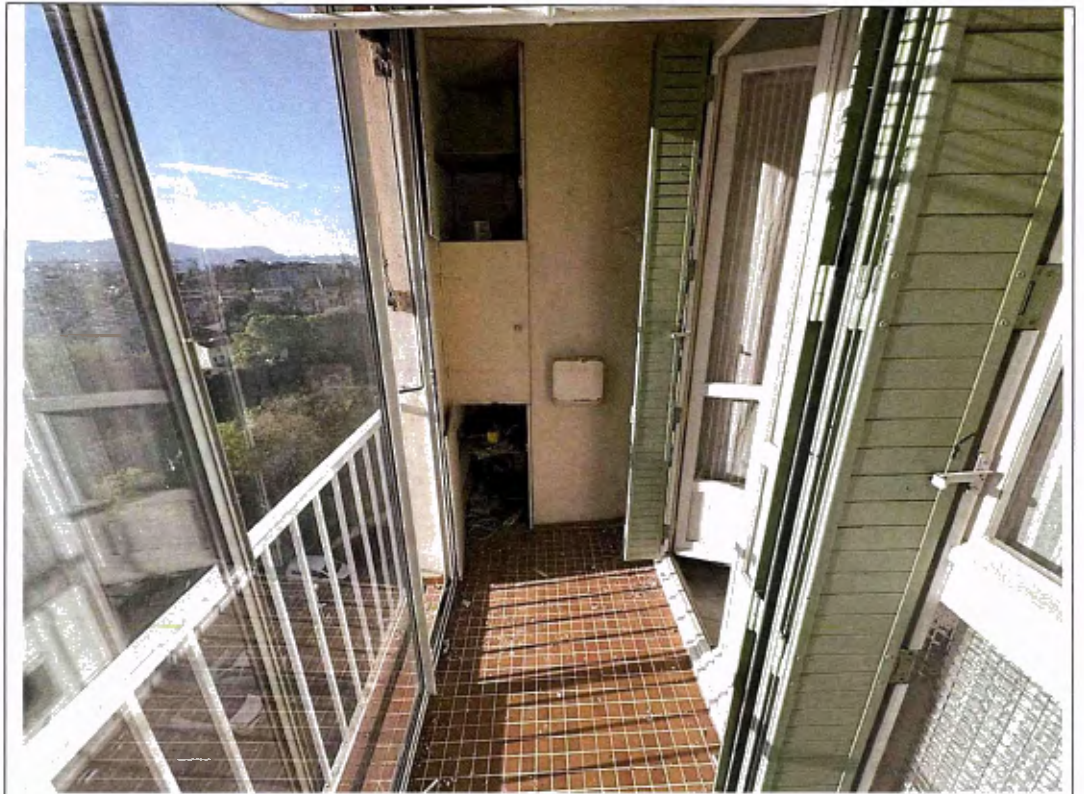
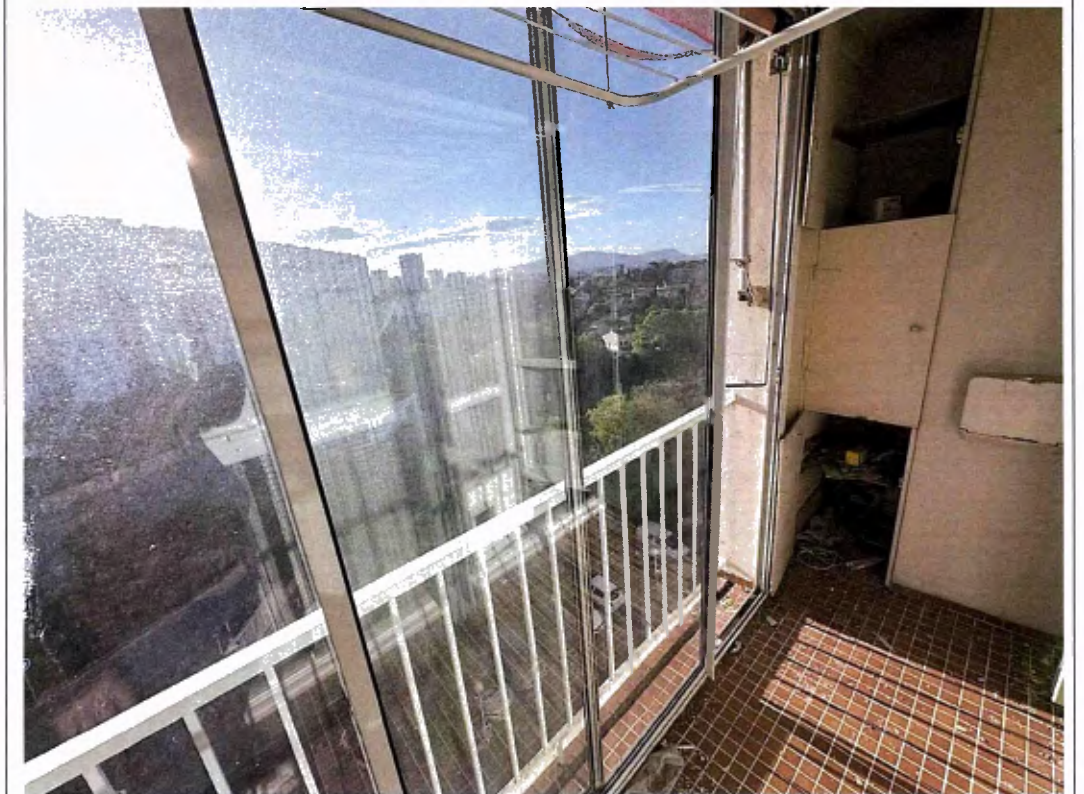
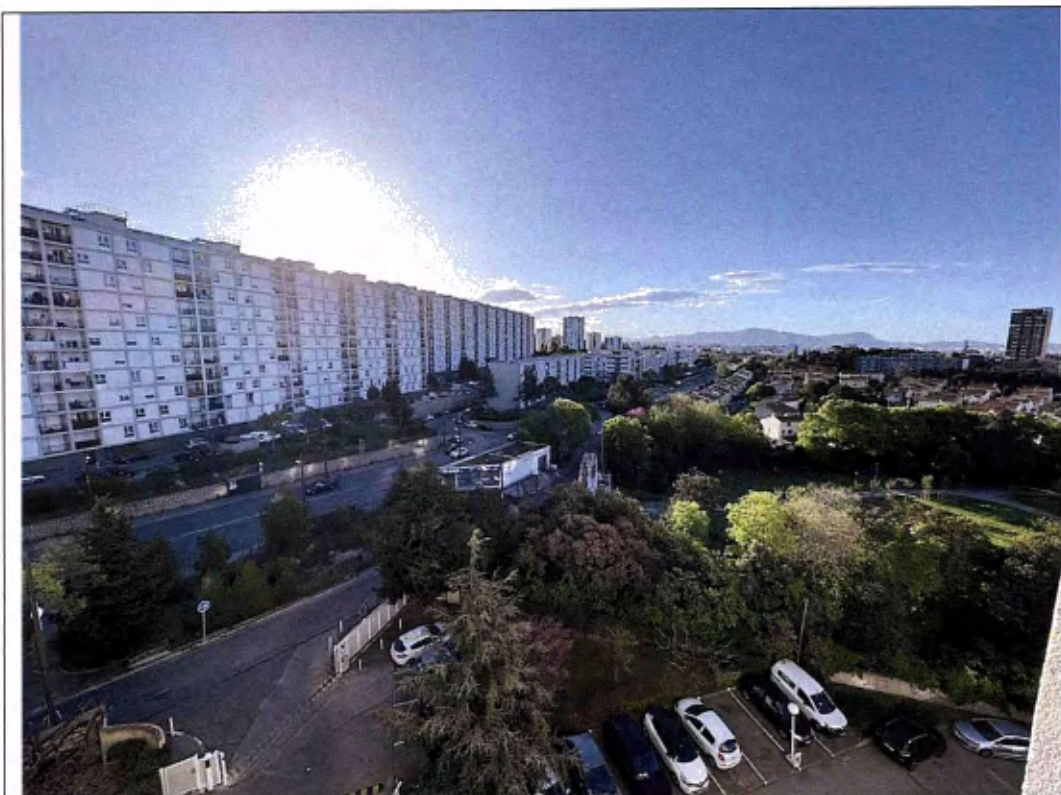
### **CUISINE**

L'espace est éclairé par un ensemble de menuiseries, montant bois simple vitrage, ouvrant sur une loggia fermée par une baie vitrée double coulissant montant aluminium en bon état.

Sol : carrelage récent, en bon état apparent.

Murs : revêtement peinture à l'état d'usage. Les faïences en crédence sont en état d'usage.

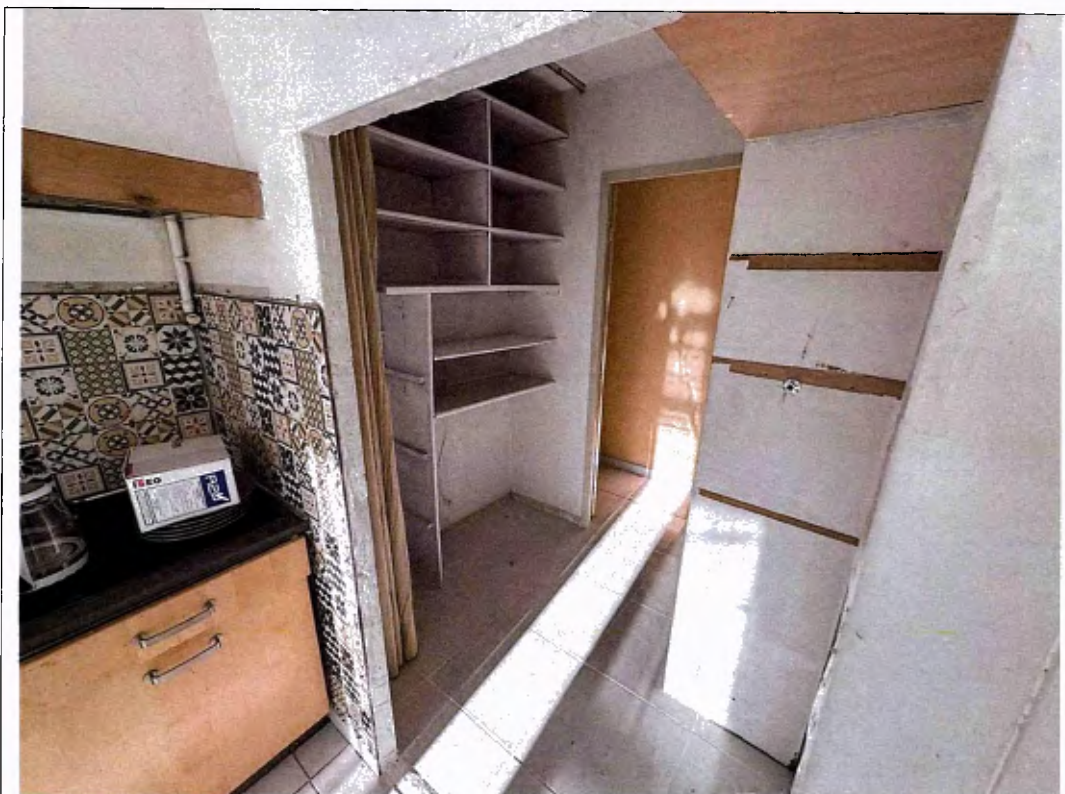
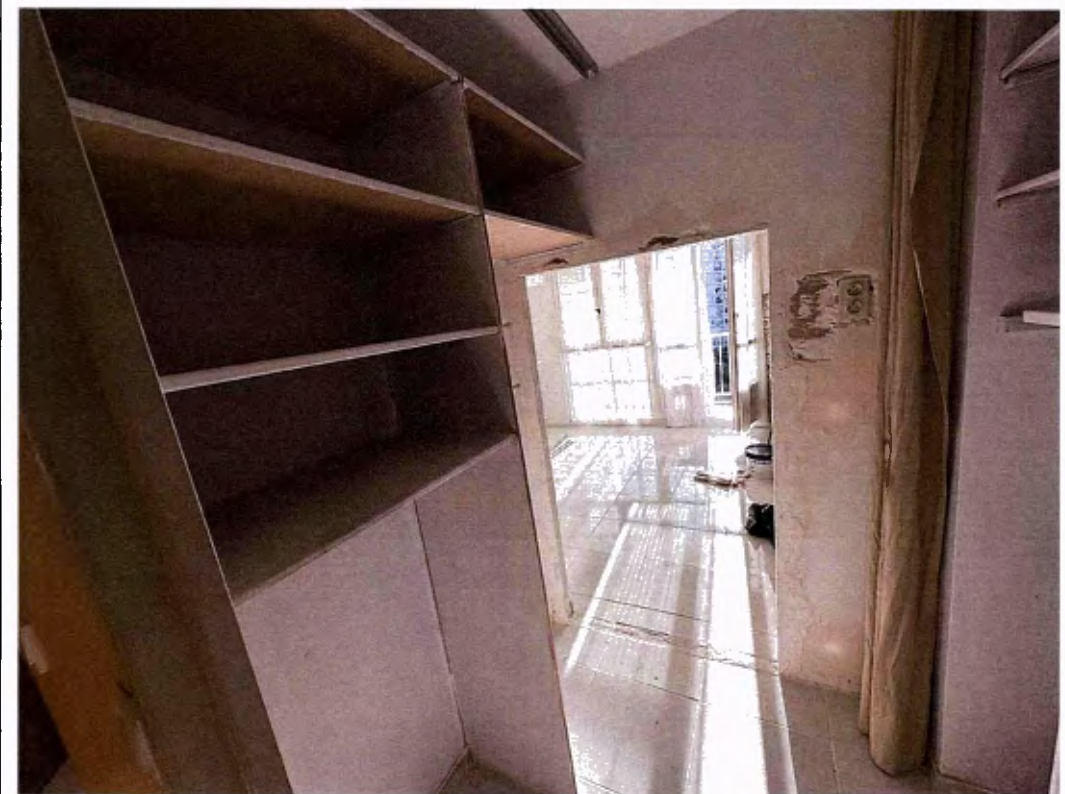
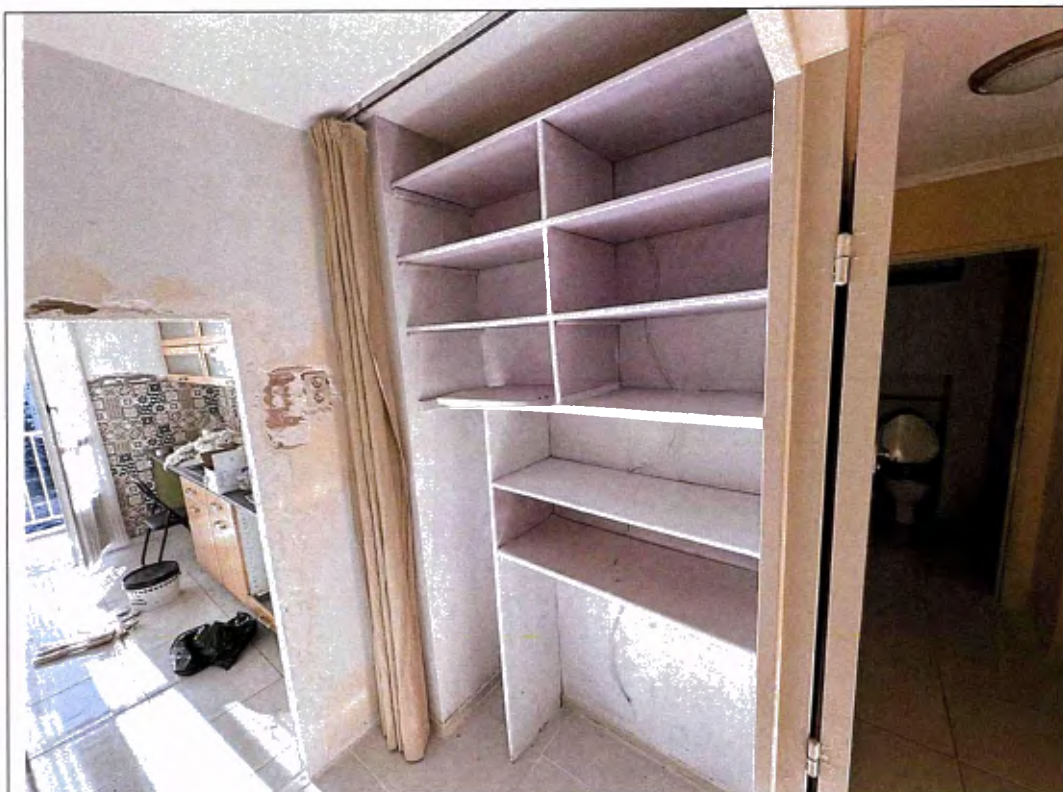
### **RANGEMENT**

Sol : carrelage récent, en bon état.

Murs : revêtement à l'état d'usage.

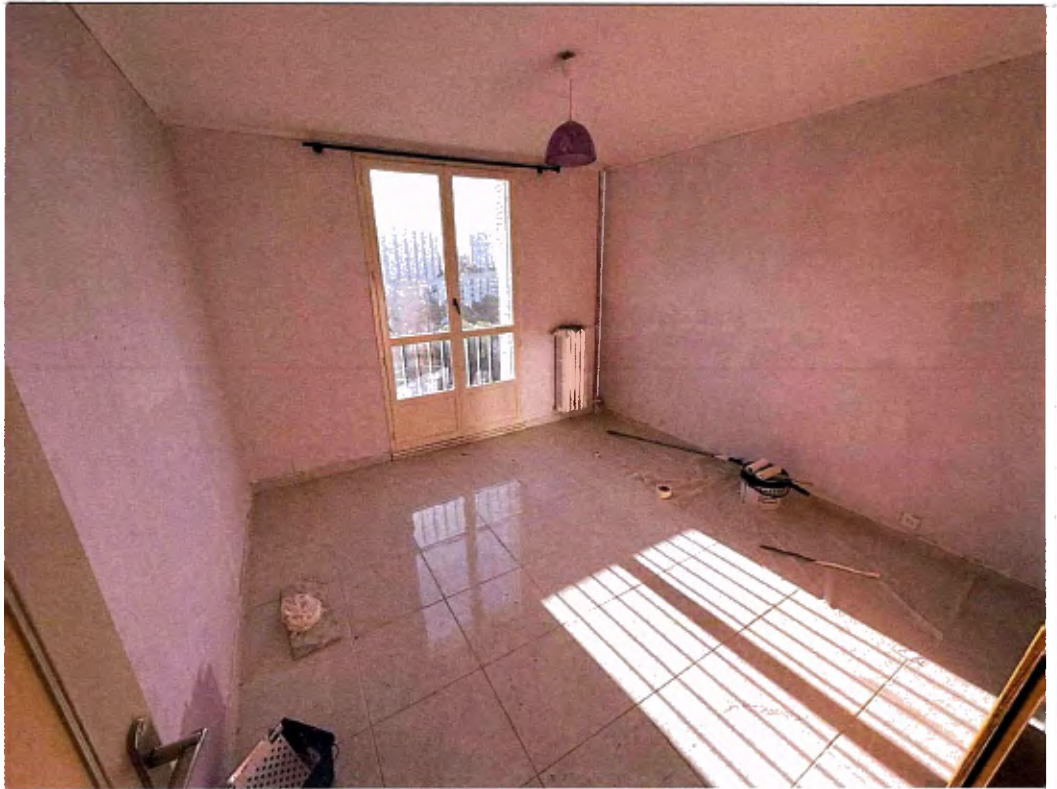
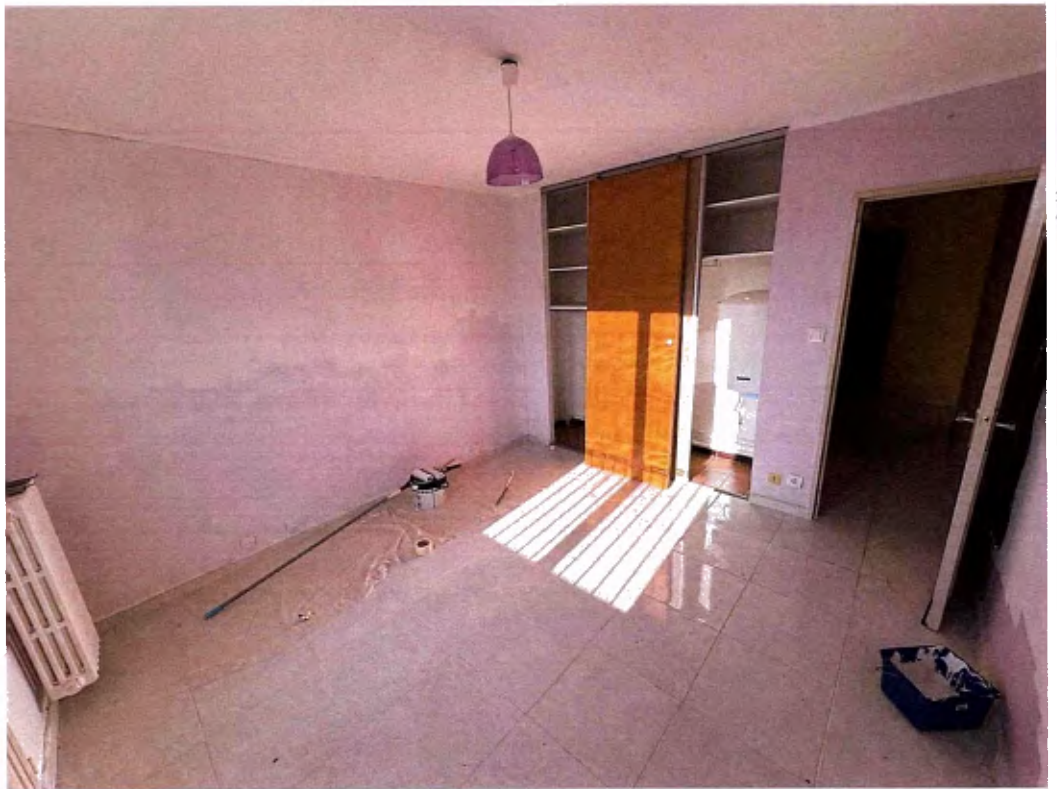
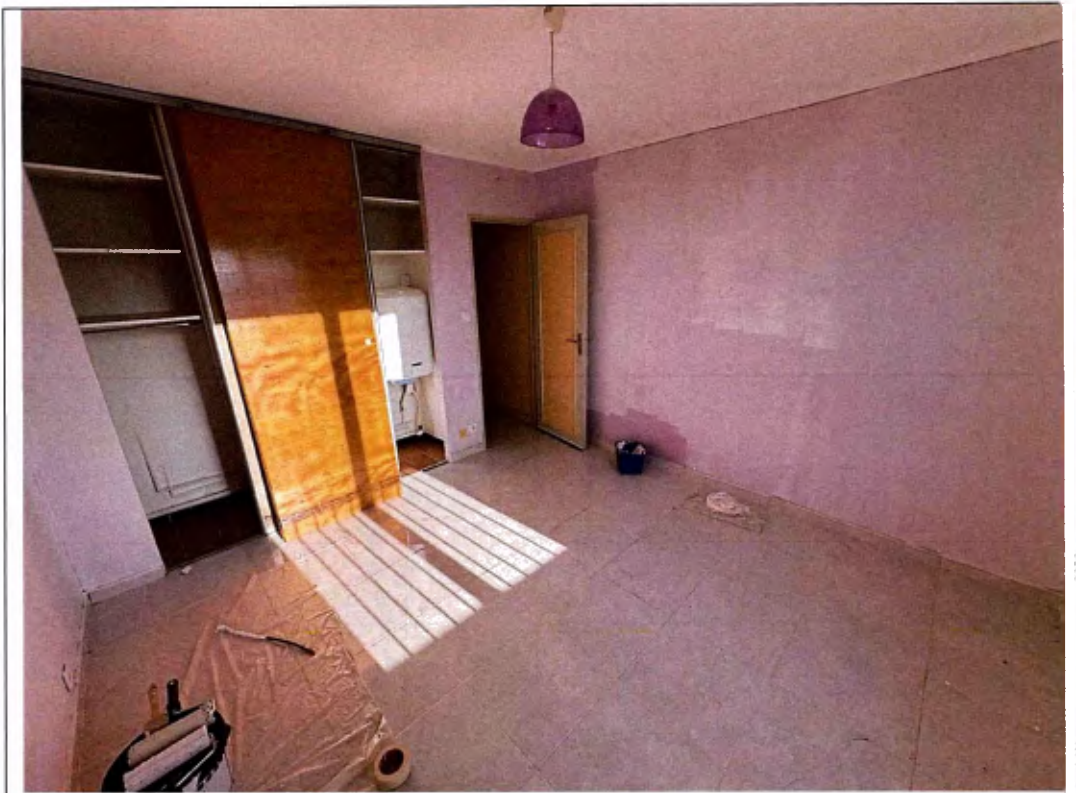
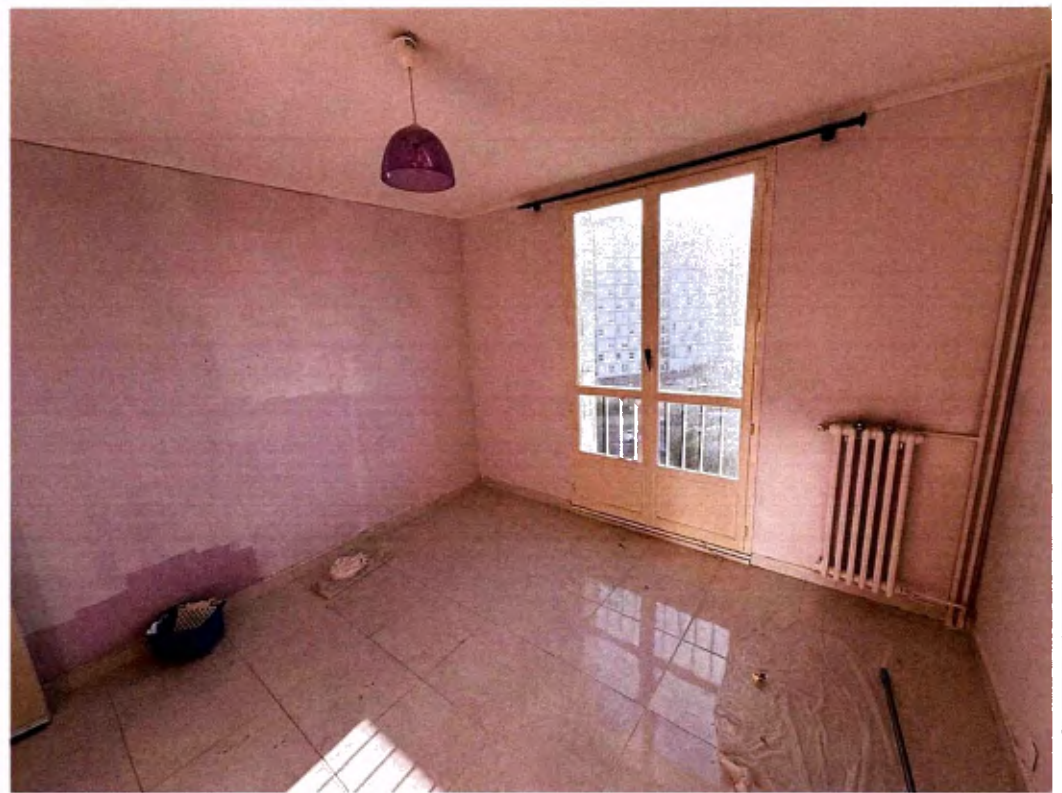
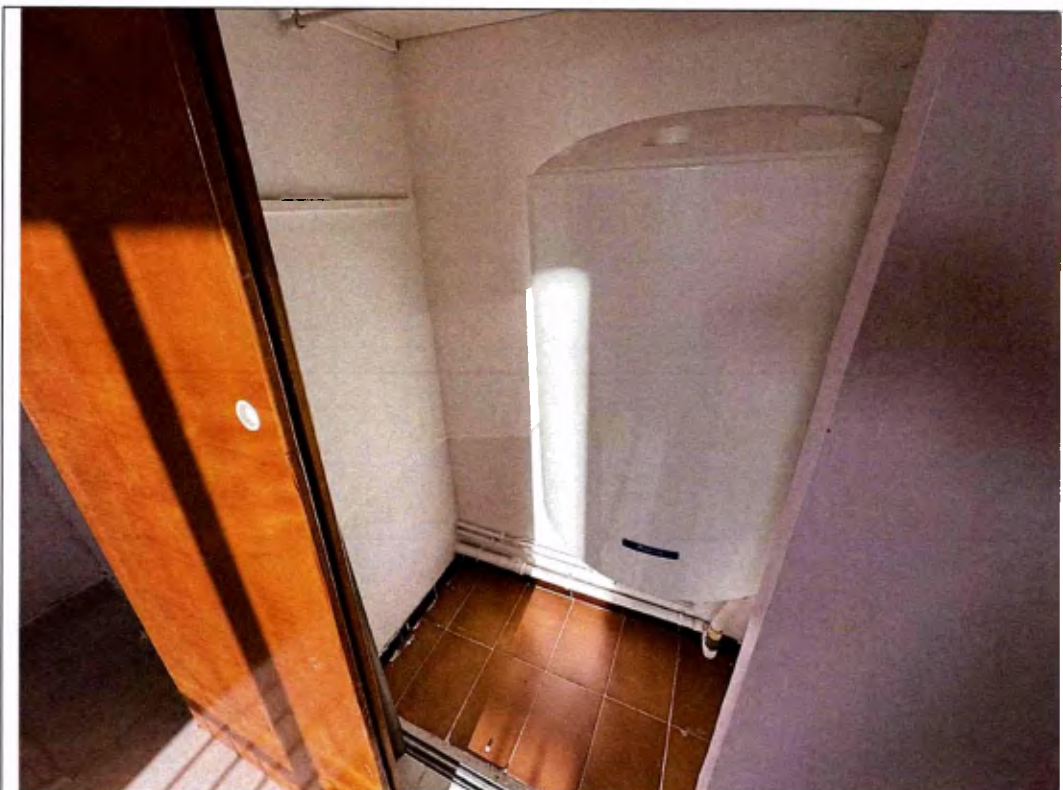
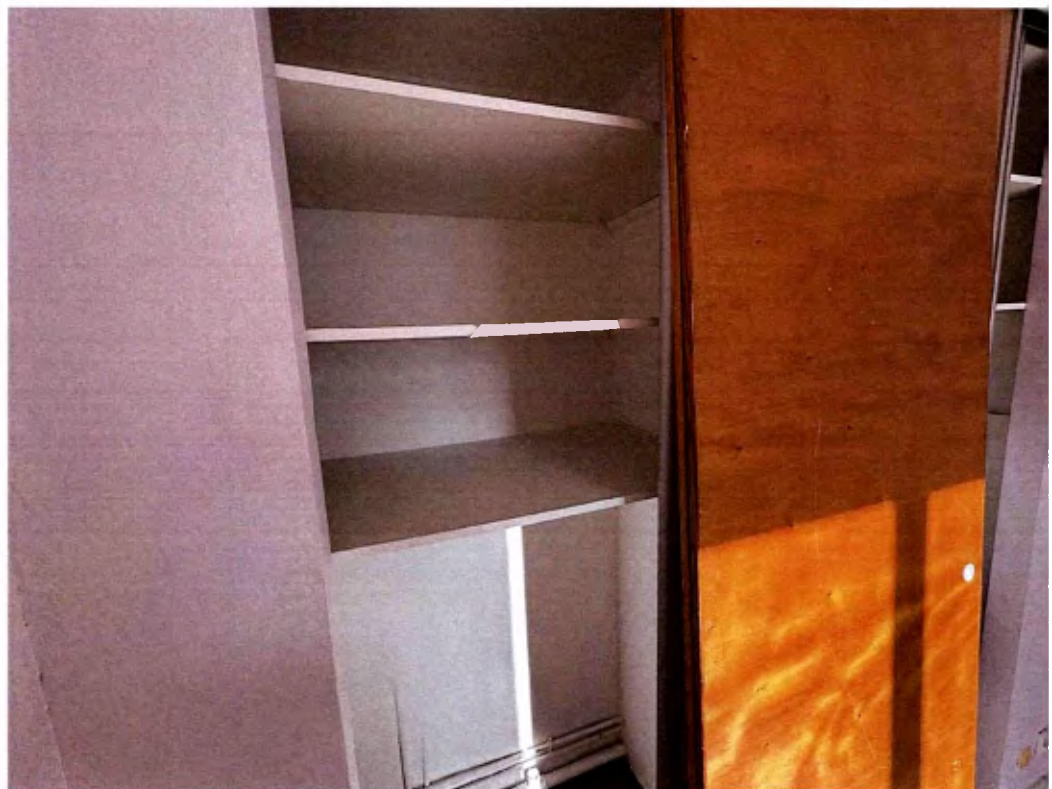
### **CHAMBRE 1**

Murs : revêtement peinture à l'état d'usage, mais en cours de réfection.

- un radiateur à chauffage central dépourvu de plateau.
- un placard fermé par deux portes coulissantes, aménagé à l'intérieur d'un système d'étagères et penderie, contenant un ballon d'eau chaude de marque ACAPULCO.
