## PROCES VERBAL DESCRIPTIF PORTANT SUR L'IMMEUBLE DE

### LE MERCREDI DIX AVRIL DEUX MILLE VINGT-QUATRE

**51 Chemin de Saint Antoine à Saint Joseph, Bâtiment A2, Résidence LA RIGAUDIERE, 13015 MARSEILLE ;**

**LOT N°69**  
**APPARTEMENT N°26 SITUE AU 7<sup>ème</sup> ETAGE GAUCHE**

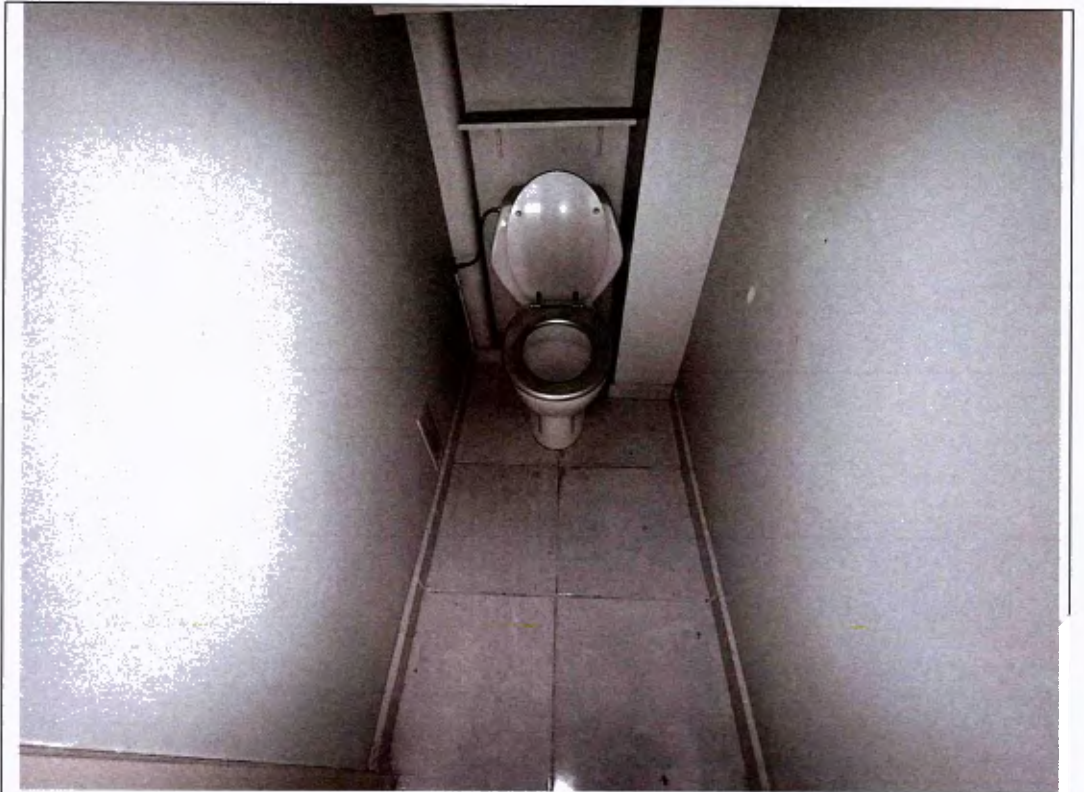
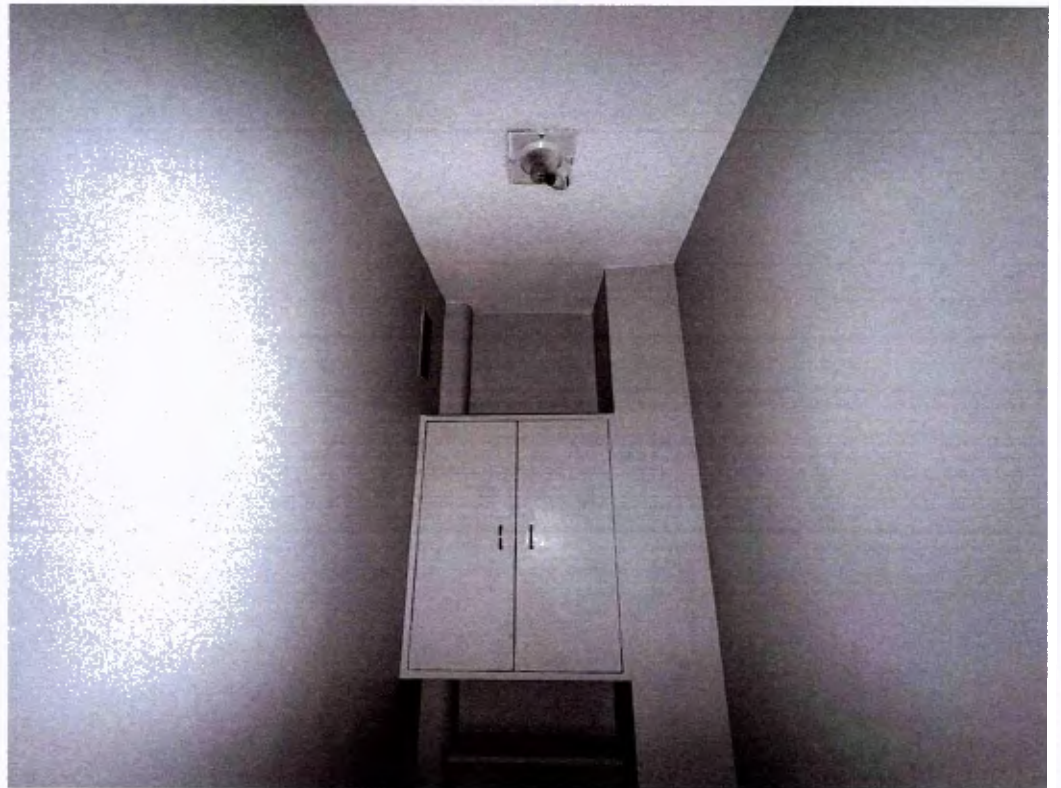
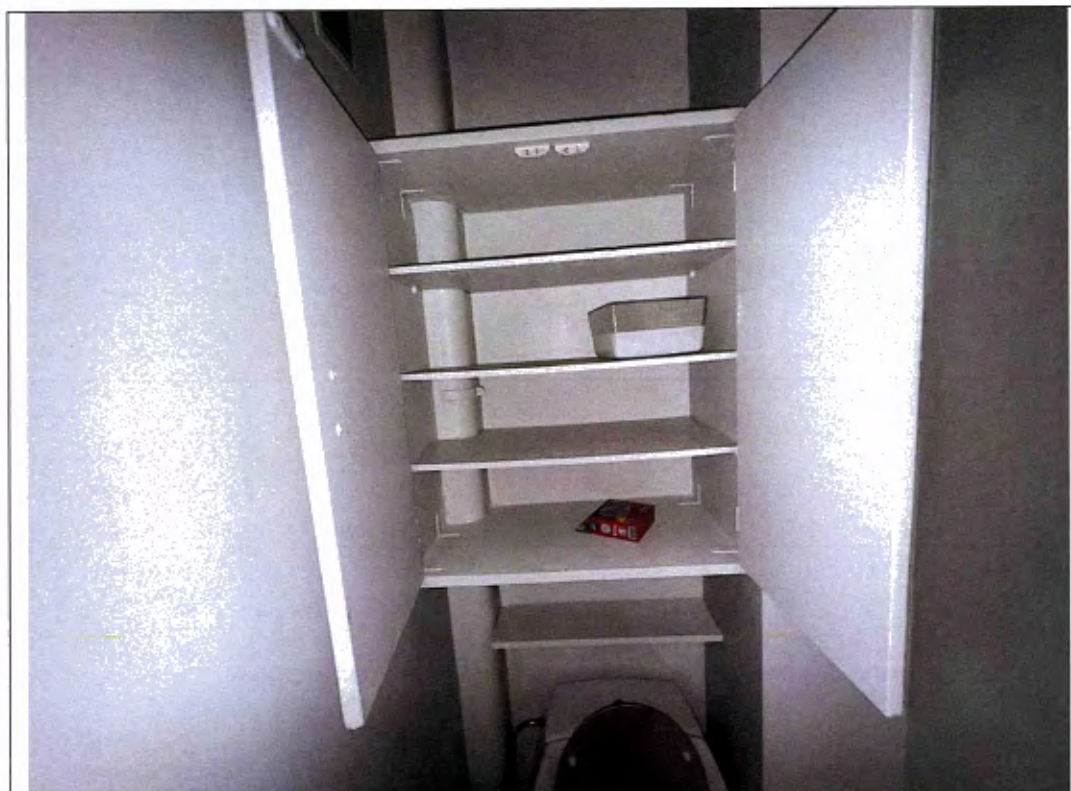
### WC

On y accède par une porte de communication en bois à l'état d'usage, équipée côté intérieur, d'un verrou.

Murs : revêtement peinture à l'état d'usage.

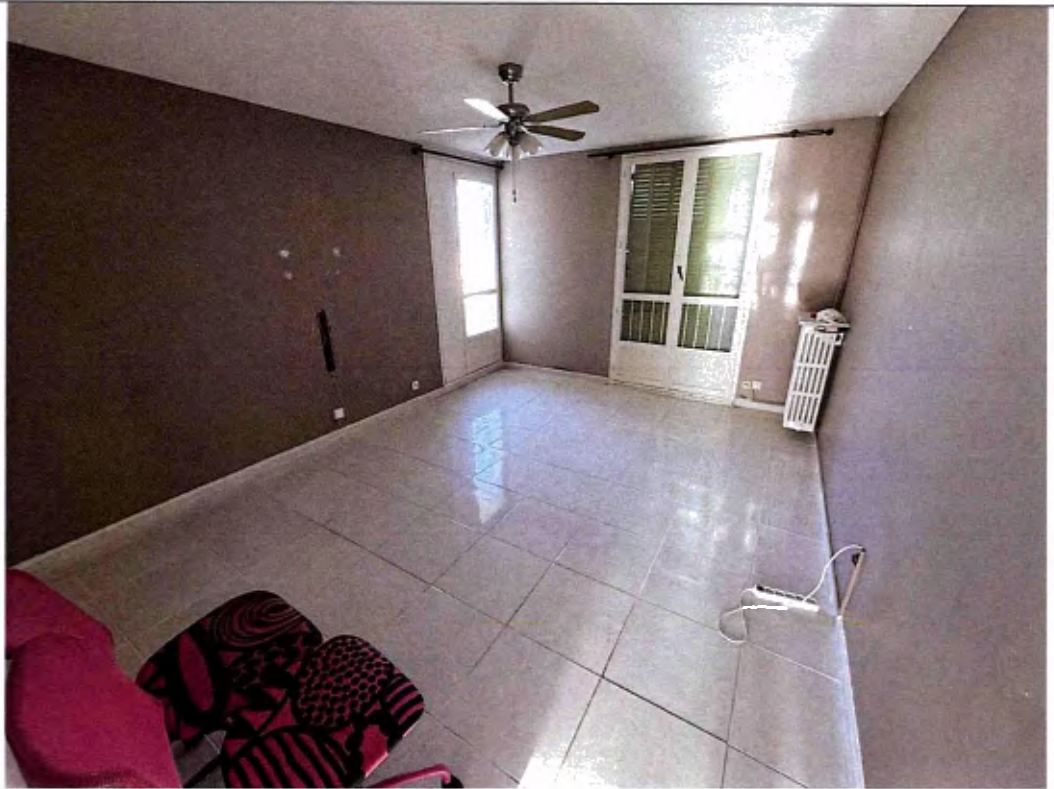
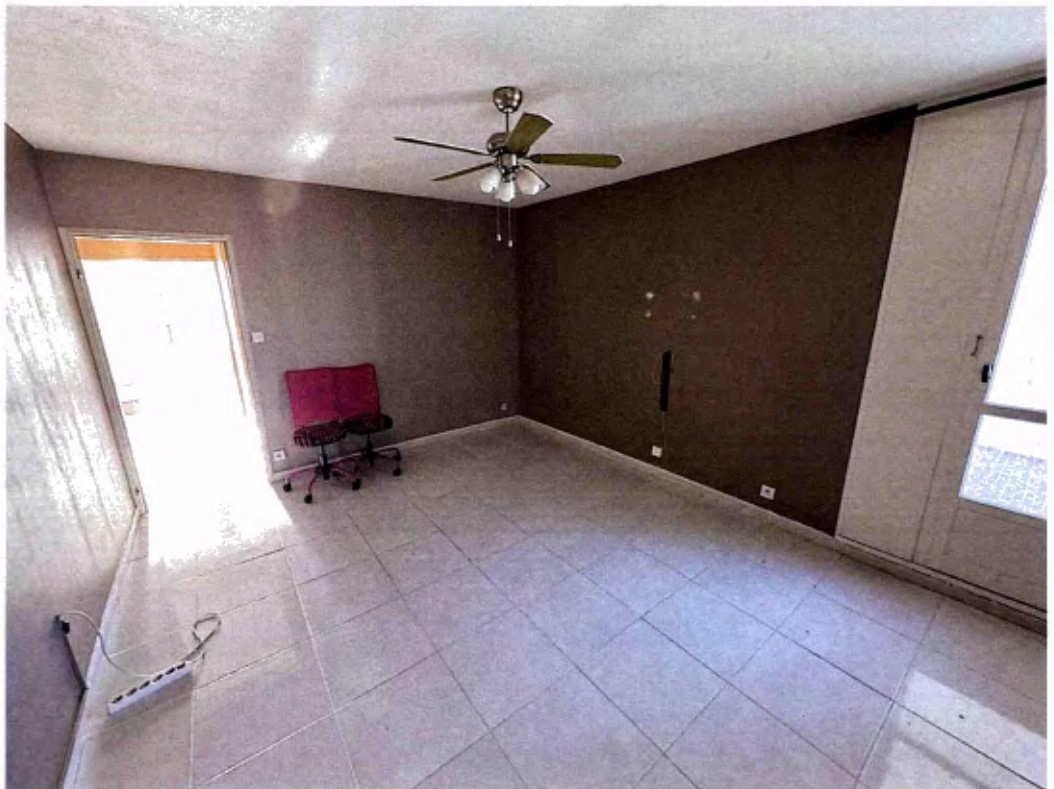
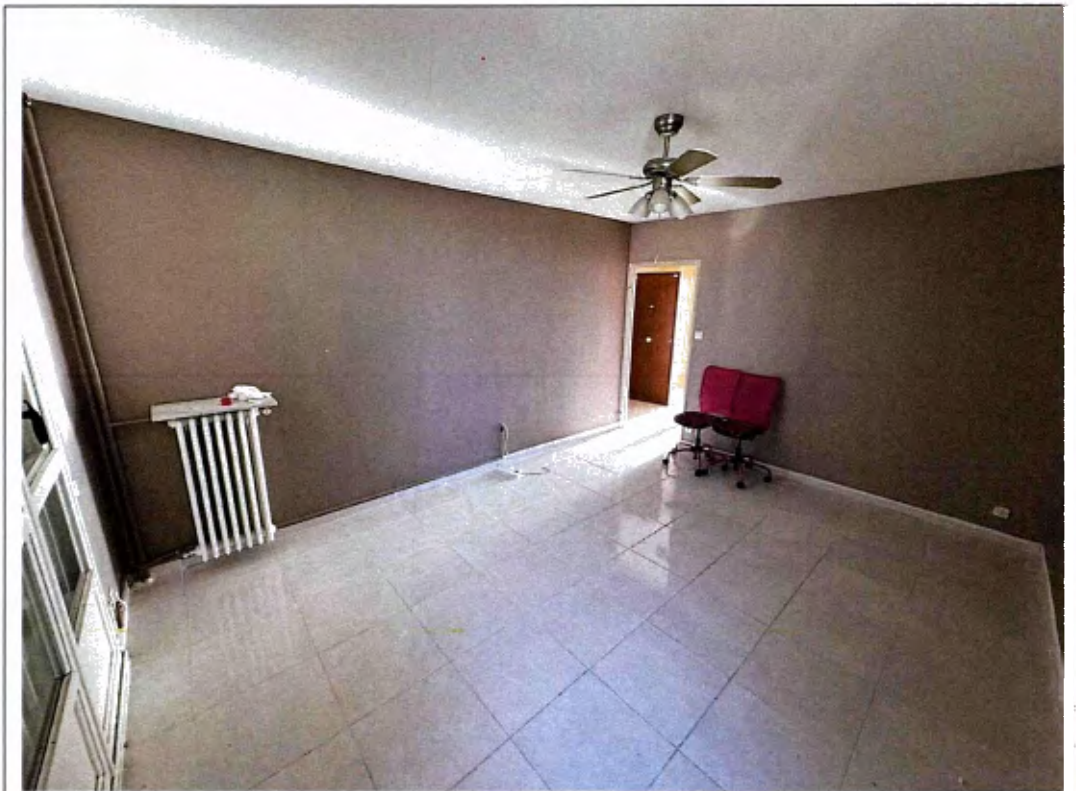
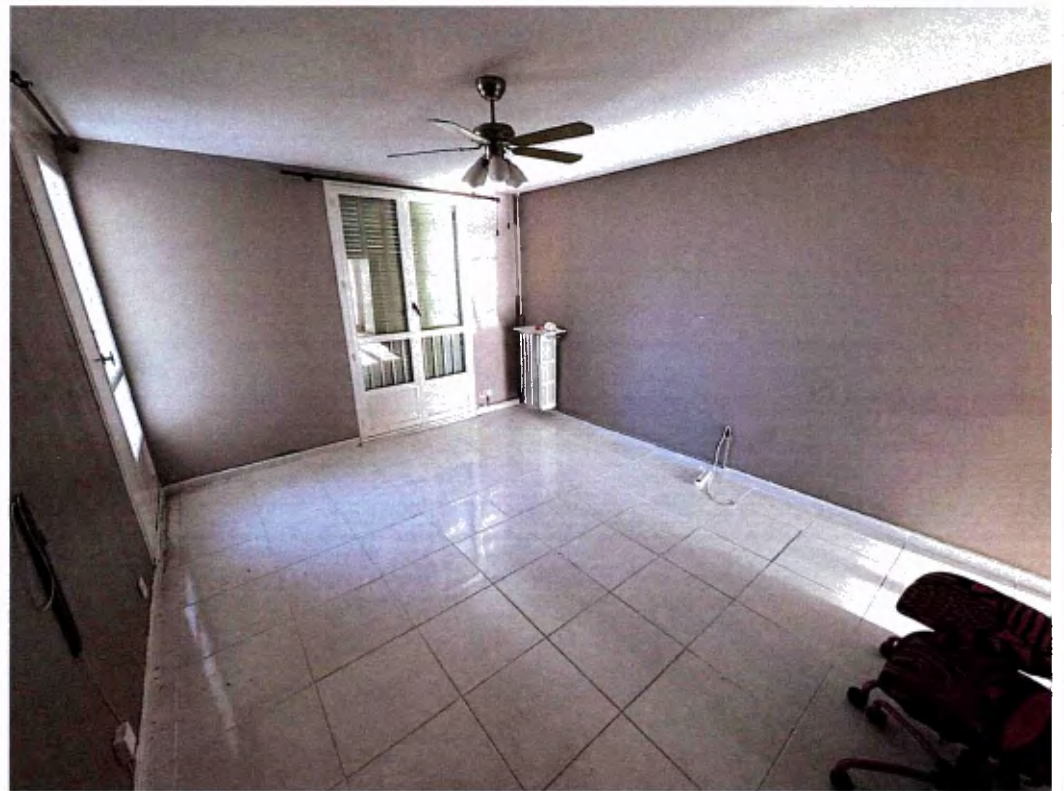
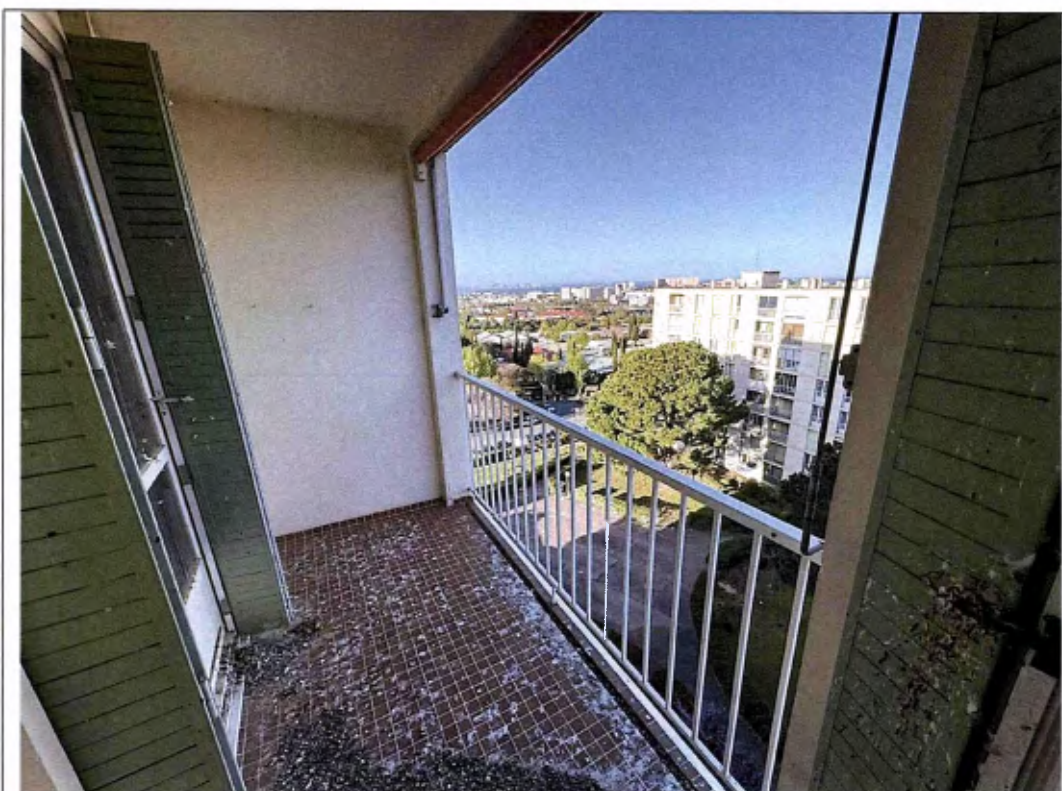
### SEJOUR

L'espace est éclairé par une première porte-fenêtre, montant bois simple vitrage, fermée à l'extérieur par des volets pliants métalliques en bon état ; le tout ouvrant sur la terrasse commune avec la chambre 2. Elle est également éclairée par une seconde porte-fenêtre double battant, montant bois simple vitrage, fermée à l'extérieur par des volets pliants métalliques.

Murs : revêtement peinture à l'état d'usage.
