PROCES VERBAL DESCRIPTIF PORTANT SUR L'IMMEUBLE DE

LE MARDI VINGT QUATRE JANVIER DEUX MILLE VINGT TROIS

38 Traverse de La Source, 13015 MARSEILLE

MAISON INDIVIDUELLE PARCELLE CADASTREE 900 C 164

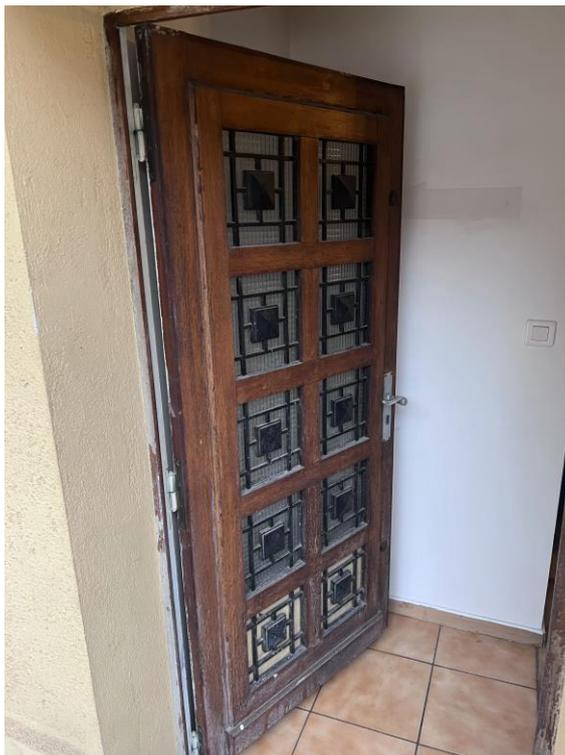
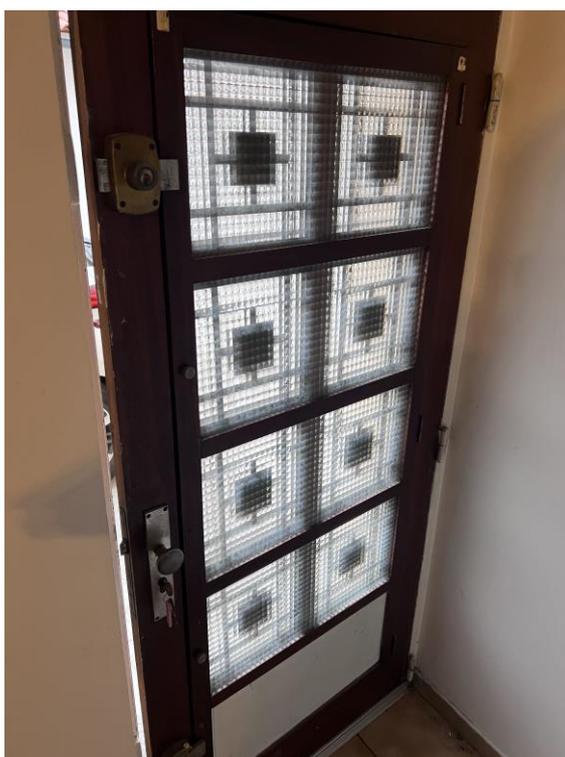
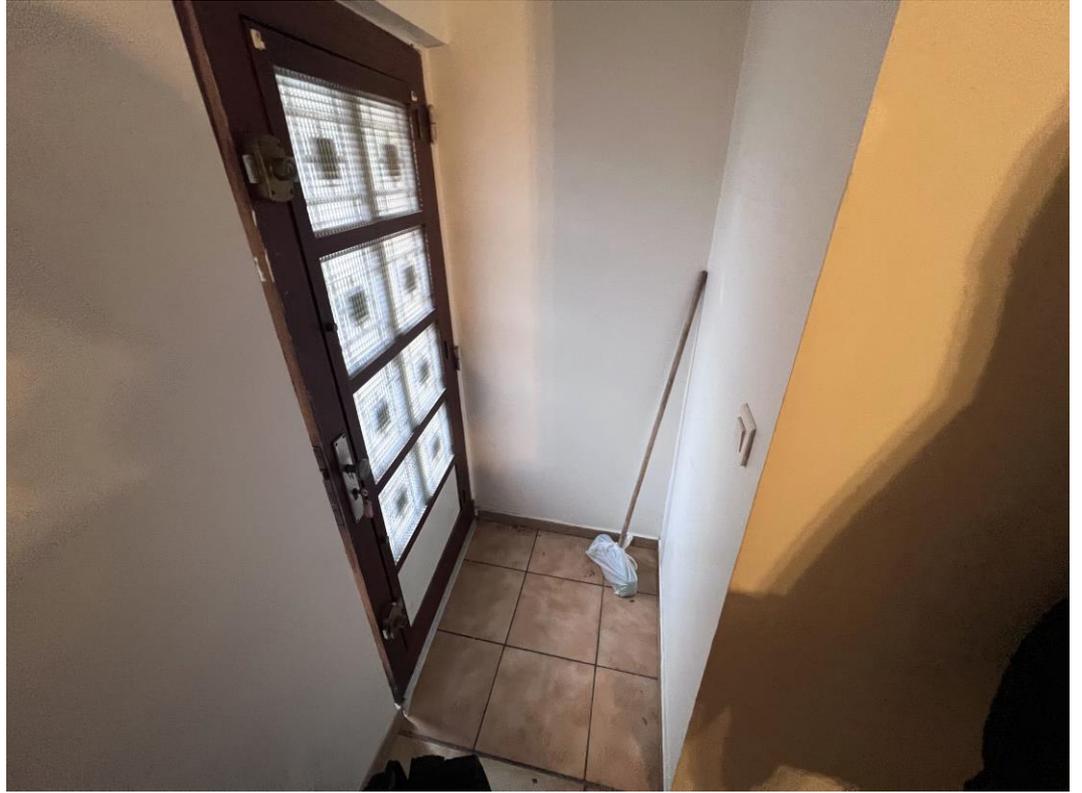
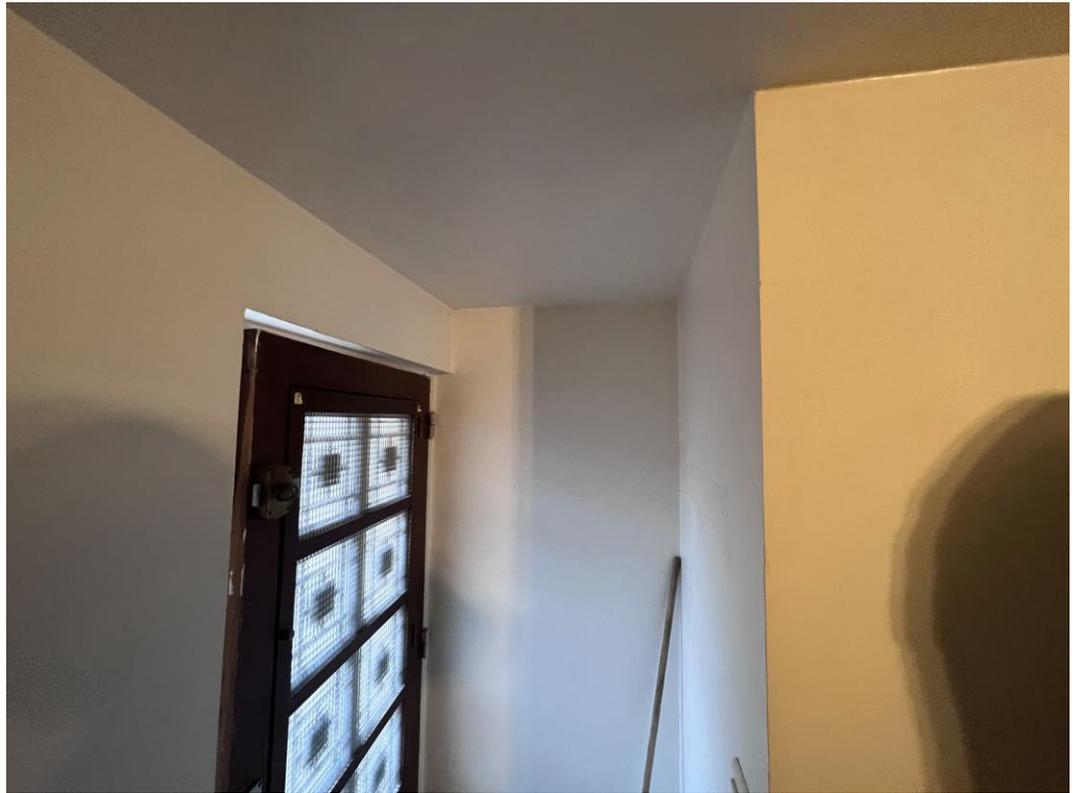
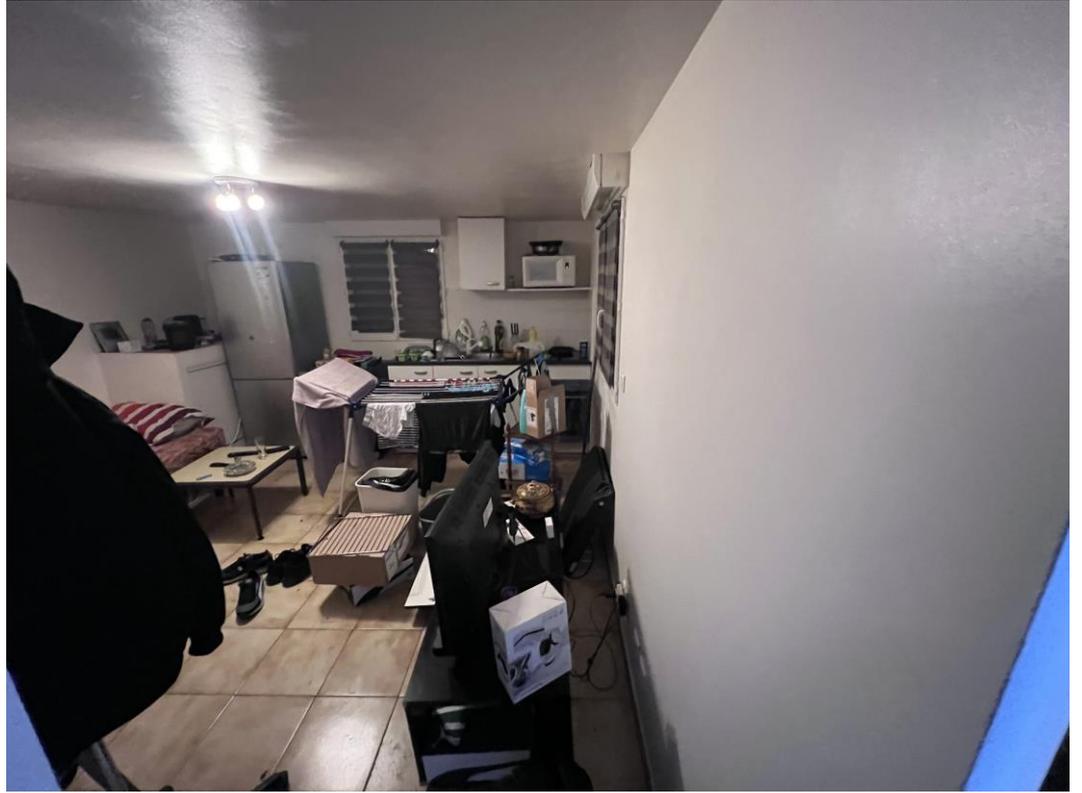
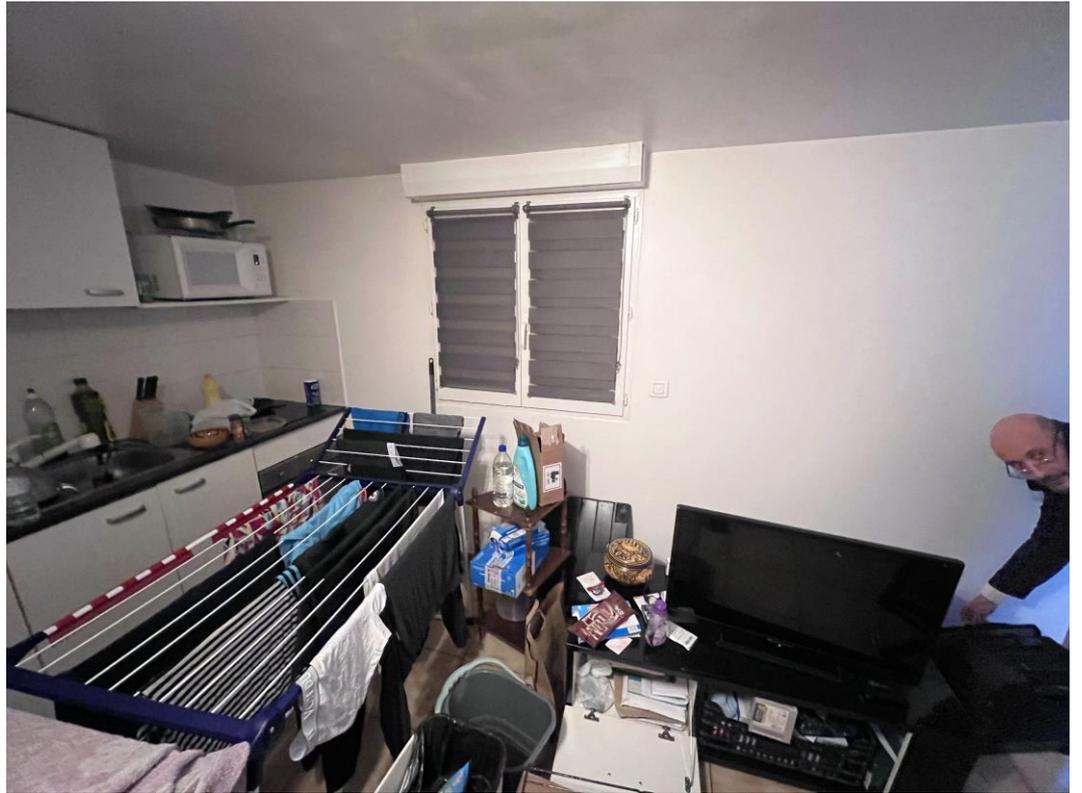
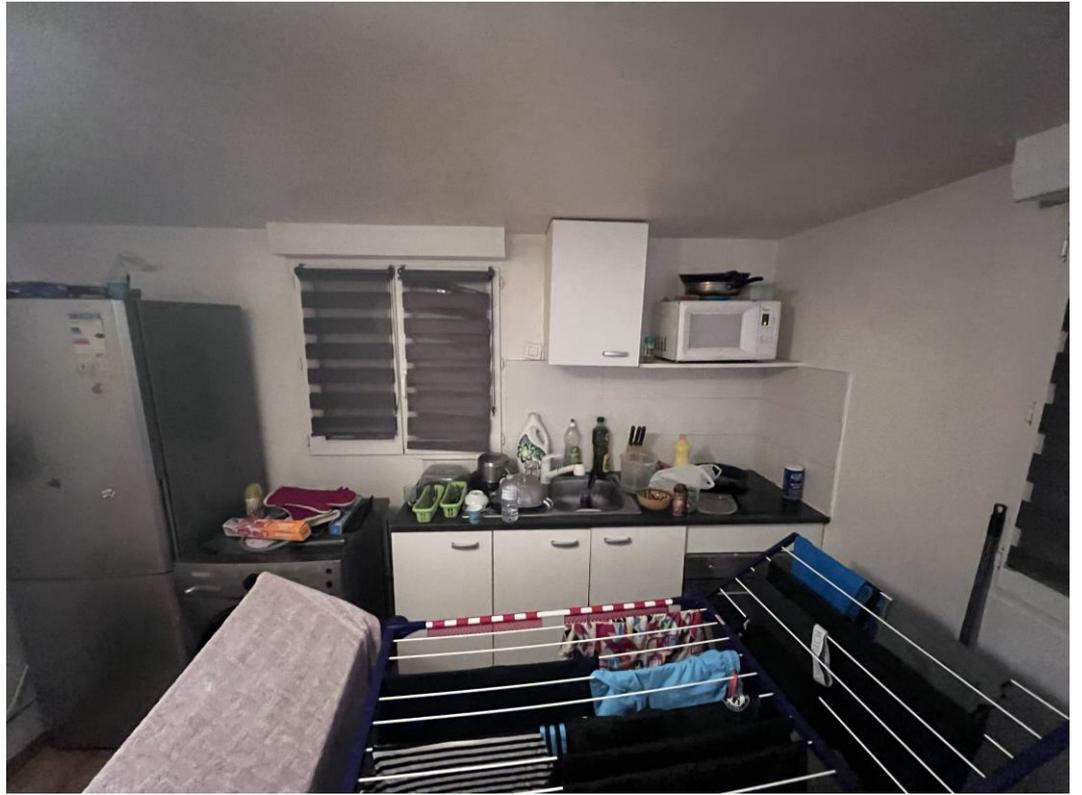
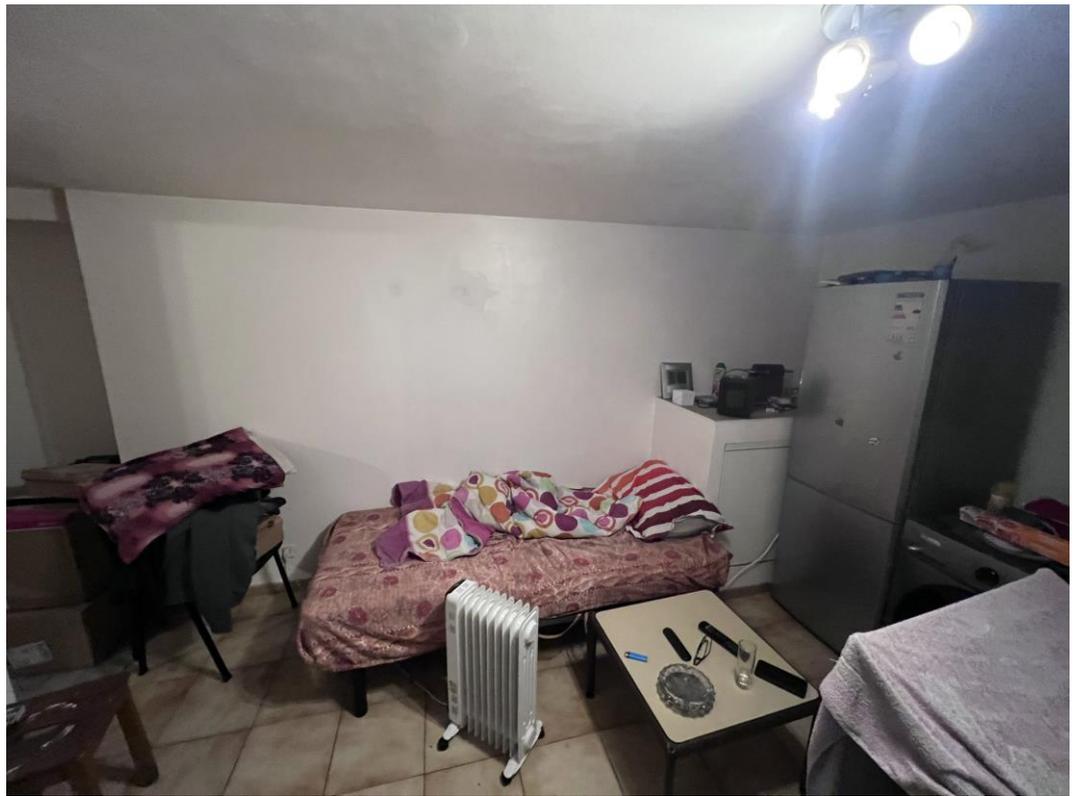
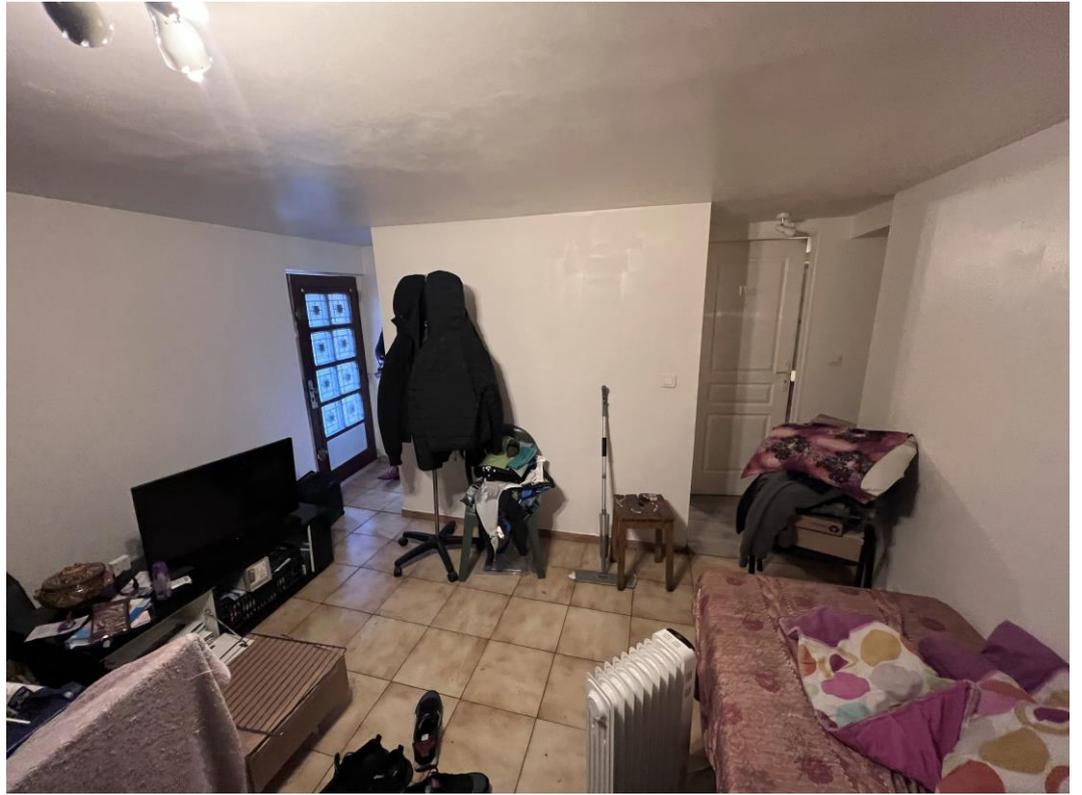
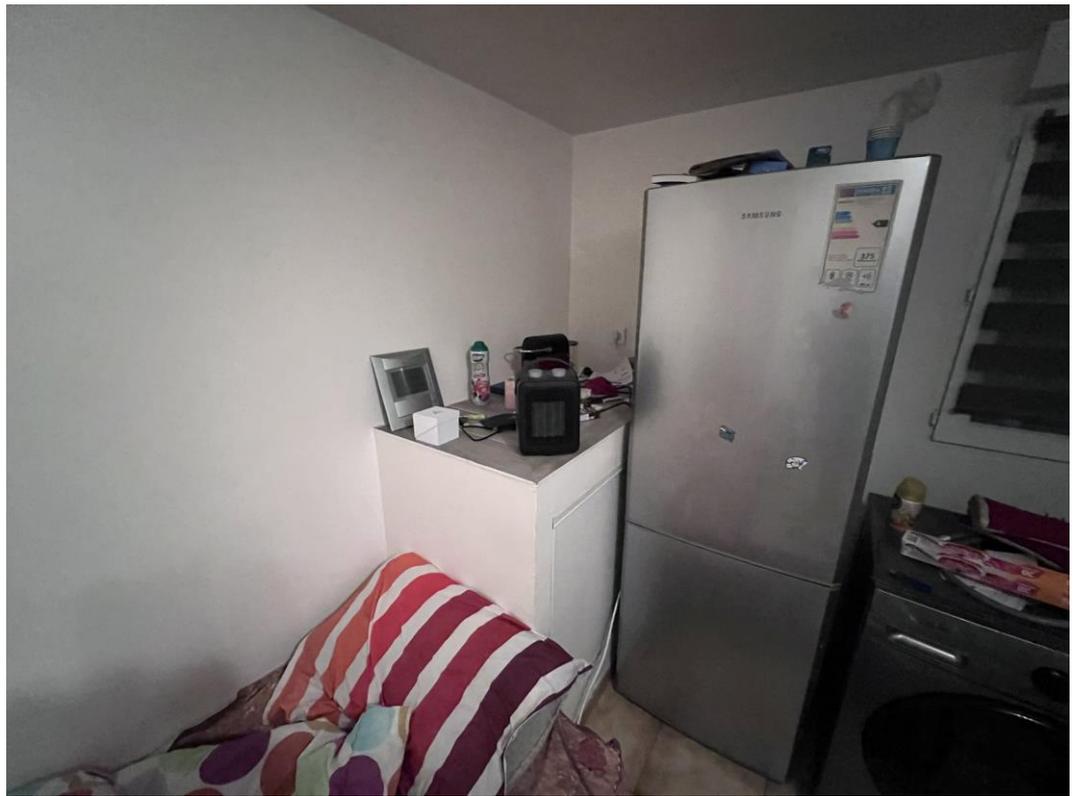
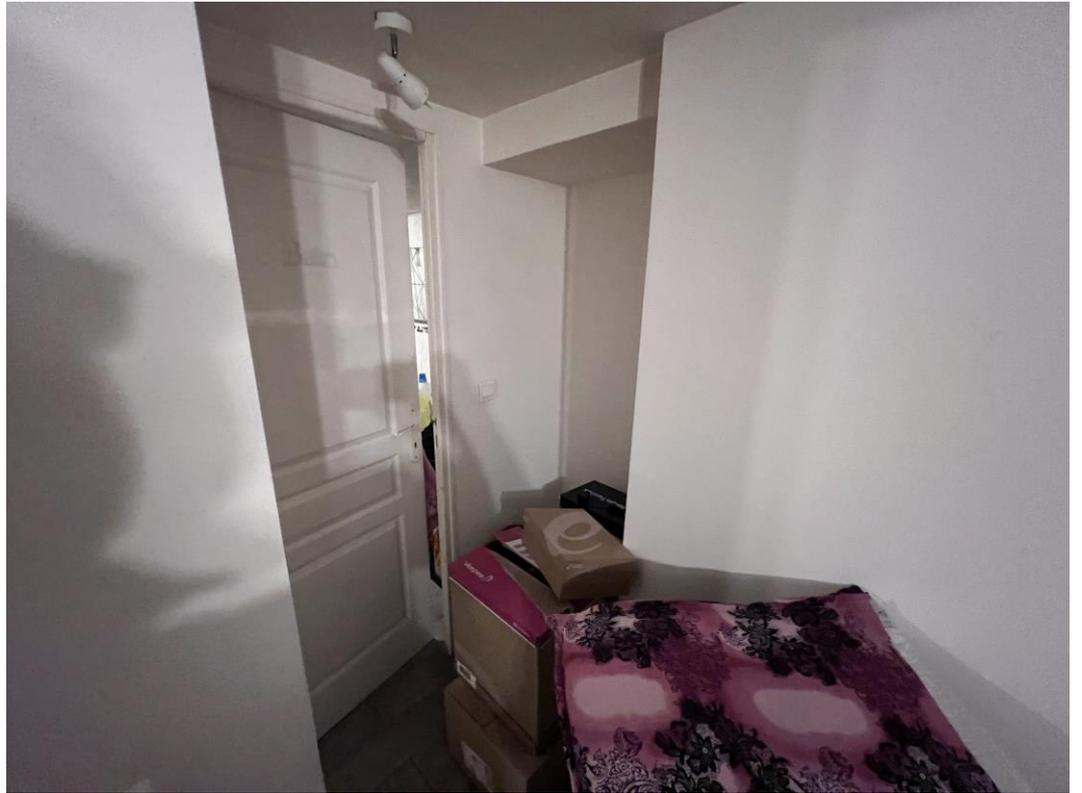
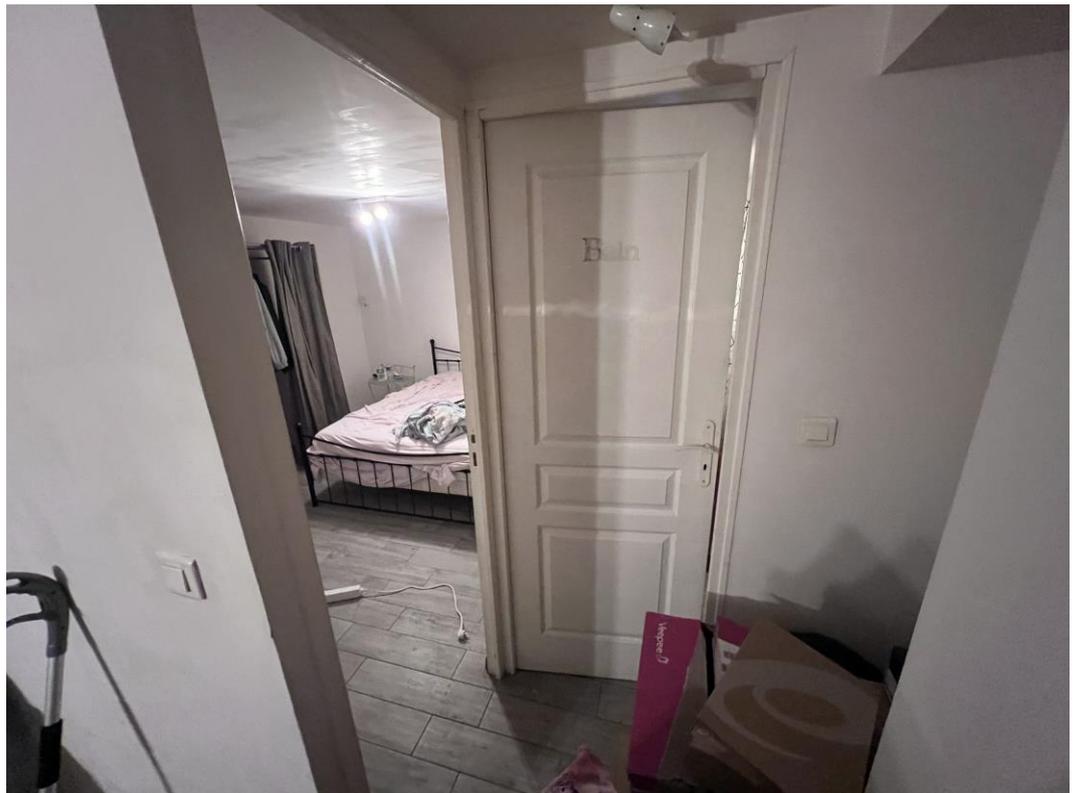
ENTREE / SEJOUR AVEC COIN CUISINE / DEGAGEMENT

Cet espace est éclairé par une première fenêtre double battant, montant PVC double vitrage, fermée à l'extérieur par un volet roulant électrique testé et fonctionnel ainsi que par une seconde fenêtre montant PVC double vitrage, fermée à l'extérieur par un volet roulant électrique, testé et fonctionnel.

Sol : carrelage récent à l'état d'usage.

Plinthes faïencées sur les murs à l'état d'usage.

Murs : revêtement peinture à l'état d'usage.

Plafond : badigeon à l'état d'usage.

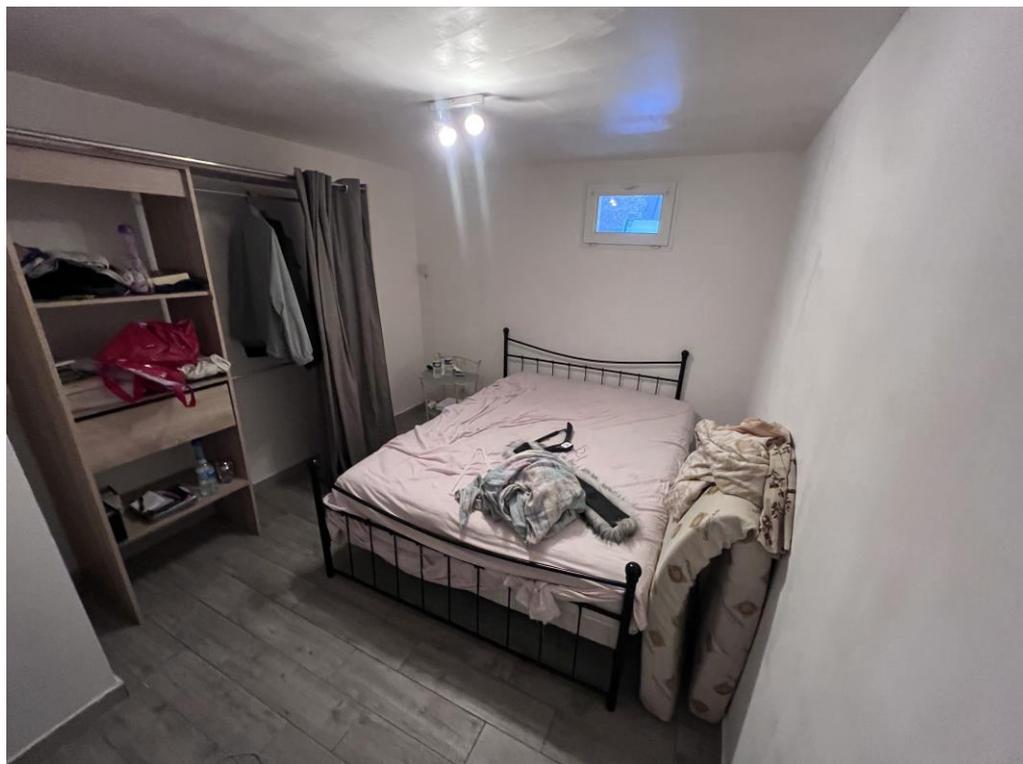
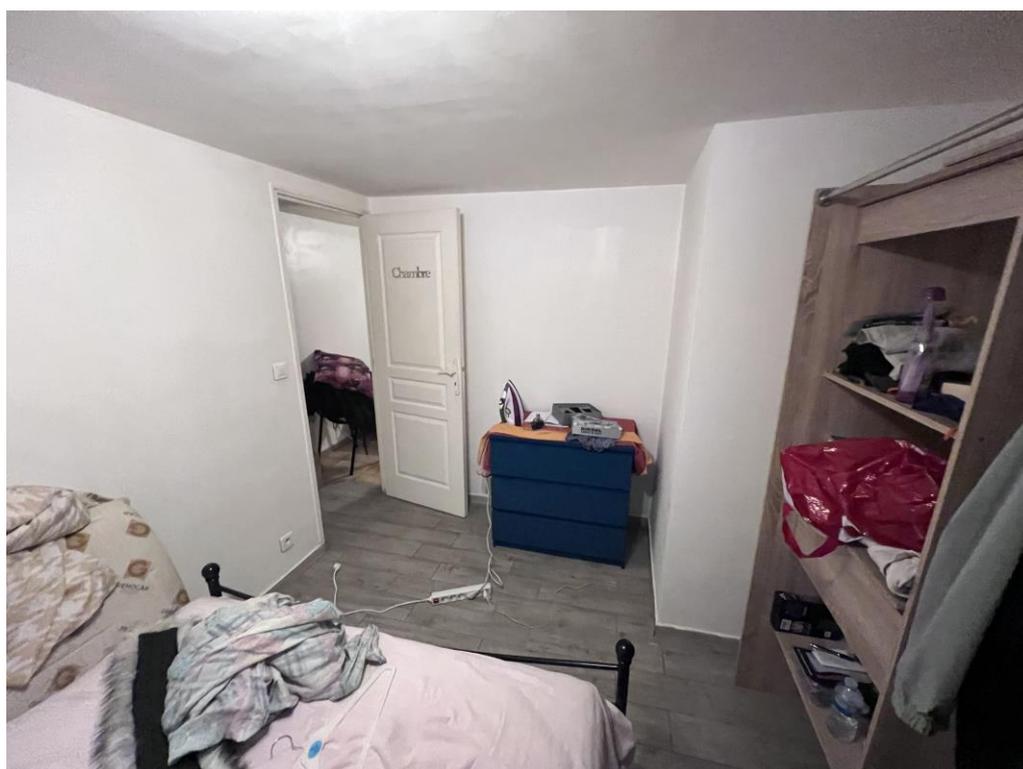
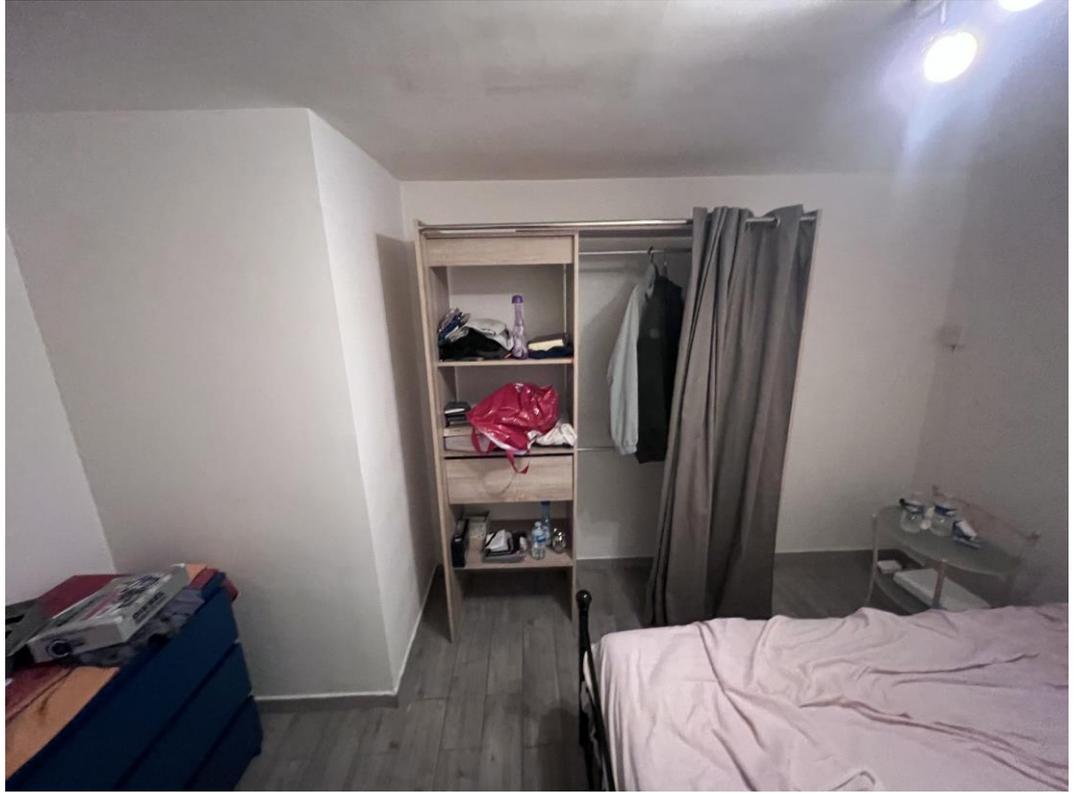
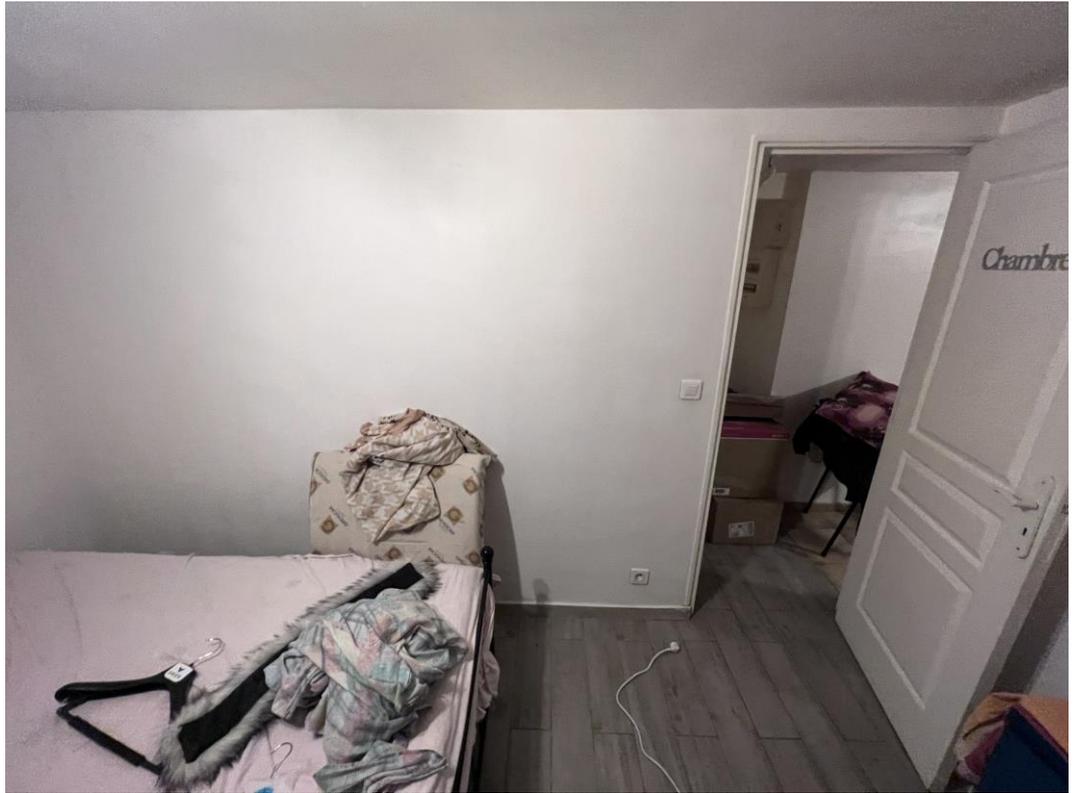
CHAMBRE

On y accède par une porte de communication en bois à l'état d'usage.

L'espace est éclairé par un petit fenestron, simple battant, montant PVC double vitrage, non fermé à l'extérieur.

Sol : carrelage récent à l'état d'usage.

Plinthes faïencées sur les murs à l'état d'usage.

Murs : revêtement peinture à l'état d'usage.

Plafond : badigeon à l'état d'usage.

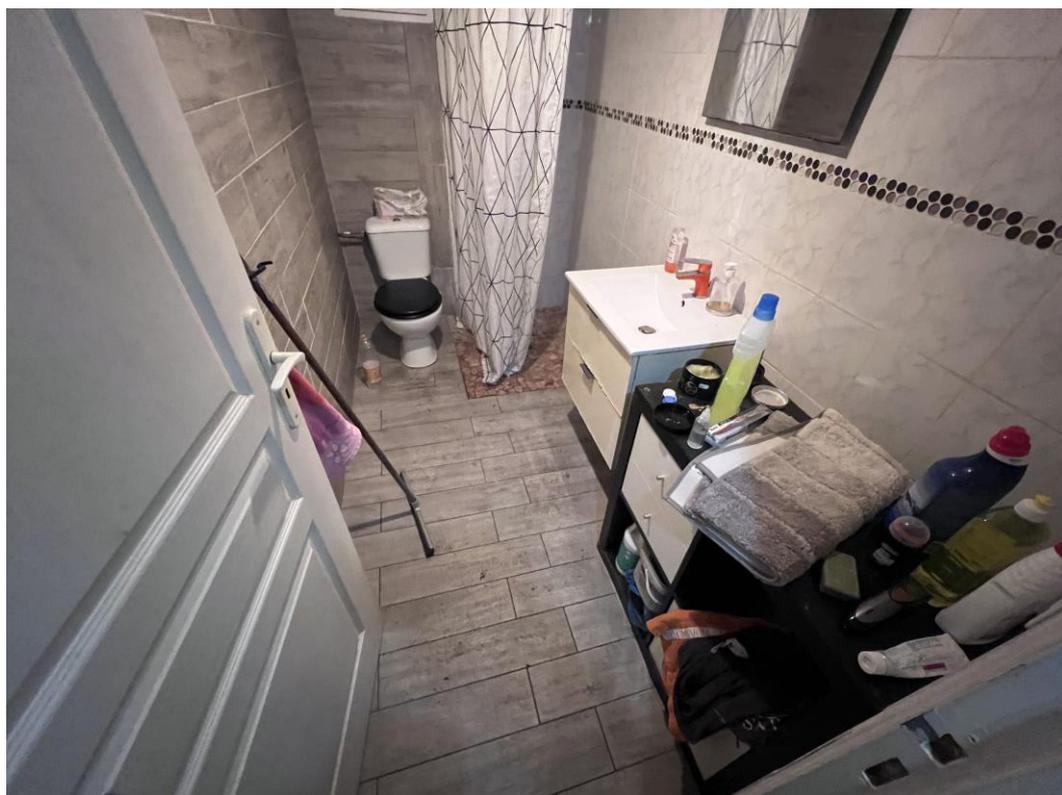
- une douche à l'italienne avec robinetterie complète
- un WC chasse basse
- un meuble vasque en mauvais état, surmonté d'un robinet mitigeur.

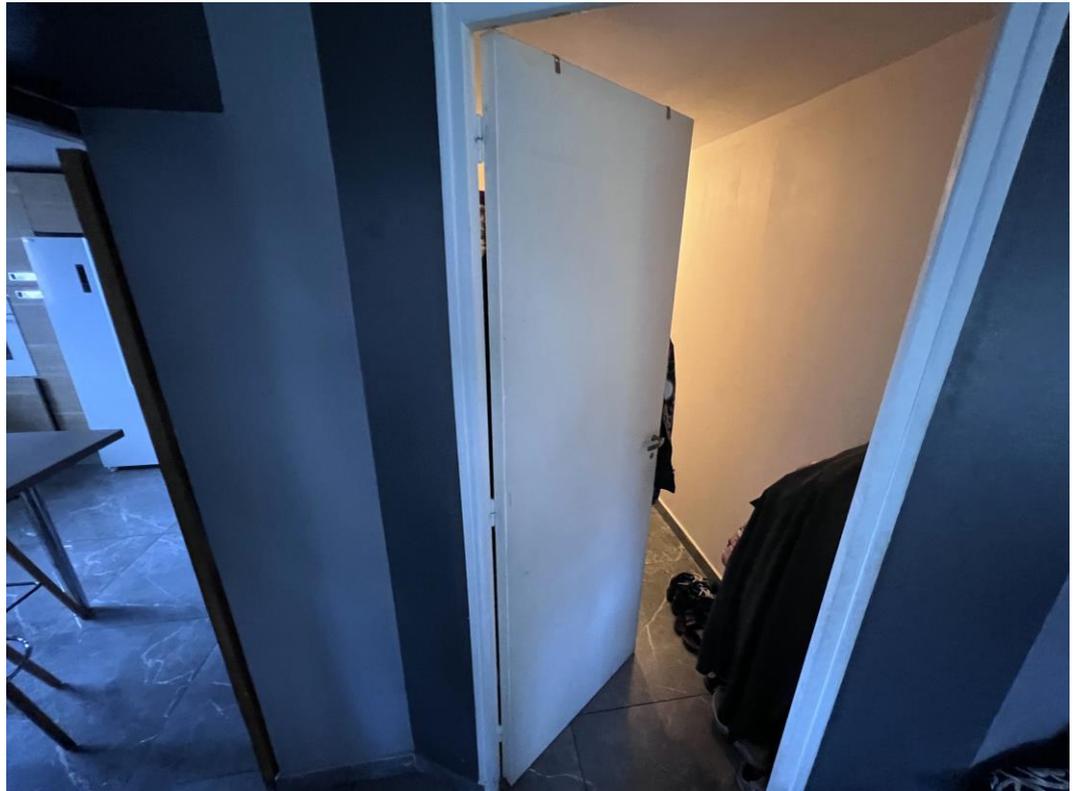
WC

On y accède par une porte de communication en bois à l'état brut.

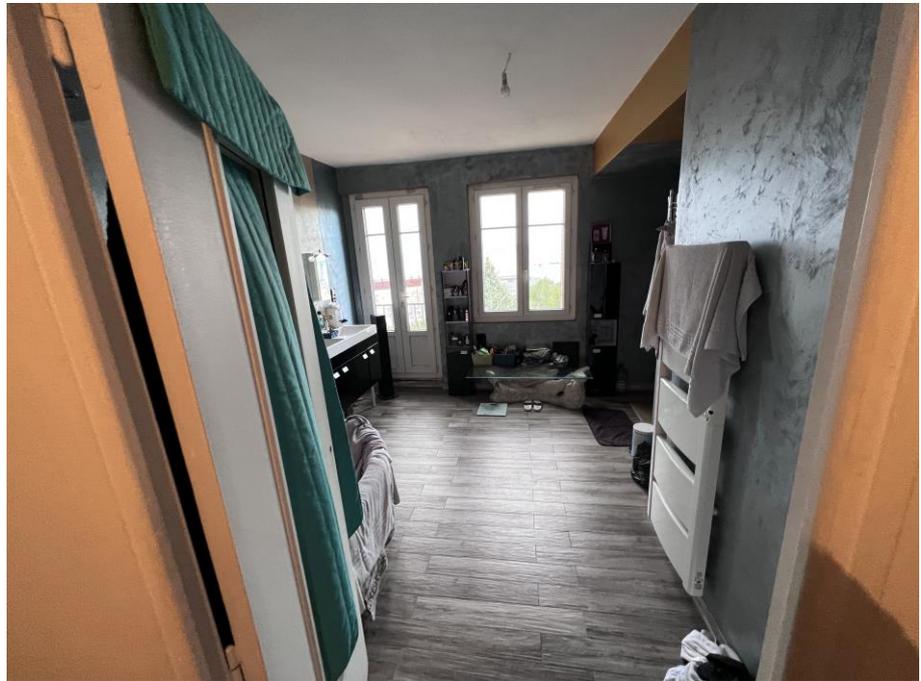
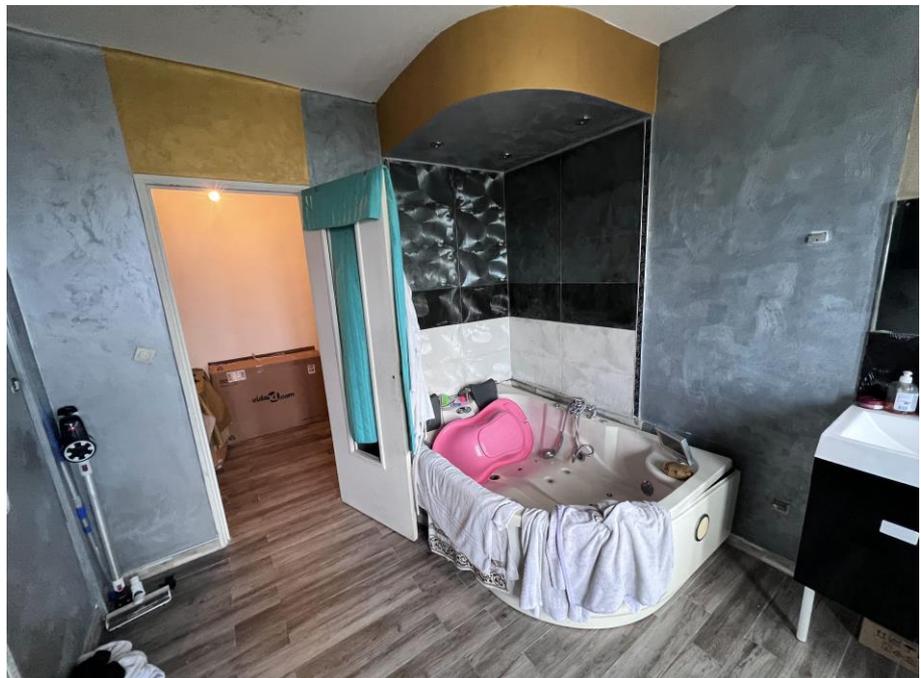
SALLE-DE-BAINS

On y accède par une porte de communication hors d'usage ; le panneau vitré central étant manquant.

Je note au niveau de l'entrée, des taches noires d'humidité.

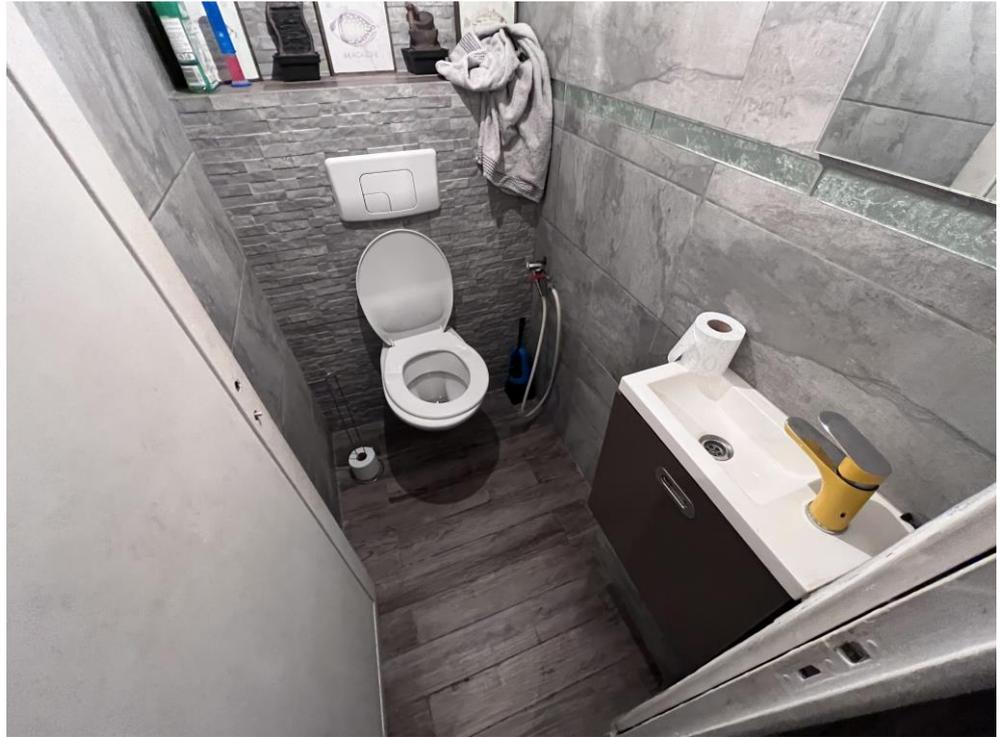
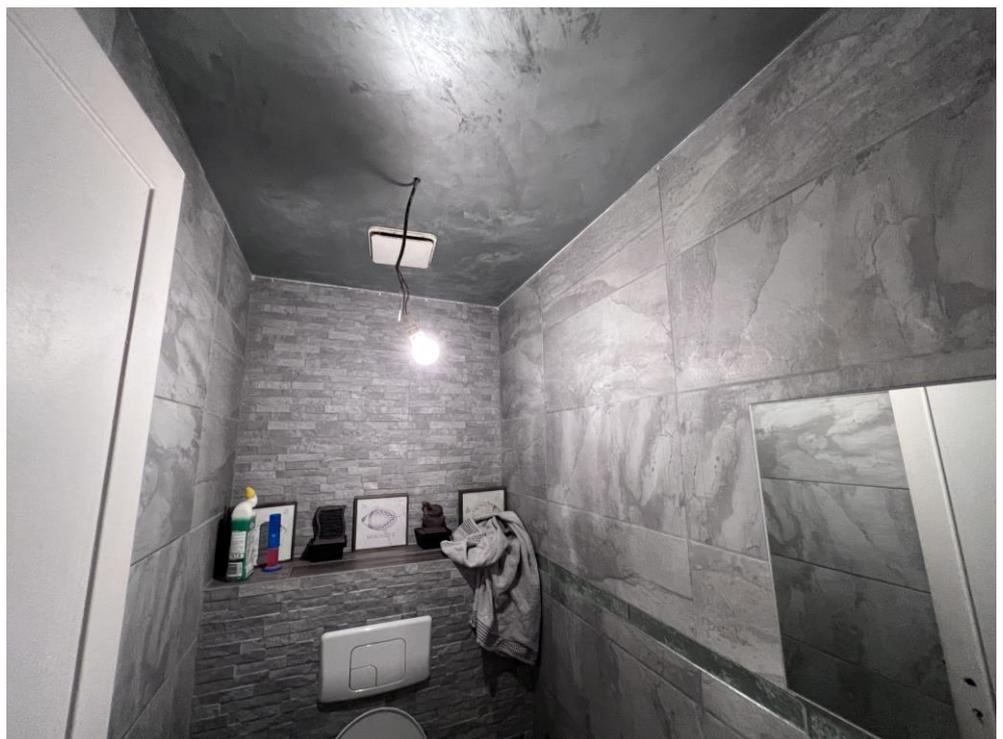
WC

On y accède par une porte de communication en bois en mauvais état.

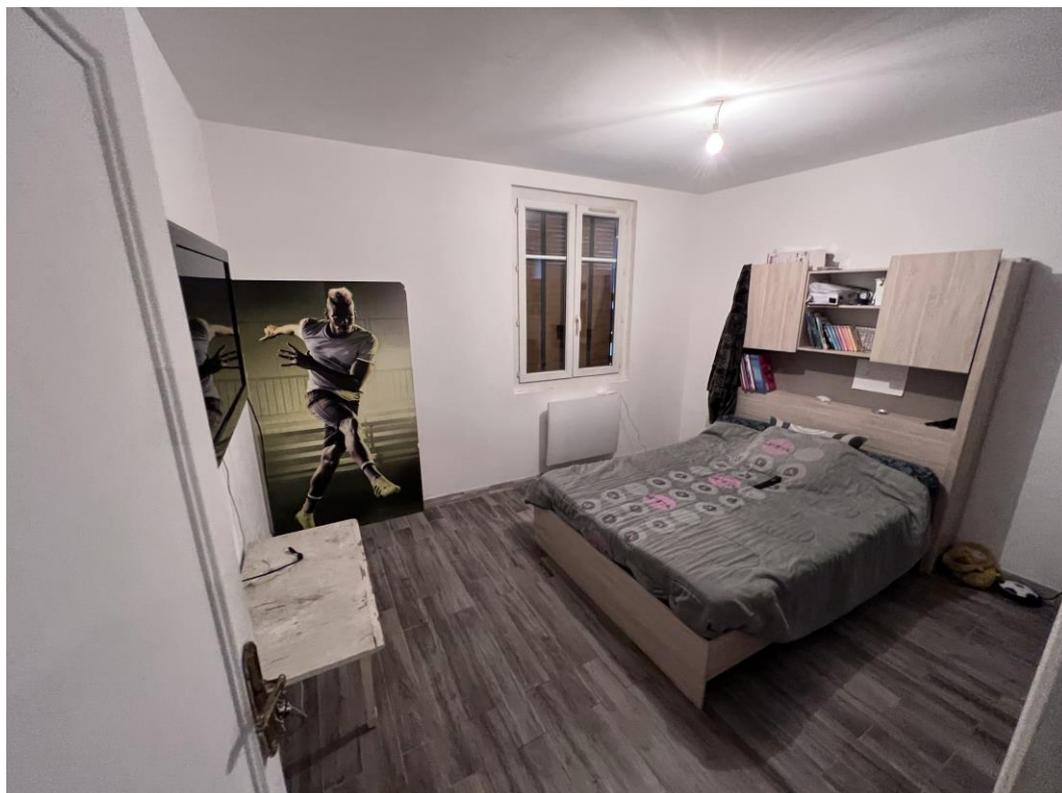
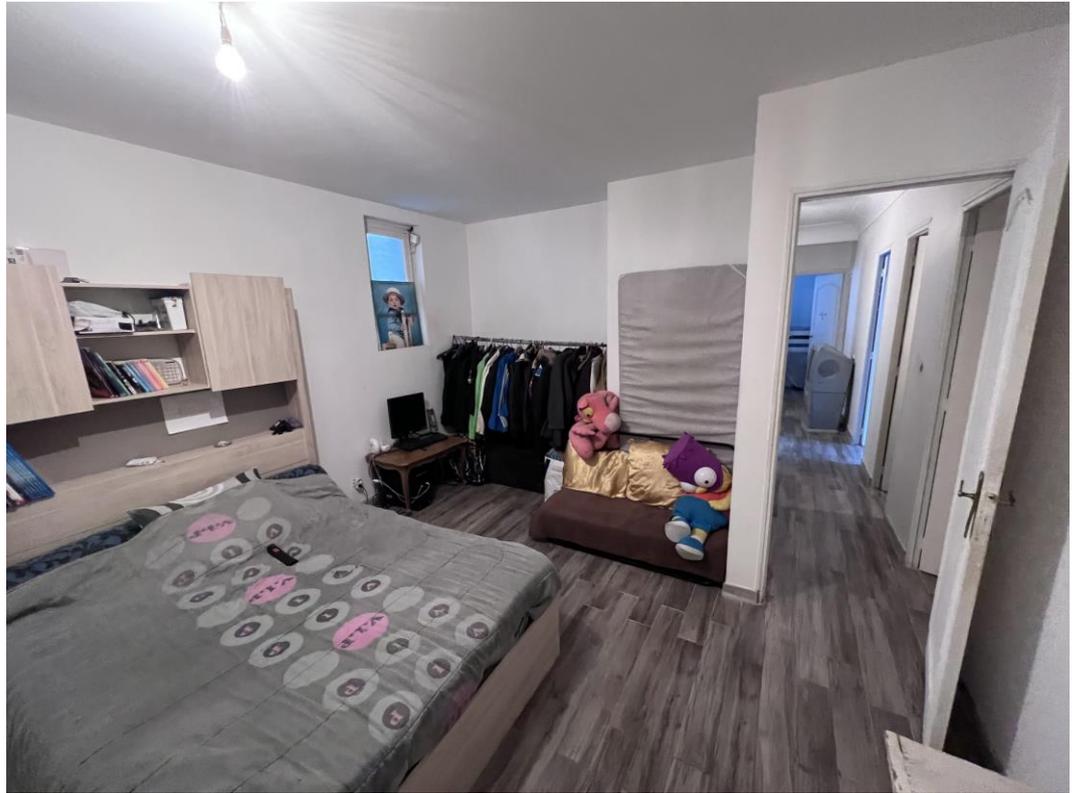
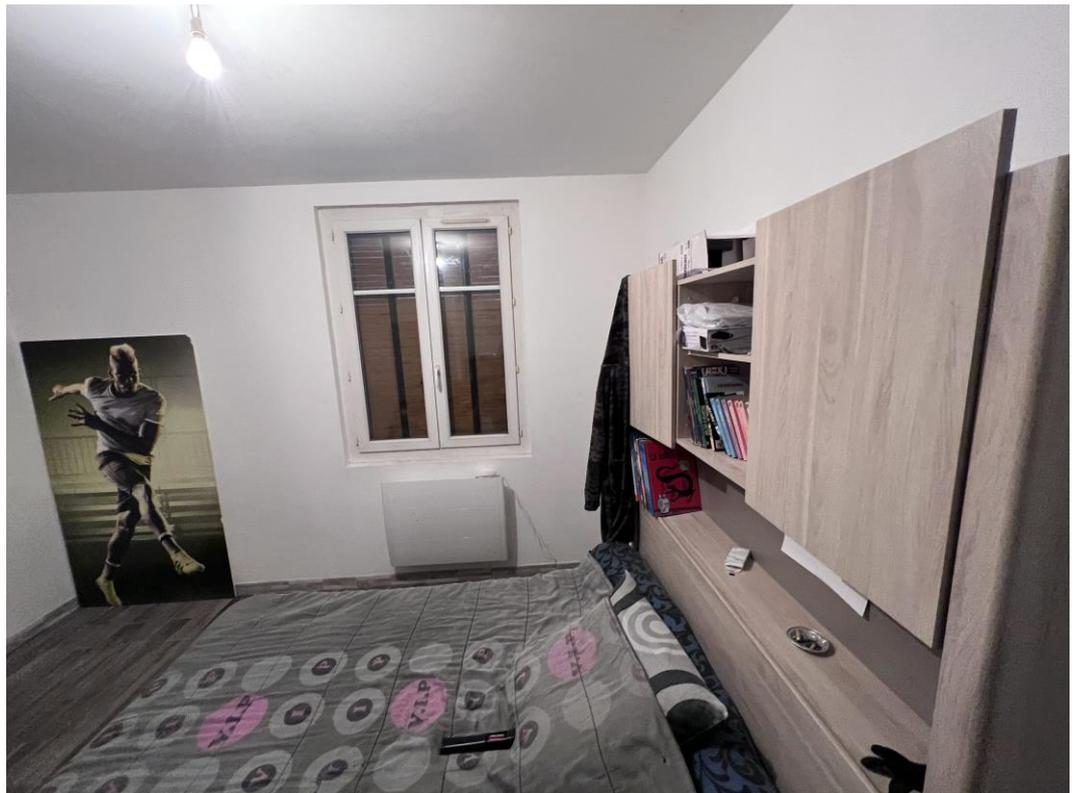
CHAMBRE 4

Cet espace est éclairé par une fenêtre double battant, montant PVC double vitrage, fermée à l'extérieur par des volets pliants en bois à l'état d'usage ainsi que par un fenestron montant bois simple vitrage.

Sol : carrelage en bon état apparent.

Plinthes faïencées sur les murs en bon état.

Murs : revêtement peinture à l'état d'usage.

Plafond : badigeon à l'état d'usage.
