PROCES VERBAL DESCRIPTIF PORTANT SUR L'IMMEUBLE DE

LE MARDI VINGT QUATRE JANVIER DEUX MILLE VINGT TROIS

38 Traverse de La Source, 13015 MARSEILLE

MAISON INDIVIDUELLE PARCELLE CADASTREE 900 C 164

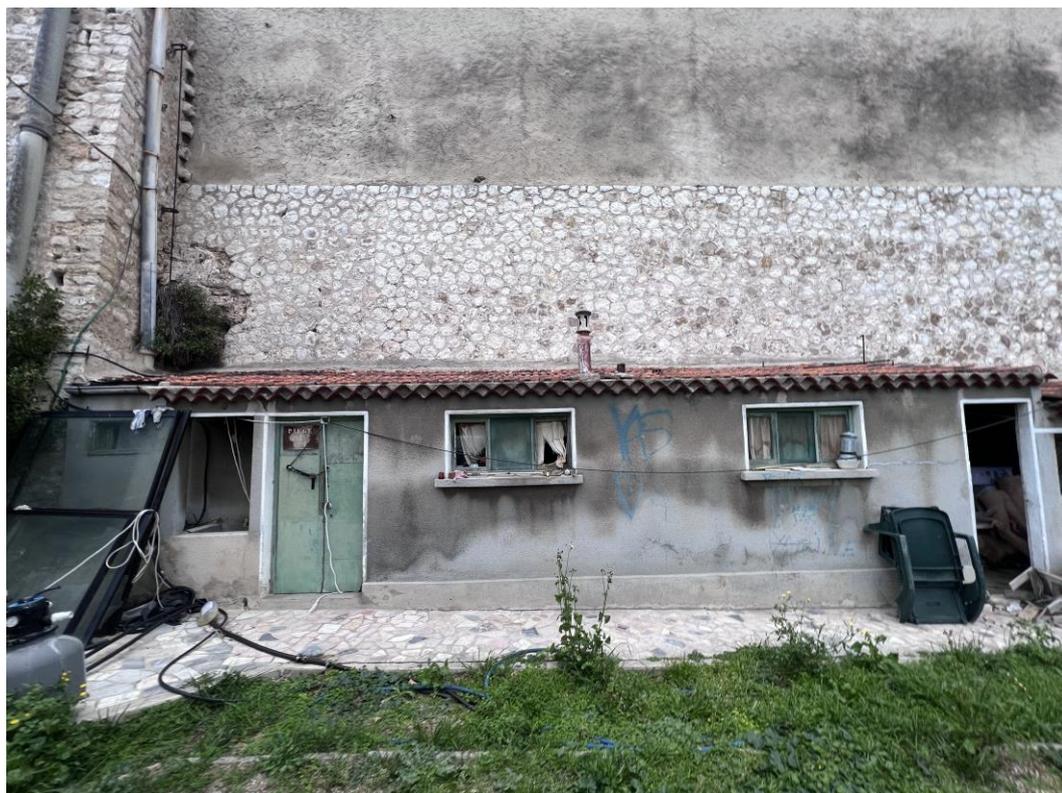
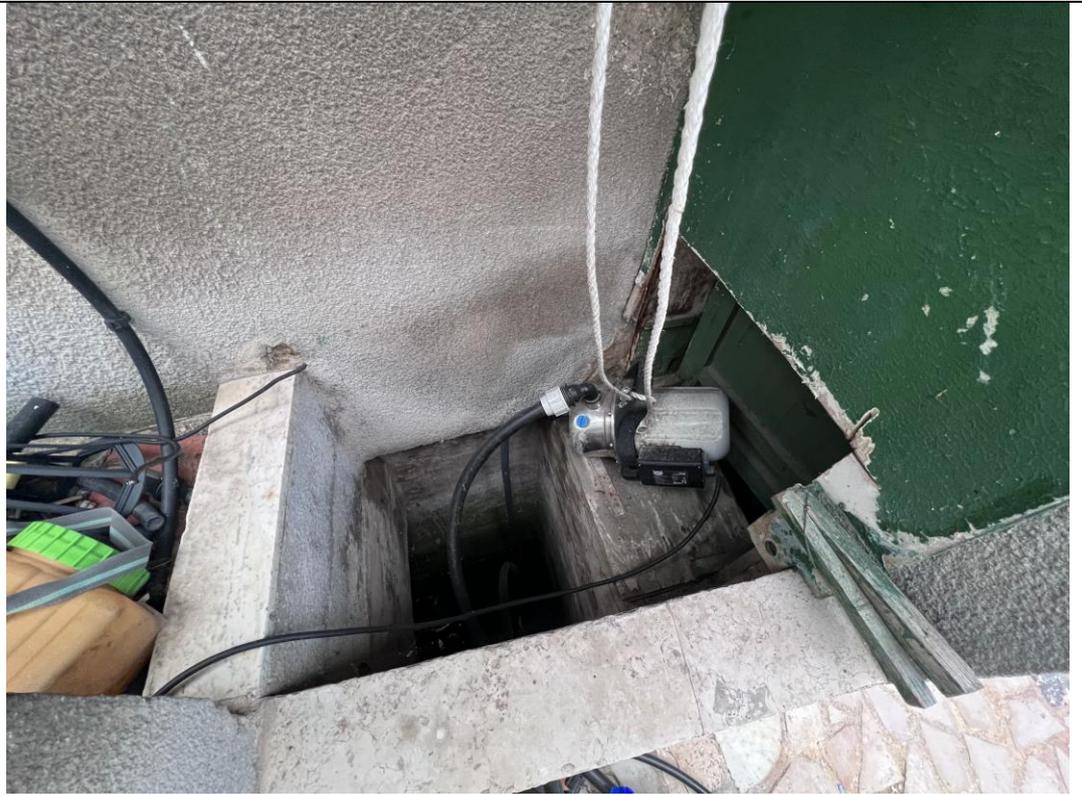
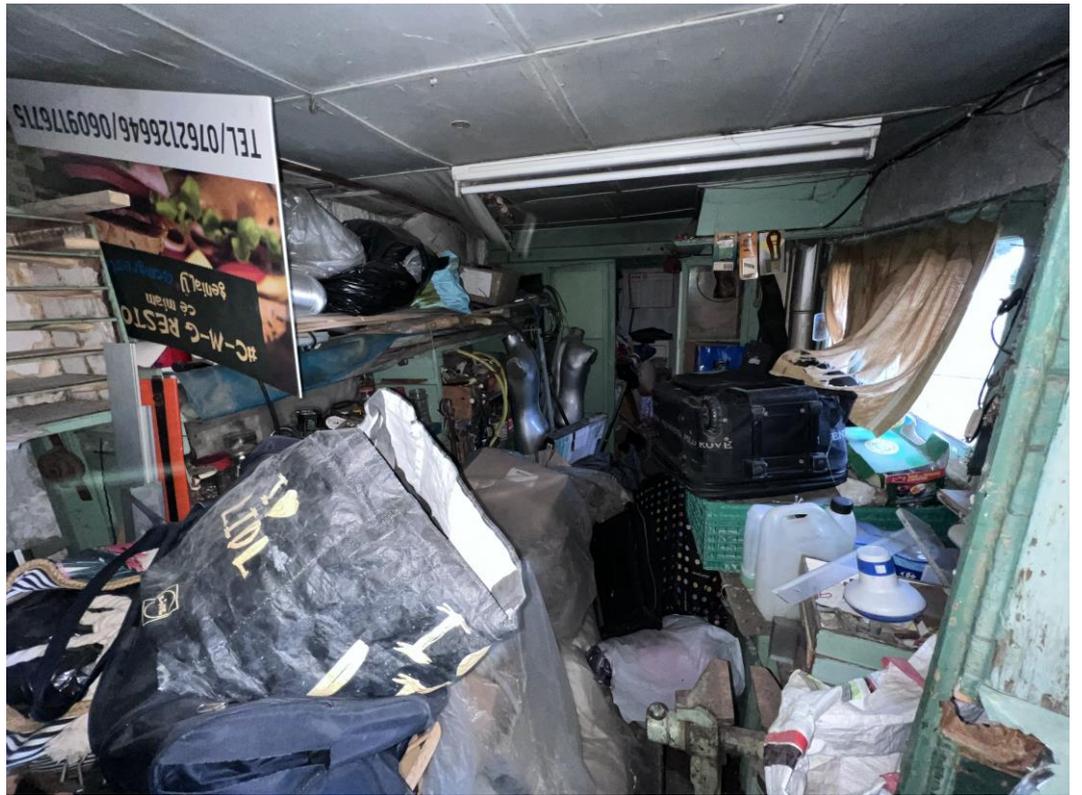
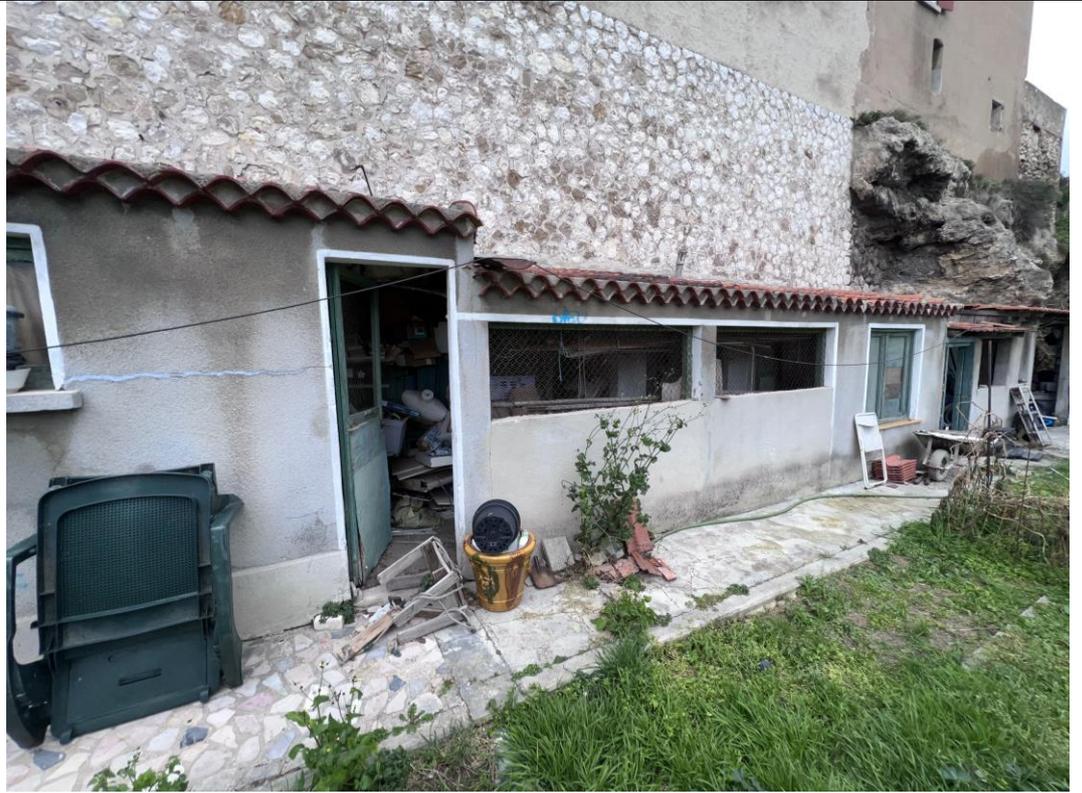
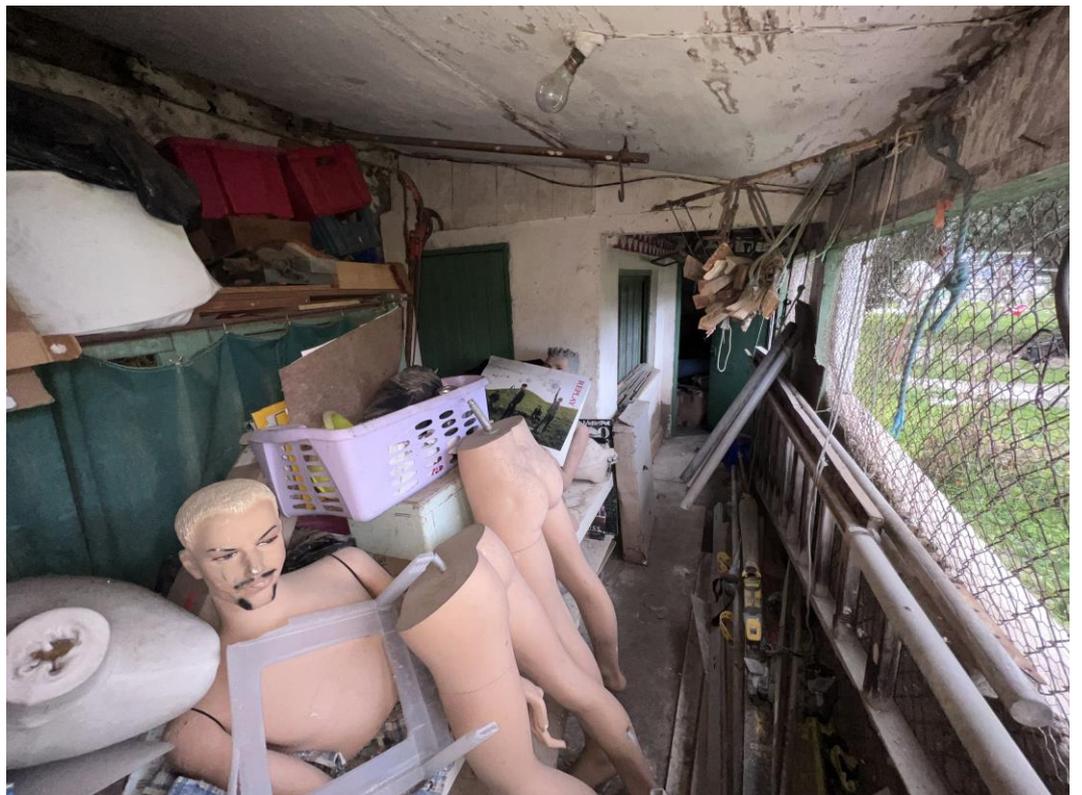
C / DEPENDANCES

Les dépendances se composent dans un premier temps d'un alignement de 6 débarras et d'un abri de jardin, toutes situées au même niveau que la bâtisse principale, puis dans un second temps d'un cabanon édifié en contrebas de la propriété, accessible par une succession d'escaliers.

Je relève qu'une pompe de relevage est en état de fonctionnement au-devant du débarras 1 (confère plan).
