## PROCES VERBAL DESCRIPTIF

**Nous nous sommes rendus ce jour : 3 Impasse Bonnardel 13004 MARSEILLE**

## 1. Environnement et situation du bien immobilier :

## 2. Description et composition du bien immobilier :

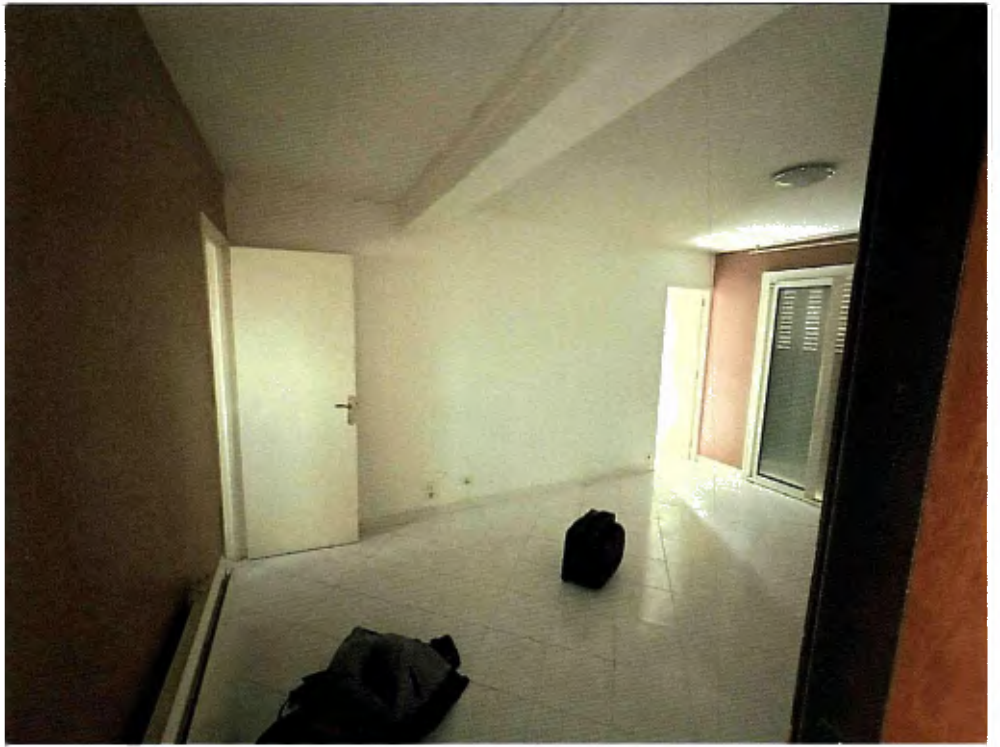
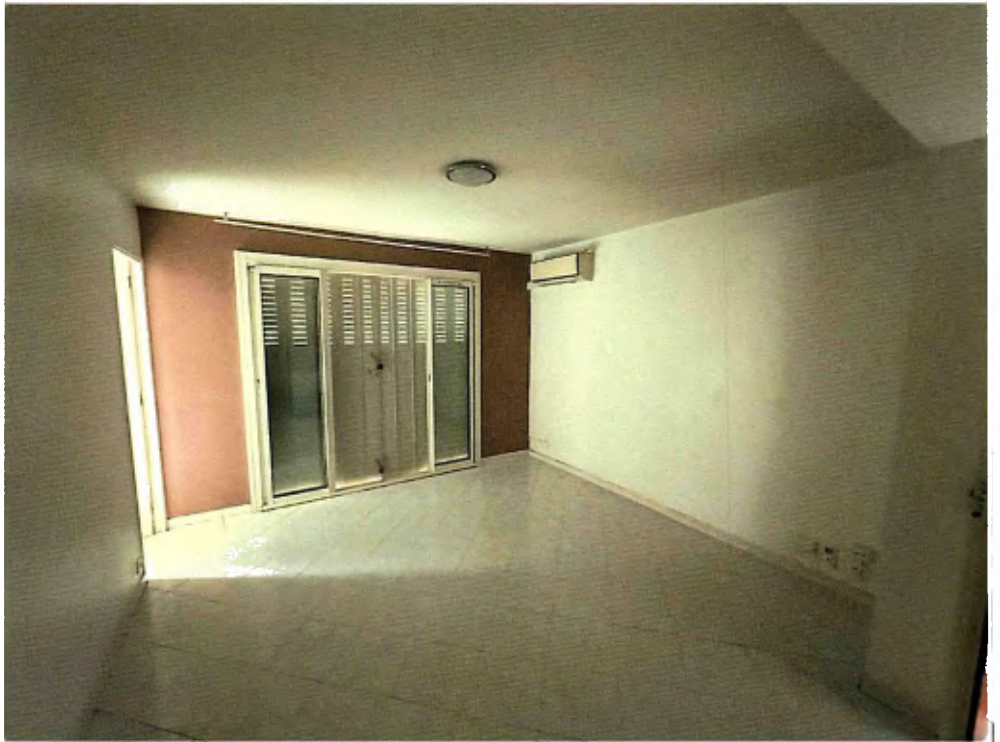
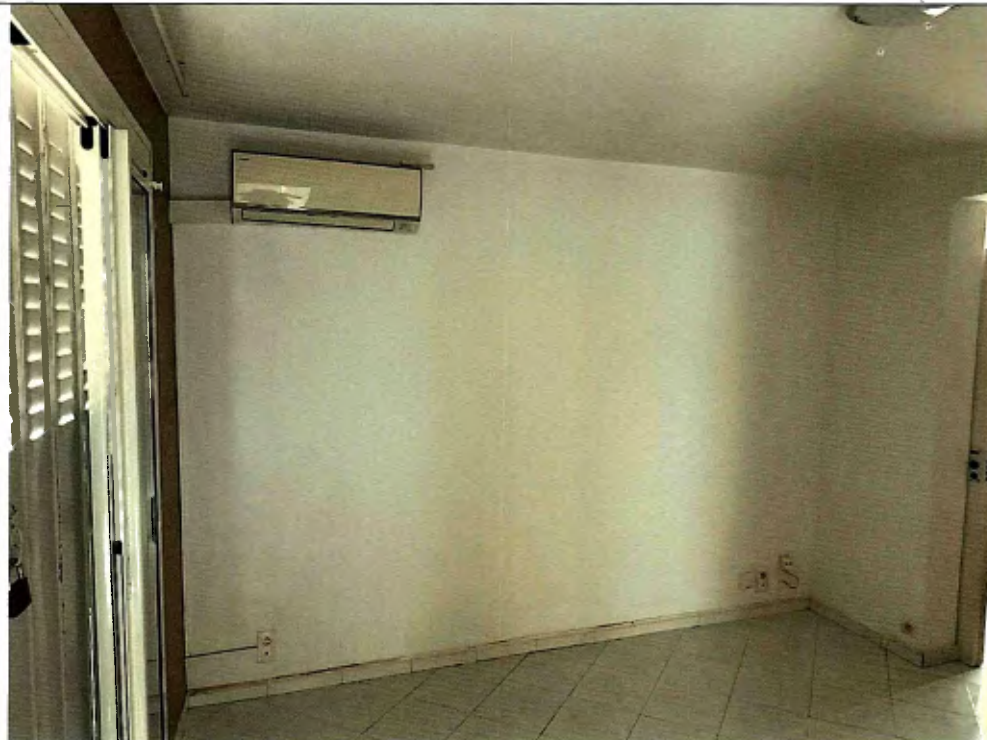
### PIECE PRINCIPALE :

Les revêtements au plafond et aux murs sont peints, en état d'usage.

Un convecteur de marque THERMOR est fixé au mur.

Nous notons la présence d'un split de climatisation de marque HITACHI.

Les plinthes sont carrelées, en état d'usage.

Au sol, nous notons la présence de carrelage en état d'usage.

Les ouvrants sont constitués de quatre parties coulissantes.

Les mécanismes d'ouverture fonctionnent.

Les parties vitrées sont en bon état général.

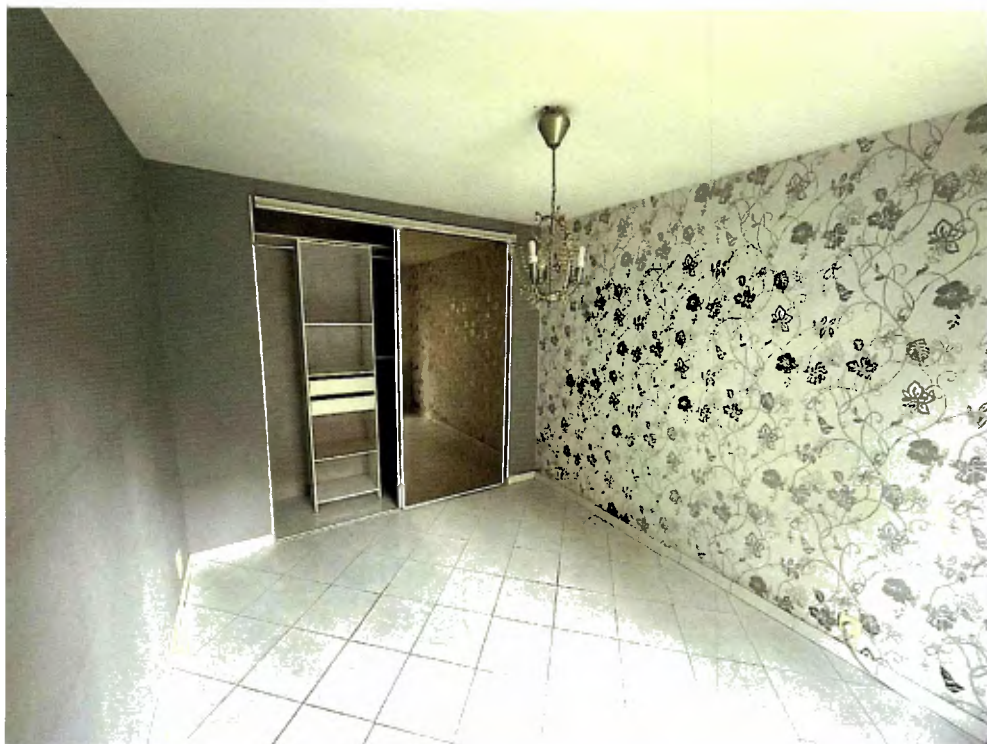
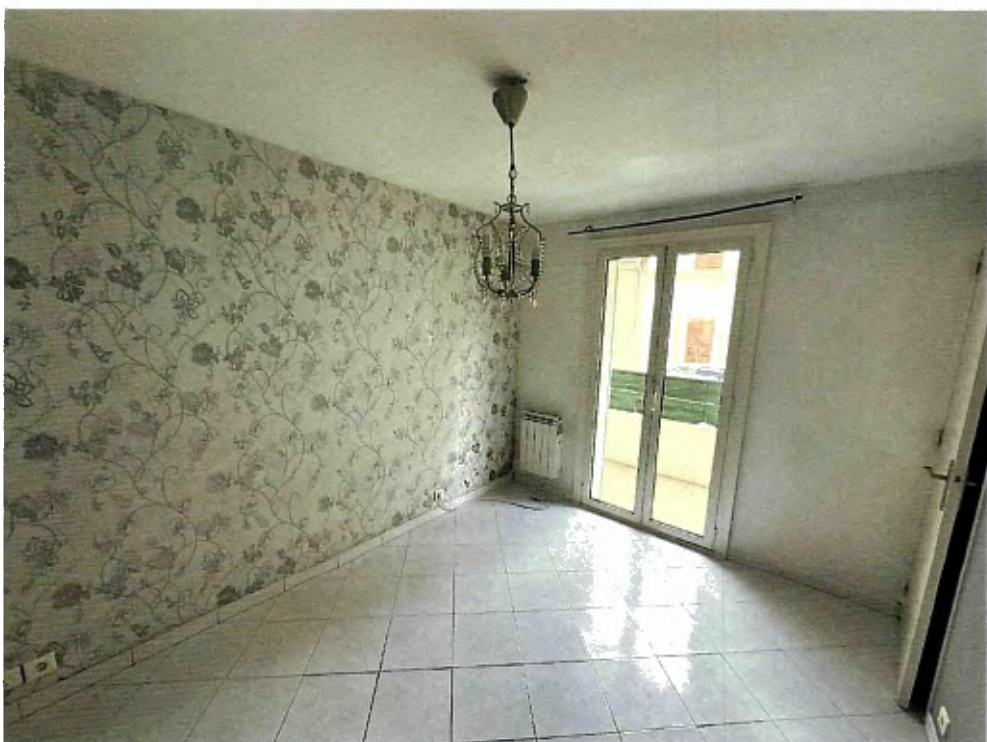
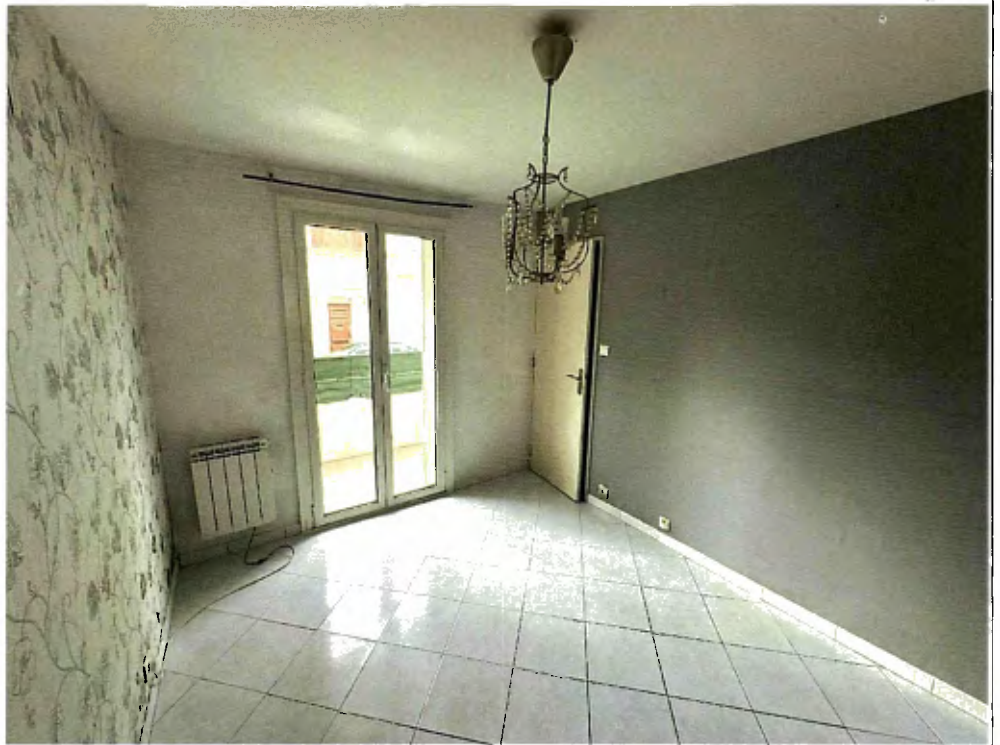
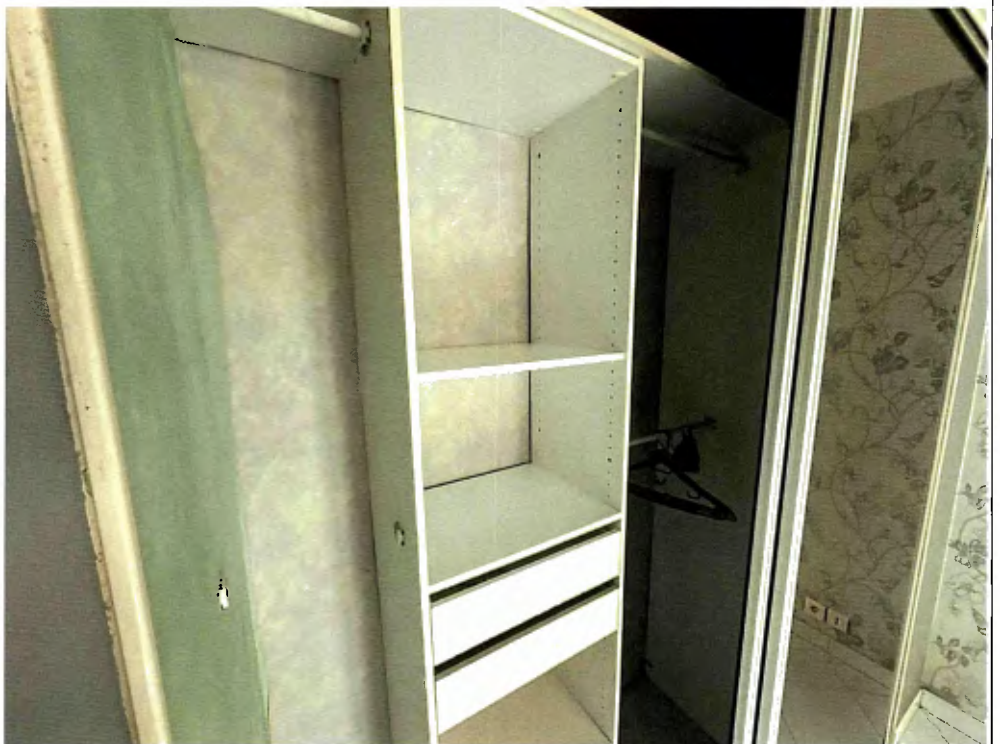
#### **CHAMBRE :**

Les revêtements au plafond sont peints.

Les revêtements aux murs sont en partie tapissés.

Au niveau du mur accueillant l'ouvrant, les revêtements sont peints.

L'ouvrant est constitué de deux portes battantes. Les mécanismes d'ouverture fonctionnent. Les huisseries et les parties vitrées sont en état d'usage.

Les plinthes sont carrelées, en état d'usage. Le carrelage au sol est aussi en état d'usage.

Un convecteur est fixé au mur.

Nous notons la présence de placards incorporés. Le mécanisme des portes coulissantes vitrées fonctionne. Elles sont au nombre de deux.

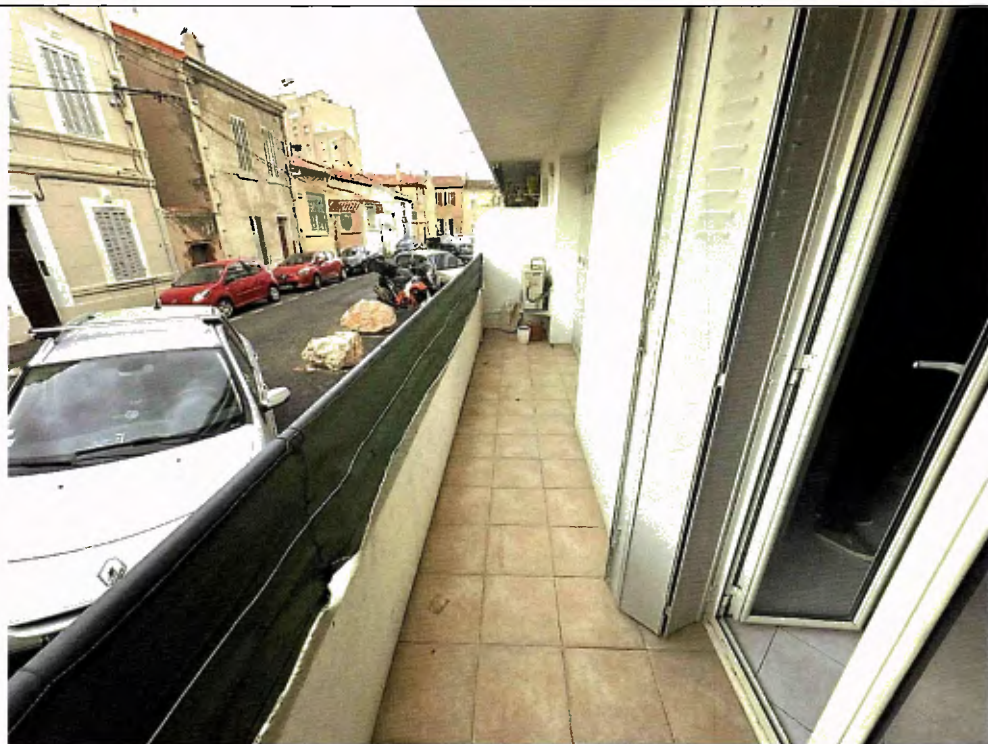
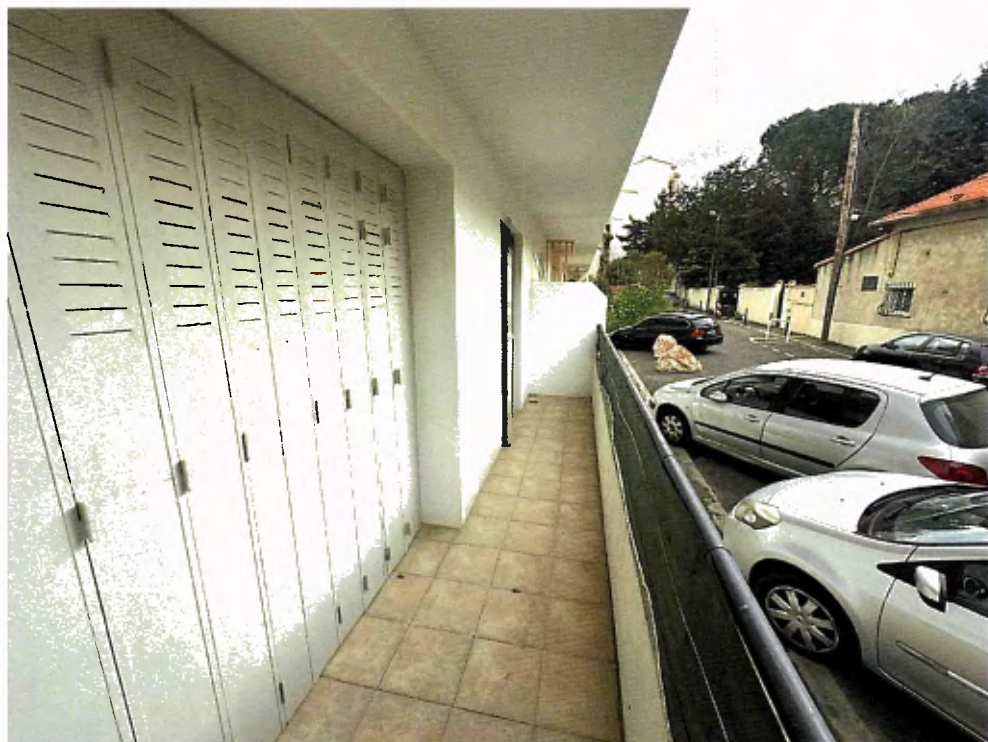
**BALCON :**

Les revêtements aux murs sont peints.

Nous notons la présence d'un moteur de climatisations de marque HITACHI.

Les volets pliables métalliques sont en état d'usage.

Nous notons la présence d'un garde-corps.

Le carrelage au sol est en état d'usage.

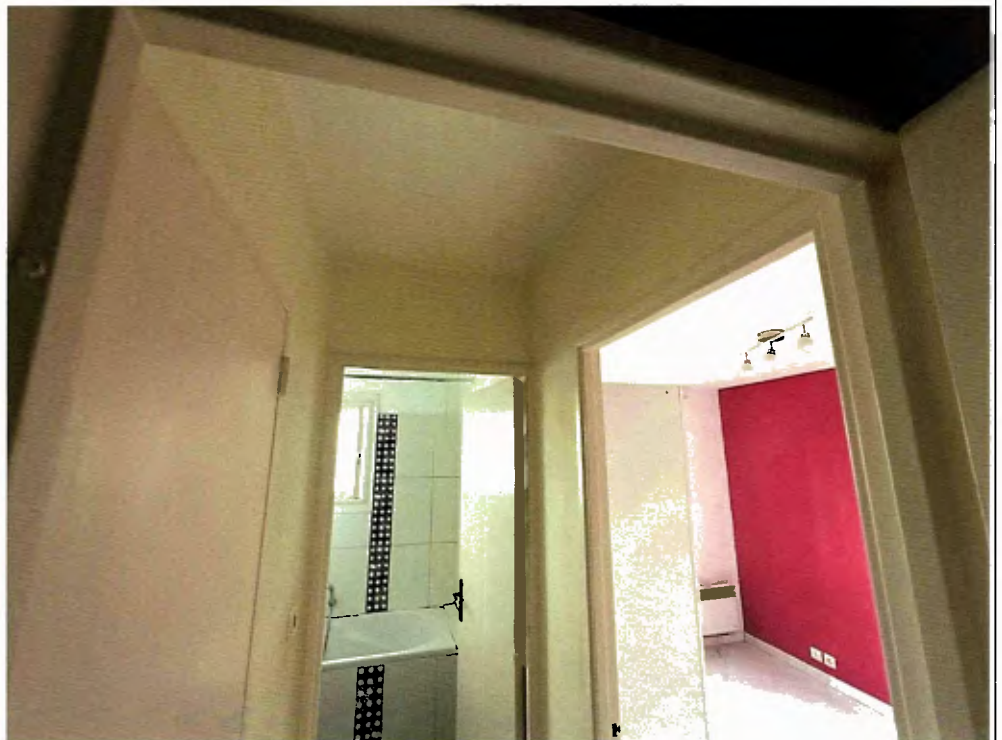
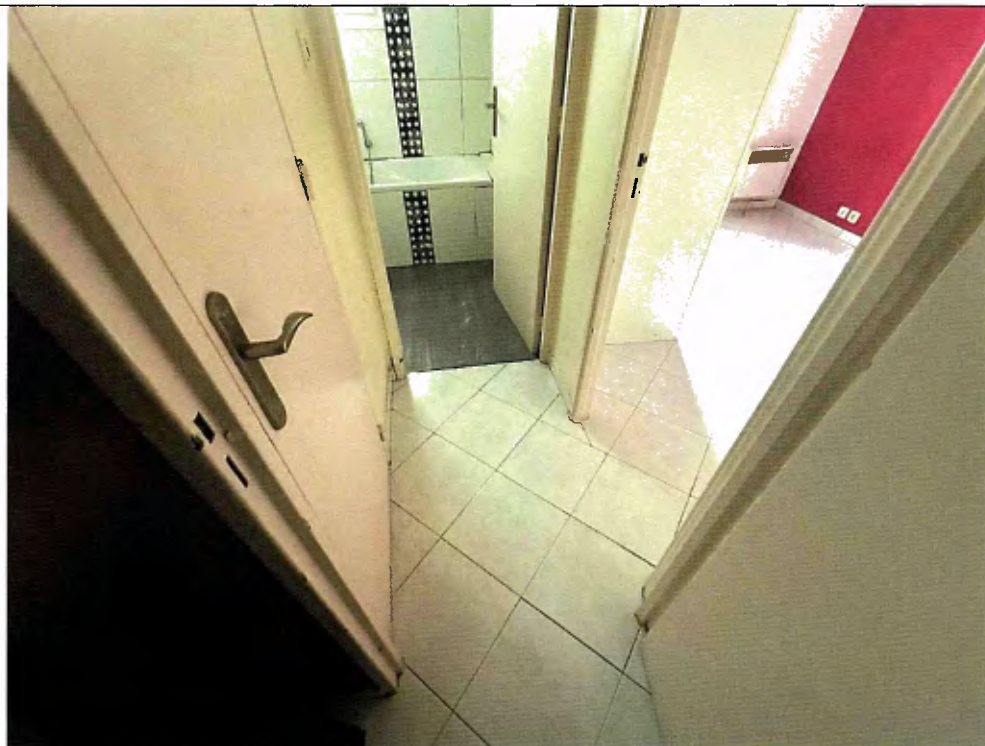
Les revêtements au plafond et aux murs sont peints.

Les plinthes sont carrelées, en état d'usage. Le carrelage est aussi en état d'usage.

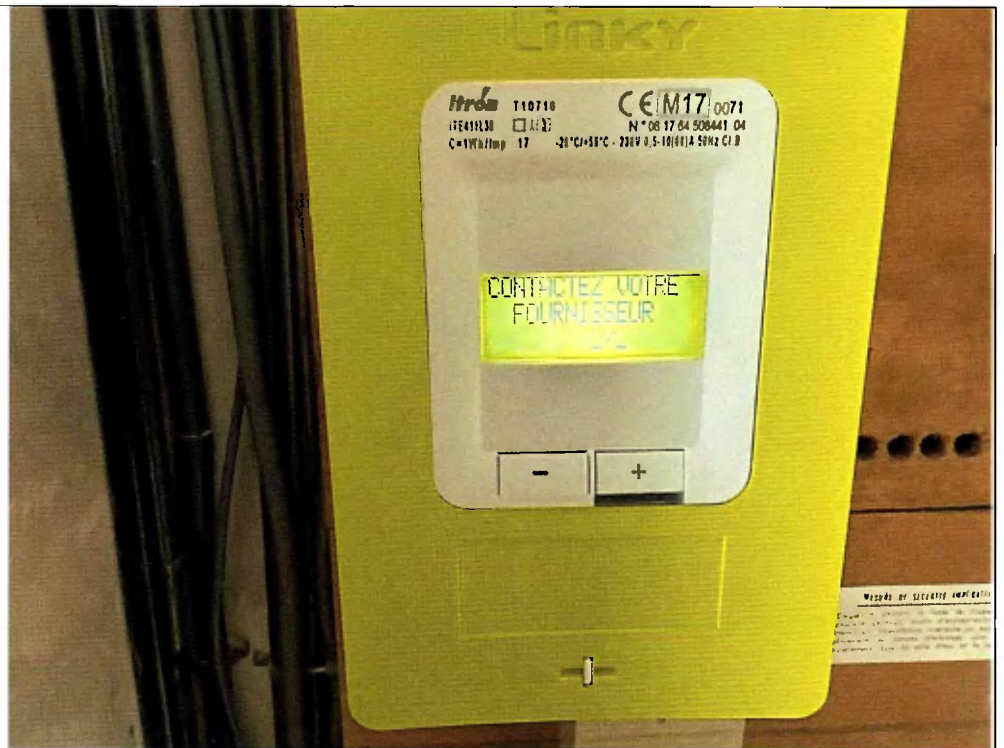
Compteur LINKY : ce dernier n'est pas actif.
