**ACTE DE
COMMISSAIRE
DE
JUSTICE**

PROCES VERBAL DESCRIPTIF PORTANT SUR L'IMMEUBLE DU 1 BOULEVARD HENRI FABRE – 13015 MARSEILLE

LE VENDREDI TREIZE OCTOBRE DEUX MILLE VINGT TROIS

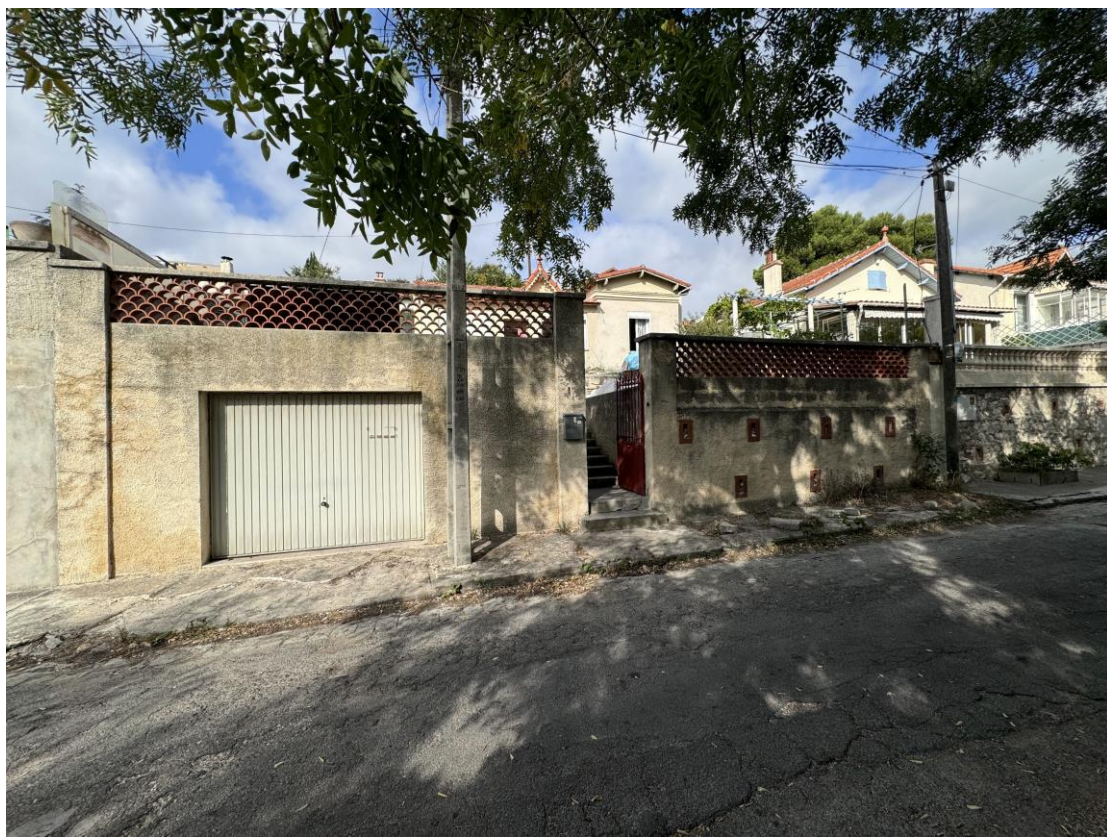
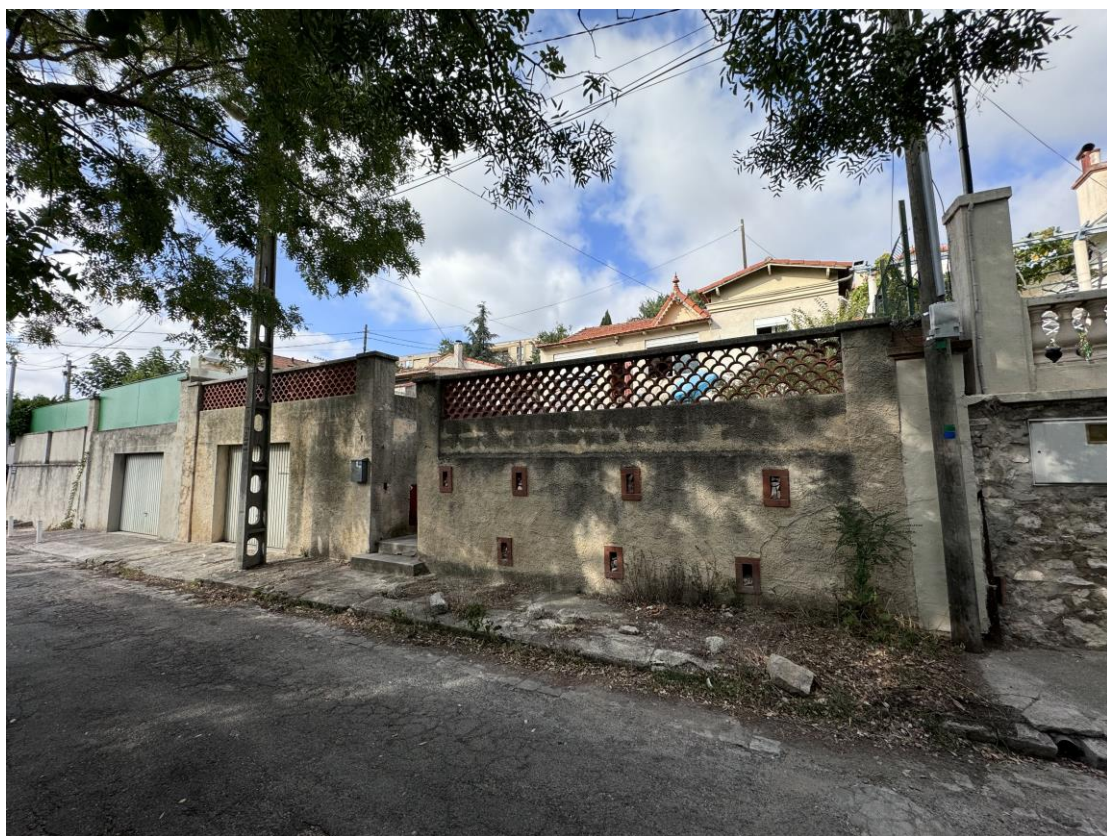
Il s'agit d'une maison individuelle de plain-pied édifée sur un terrain réhaussé par rapport à la chaussée, disposant d'un garage indépendant ouvrant directement sur le boulevard, d'un jardin sur les pourtours de l'habitation et d'un cabanon avec toiture. L'unique accès à cette propriété s'effectue depuis le boulevard par un portillon métallique piéton.

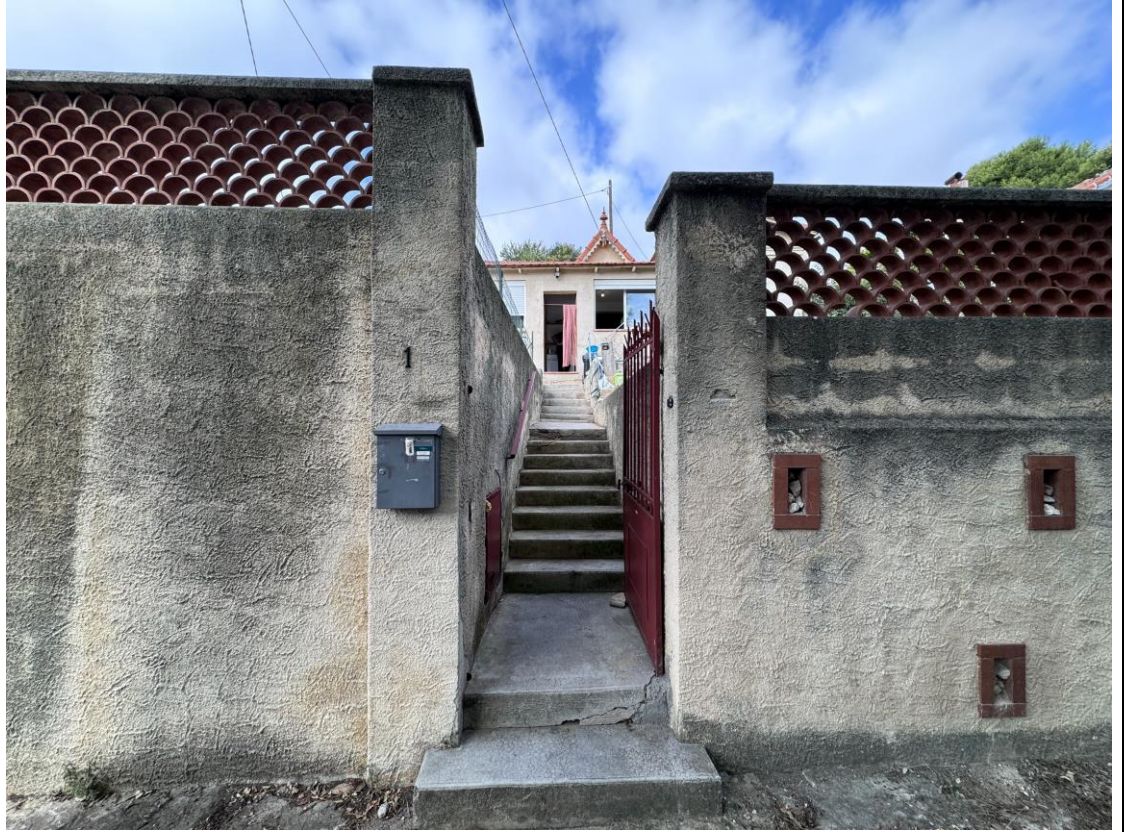
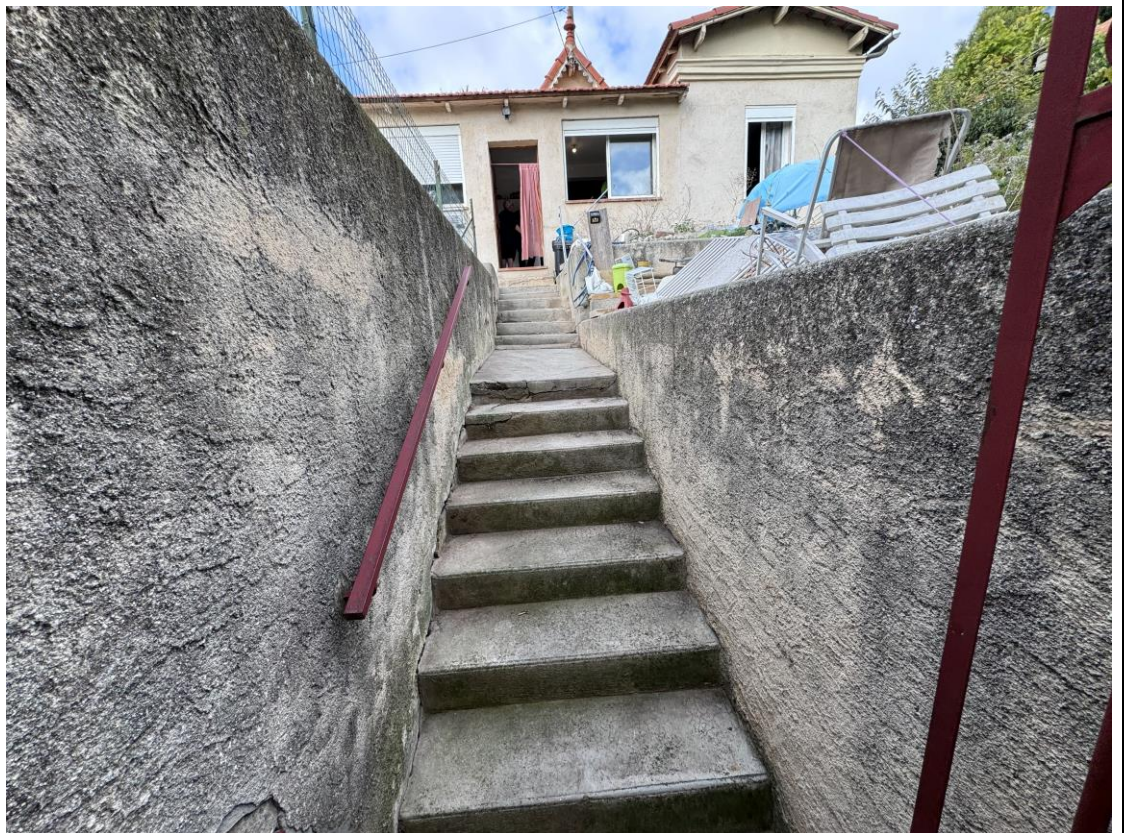
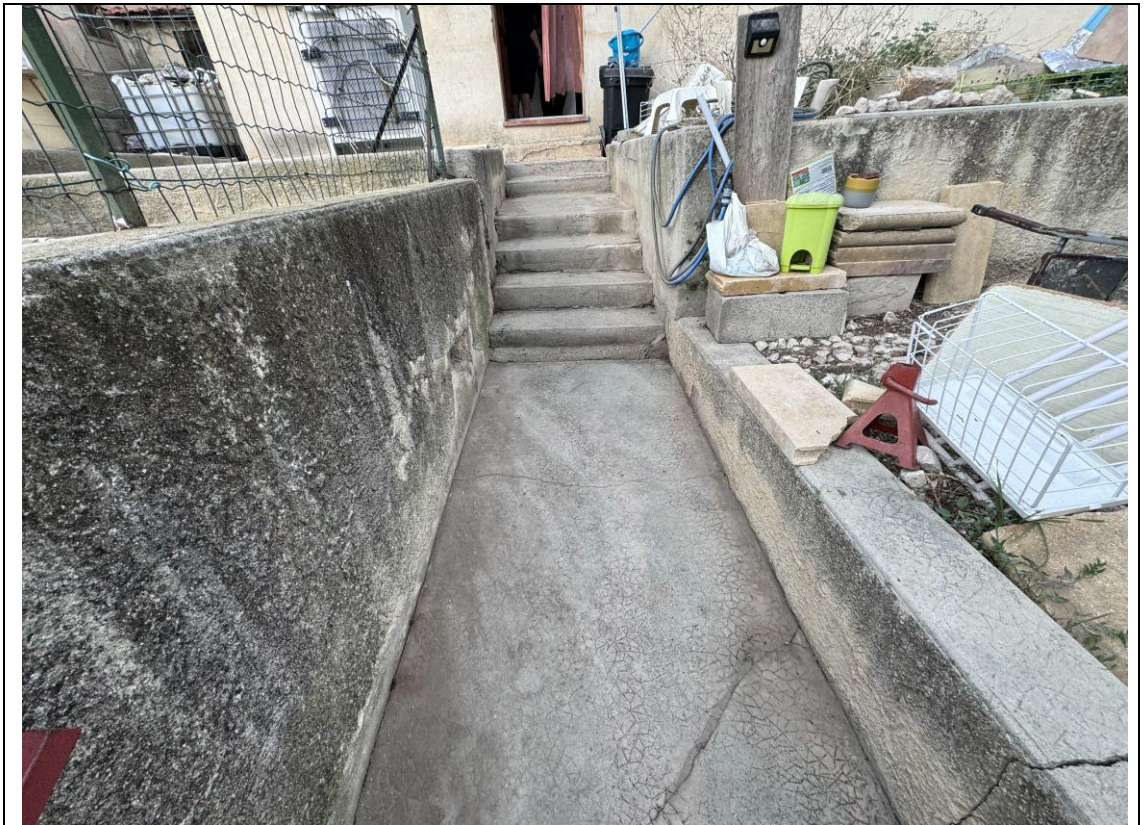
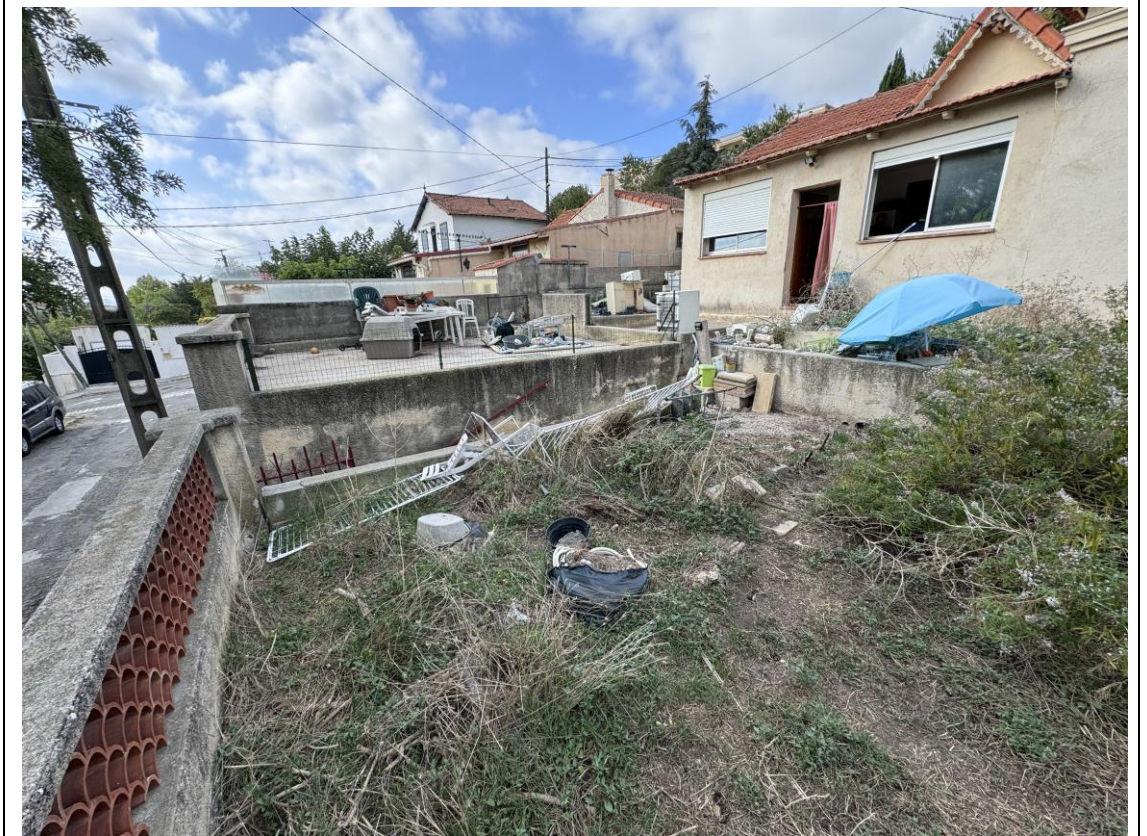
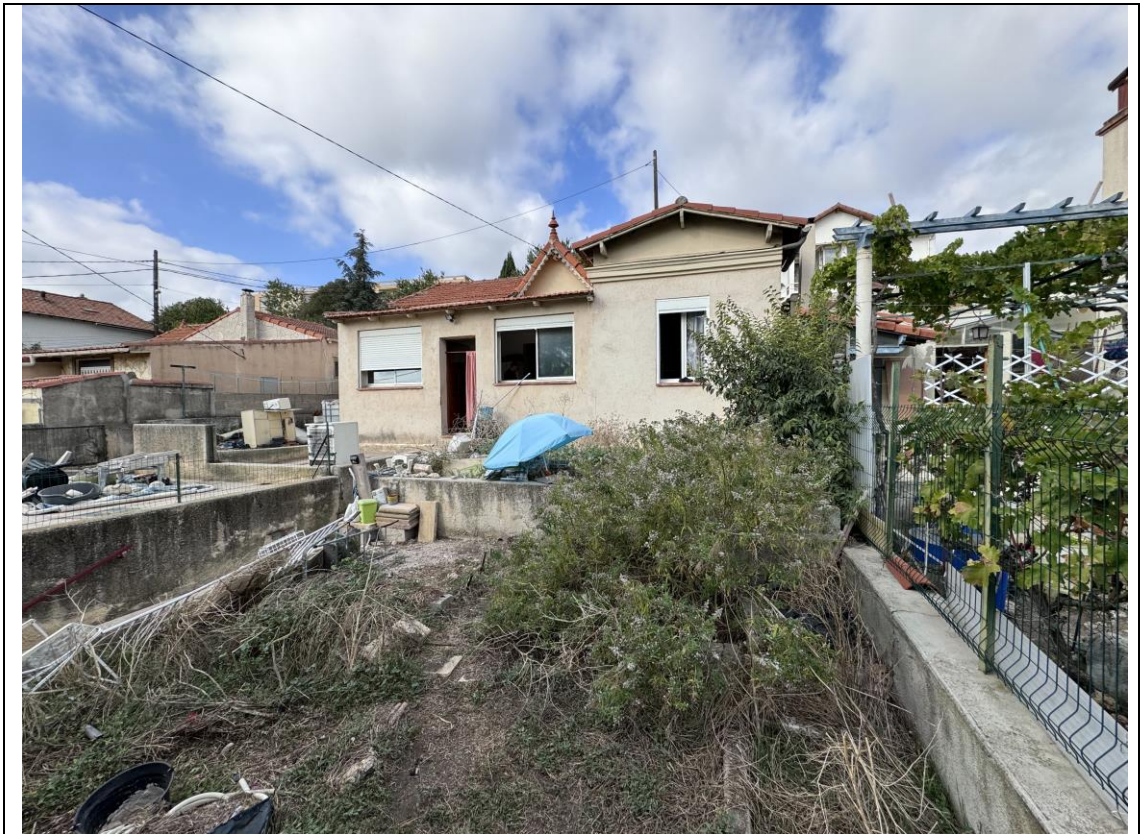
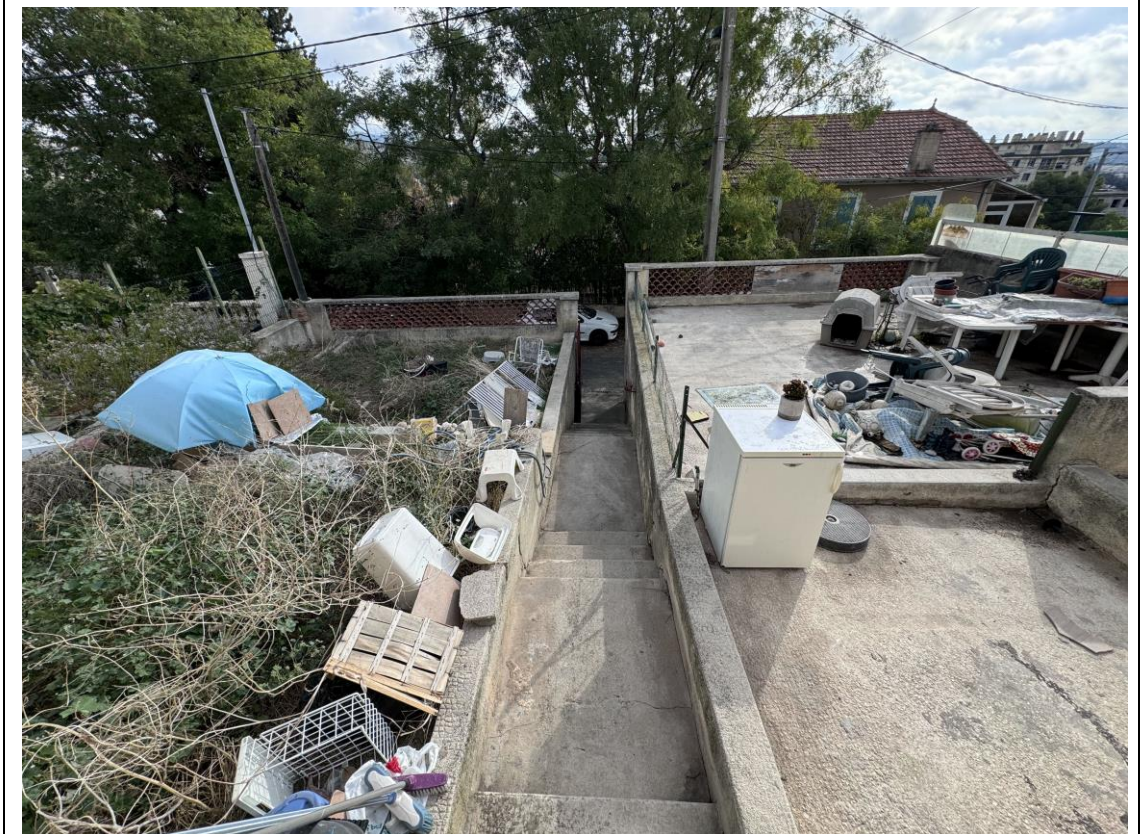
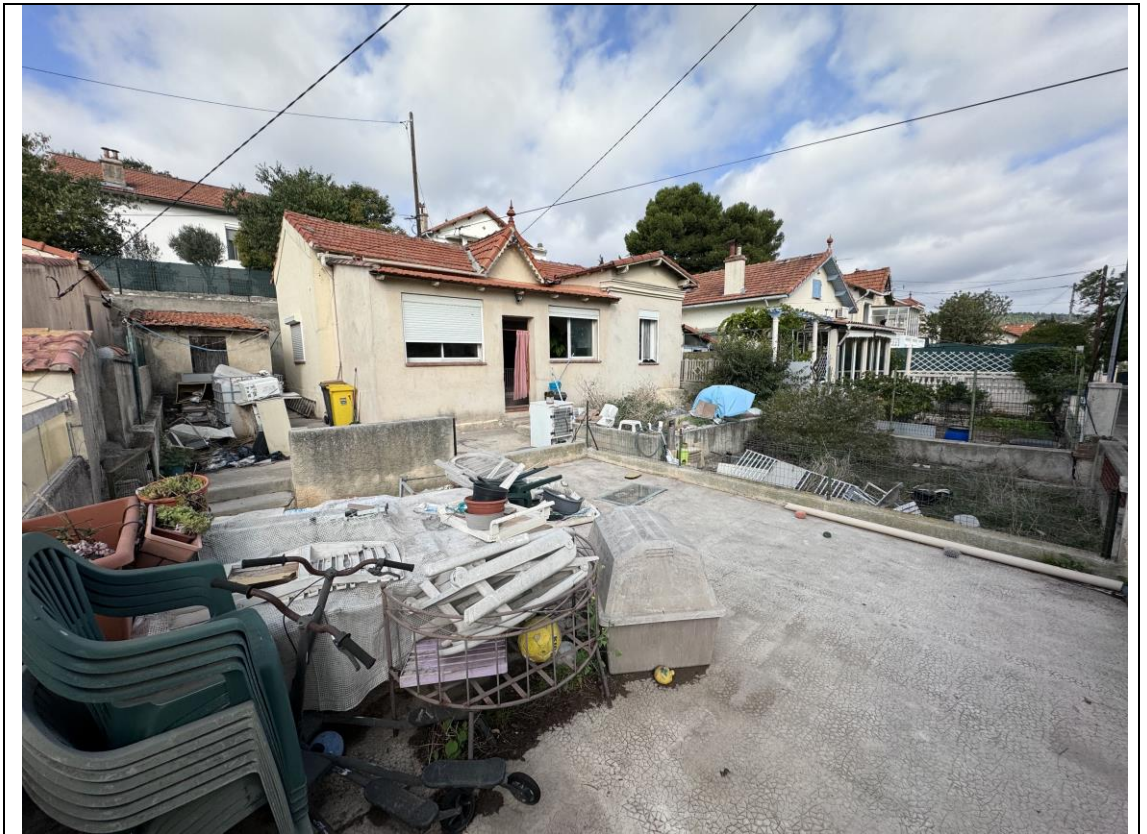
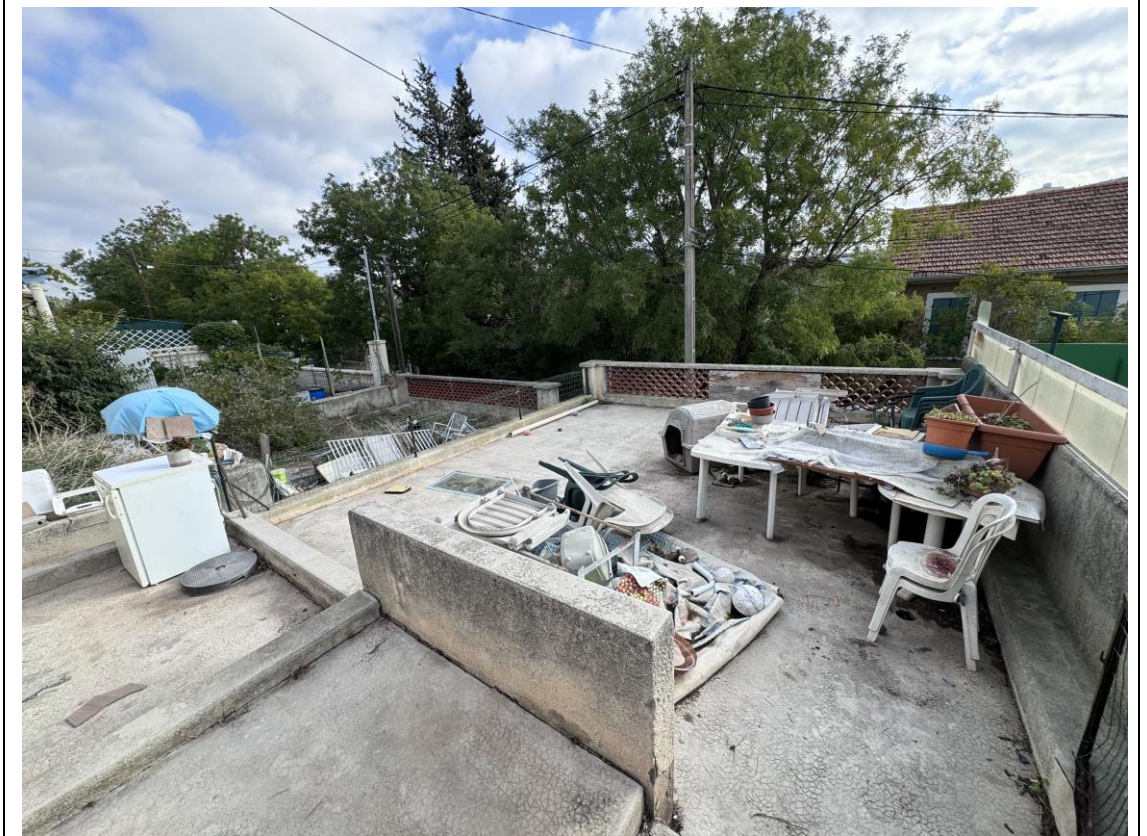
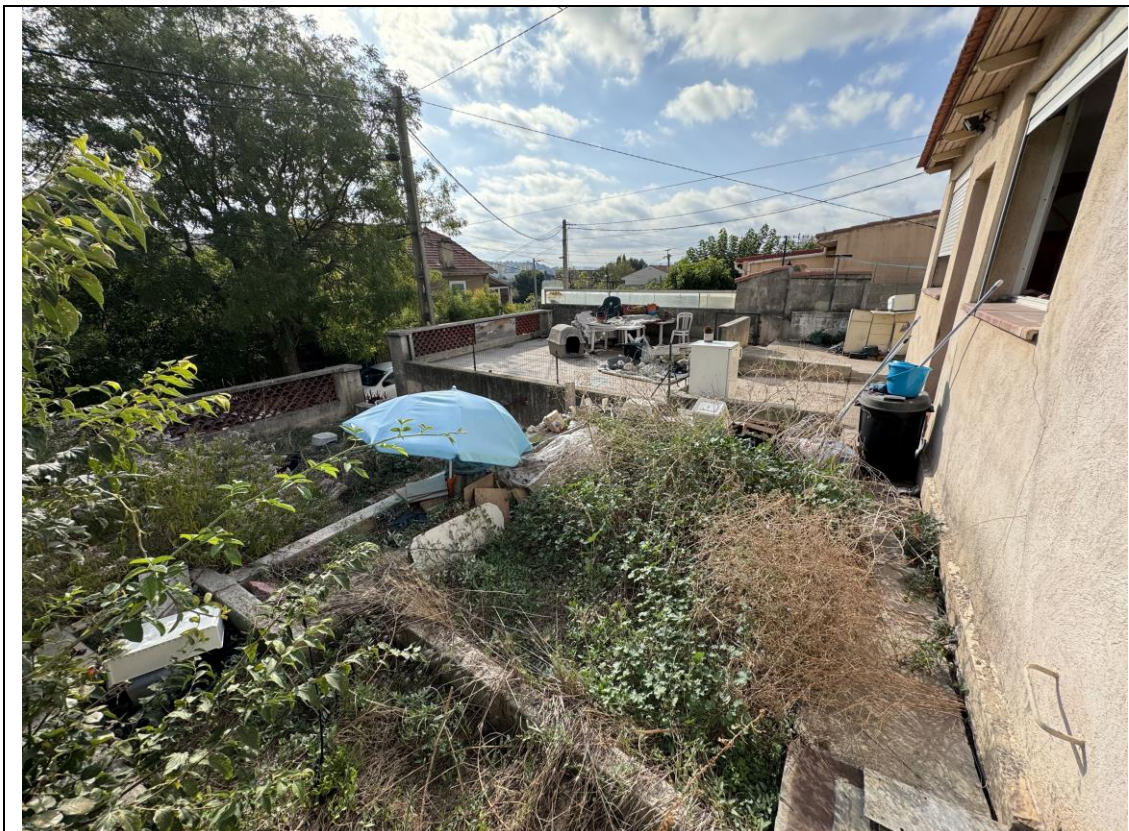
Par le portillon, j'accède à l'espace extérieur, comprenant sur le côté gauche en montant une terrasse maçonnée (toiture du garage) et sur le côté droit en montant un espace vert.

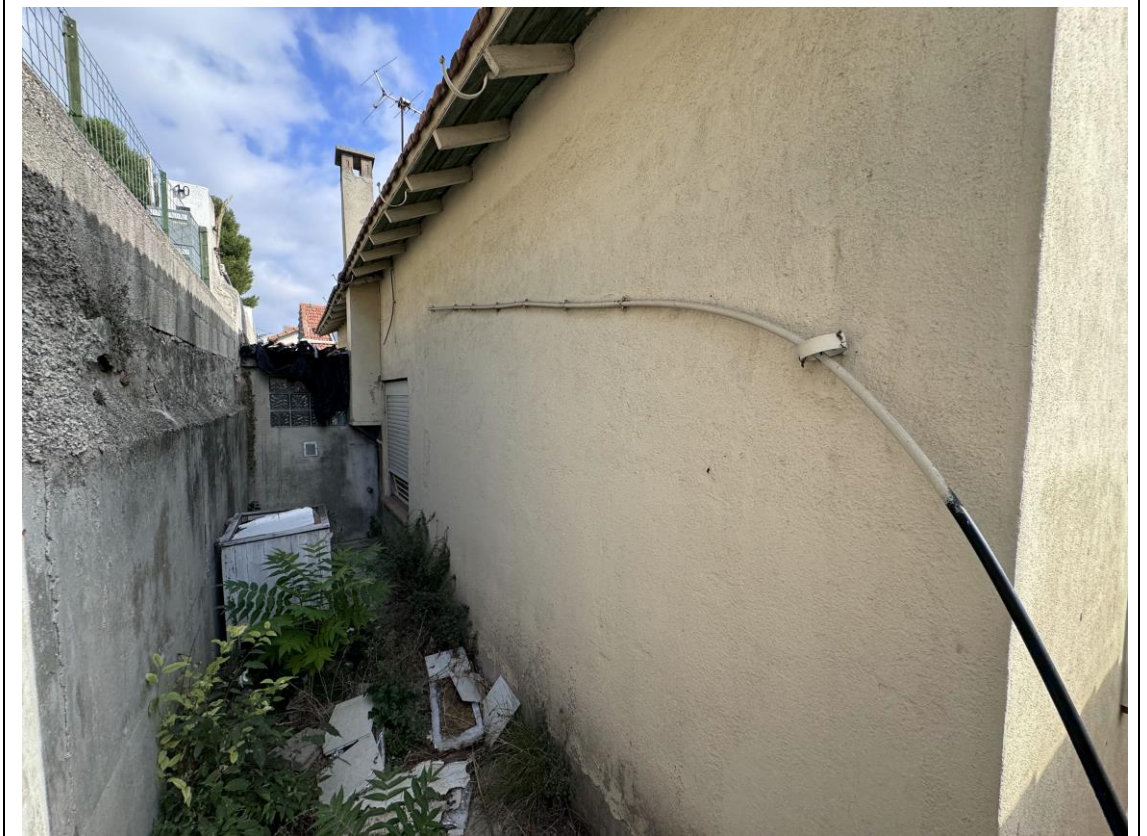
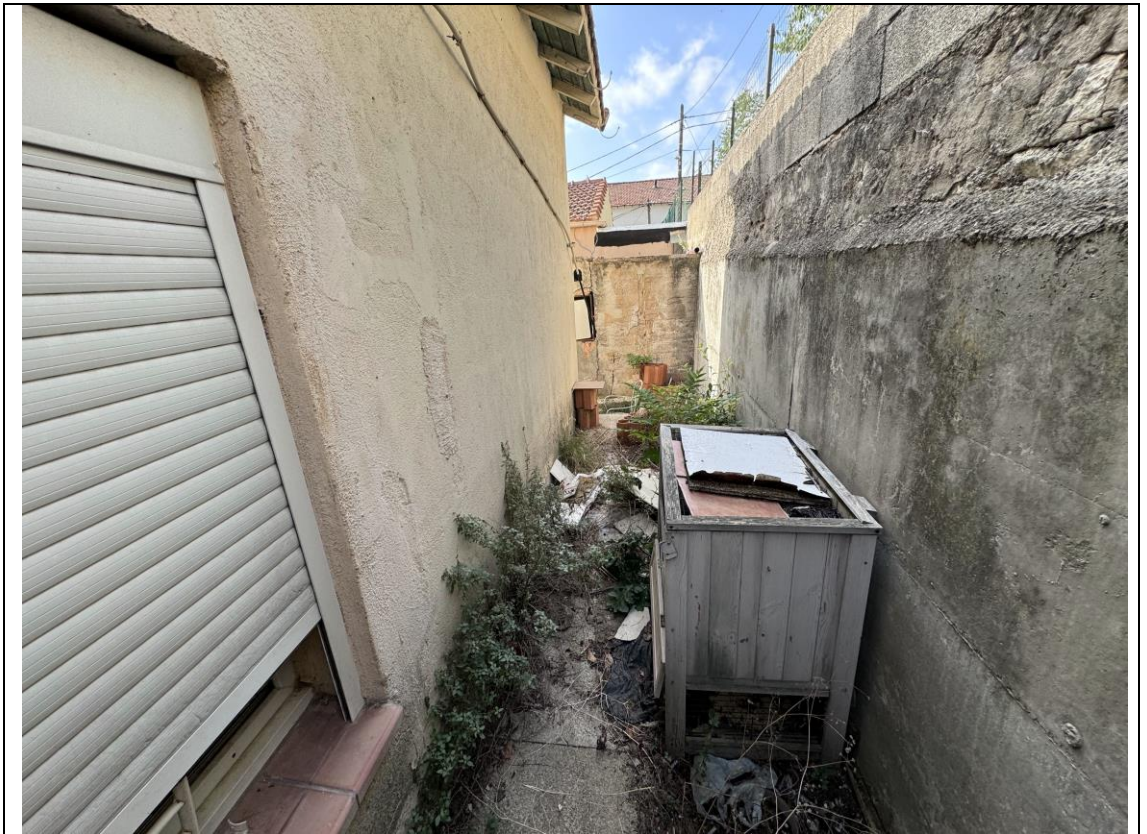
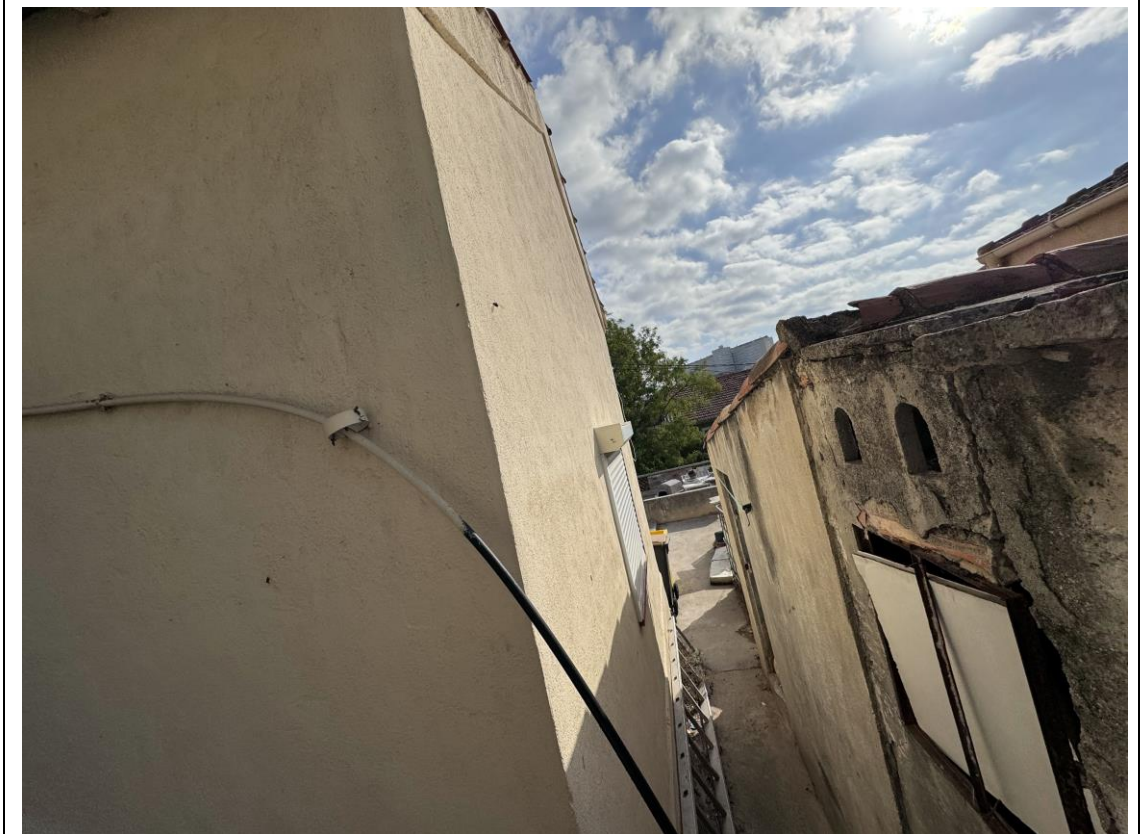
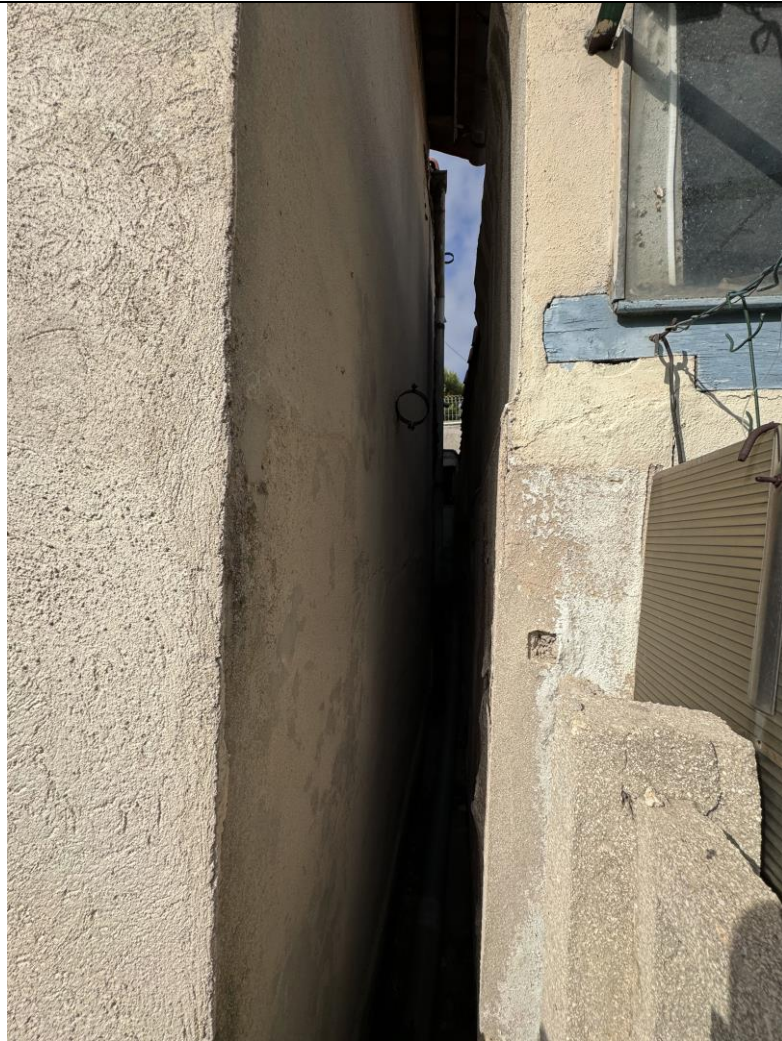
Puis, j'examine la bâtisse principale, dont le revêtement crépi est récent et à l'état d'usage. Je note toutefois d'importantes fissurations en façade avant.
