PROCES VERBAL DESCRIPTIF PORTANT SUR L'IMMEUBLE DE

57 Rue LOUBON – Quartier SAINT-MAURON - 13003 MARSEILLE.

Le bien dont s'agit est un immeuble élevé de trois étages sur rez-de-chaussée.

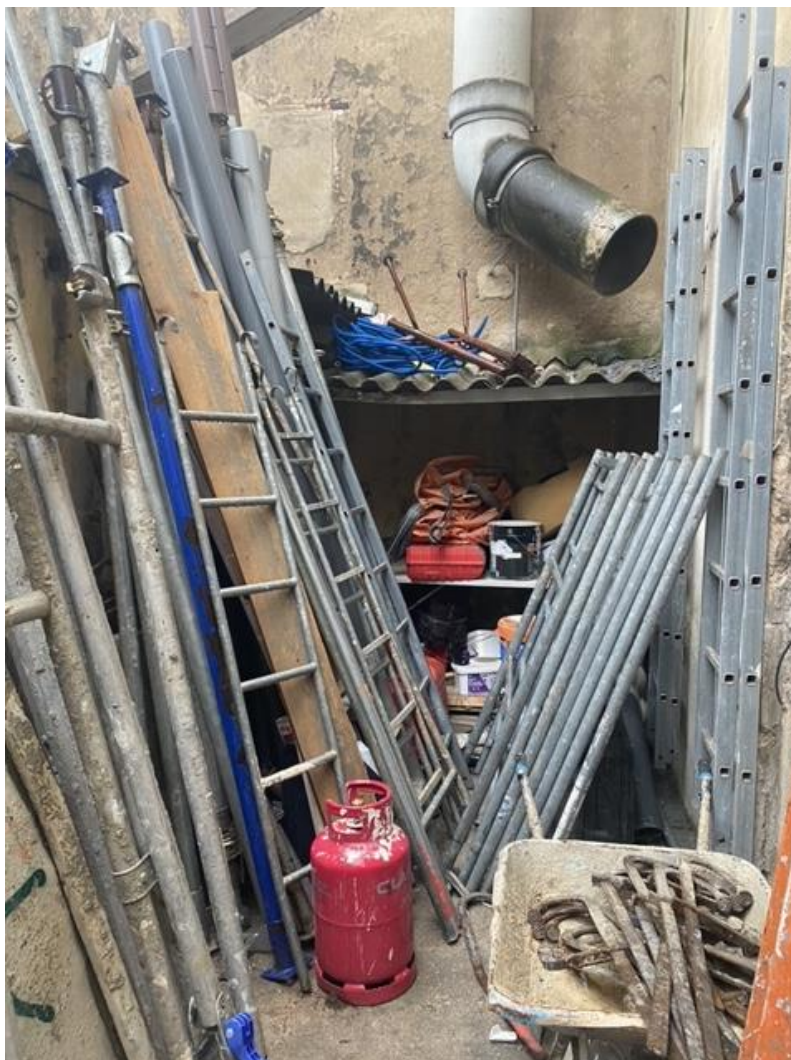
COURETTE

Elle est accessible par le franchissement d'une porte en bois en très mauvais état d'usage.

Cette courette est actuellement utilisée pour le stockage d'échafaudages et d'échelles.

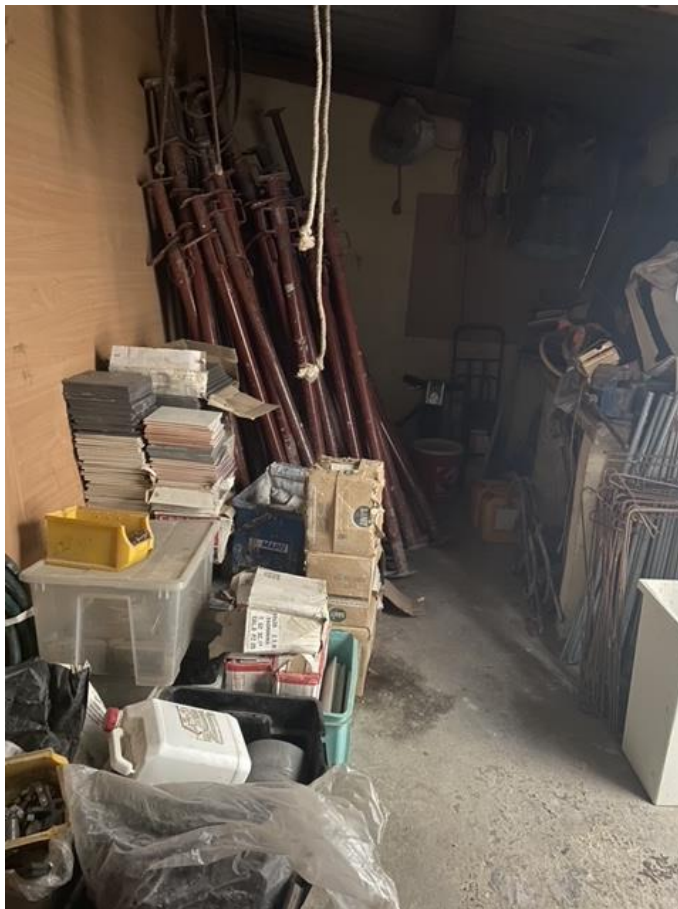
REMISE

Il s'agit d'une pièce noire.

Le sol est recouvert d'une dalle de béton.

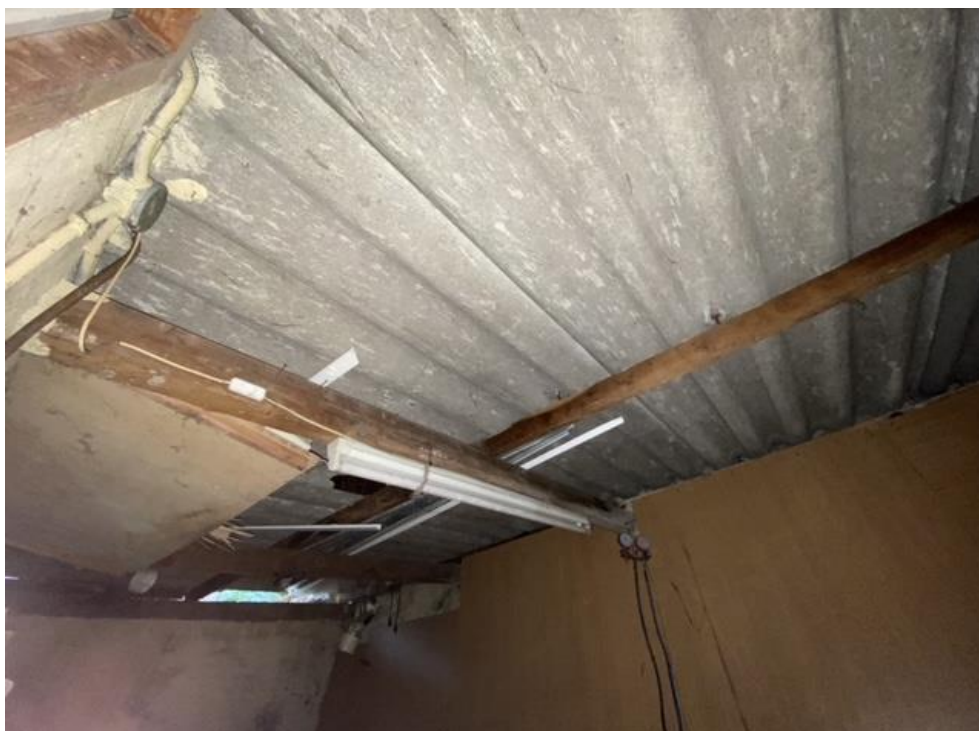
Les murs sont composés d'agglomérés de ciment.

La toiture en éverite est posée sur des chevrons de bois.

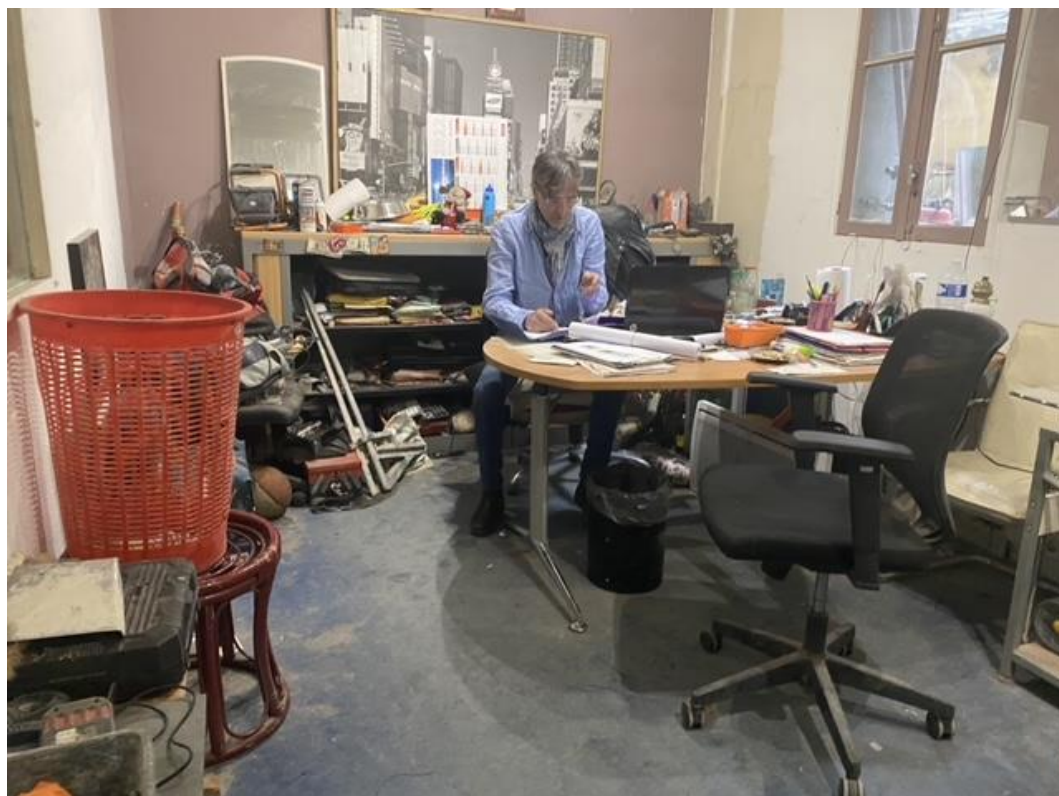
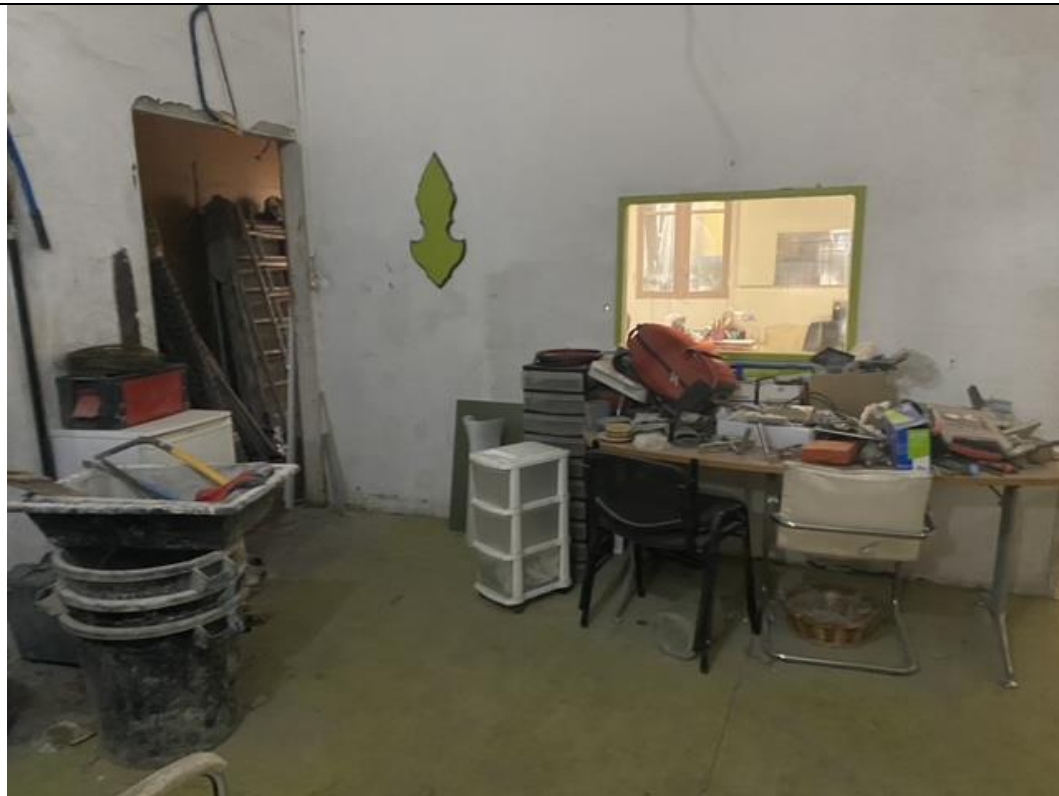
BUREAU

Il est éclairé par une fenêtre cadre bois double battant, ouvrant côté courette et par une fenêtre fixe percée dans le mur séparatif de la première pièce.

Le sol est recouvert d'une moquette usagée.

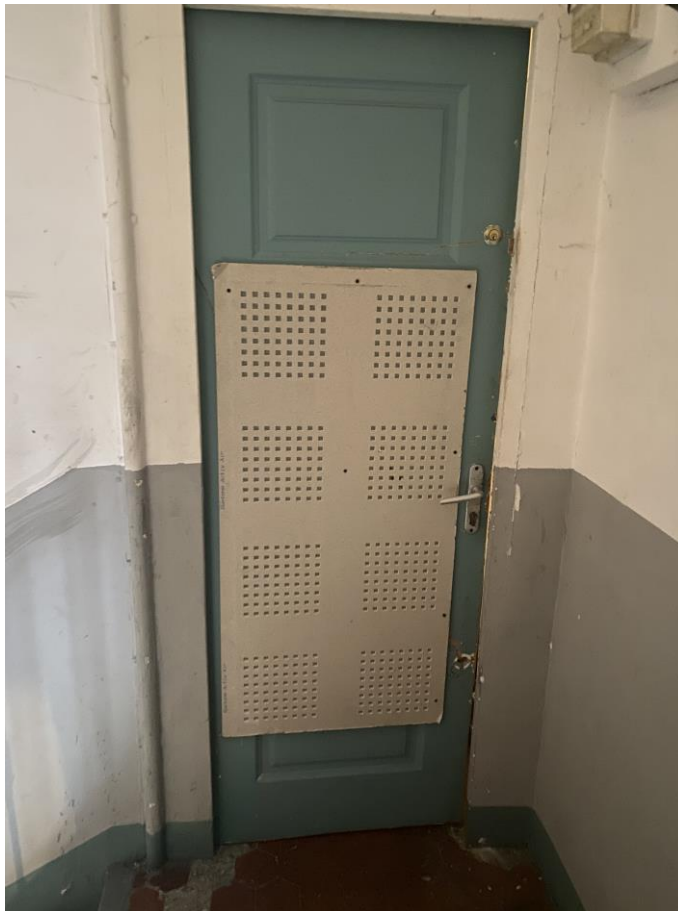
La porte palière en bois est équipée de deux verrous et d'une serrure centrale ; le tout très usage.

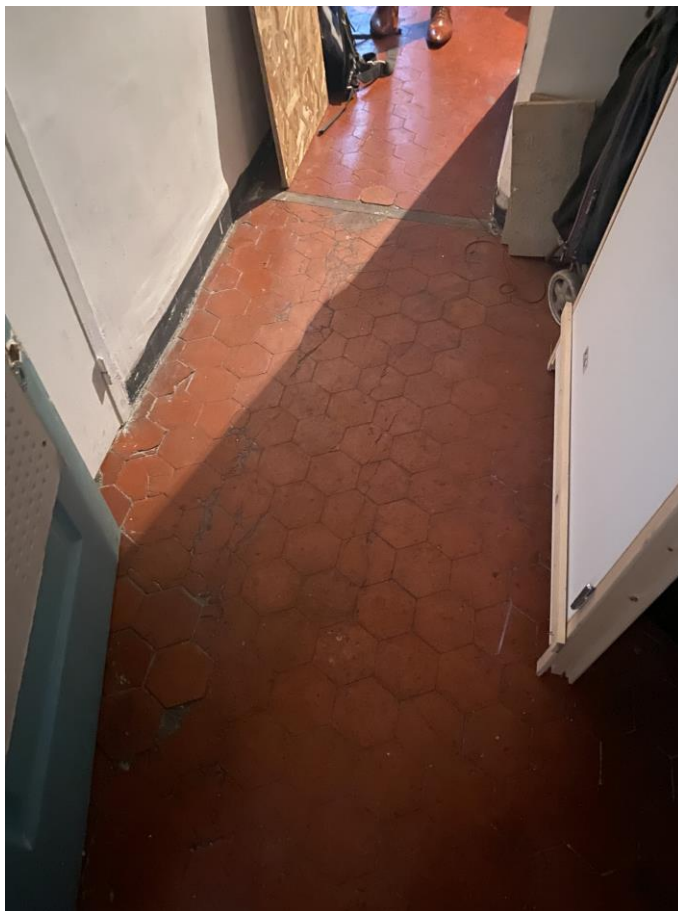
Le sol est recouvert de tommettes en état d'usage.

Les murs et le plafond sont recouverts d'une peinture dégradée.

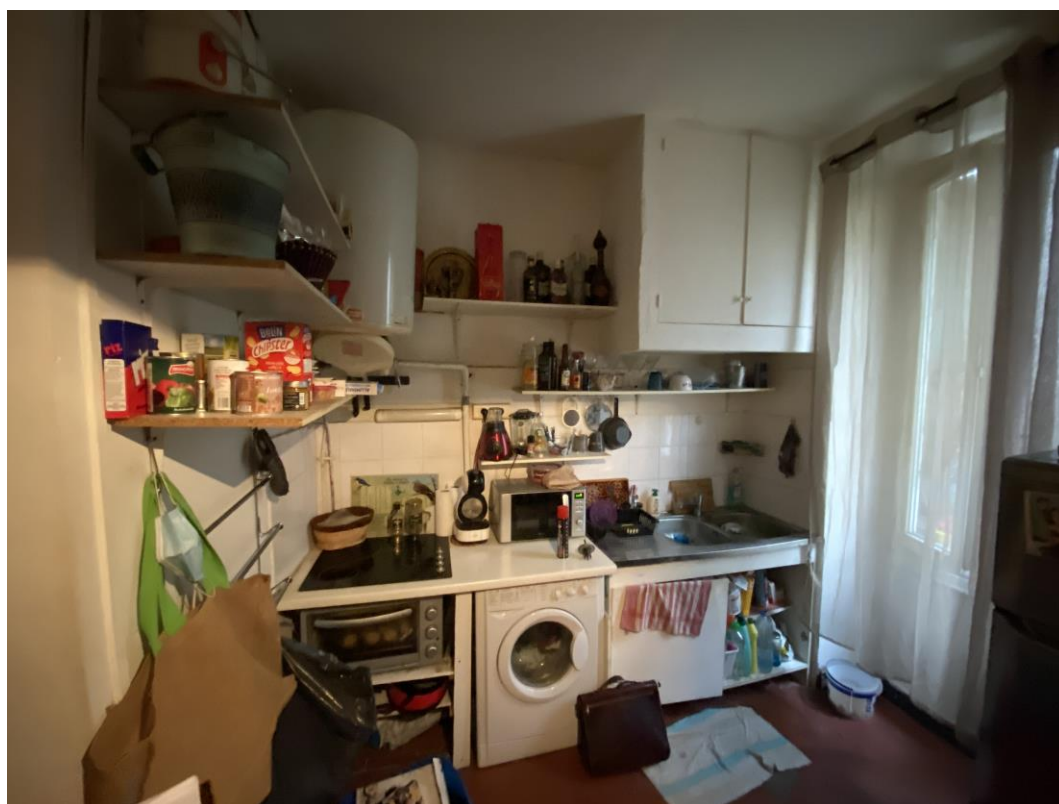
CUISINE

Cette pièce est éclairée par une fenêtre cadre PVC double battant, protégée à l'extérieur par des volets en bois double battant.

Le sol est recouvert de tommettes dégradées.

Les autres parties murales et le plafond sont recouvertes d'une peinture dégradée.

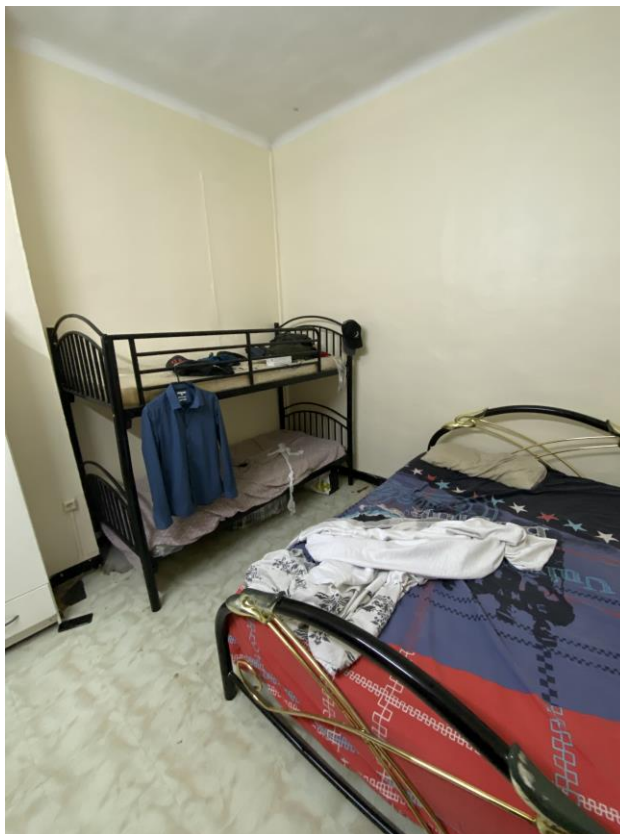
CHAMBRE

Le sol est recouvert d'un linoléum en mauvais état d'usage.

Les murs sont recouverts d'une peinture dégradée, présentant de très nombreuses cloques, notamment sur le mur de droite en entrant.

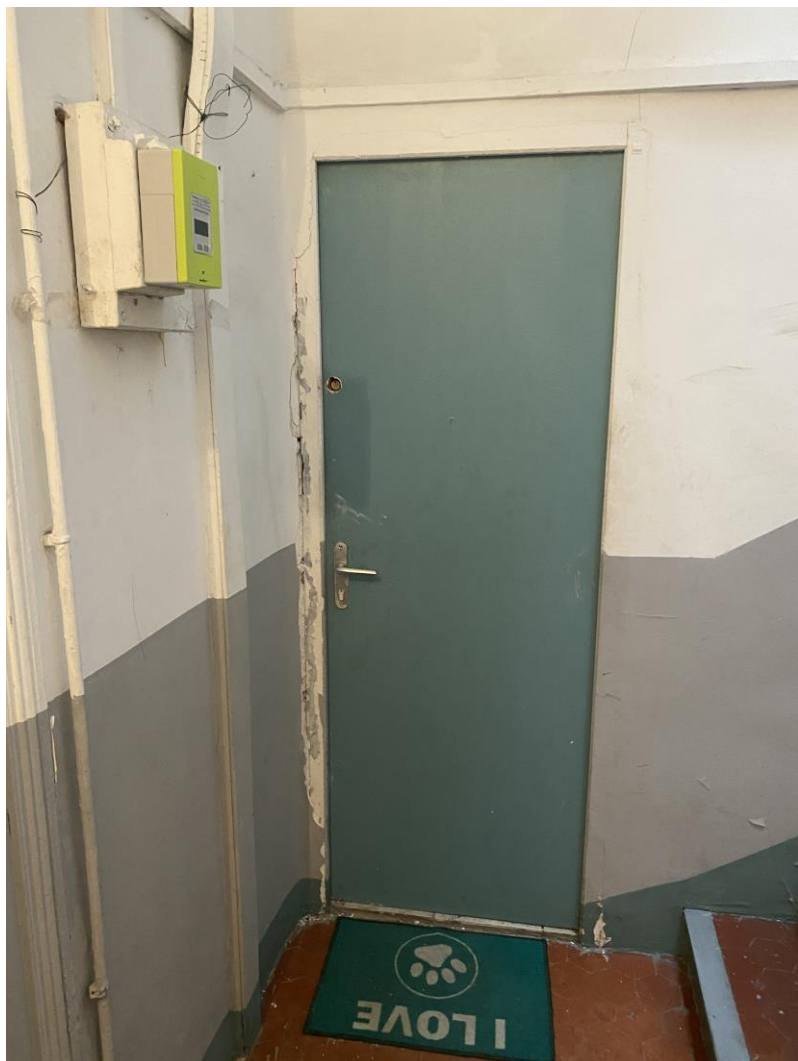
ENTREE

La porte palière est équipée d'une serrure centrale, d'un verrou et d'un judas.

Les murs sont recouverts d'une peinture défraîchie, présentant notamment une fissuration verticale, le long de la porte.

Le plafond est recouvert d'une peinture dégradée.

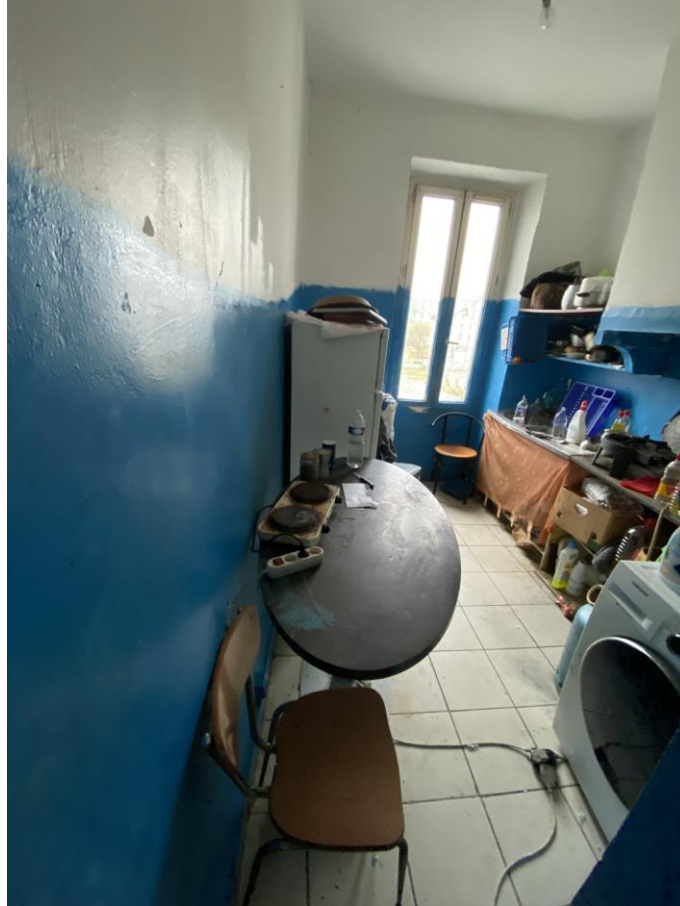
CUISINE

Cette pièce est éclairée par une fenêtre cadre bois double battant, protégée à l'extérieur par des volets en bois double battant.

Les murs sont entièrement recouverts d'une peinture dégradée.

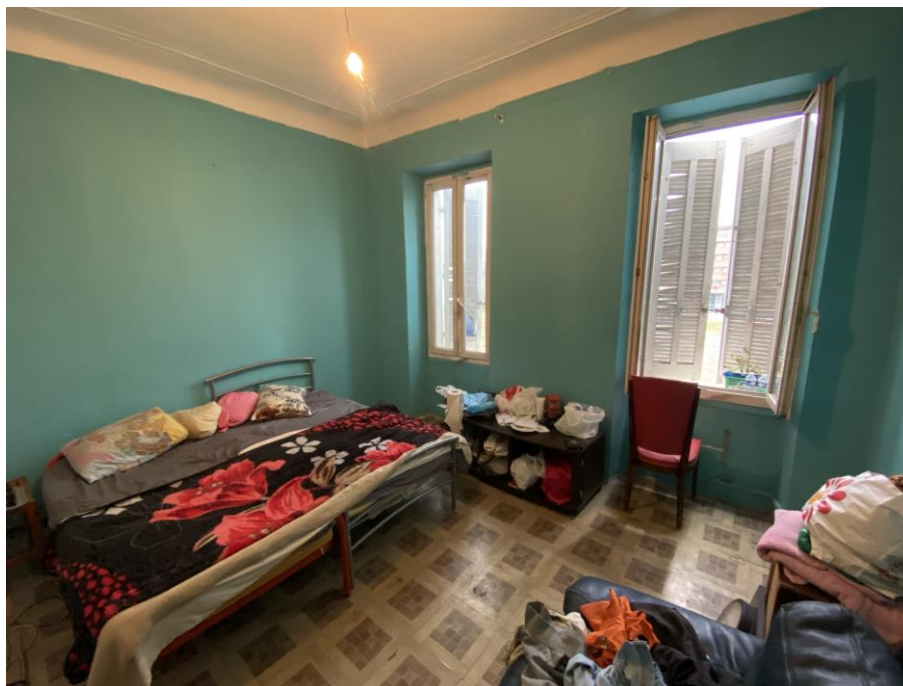
PIECE PRINCIPALE

Cette pièce est éclairée par deux fenêtres cadre PVC double battant, protégées à l'extérieur par des volets en bois double battant ; le tout en état d'usage.

Le sol est recouvert d'un linoléum dégradé.

Les murs et le plafond sont recouverts d'une peinture dégradée.

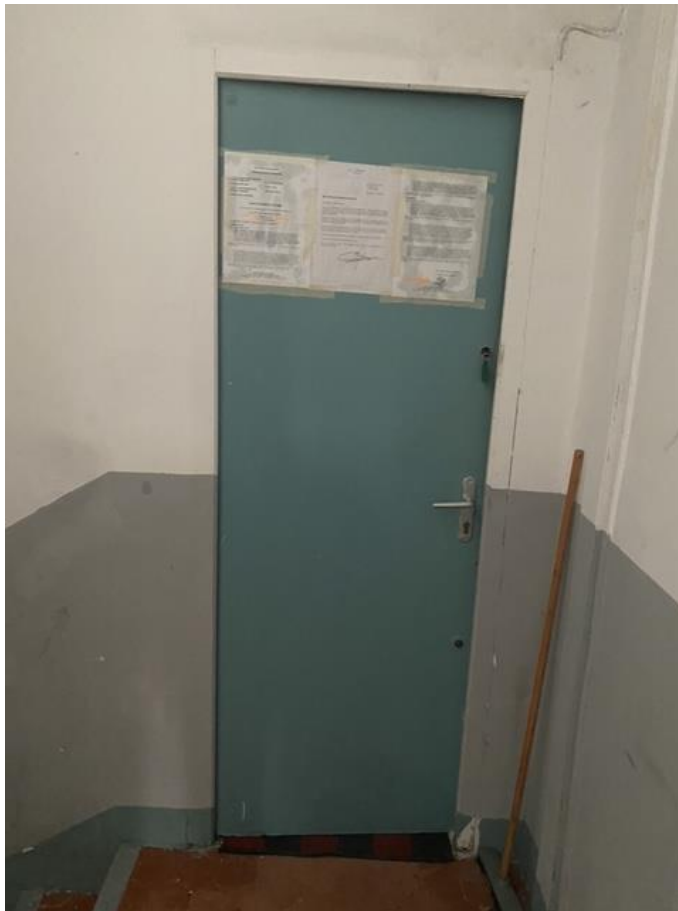
ENTREE

La porte palière en bois est équipée d'une serrure centrale et de deux verrous.

Le sol est recouvert d'un linoléum recouvrant des tommettes en très mauvais état d'usage.

Les murs sont recouverts d'une peinture présentant des dégradations ainsi que des reprises et des fissures.

Le plafond est recouvert d'une peinture blanche auréolée, suite à des infiltrations d'eau.

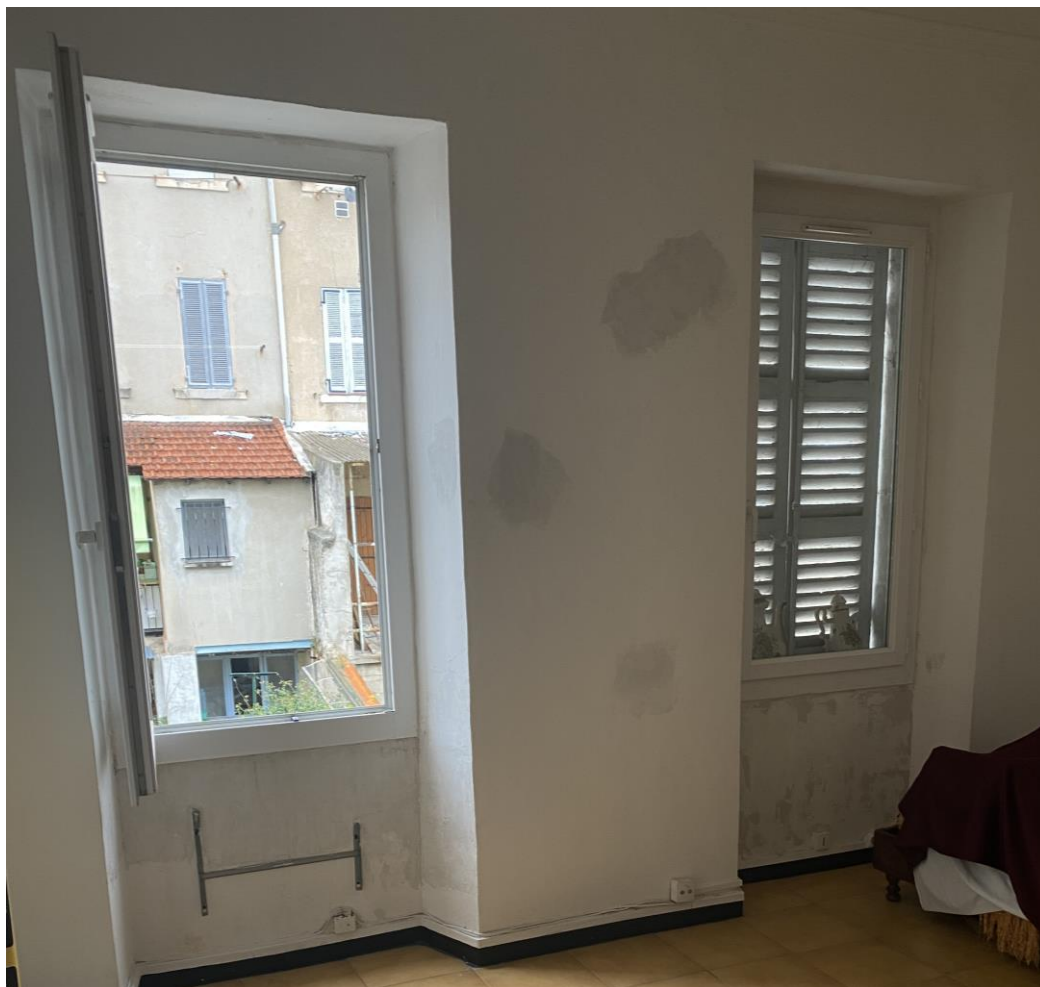
- Côté séjour

Cette pièce est éclairée par deux fenêtres cadre PVC battant unique, protégées à l'extérieur par des volets en bois double battant en état d'usage.

Les murs sont recouverts d'une peinture dégradée, présentant de nombreuses reprises d'enduit.

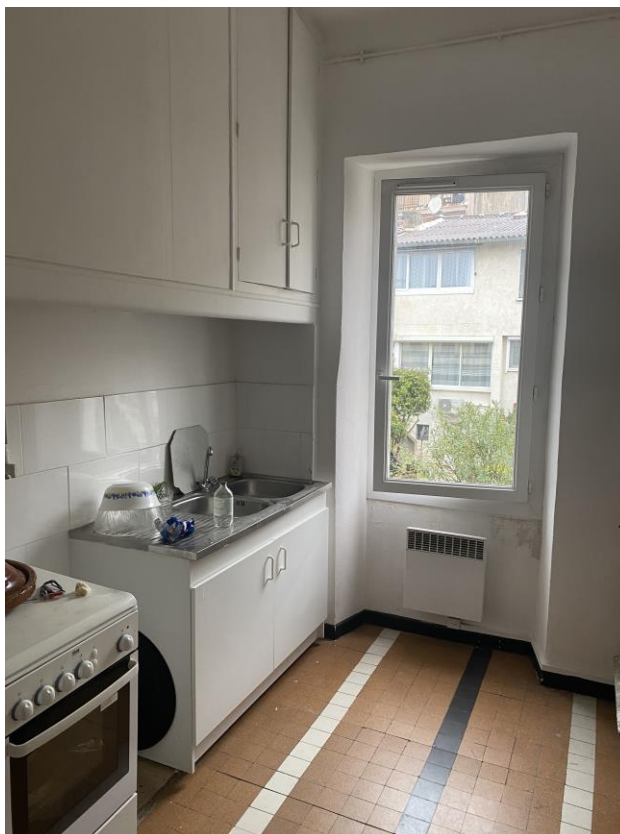
CUISINE

Cette pièce est éclairée par une fenêtre cadre PVC battant unique, protégée à l'extérieur par des volets en bois double battant.

Les murs sont pour partie, recouverts d'un placage faïencé en état d'usage, les autres parties murales sont recouvertes d'une peinture dégradée, présentant des reprises d'enduit.

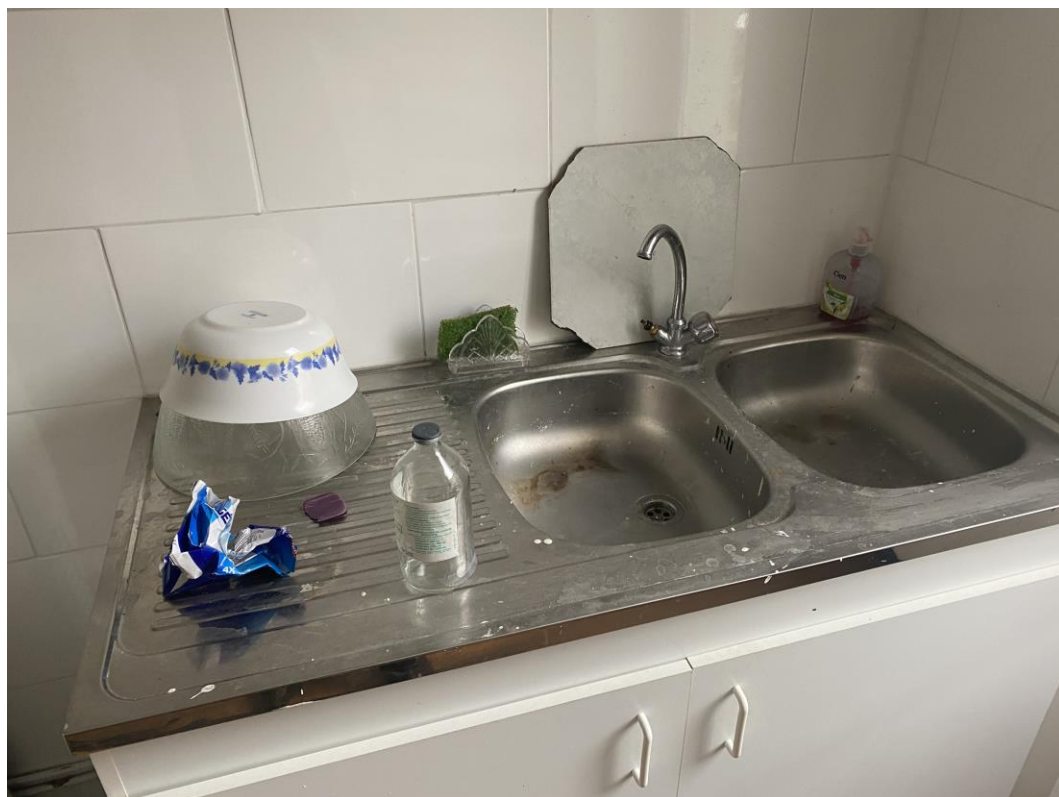
- un bloc évier inox double bac, surmonté d'un robinet mélangeur eau chaude/eau froide en mauvais état d'usage

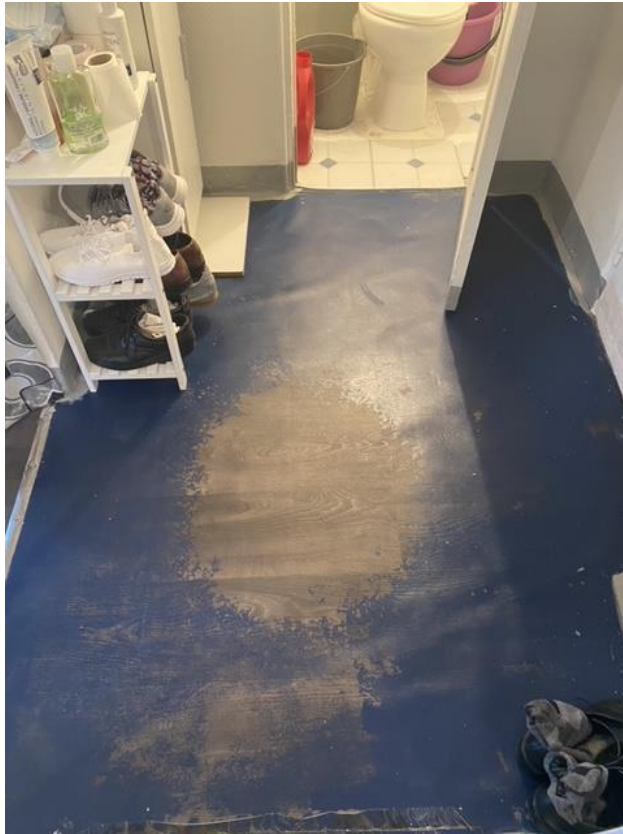
Le sol est recouvert d'un linoléum dégradé.

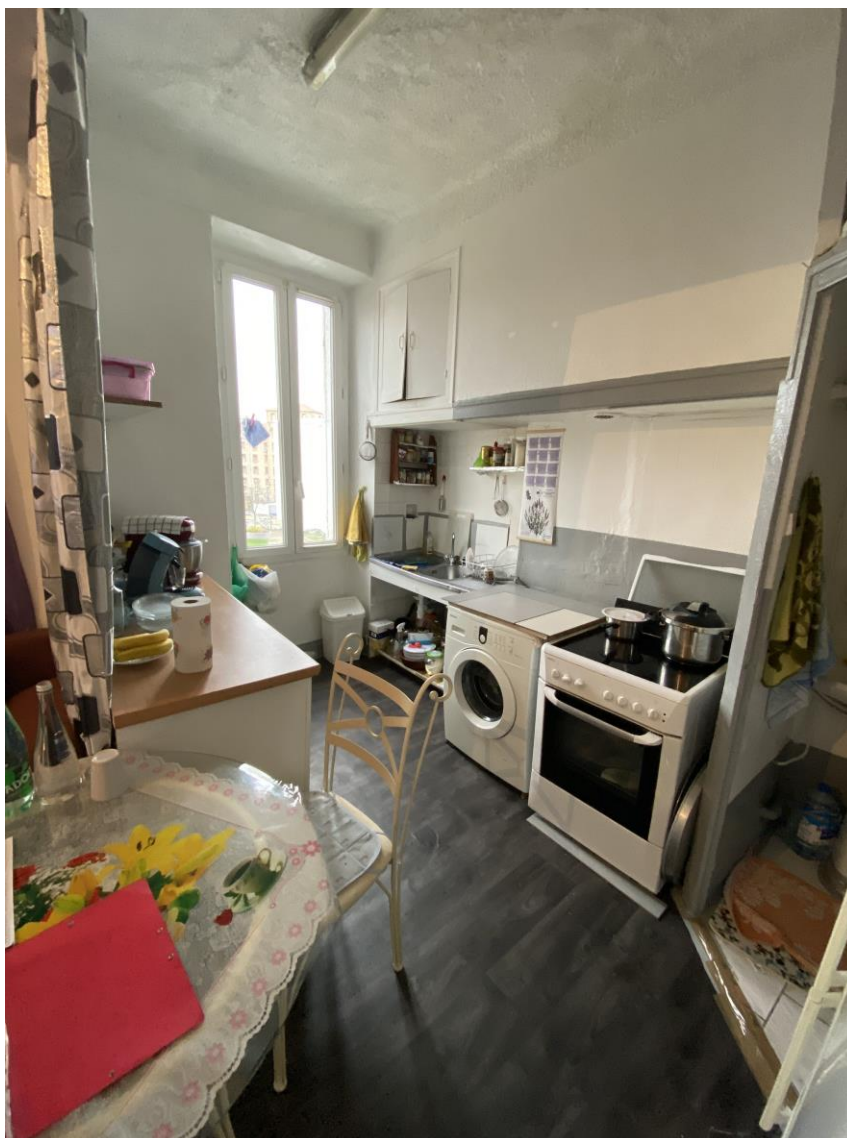
- Côté cuisine

Cette pièce est éclairée par une fenêtre cadre PVC double battant, protégée à l'extérieur par des volets en bois double battant.

La mezzanine située au-dessus de la partie sanitaire présente d'importantes fuites d'eau, aux dires de l'occupant.

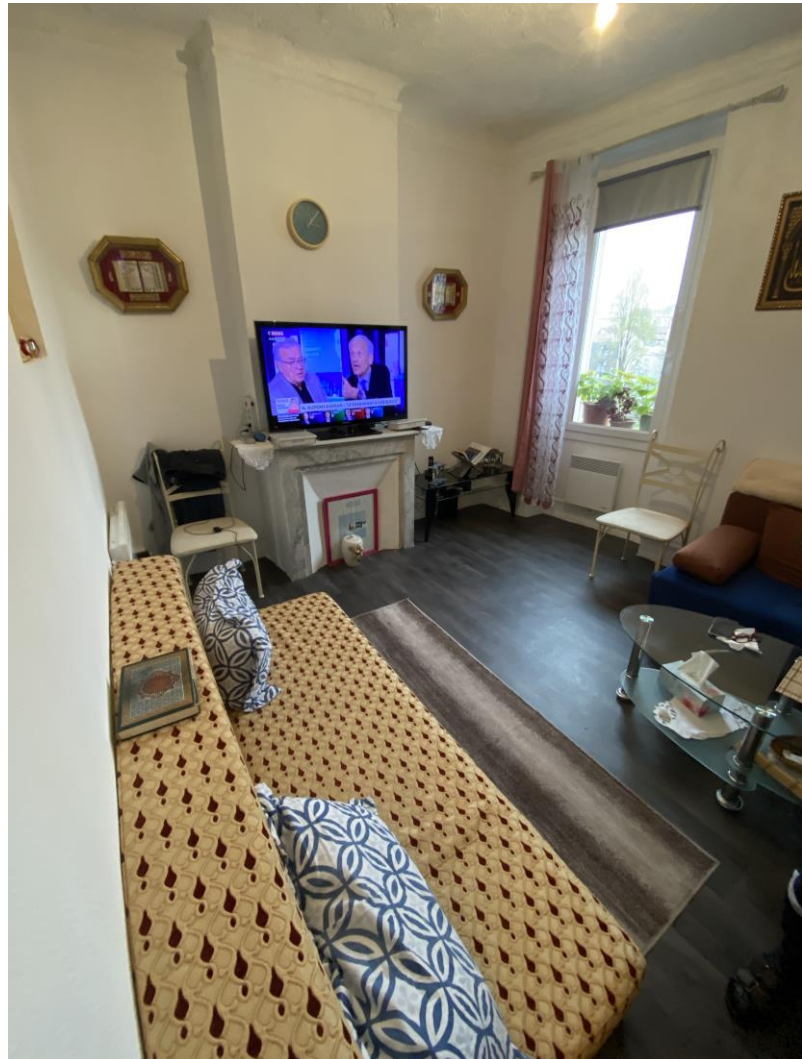
- Côté séjour

Cette pièce est éclairée par deux fenêtres cadre PVC battant unique, protégées à l'extérieur par des volets en bois double battant ; le tout en bon état d'usage.

Le plafond est recouvert d'un crépi dégradé, présentant des reprises d'enduit.

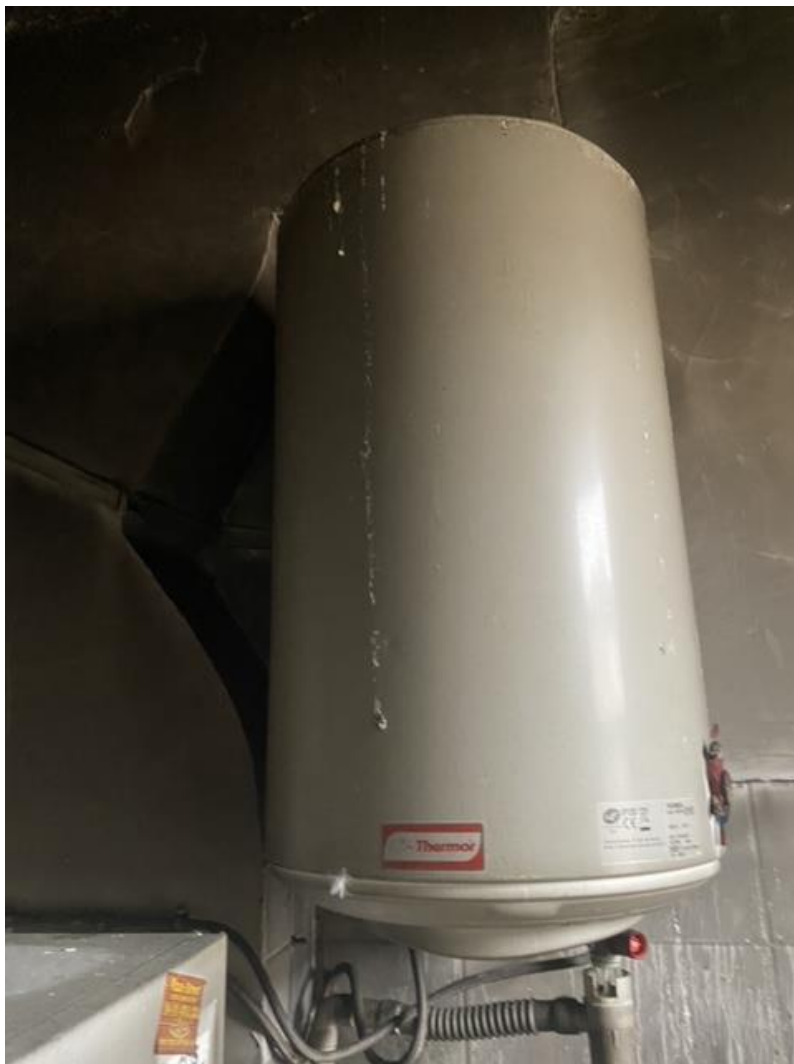
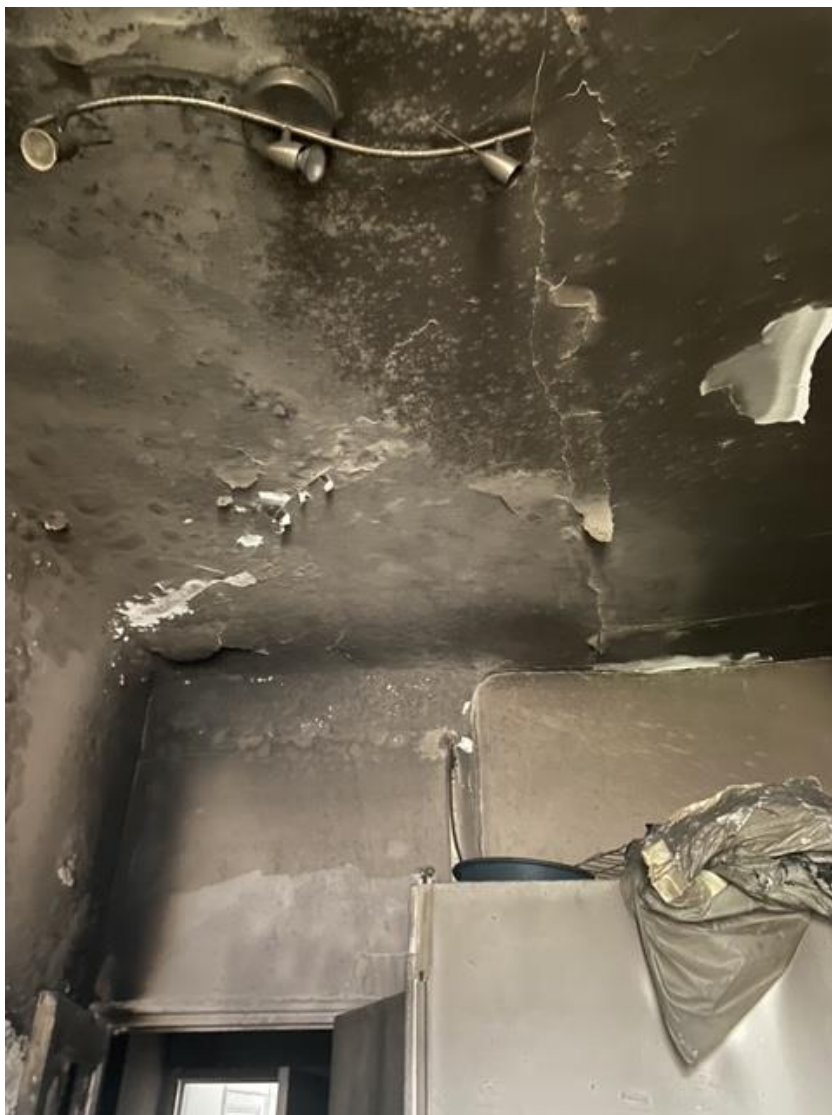
Suite à cet incendie, cet appartement est devenu totalement inhabitable et dangereuse.

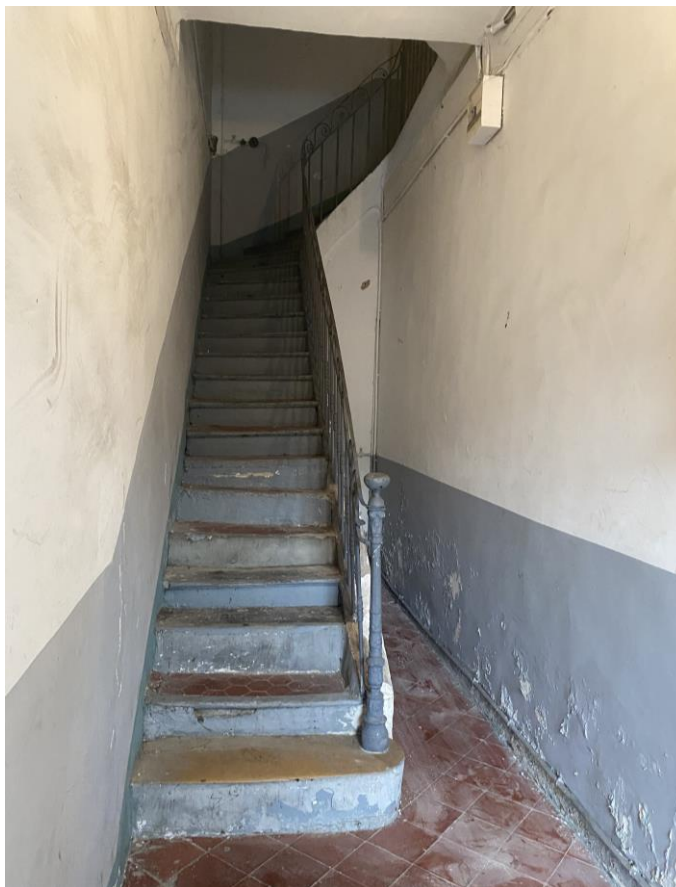
Les différents étages de cet immeuble sont desservis par un escalier en état d'usage, composé de marches recouvertes de tommettes avec nez-de-marches.

Les sous-faces d'escalier sont dégradées.
