PROCES VERBAL DESCRIPTIF PORTANT SUR L'IMMEUBLE DE

JEUDI TREIZE JANVIER DEUX MILLE VINGT DEUX

CERTIFIONS nous être transporté ce jour à 08 Heures 30,
3 Boulevard Thiers – 13015 MARSEILLE

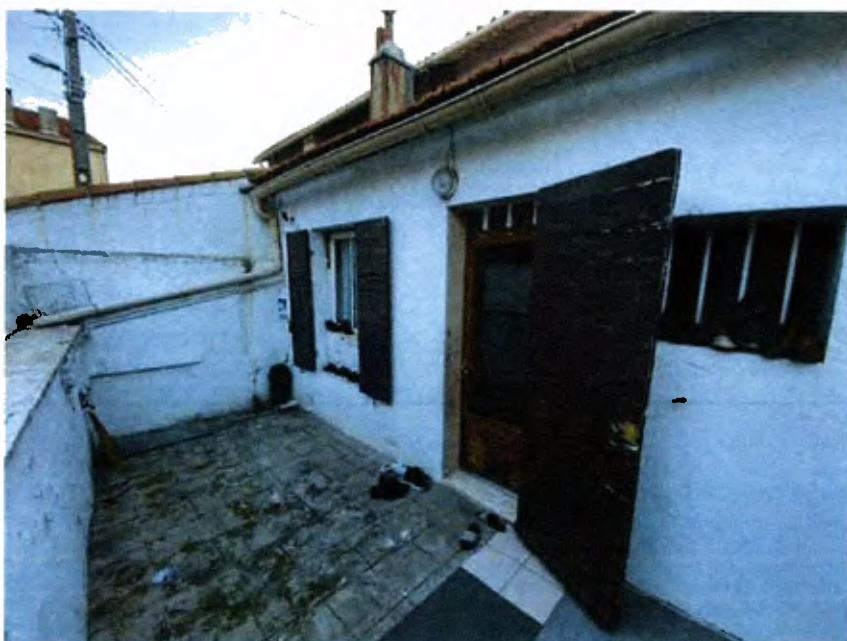
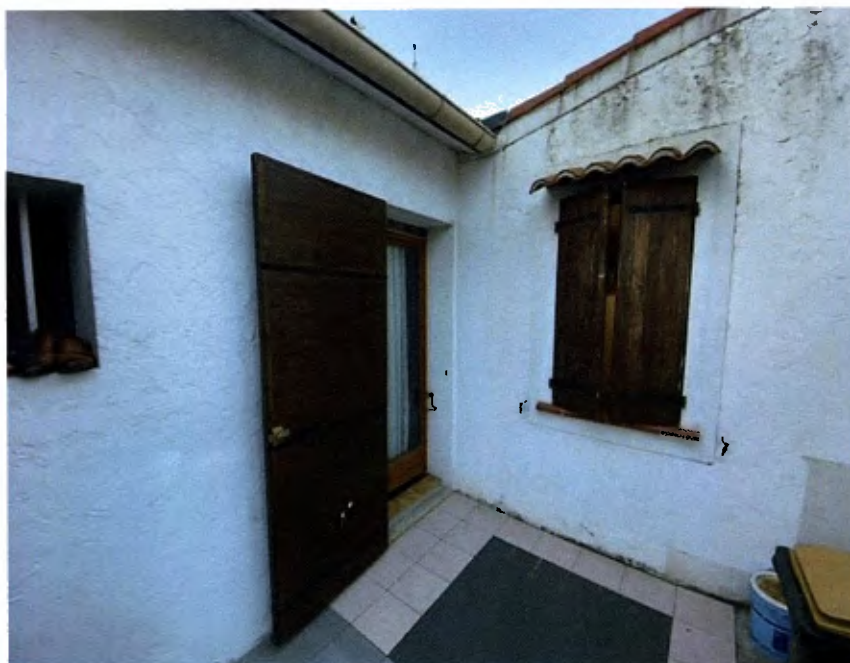
La façade de la maison est recouverte d'une peinture blanche à l'état d'usage.

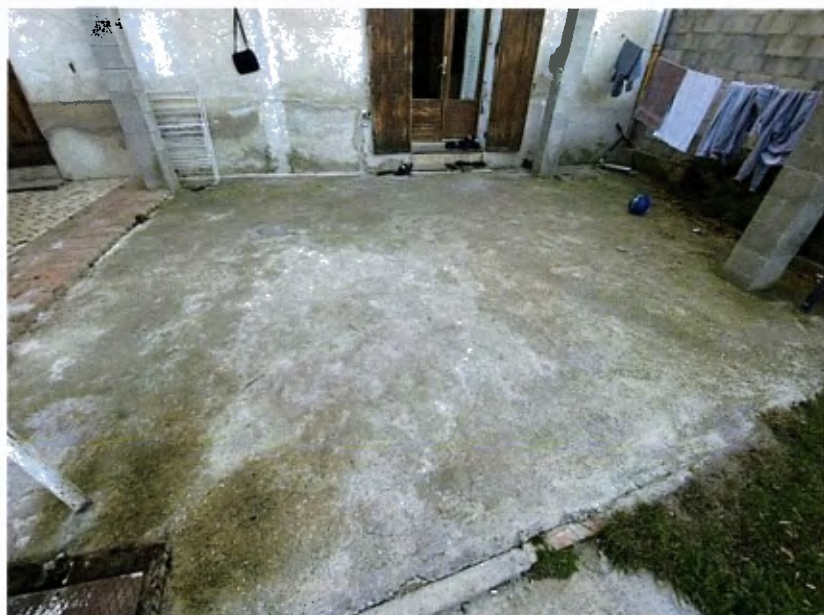
FAÇADE côté jardin

Elle est recouverte d'un ciment détérioré, présentant de nombreuses fissures.

Le chéneau est en mauvais état d'usage.

On note également la présence de quatre piliers béton situés aux angles d'une terrasse à la dalle bétonnée.
