**ACTE
D'HUISSIER
DE
JUSTICE**

PROCES VERBAL DESCRIPTIF

L'AN DEUX MILLE VINGT
ET LE SEIZE OCTOBRE

Me suis rendu ce jour à 13780 CUGES LES PINS, Parcelles cadastrées AR 1, 2, 3, 4, et AO 83 et 84, et AR 84 et 85, « Les Escours » et « Sainte-Croix »,

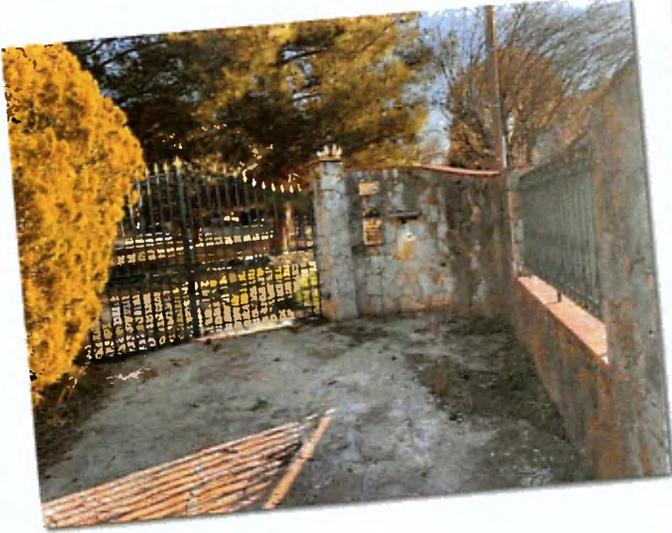
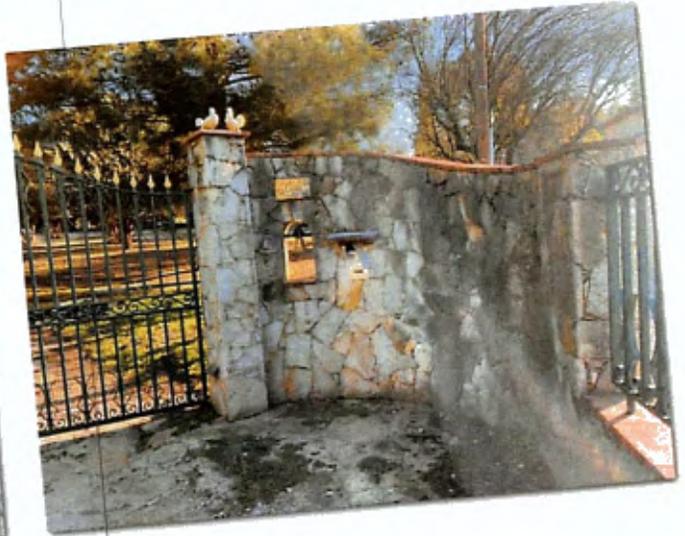
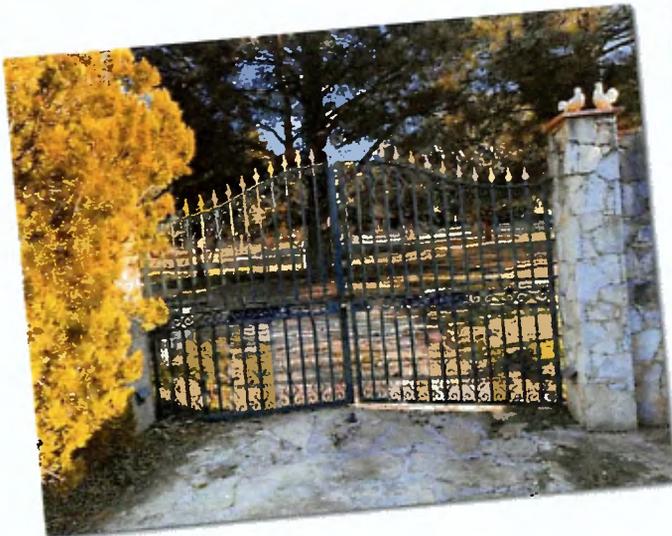
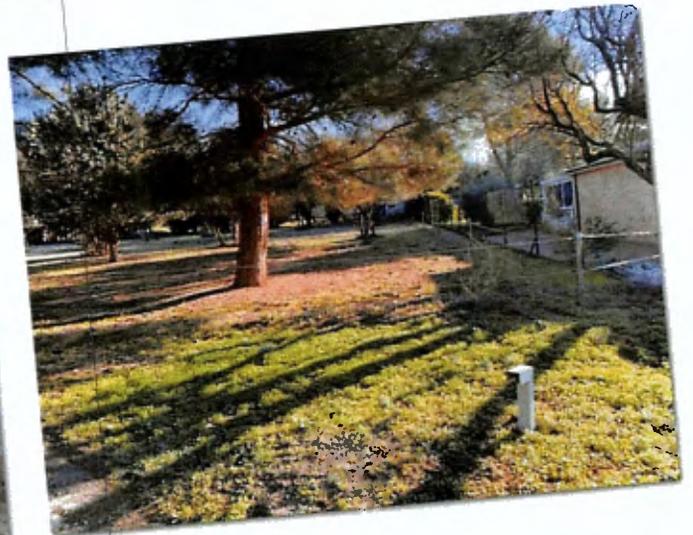
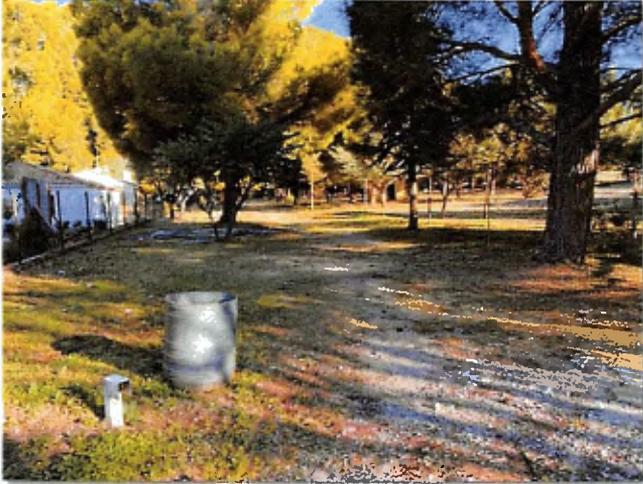
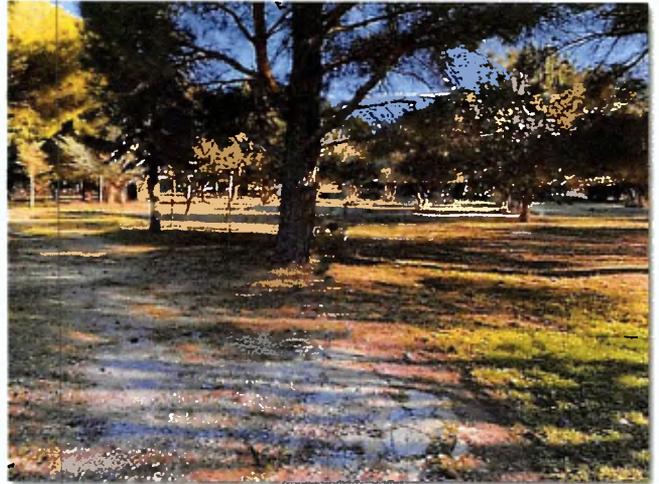
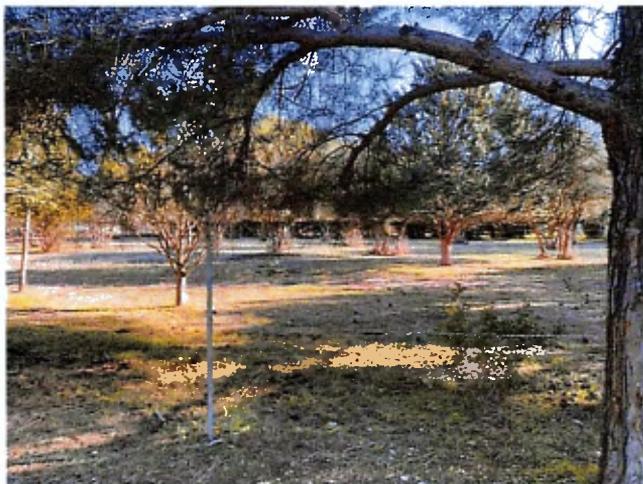
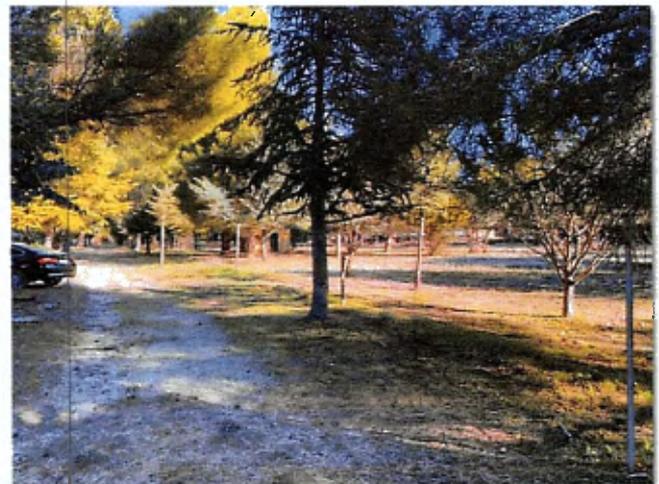
L'accès à la propriété se fait par un portail en fer, fixé à des murs en pierres (Photos 1 à 8).

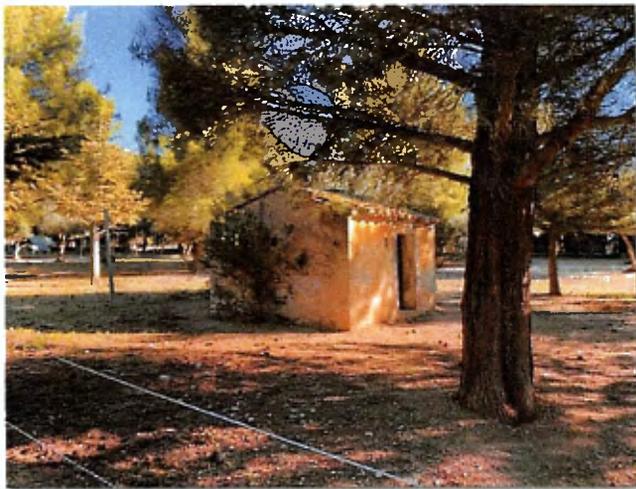
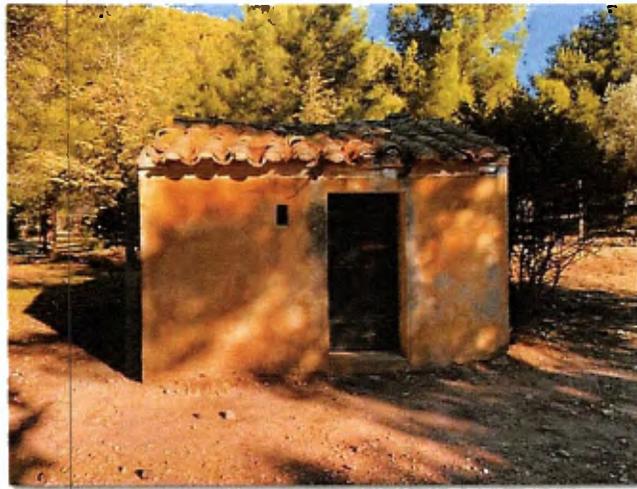
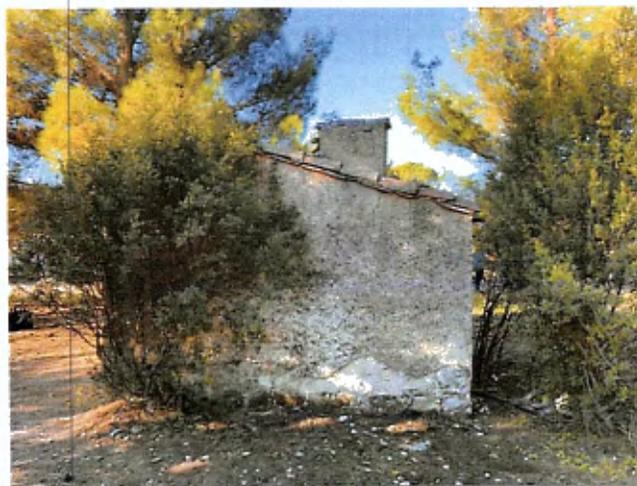
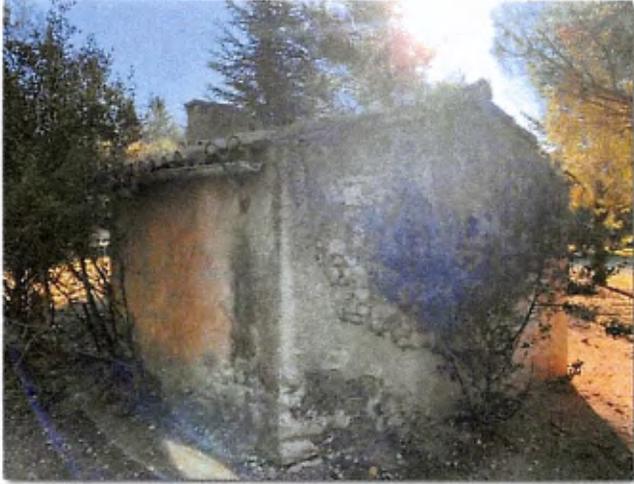
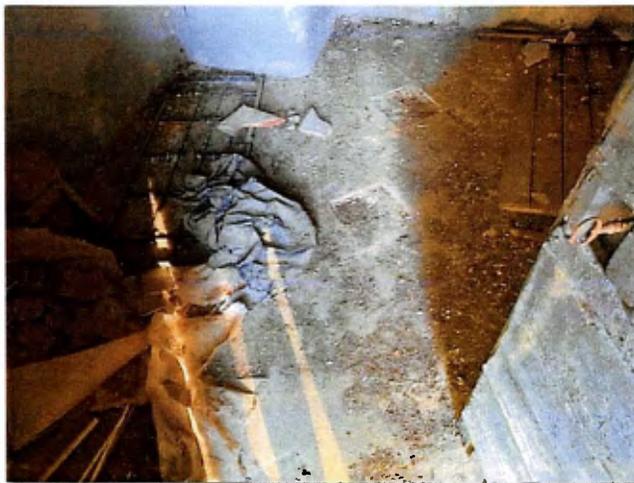
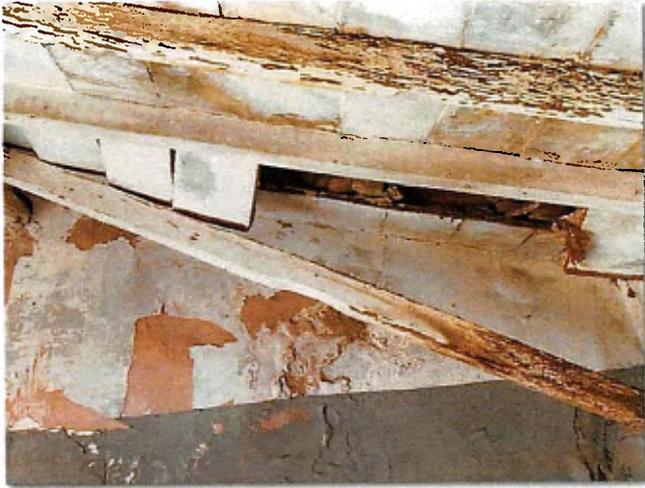
- **Le local (Photos 9 à 19)**

J'accède au local depuis le chemin remontant la propriété ; il s'agit d'une petite construction ancienne, en très mauvais état général, placée sur la droite du chemin. Ce bien dispose d'une porte en bois vétuste. Il est bâti de pierres ; la façade est enduite et en mauvais état. La charpente en bois est en très mauvais état. Le toit est couvert de vieilles tuiles mécaniques en mauvais état. A l'intérieur, le sol est carrelé ; il est également en très mauvais état, tout comme les murs.

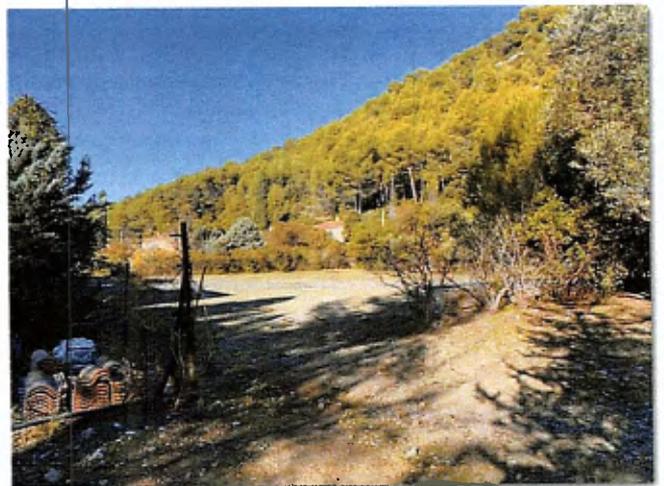
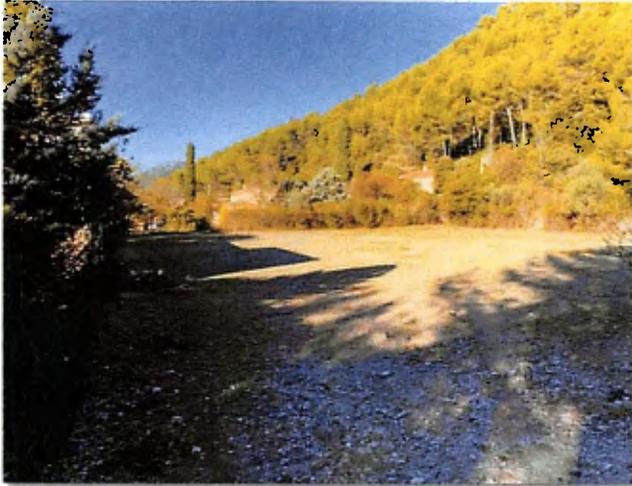
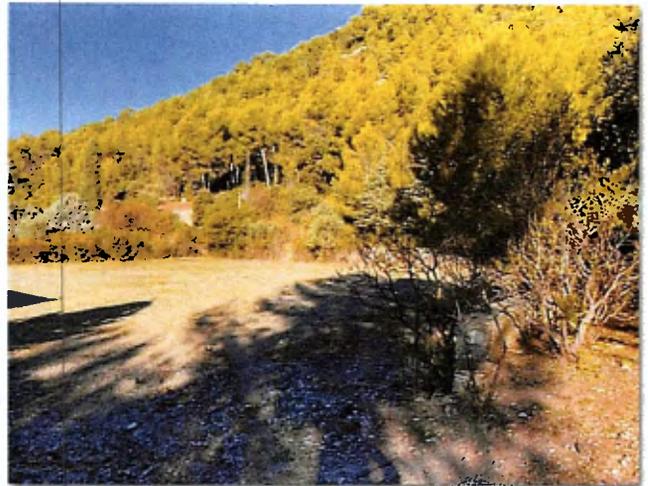
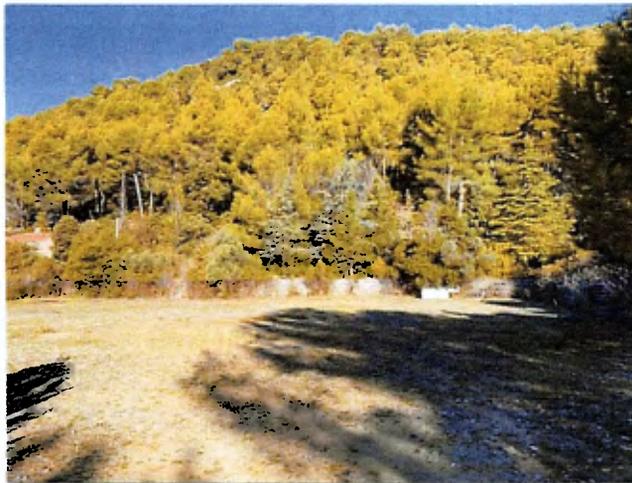
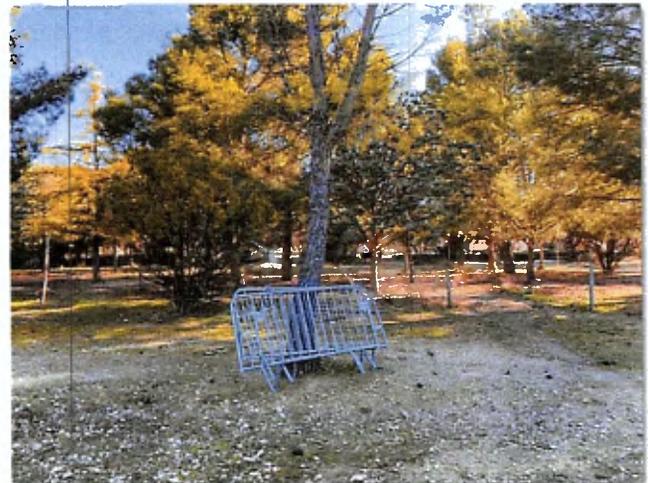
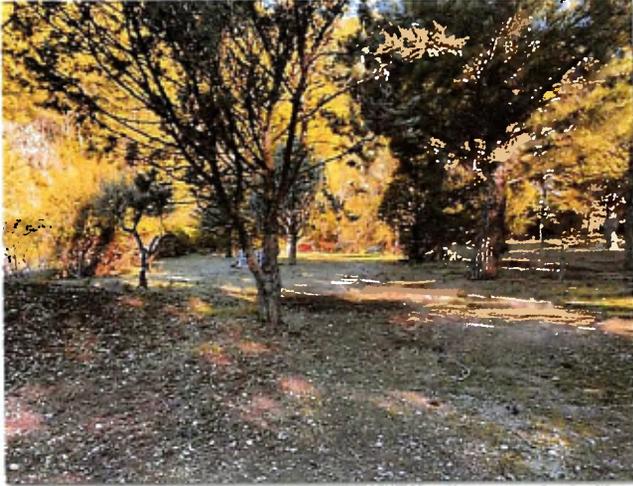
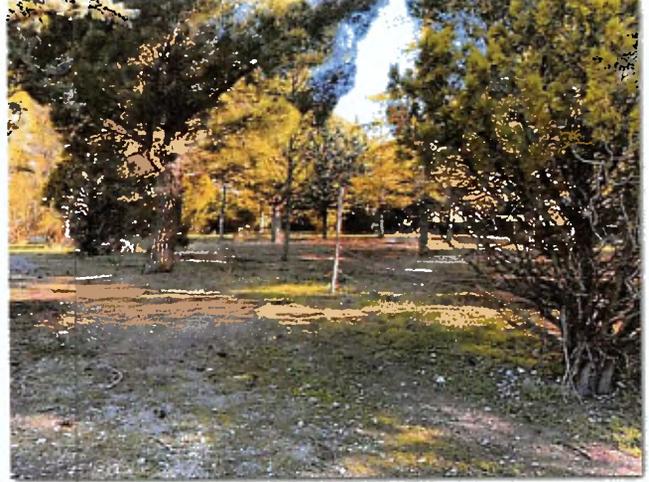
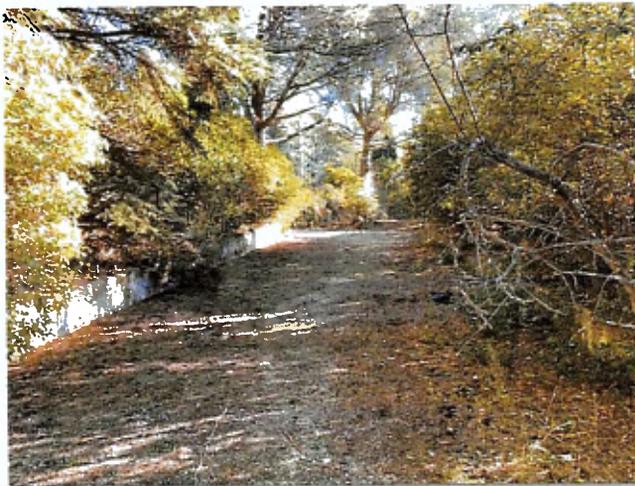
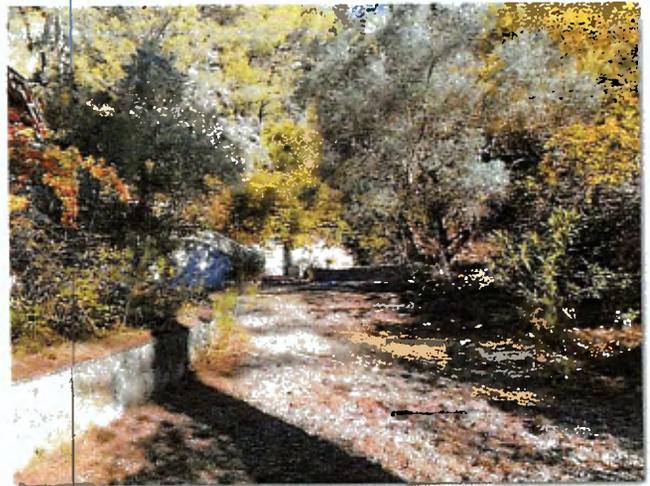
Je poursuis la remontée du chemin vers le nord et constate la présence à l'ouest de la propriété d'un grand terrain nu surmonté d'une forêt au nord (Photos 20 à 28) ; il s'agit des parcelles AO 84 et AO 83. La cadastre indique l'existence d'une construction au nord-ouest de la parcelle AO 84 construction dont il ne reste aujourd'hui qu'un mur en ruine.

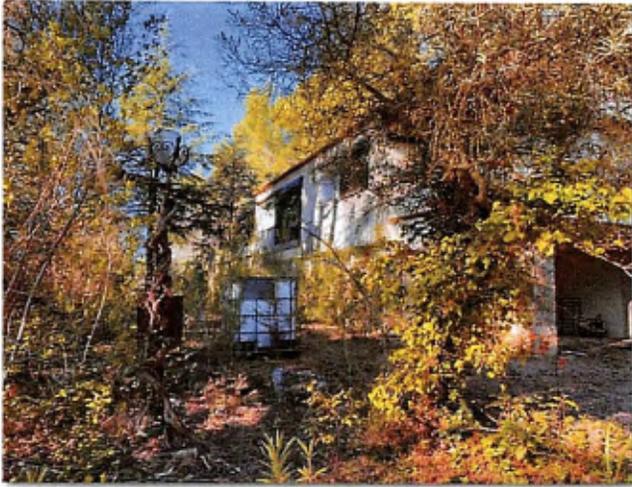
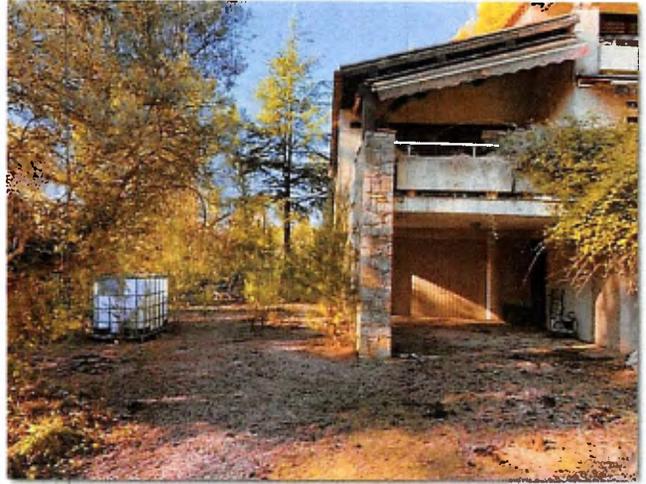
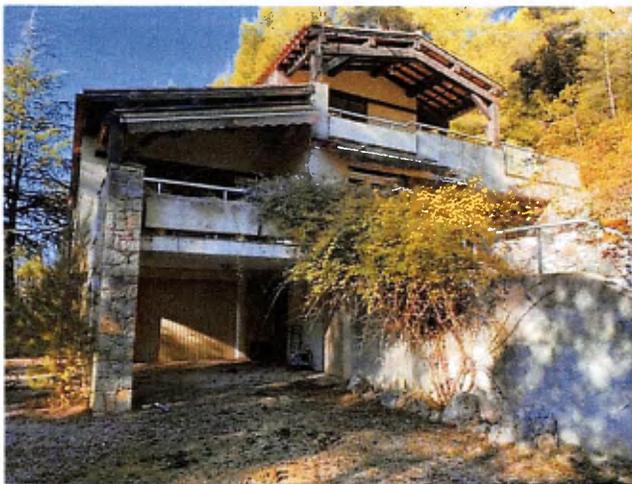
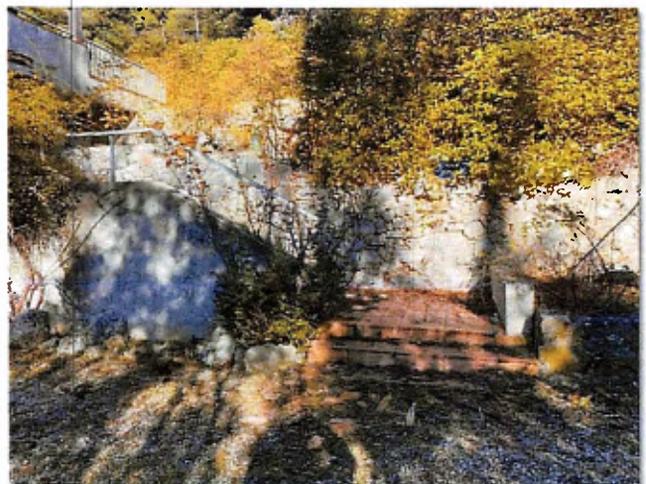
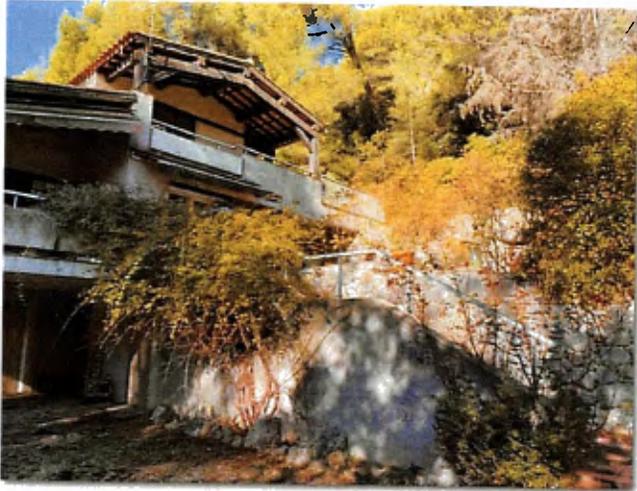
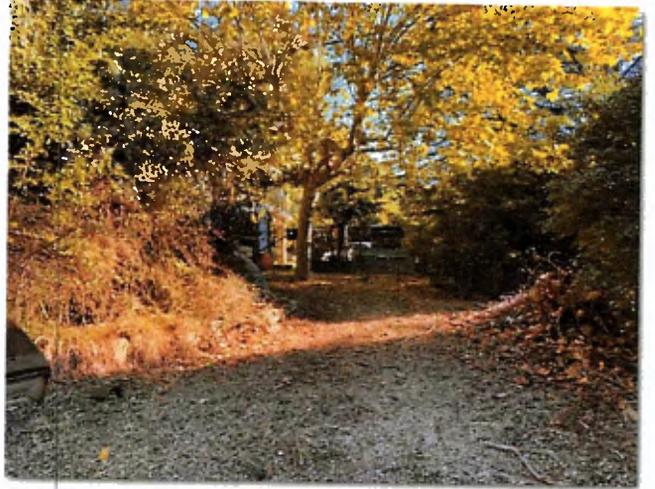
- **La maison dite « principale » (Photos 29 à 34)**

Elle se trouve en pied de colline, tout au fond de la propriété, sur la parcelle cadastrée AR 3. L'accès se fait par le même chemin que précédemment décrit.

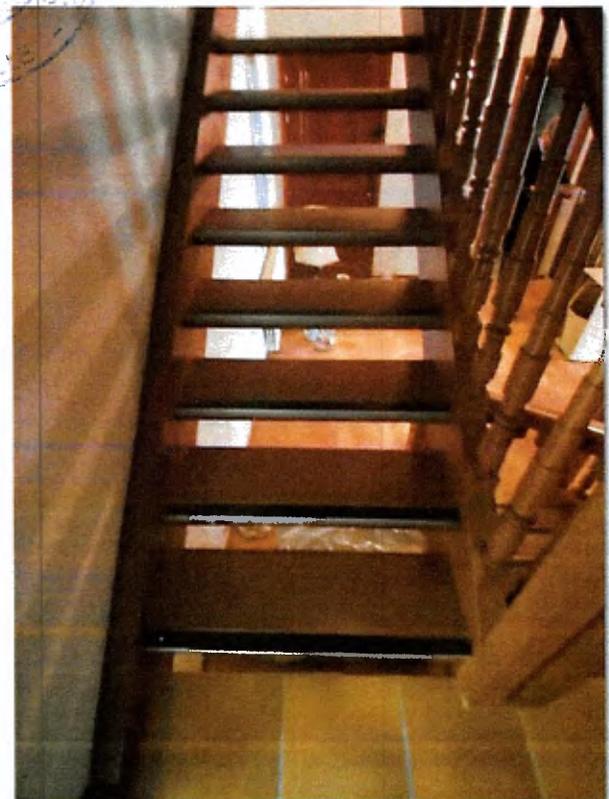
L'escalier en bois massif distribue le deuxième étage et conduit sur un palier carrelé. Les murs sont tapissés, le plafond lambrissé (Photos 87 à 90). Ce palier dessert deux chambres, un WC, une salle d'eau, et donne accès à une terrasse couverte.
