PROCES VERBAL DESCRIPTIF PORTANT SUR L'IMMEUBLE DE

131 Avenue du Docteur Edouard Sauzé - 13210 SEPTEMES LES VALLONS

UN IMMEUBLE BATI CONSISTANT EN DES HANGARS MITOYENS

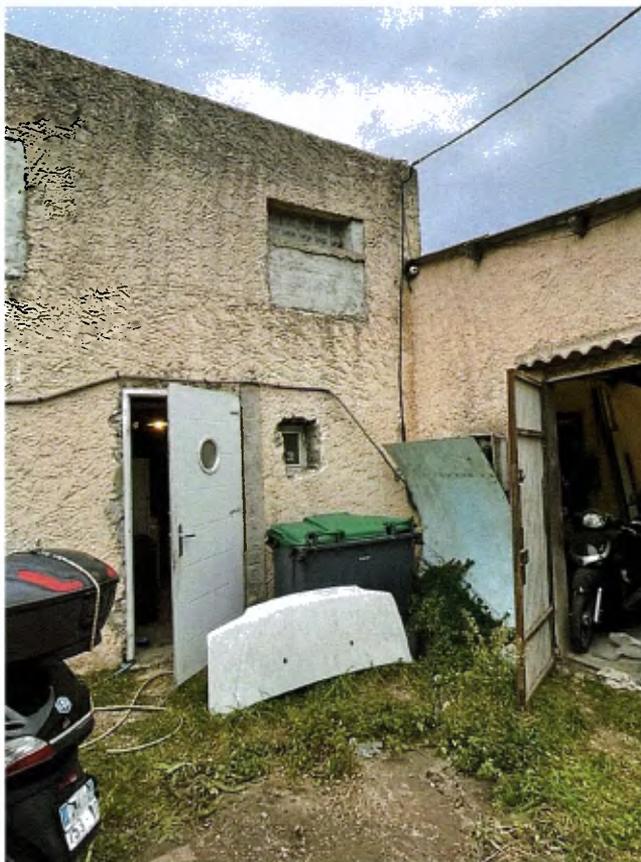
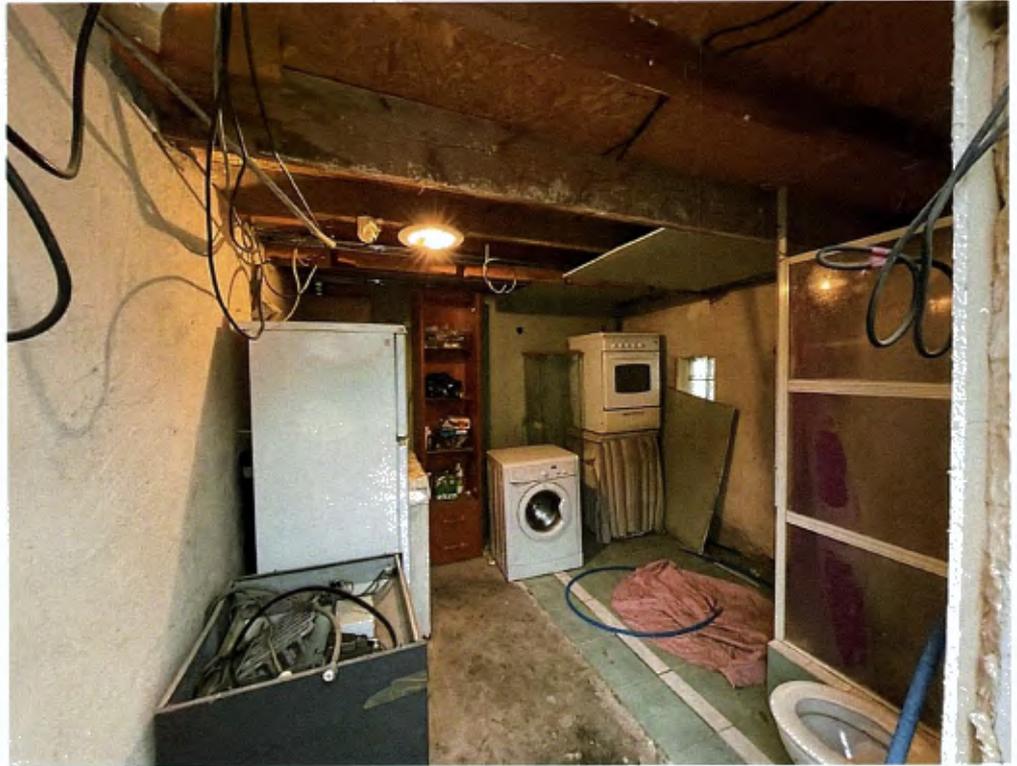
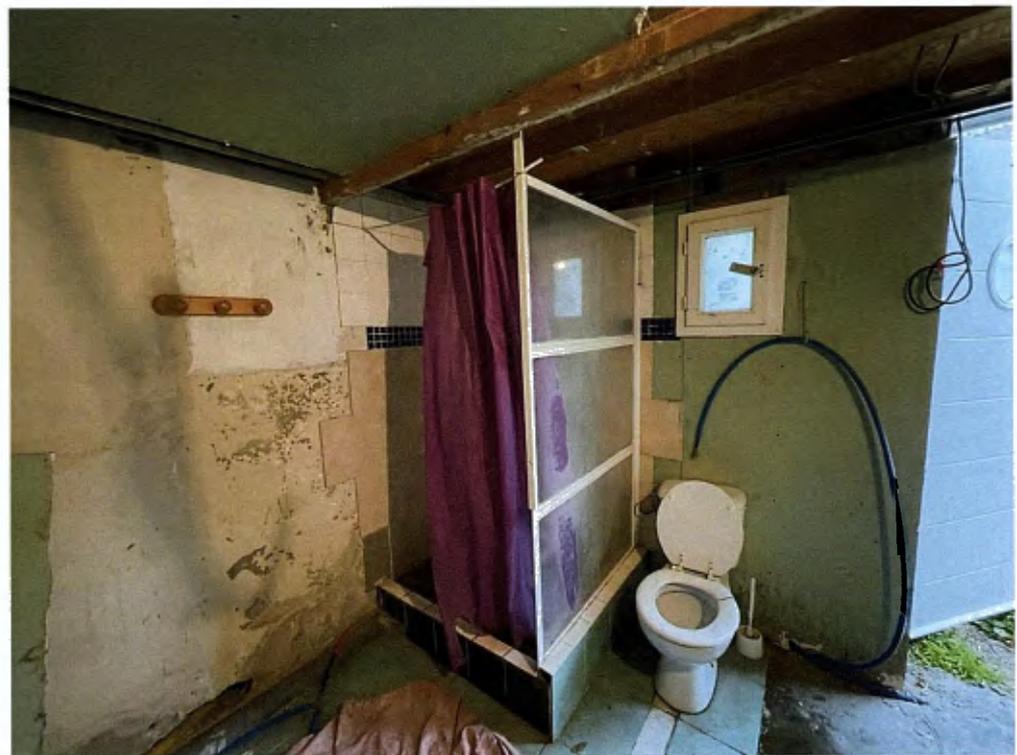
1. PREMIER LOCAL

Sol : dalle de béton en état d'usage comportant sur la droite une zone carrelée.

Murs : enduit état d'usage comportant des parties recouvertes de panneaux en BA13.

Plafond : poutres en bois et panneaux de contreplaqué à l'état brut

La pièce est éclairée par une petite fenêtre cadre en PVC double vitrage.

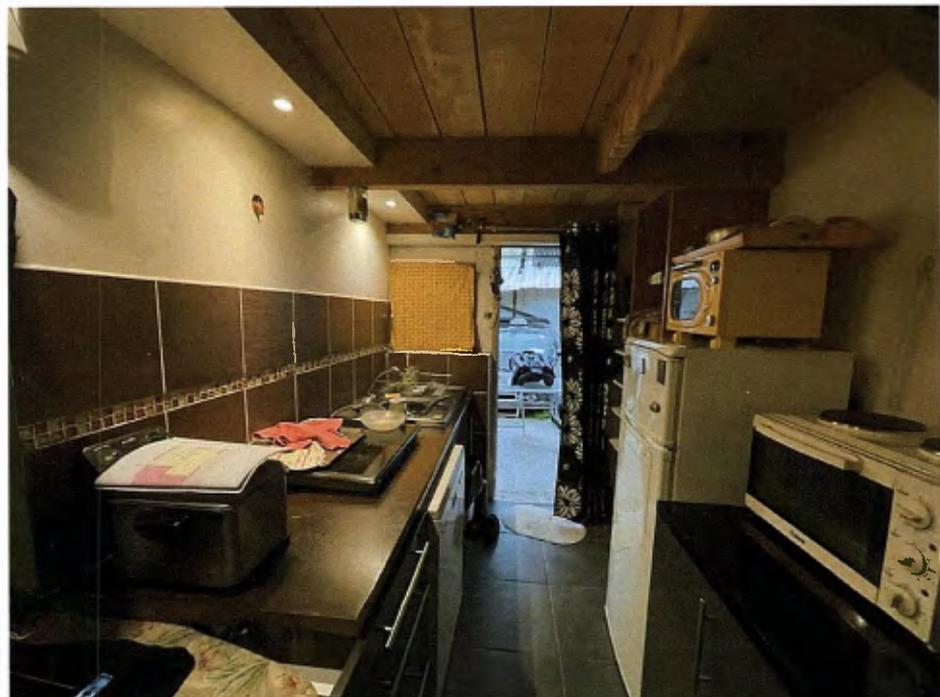
Cuisine

Sol : carrelage en bon état d'usage

Les murs sont recouverts pour partie d'un placage faïencé en bon état d'usage
Les autres parties murales sont recouvertes d'une peinture en bon état d'usage
Plafond : poutres et planches de bois

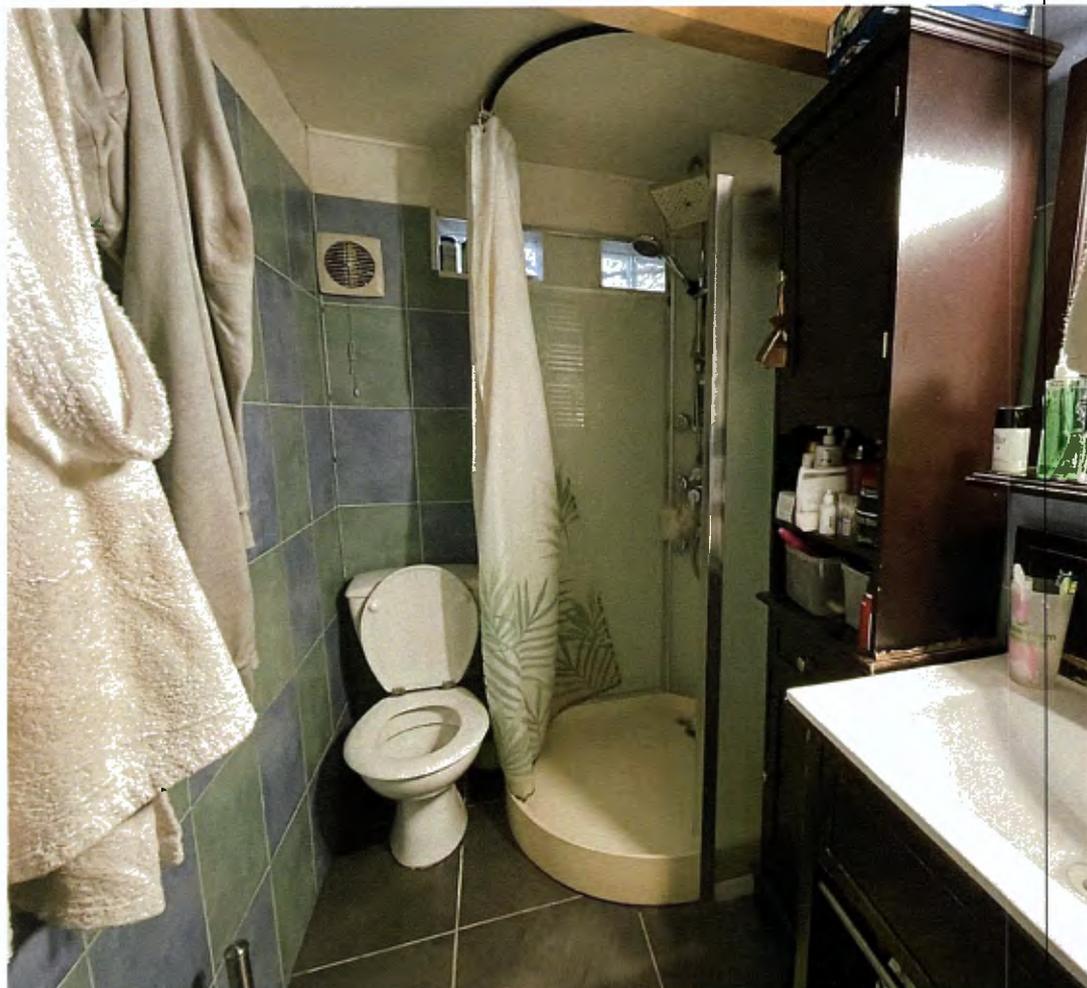
Salle d'eau

Sol : carrelage en bon état d'usage
Les murs sont recouverts pour partie d'un placage faïencé en bon état d'usage
Les autres parties murales sont recouvertes d'une peinture en bon état d'usage
La peinture recouvrant le plafond est en bon état d'usage

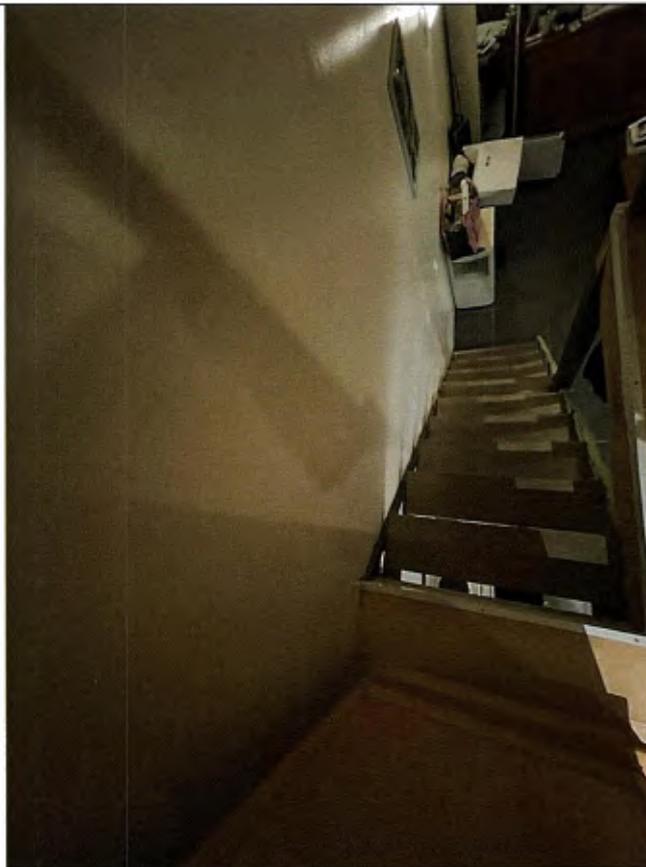
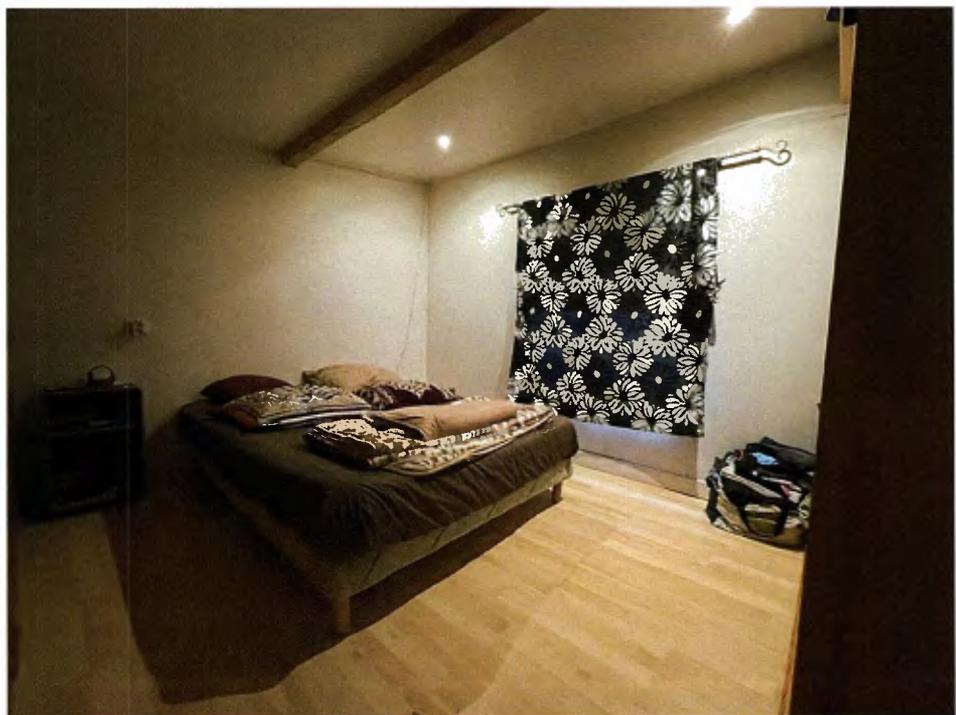
Mezzanine

Sol : parquet flottant en état d'usage

Les murs sont recouverts d'une peinture en bon état d'usage

La peinture recouvrant le plafond est en bon état d'usage

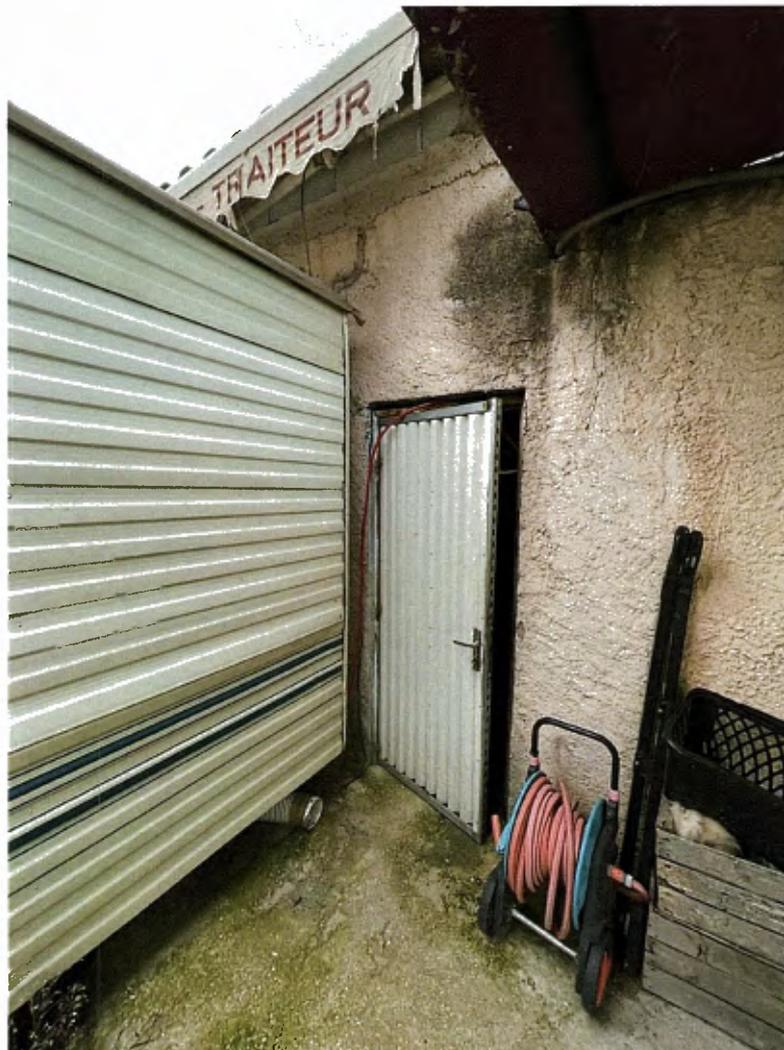
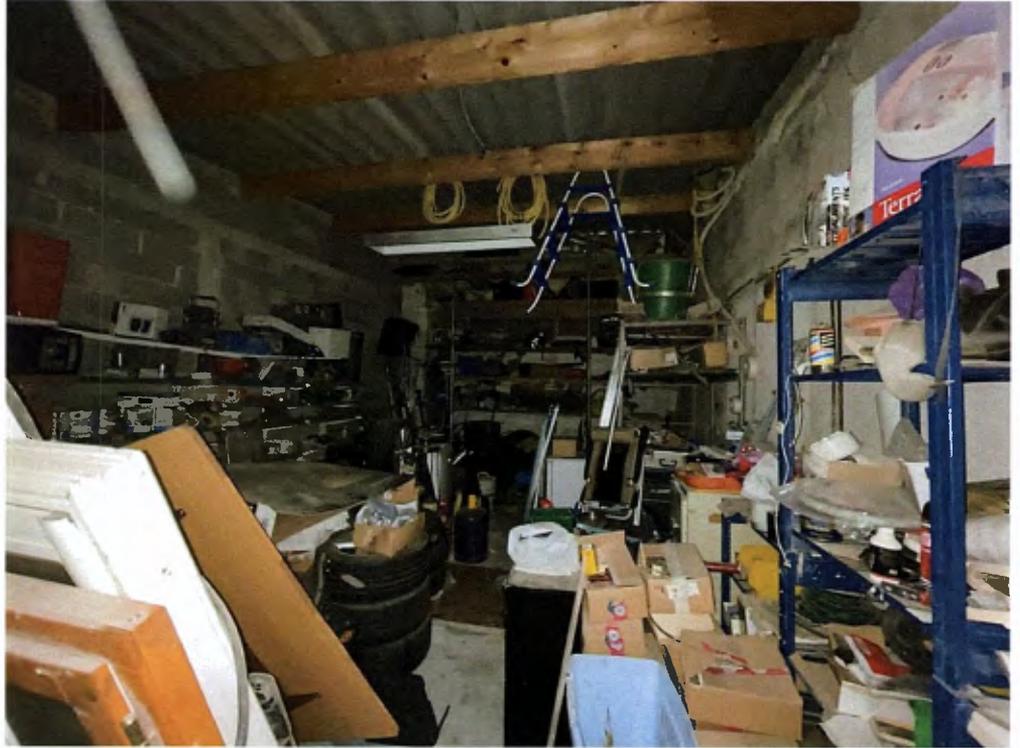
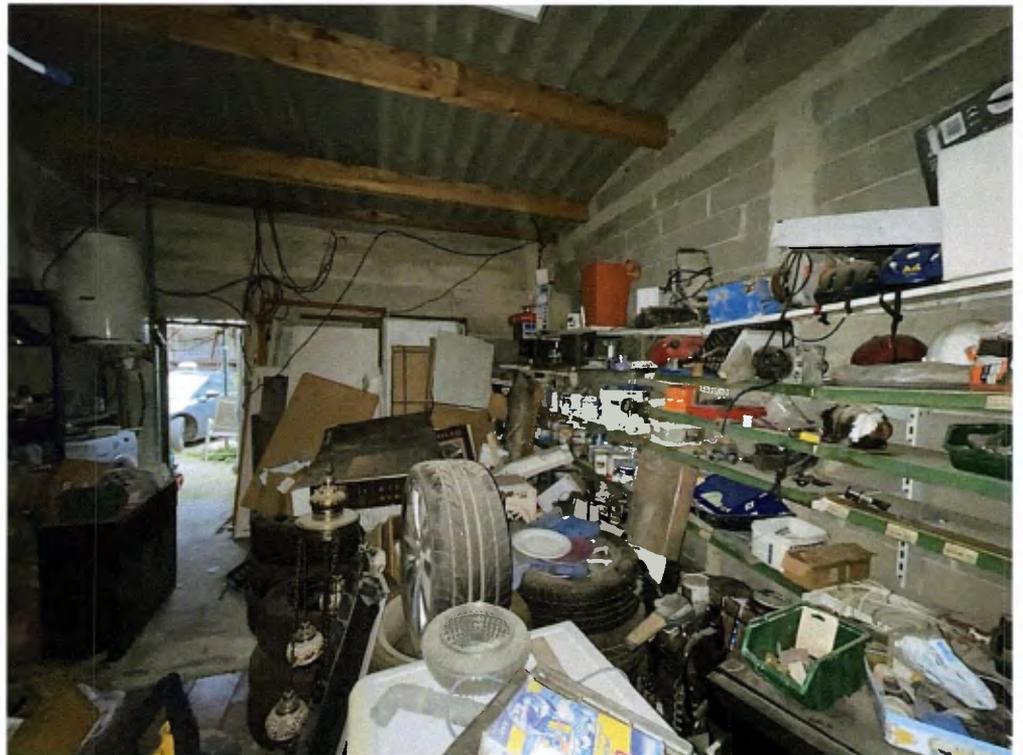
4. TROISIEME LOCAL

Ce dernier est une pièce noire

Sol : dalle de béton en état d'usage

Murs : enduit usagée avec des zones en parpaings à l'état brut
