C. QUAI FELIX NIVEAU 1

a. Couloir de circulation distribuant les bureaux de ce niveau

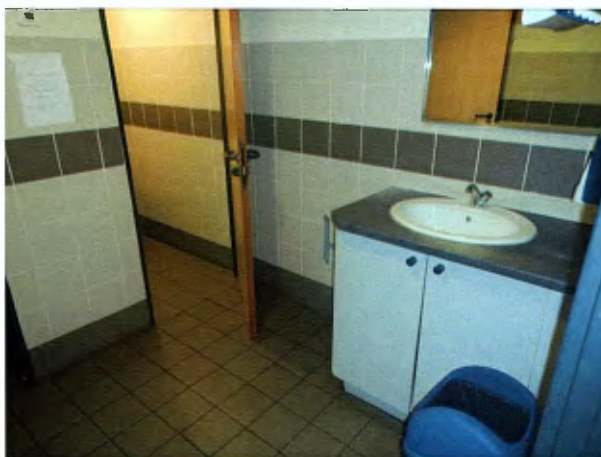
Sol carrelage état d'usage.

Le plafond est un faux-plafond, dans lequel sont encastrés un spot et un haut-parleur.

- Vasque faïencée surmontée d'un robinet mélangeur eau chaude/eau froide encastrée dans un plan stratifié et un miroir.

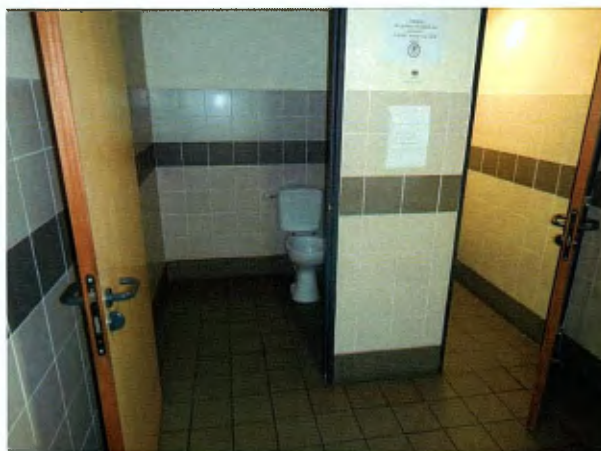
Sol carrelage à l'état d'usage.

Les murs sont recouverts à mi-hauteur d'un placage faïencé en bon état. La partie haute des murs est recouverte d'une peinture en bon état.

Le plafond est un faux-plafond, dans lequel sont encastrés un spot assurant l'éclairage et une VMC.

- WC chasse basse.

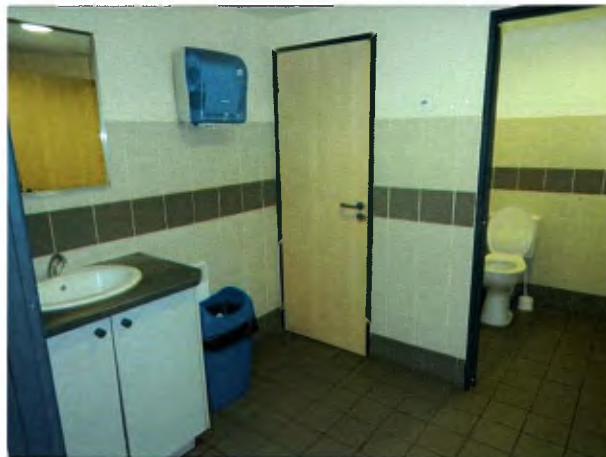
Sol carrelage état d'usage.

Les murs sont à mi-hauteur recouverts d'un placage faïencé en état d'usage, la partie haute des murs sont recouverts d'une peinture en bon état.

Le plafond est un faux-plafond, dans lequel sont encastrés un spot et un haut-parleur.

- Vasque faïencée surmontée d'un robinet mélangeur eau chaude/eau froide encastrée dans un plan stratifié et un miroir.

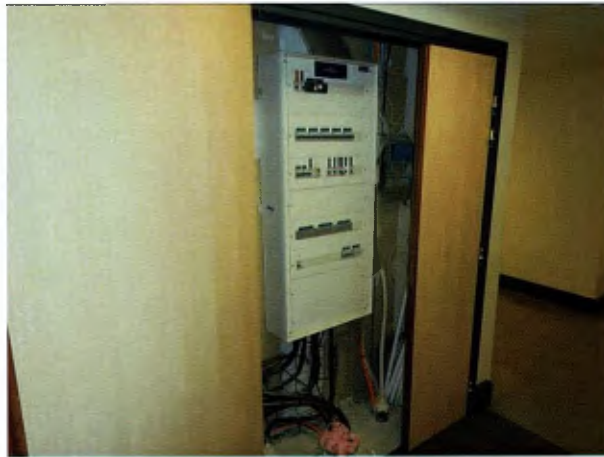
Il est protégé une porte en bois pleine double battant, il renferme une armoire électrique.

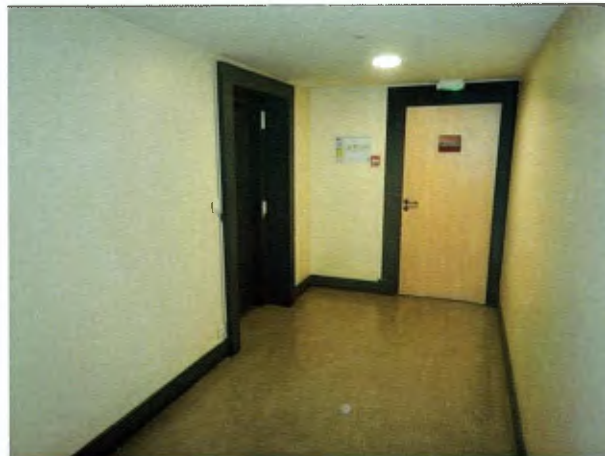
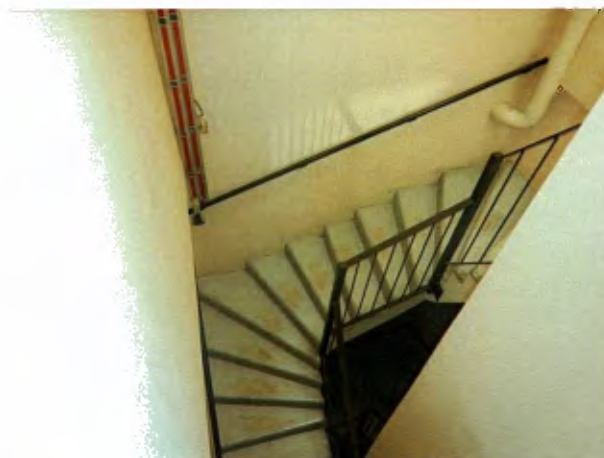
Il est protégé par une porte pleine en bois.

L'escalier tournant est composé de marches cimentées.

Les murs et le plafond sont recouverts d'une peinture à l'état d'usage.

L'escalier dans sa partie basse est protégé par une porte anti-panique.

La cage d'escalier est équipée d'une trappe d'évacuation de fumée et d'une échelle.

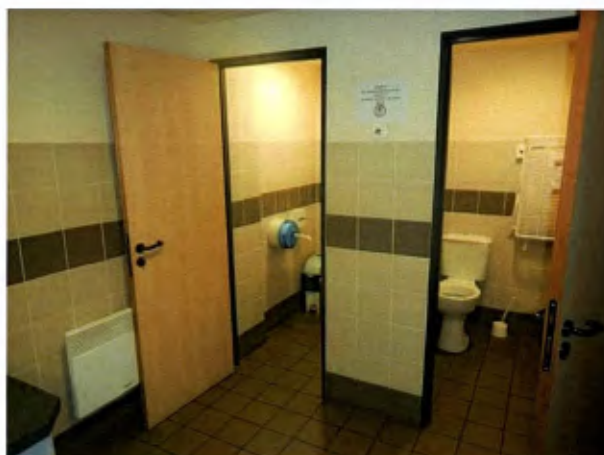
Sol carrelage état d'usage.

Les murs sont à mi-hauteur recouverts d'un placage faïencé en état d'usage, la partie haute des murs sont recouverts d'une peinture en bon état.

Le plafond est un faux-plafond, dans lequel sont encastrés un spot et un haut-parleur

- Vasque faïencée surmontée d'un robinet mélangeur eau chaude/eau froide encastrée dans un plan stratifié et un miroir.

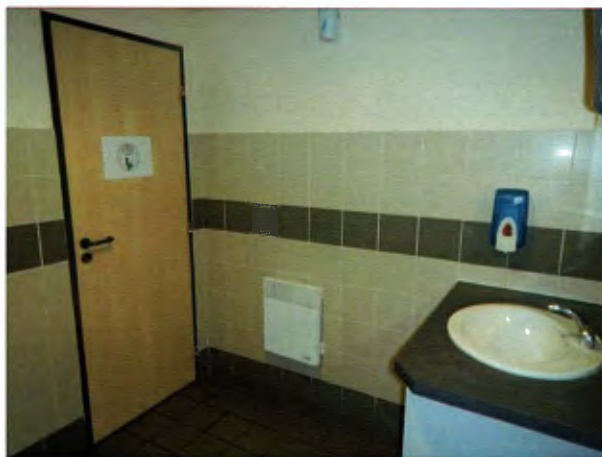
Sol carrelage à l'état d'usage.

Les murs sont recouverts à mi-hauteur d'un placage faïencé en bon état. La partie haute des murs est recouverte d'une peinture en bon état.

Le plafond est un faux-plafond, dans lequel sont encastrés un spot assurant l'éclairage et une VMC.

- WC chasse basse.

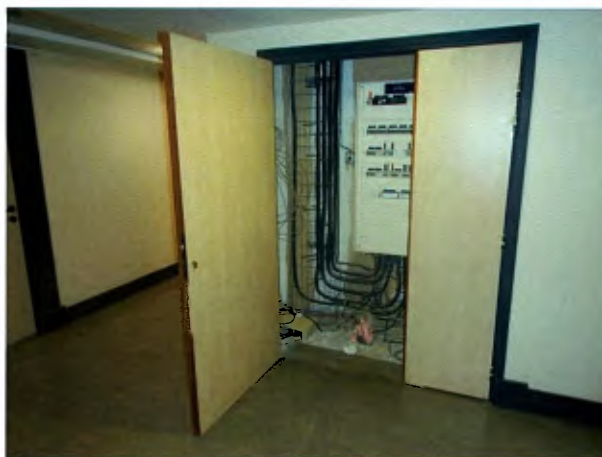
Il est protégé par une porte pleine double battant.

A l'intérieur, nous trouvons une armoire électrique.

Les murs sont pour partie recouverts d'une peinture en bon état et pour partie de cloisons amovibles, en état d'usage.

Le plafond est un faux-plafond composé de dalles, dans lesquelles sont encastrés des pavés lumineux assurant l'éclairage ainsi que des bouches d'aération.

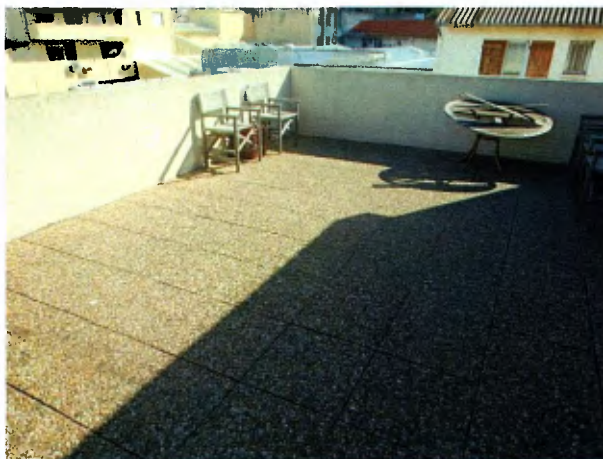
La terrasse :

Le sol est recouvert de dalles granitiques, en bon état d'usage.

Elle est délimitée par un garde-corps métallique et par un muret maçonné.

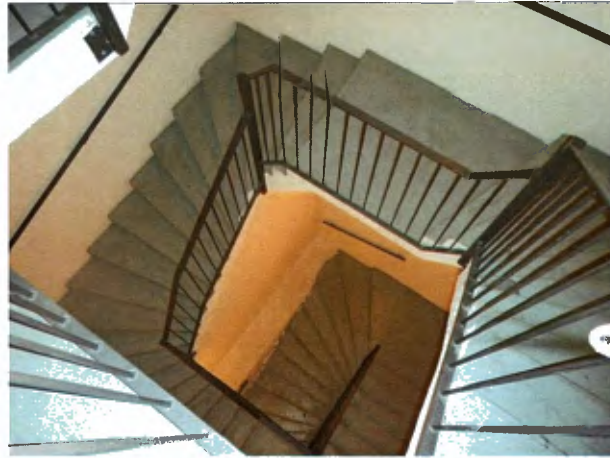
Cette cage d'escalier est protégée par une porte pleine en bois, elle est éclairée par un puits de lumière.

L'escalier tournant est composé de marches cimentées avec garde-corps métallique.

Les murs et le plafond sont recouverts d'une peinture en bon état d'usage.

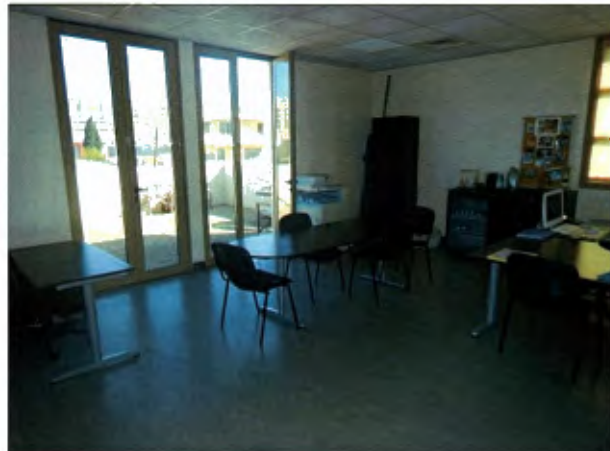
BUREAU Q1-008 :

Il est éclairé par deux fenêtres, cadre anodisé, battant unique, double vitrage d'une part et par deux portes fenêtres, cadre anodisé, double battant, double vitrage d'autre part.

Le sol est recouvert d'un linoléum, en bon état d'usage.

Le sol est recouvert d'un gerflex en bon état d'usage.

Les murs sont pour partie recouverts d'une peinture en bon état et pour partie de cloisons amovibles, en bon état d'usage.

Le plafond est un faux-plafond, dans lequel sont encastrés des pavés lumineux assurant l'éclairage ainsi que deux cassettes de chauffage collectif.

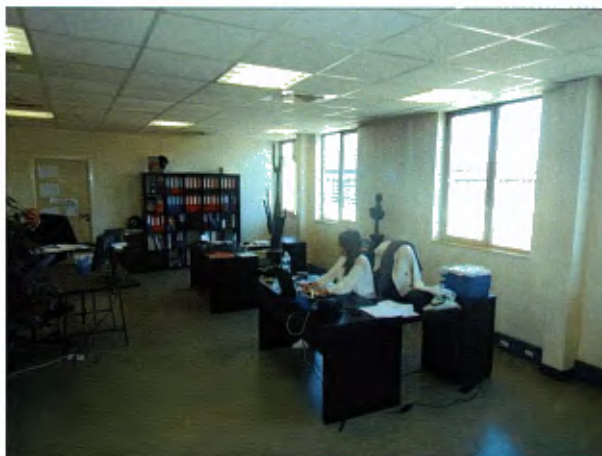
Il est éclairé par quatre fenêtres, cadres anodisés, double battant, double vitrage.

Le sol est recouvert d'un gerflex en bon état d'usage.

Les murs sont pour partie recouverts d'une peinture en bon état et pour partie de cloisons amovibles, en bon état d'usage.

Le plafond est un faux-plafond composé de dalles, dans lesquelles sont encastrés des pavés lumineux assurant l'éclairage ainsi que des cassettes de chauffages collectif.

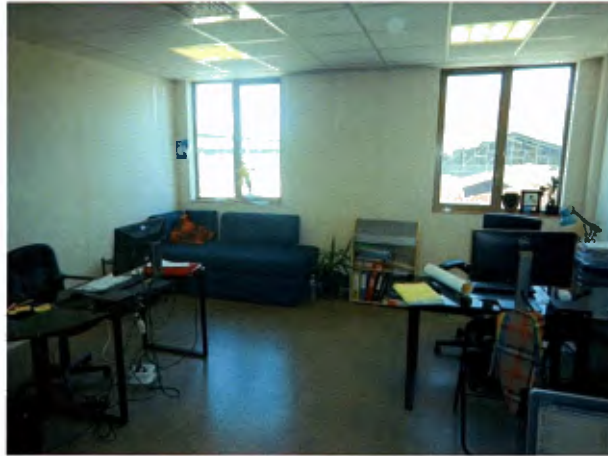
Elle est éclairée par deux fenêtres, cadres anodisés, double battant, double vitrage.

Sol, gerflex, bon état d'usage.

Les murs sont pour partie recouverts d'une peinture en bon état. Les autres parties murales sont composées de cloisons amovibles, en bon état d'usage.

Le plafond est un faux-plafond composé de dalles, dans lesquelles sont encastrés des pavés lumineux et des cassettes de chauffage collectif.

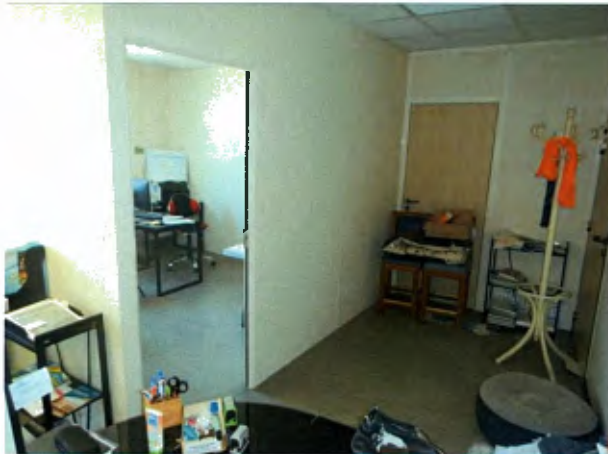
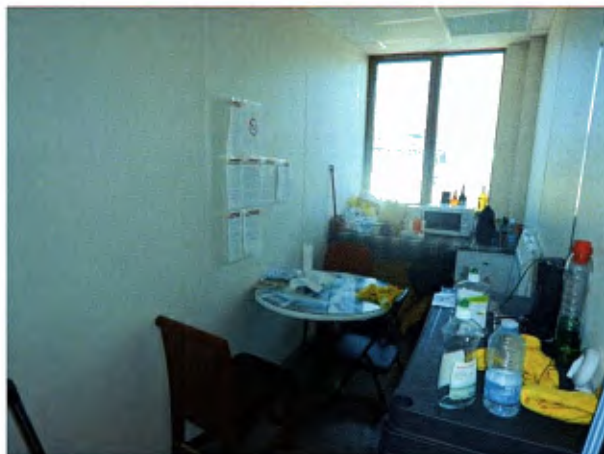
Elle est éclairée par une fenêtre, cadre anodisé, double battant, double vitrage.

Sol, gerflex, bon état d'usage.

Les murs sont composés de cloisons amovibles en bon état d'usage.

Le plafond est un faux-plafond composé de dalles, dans lesquelles sont encastrés des pavés lumineux et des cassettes de chauffage collectif.

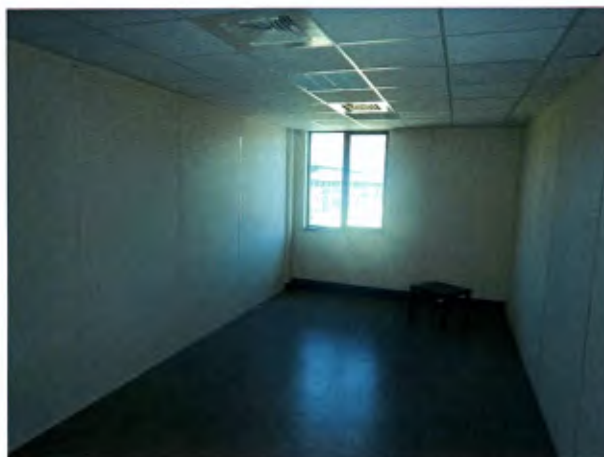
BUREAU Q1-019 :

Il est éclairé par une fenêtre, cadre anodisé, double battant, double vitrage.

Sol, gerflex, état d'usage.

Les murs sont pour partie recouverts d'une peinture en bon état et pour partie de cloisons amovibles, en bon état d'usage.

Le plafond est un faux-plafond composé de dalles, dans lesquelles sont encastrés des pavés lumineux et deux bouches d'aération.

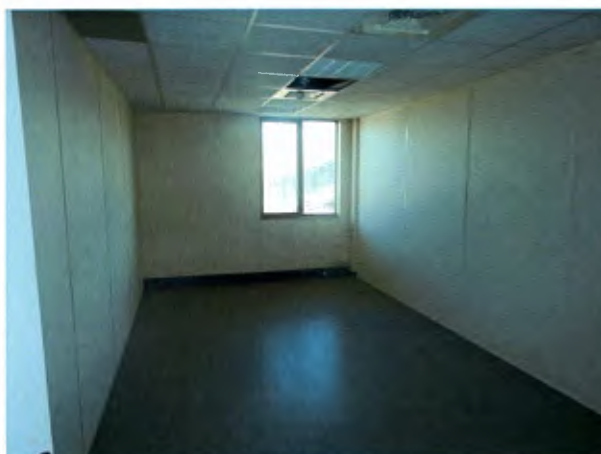
BUREAU Q1-020 :

Il est éclairé par une fenêtre, cadre anodisé, double battant, double vitrage.

Sol, gerflex, état d'usage.

Les murs sont pour partie recouverts d'une peinture en bon état et pour partie de cloisons amovibles, en bon état d'usage.

Le plafond est un faux-plafond composé de dalles, dans lesquelles sont encastrés des pavés lumineux et deux bouches d'aération.

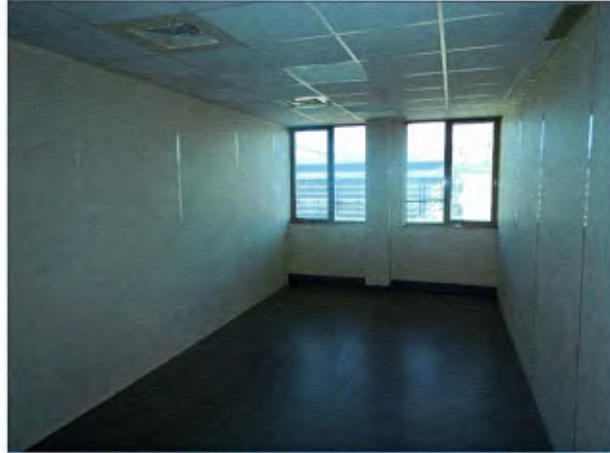
BUREAU Q1-021 :

Il est éclairé par deux fenêtres, cadre anodisé, double battant, double vitrage.

Sol, gerflex, état d'usage.

Les murs sont pour partie recouverts d'une peinture en bon état et pour partie de cloisons amovibles, en bon état d'usage.

Le plafond est un faux-plafond composé de dalles, dans lesquelles sont encastrés des pavés lumineux et deux bouches d'aération.

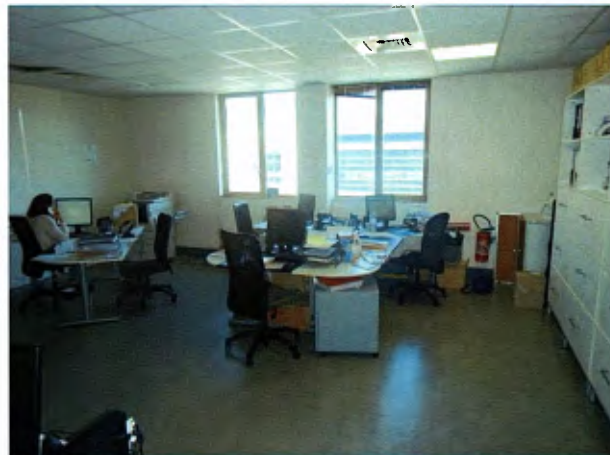
BUREAUX Q1-022 et Q1-023 :

Ce bureau est éclairé par deux fenêtres, cadres anodisés, double battant, double vitrage.

Sol, gerflex, état d'usage.

Les murs sont pour partie recouverts d'une peinture à l'état d'usage et pour partie de cloisons amovibles, en état d'usage.

Le plafond est un faux-plafond composé de dalles, dans lesquelles sont encastrés des pavés lumineux assurant l'éclairage.

Précisons que la porte Q1-022 est équipée d'une serrure de sécurité et que la porte Q1-023 est démunie de tout système d'ouverture.

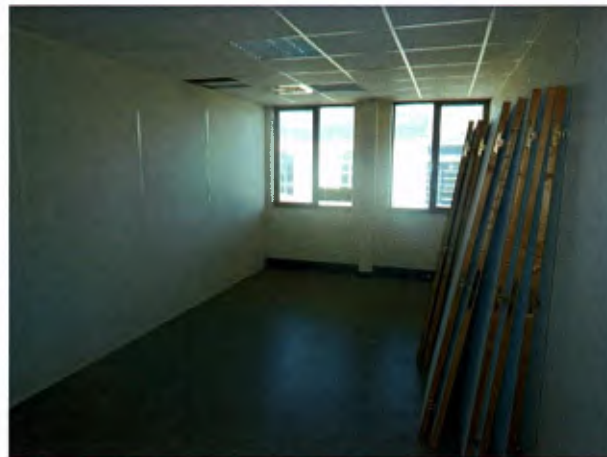
BUREAU Q1-024 :

Il est éclairé par deux fenêtres, cadre anodisé, double battant, double vitrage.

Sol, gerflex, état d'usage.

Les murs sont pour partie recouverts d'une peinture en bon état et pour partie de cloisons amovibles, en bon état d'usage.

Le plafond est un faux-plafond composé de dalles, dans lesquelles sont encastrés des pavés lumineux et deux bouches d'aération.

On précise que des portes en bois pleines, sont stockées dans cette pièce.

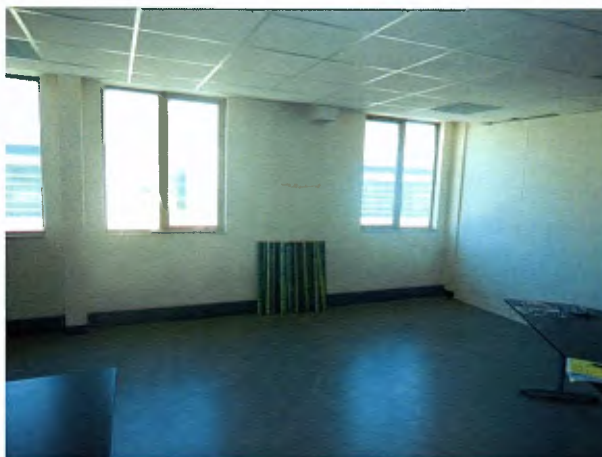
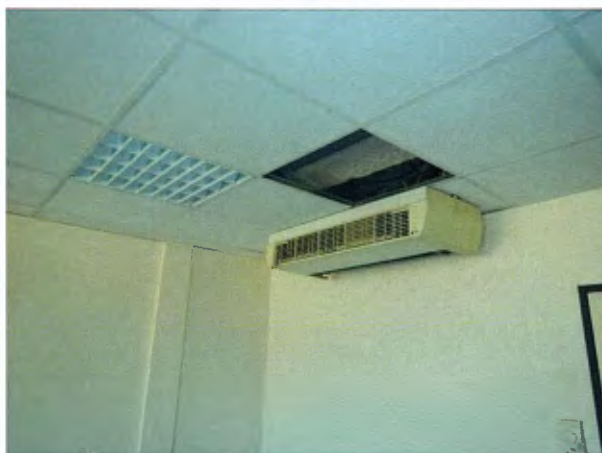
BUREAUX Q1-026 ET Q1-027 :

Ces deux lots ne forment qu'une pièce, ils ont été réunis.

Cette pièce est éclairée par trois fenêtres, cadres anodisés, double battant, double vitrage.

Le sol est recouvert d'un gerflex, état d'usage.

Les murs sont pour partie recouverts d'une peinture à l'état d'usage et pour partie de cloisons amovibles, en bon état.

- Deux appareils de climatisation réversible.

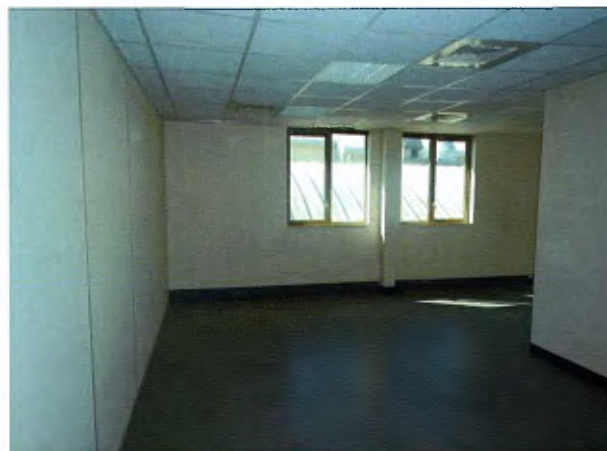
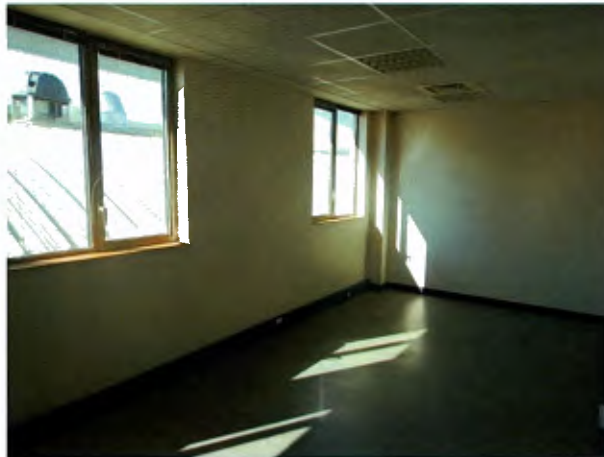
Il est éclairé par trois fenêtres, cadre anodisé, double battant, double vitrage, protégées de l'intérieur par des stores métalliques.

Le sol est recouvert d'un Gerflex, en bon état d'usage.

Les murs sont pour partie recouverts d'une peinture, à l'état d'usage et pour partie de cloisons amovibles, en bon état.

Le plafond est un faux-plafond composé de dalles, dans lesquelles sont encastrés des pavés lumineux assurant l'éclairage ainsi que des bouches d'aération.

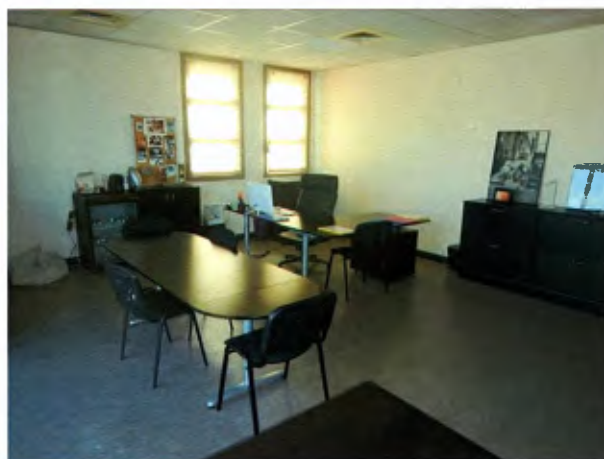
BUREAU Q1-050 :

Il est éclairé par deux fenêtres, cadre anodisé, double battant, double vitrage, protégées de l'intérieur par des stores métalliques.

Le sol est recouvert d'un Gerflex, en bon état d'usage.

Les murs sont pour partie recouverts d'une peinture à l'état d'usage et pour partie de cloisons amovibles, en bon état.

Le plafond est un faux-plafond composé de dalles, dans lesquelles sont encastrés des pavés lumineux assurant l'éclairage ainsi que des bouches d'aération.

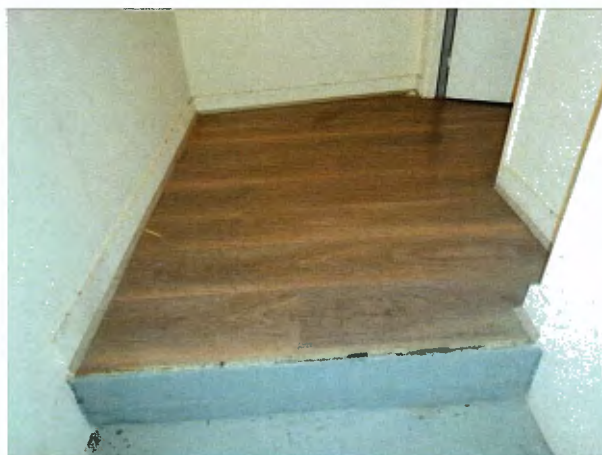
Les murs sont recouverts d'une peinture dégradée.

Le palier est recouvert d'un parquet flottant.

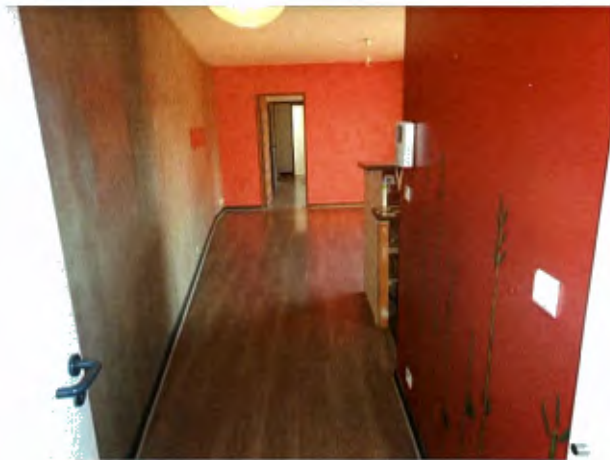
L'entrée :

Le sol est recouvert d'un parquet flottant en bon état d'usage.

Les murs sont recouverts d'une peinture à l'état d'usage.

Plafond badigeon en bon état.

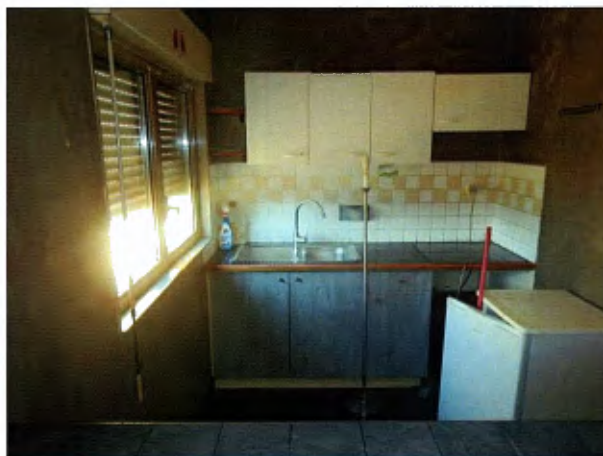
Cuisine :

Le sol est recouvert d'un Gerflex en état d'usage.

Les murs sont pour partie recouverts d'un placage faïencé en état d'usage, les autres parties murales sont recouvertes d'une peinture en bon état.

- Evier inox bac unique surmonté d'un robinet mélangeur eau chaude/eau froide encastré dans un plan de travail faïencé à l'extrémité duquel se trouve une plaque de cuisson.

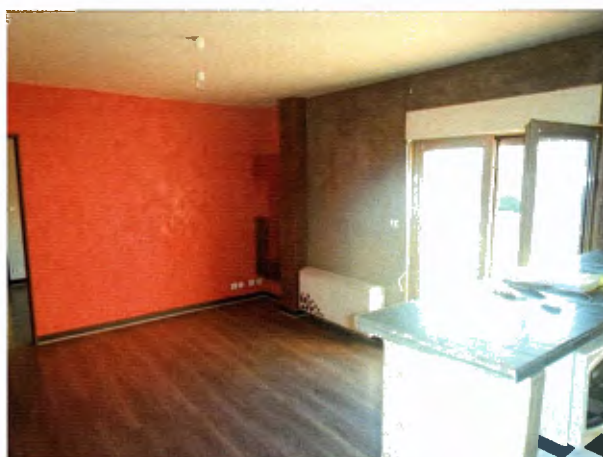
Séjour :

Pièce éclairée par une porte-fenêtre, cadre anodisé, double battant, protégée à l'extérieur par un volet mécanique, ouvrant sur une grande terrasse.

Le sol est recouvert d'un parquet flottant en bon état d'usage.

Les murs sont recouverts d'une peinture en bon état.

Plafond badigeon défraîchi.

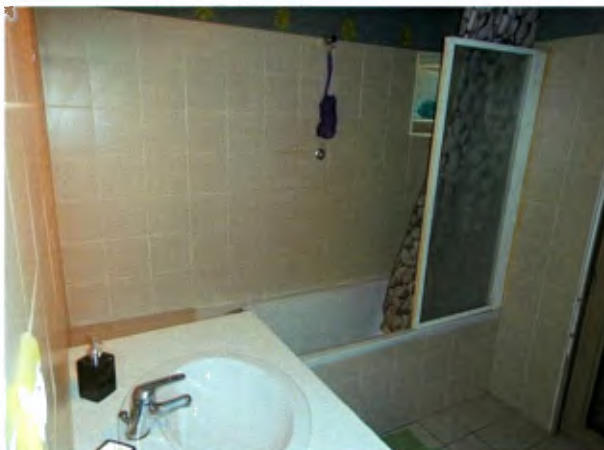
Salle de bains :

Le sol est recouvert d'un carrelage en bon état d'usage.

Les murs sont pour partie recouverts d'un placage faïencé en bon état, les autres parties murales et le plafond sont recouverts d'une peinture à l'état d'usage.

- Baignoire surmontée d'un robinet mélangeur eau chaude/eau froide, flexible de douche, douchette, vitre anti-éclaboussures.

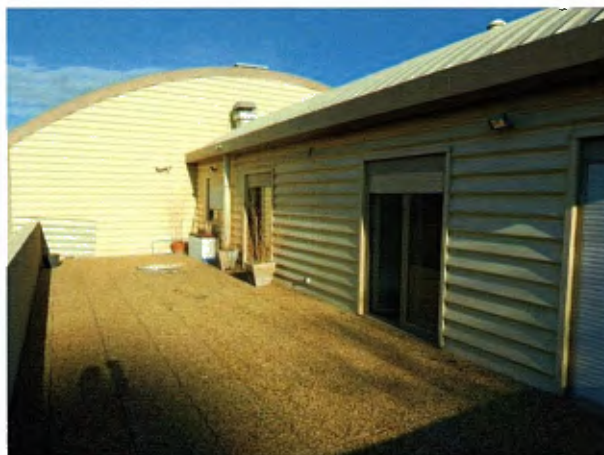
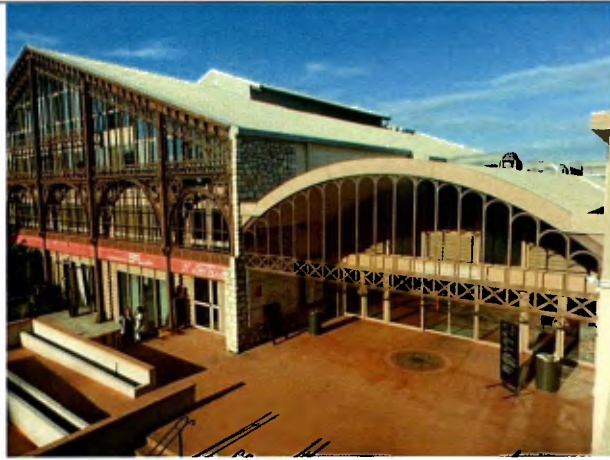
Terrasse :

Le sol est recouvert de dalles granitées à l'état d'usage.

Elle est délimitée par un garde-corps maçonné.

- deux spots assurant l'éclairage,
- une caméra de surveillance dirigée sur l'entrée de la station Alexandre.
