## PROCES-VERBAL DESCRIPTIF

L'AN DEUX MILLE VINGT QUATRE  
LE DEUX DECEMBRE

EN VERTU : D'une Ordonnance rendue sur requête par Monsieur **Timothée de MONTGOLFIER**, Président du Tribunal Judiciaire de DIGNE LES BAINS, en date du 11 Avril 2024, désignant notre SARL à l'effet de nous rendre à SEYNE (04140), Lieu-dit Les Chapelles, afin de procéder à la description des biens appartenant à la société EPISEC, en vue de leur vente aux enchères.

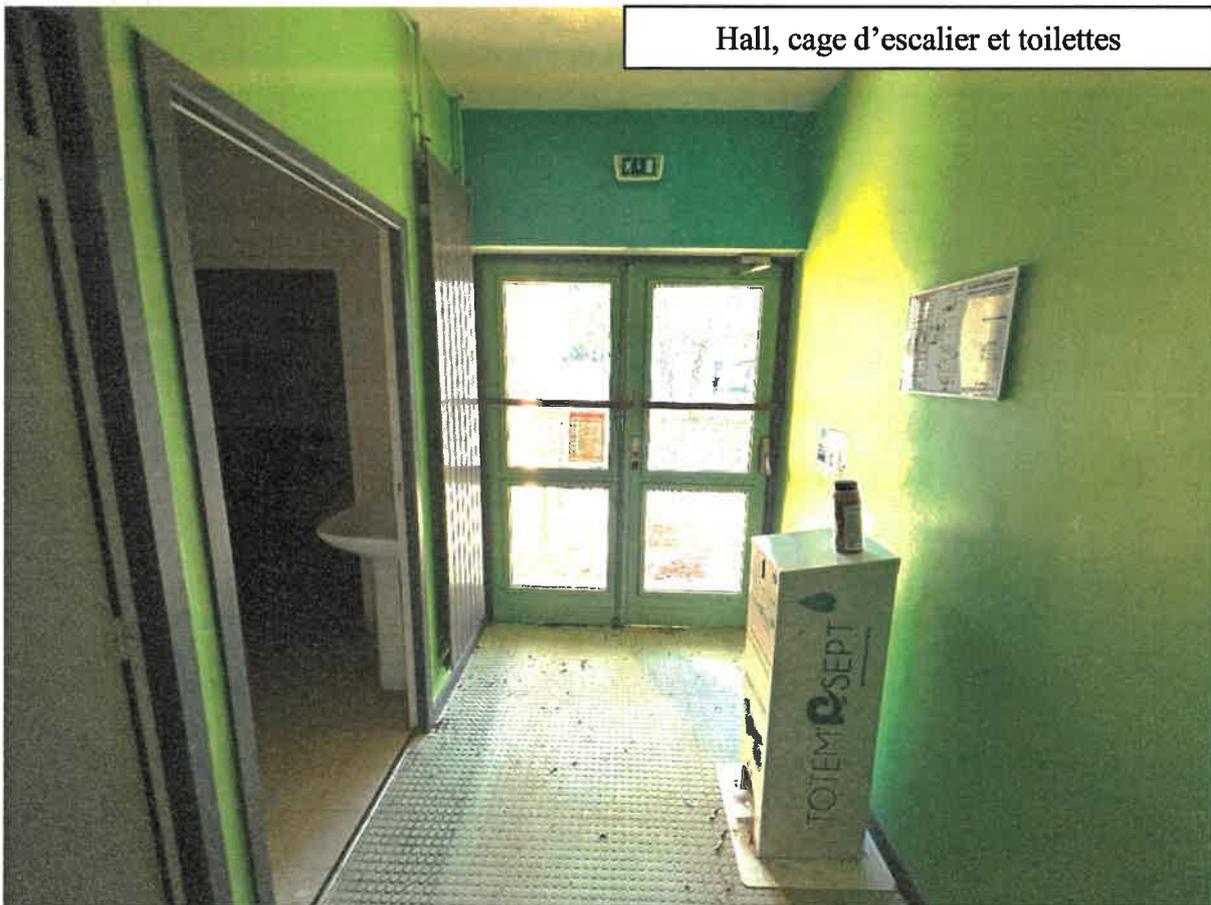
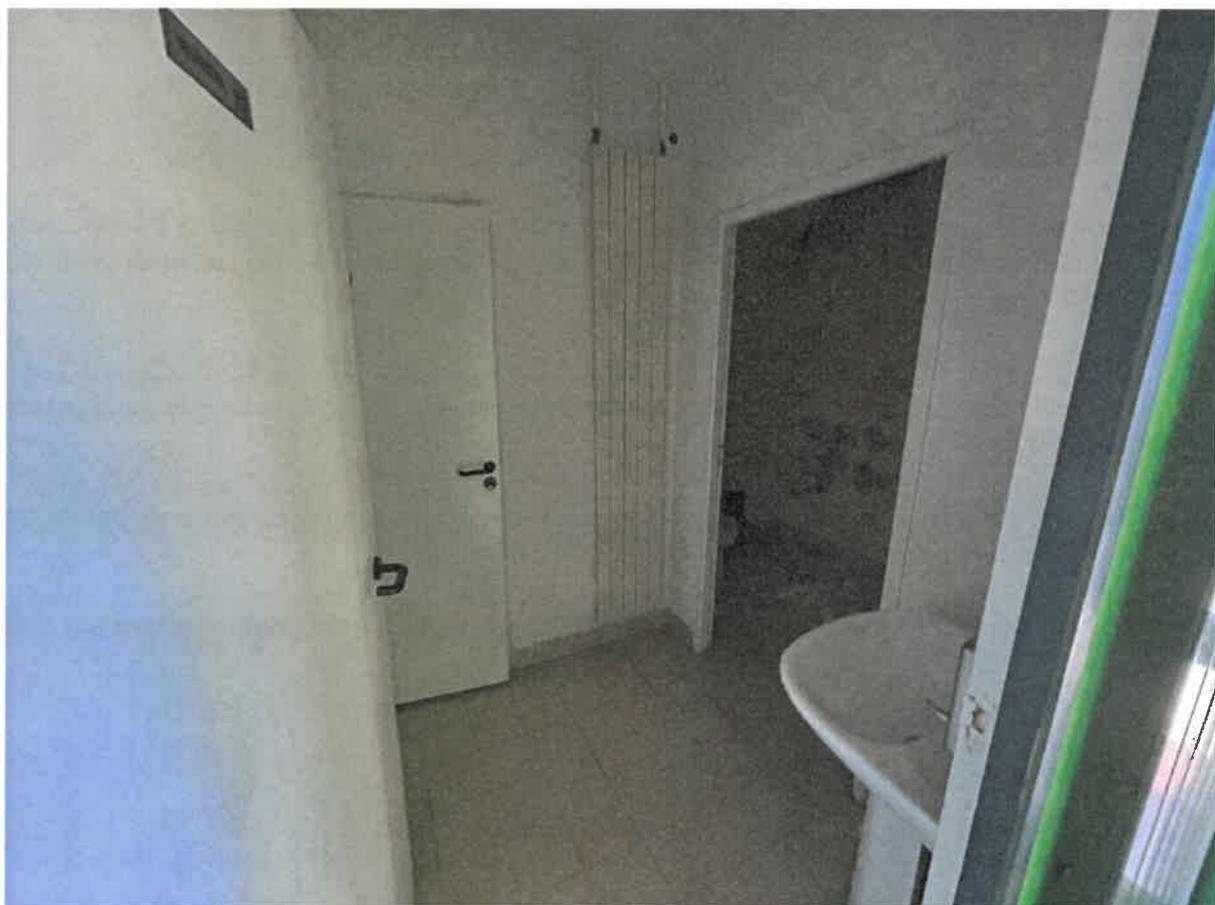
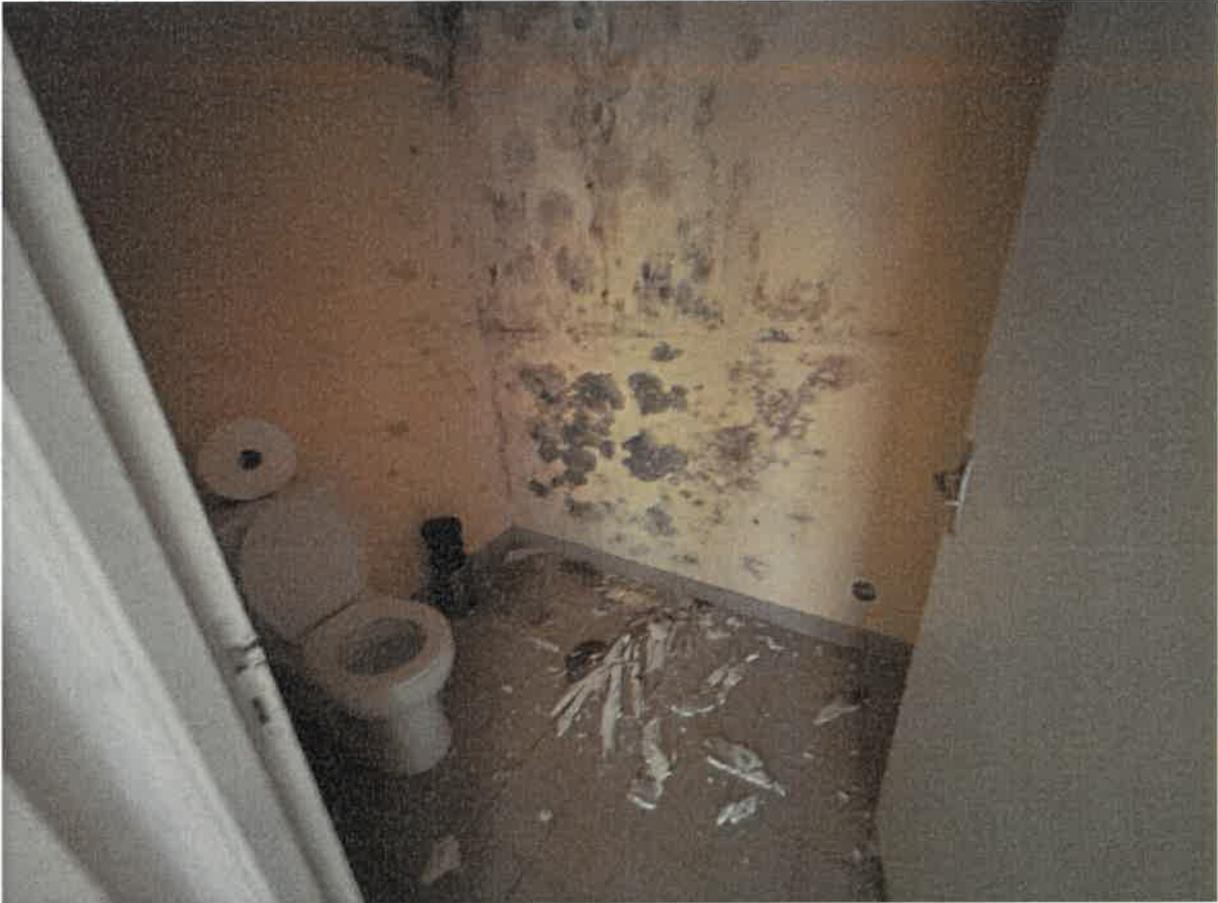
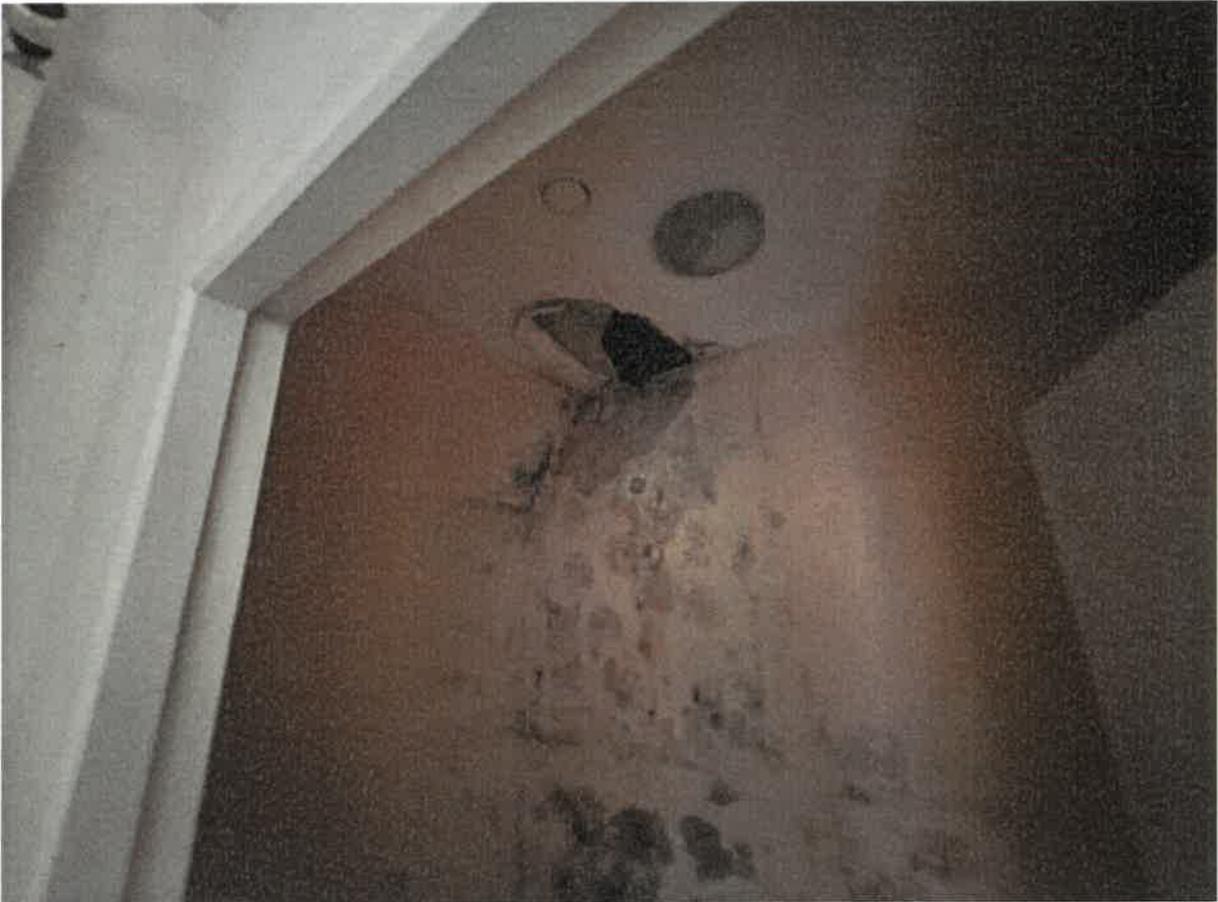
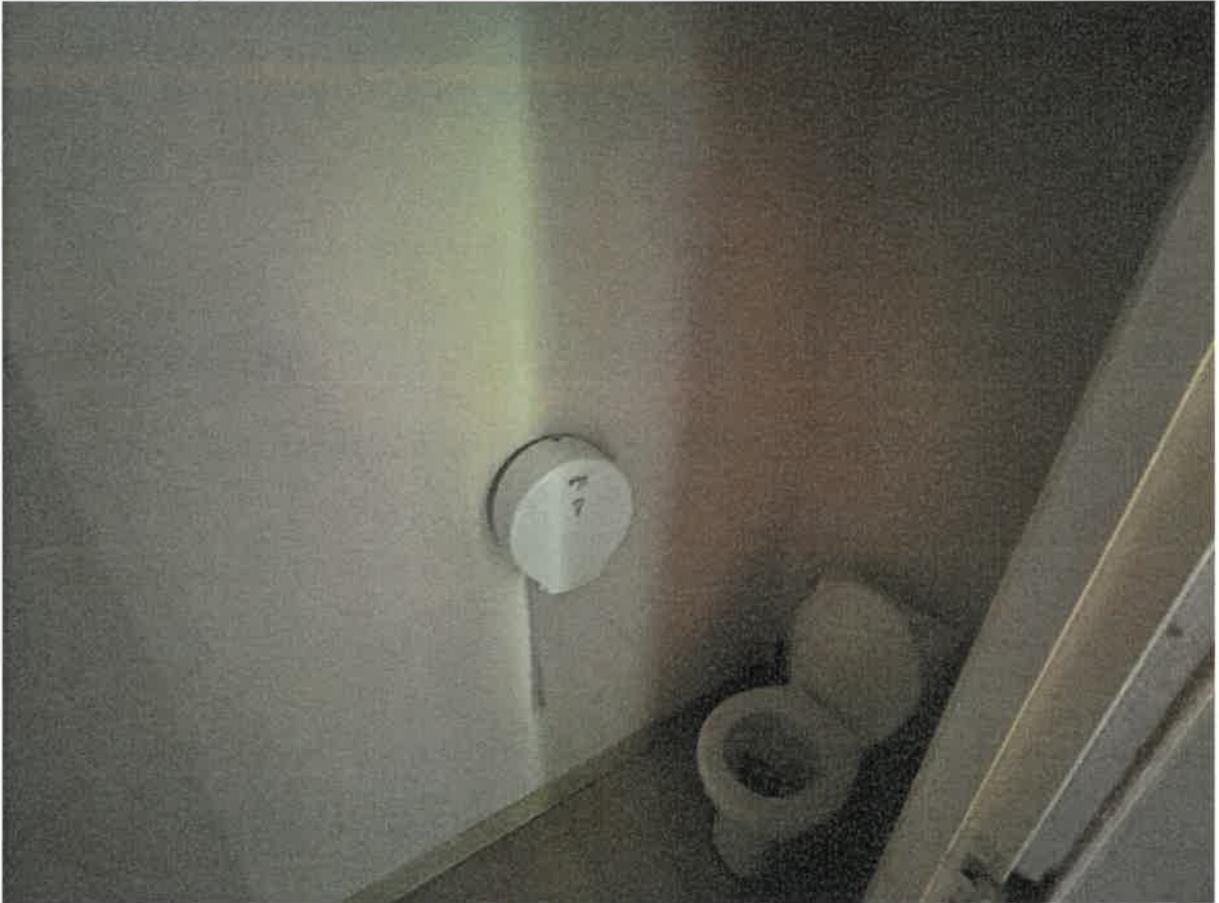
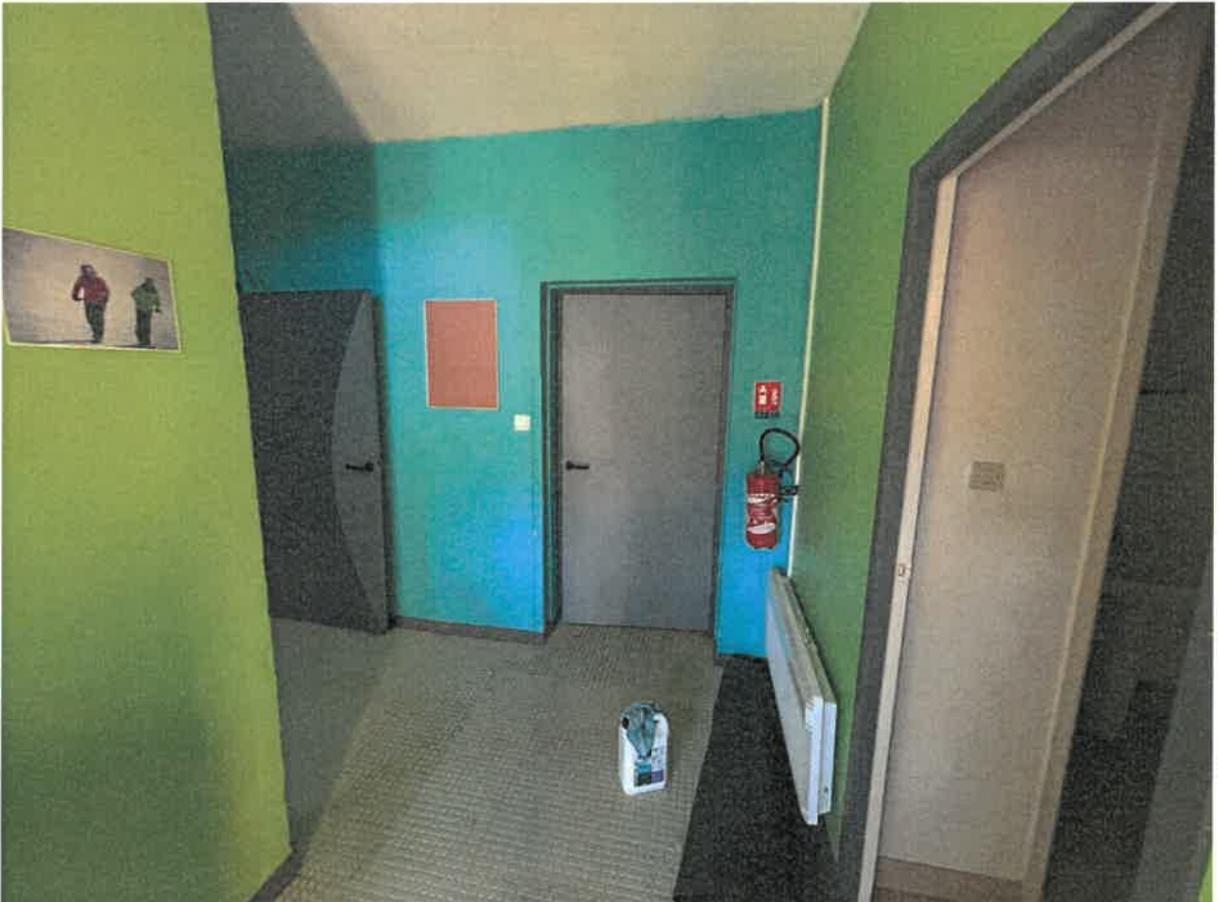
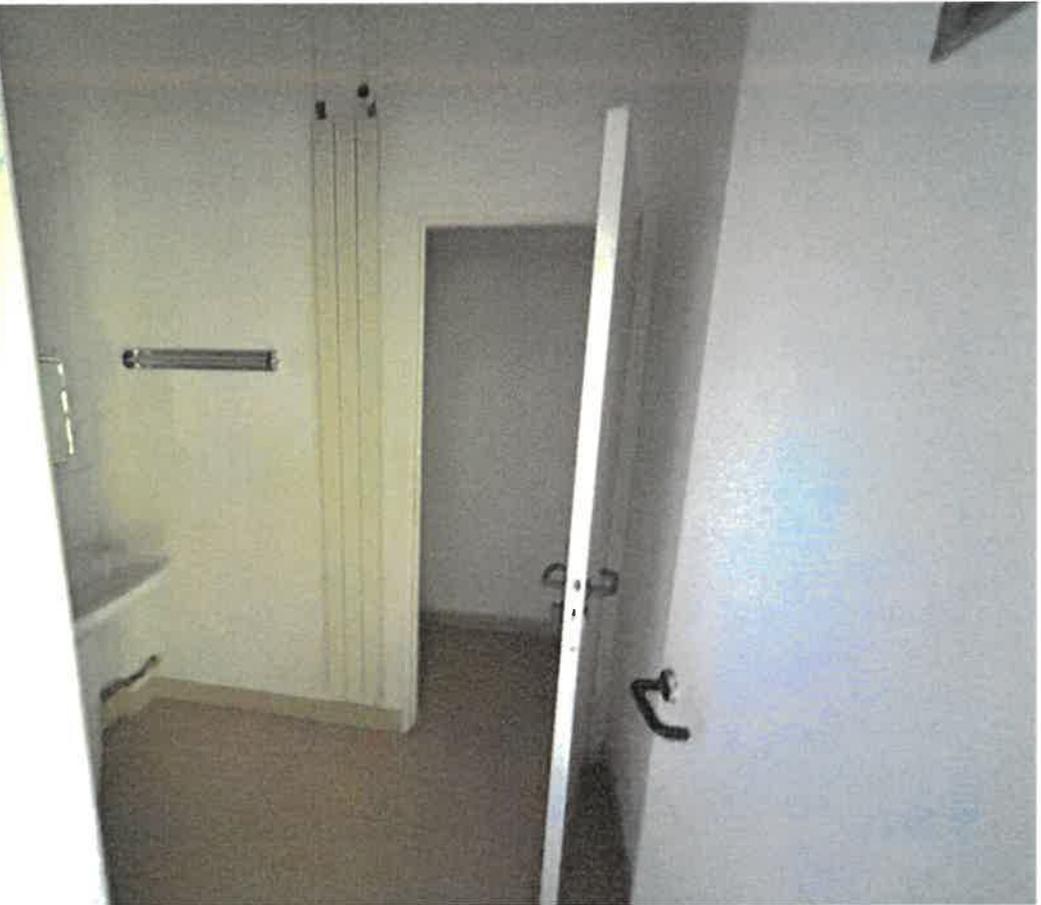
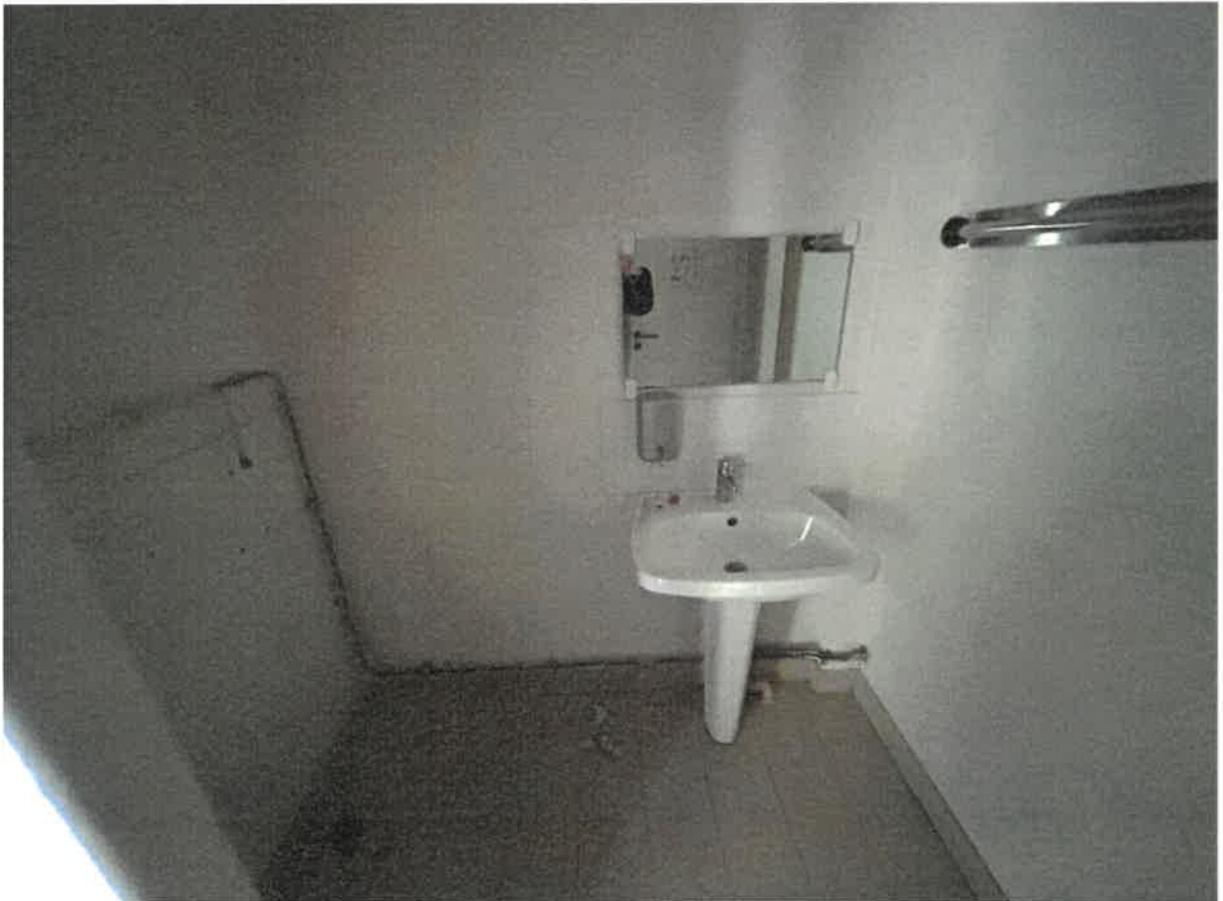
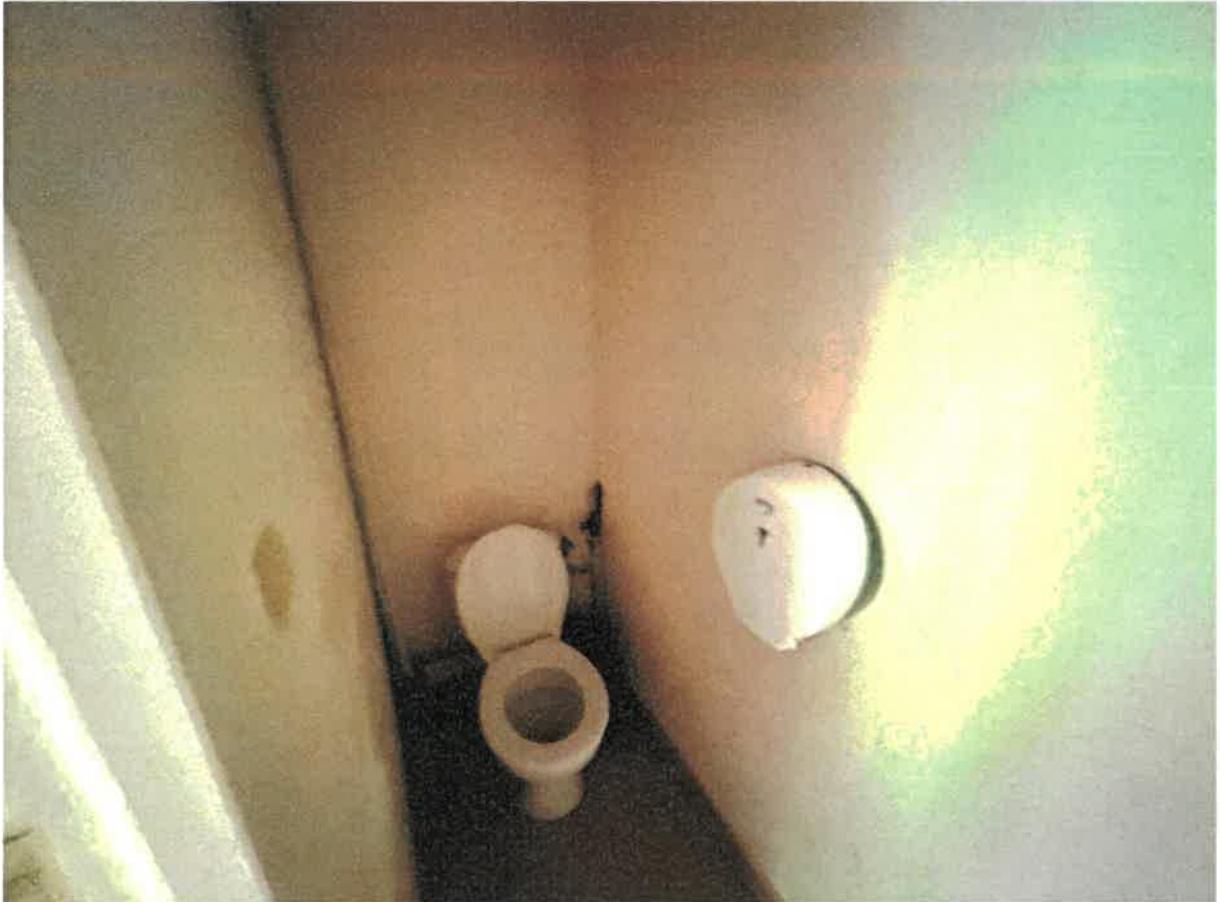
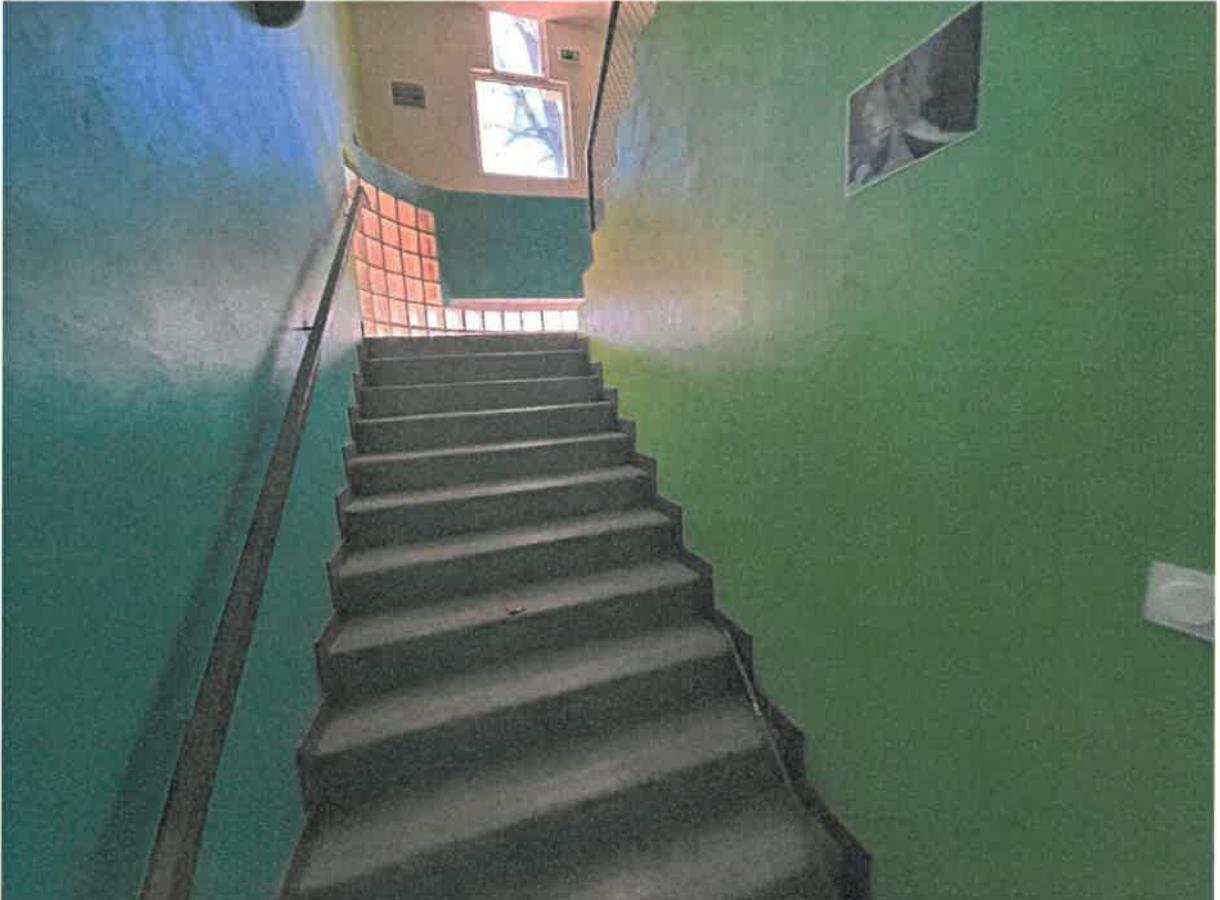
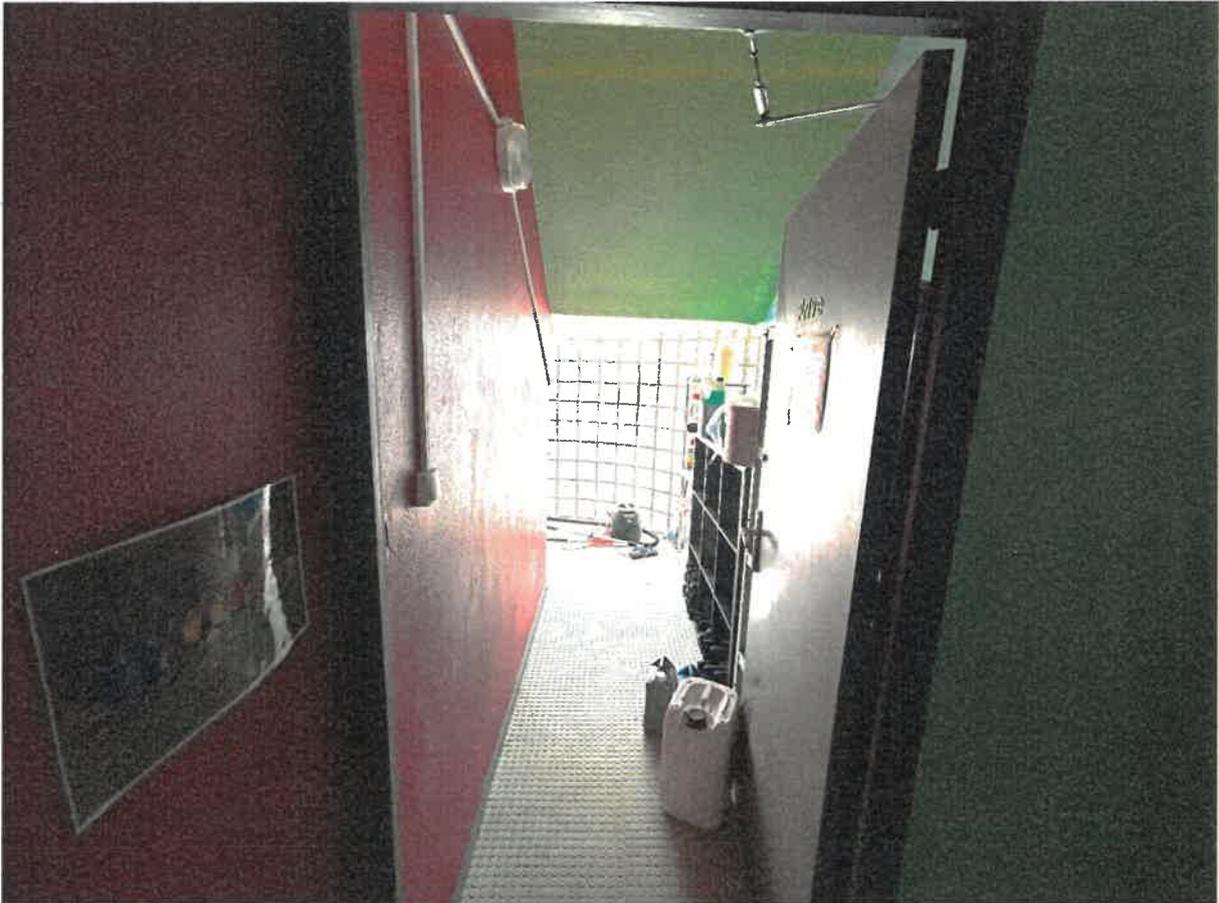
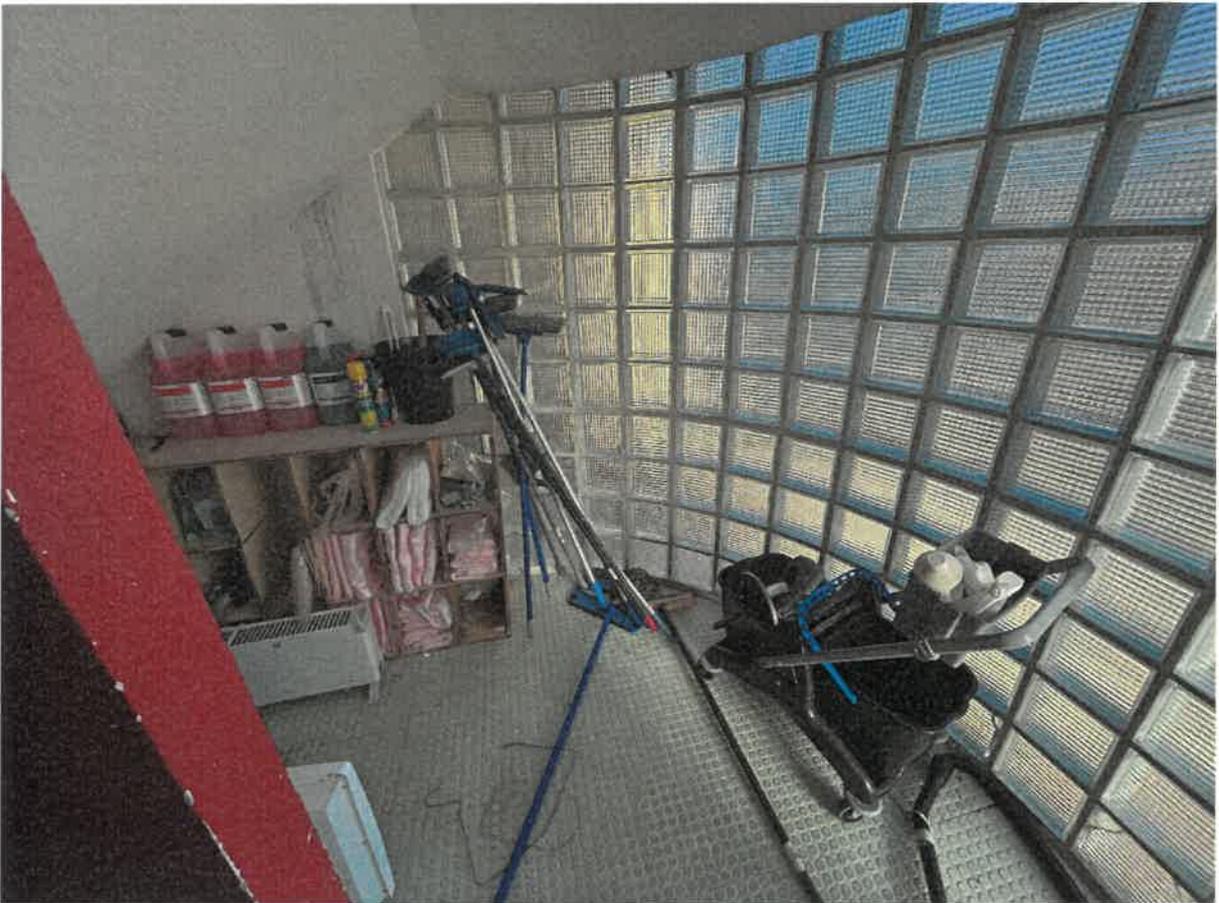
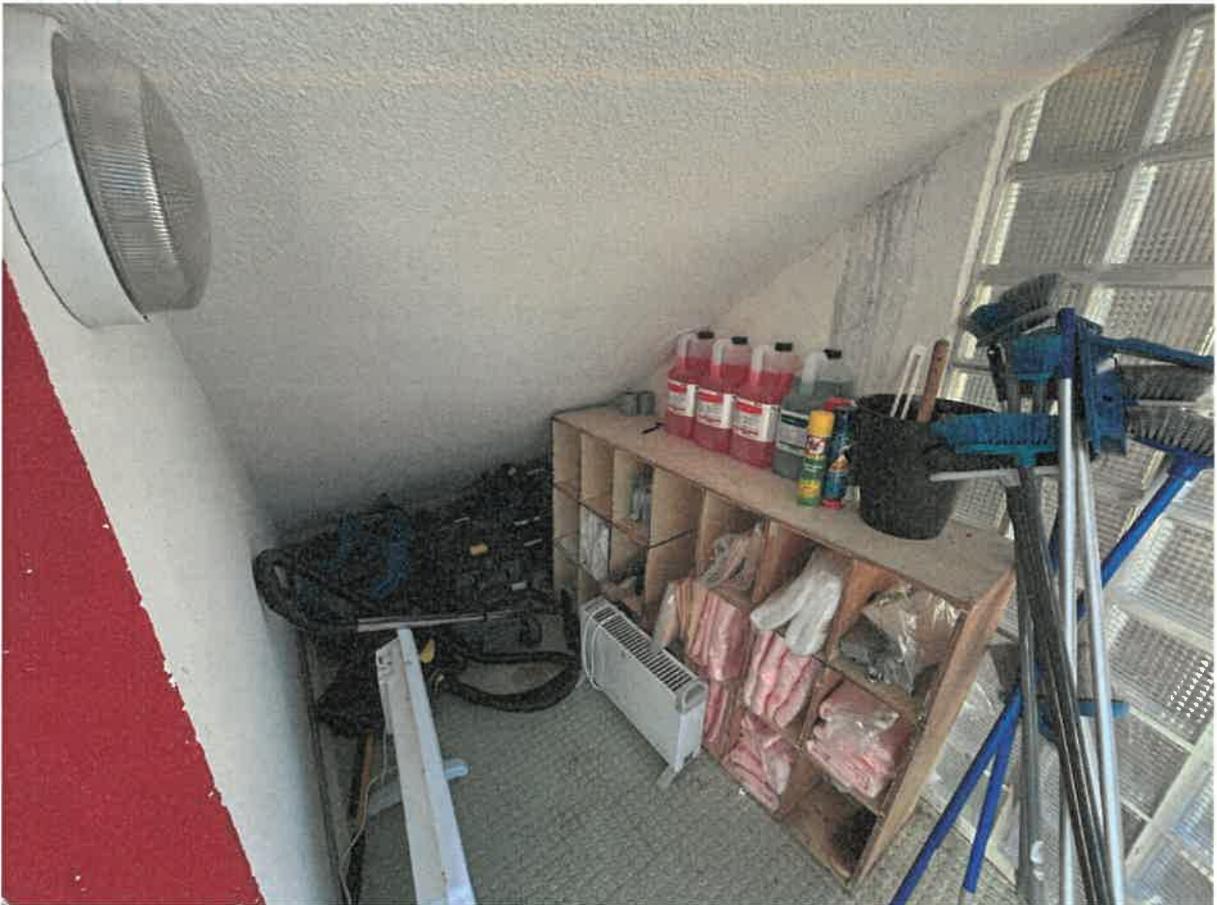
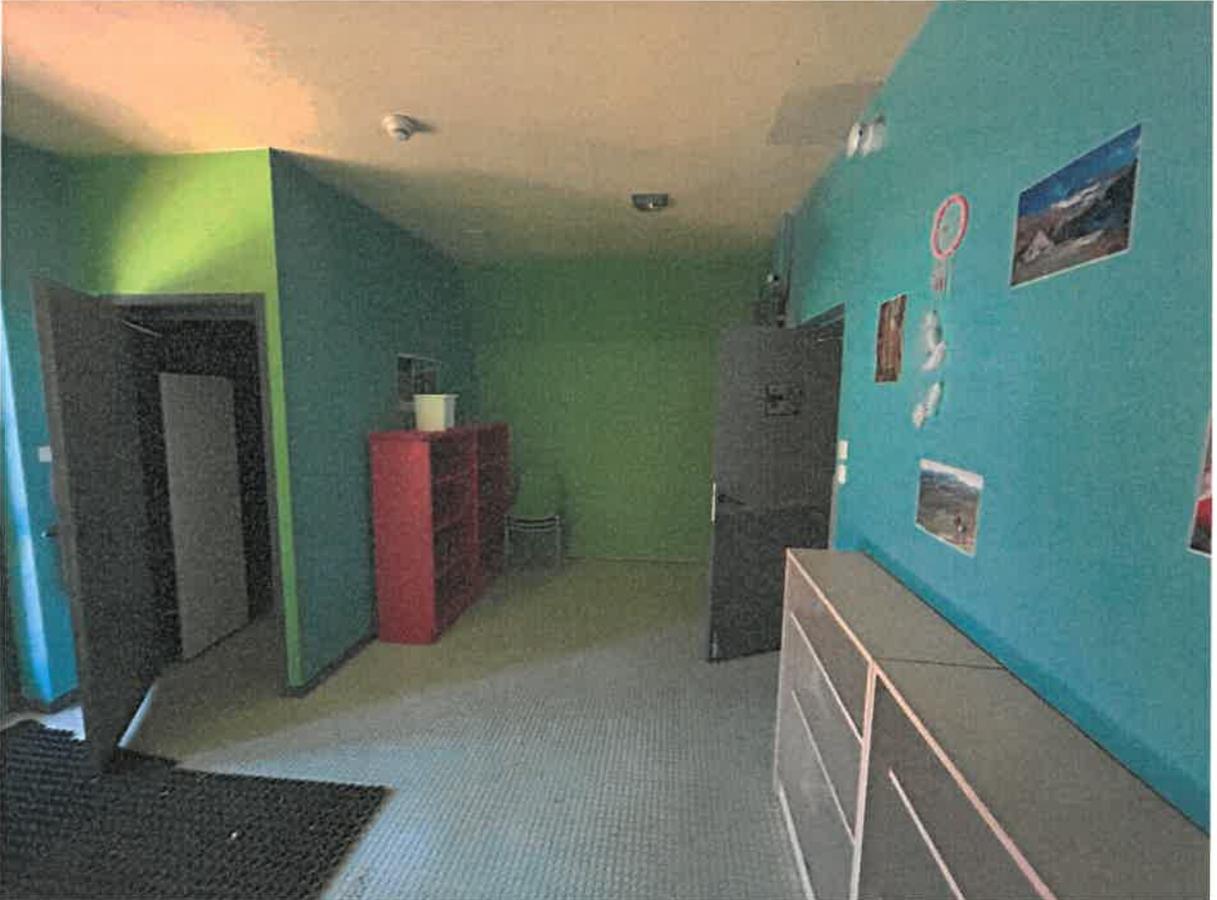
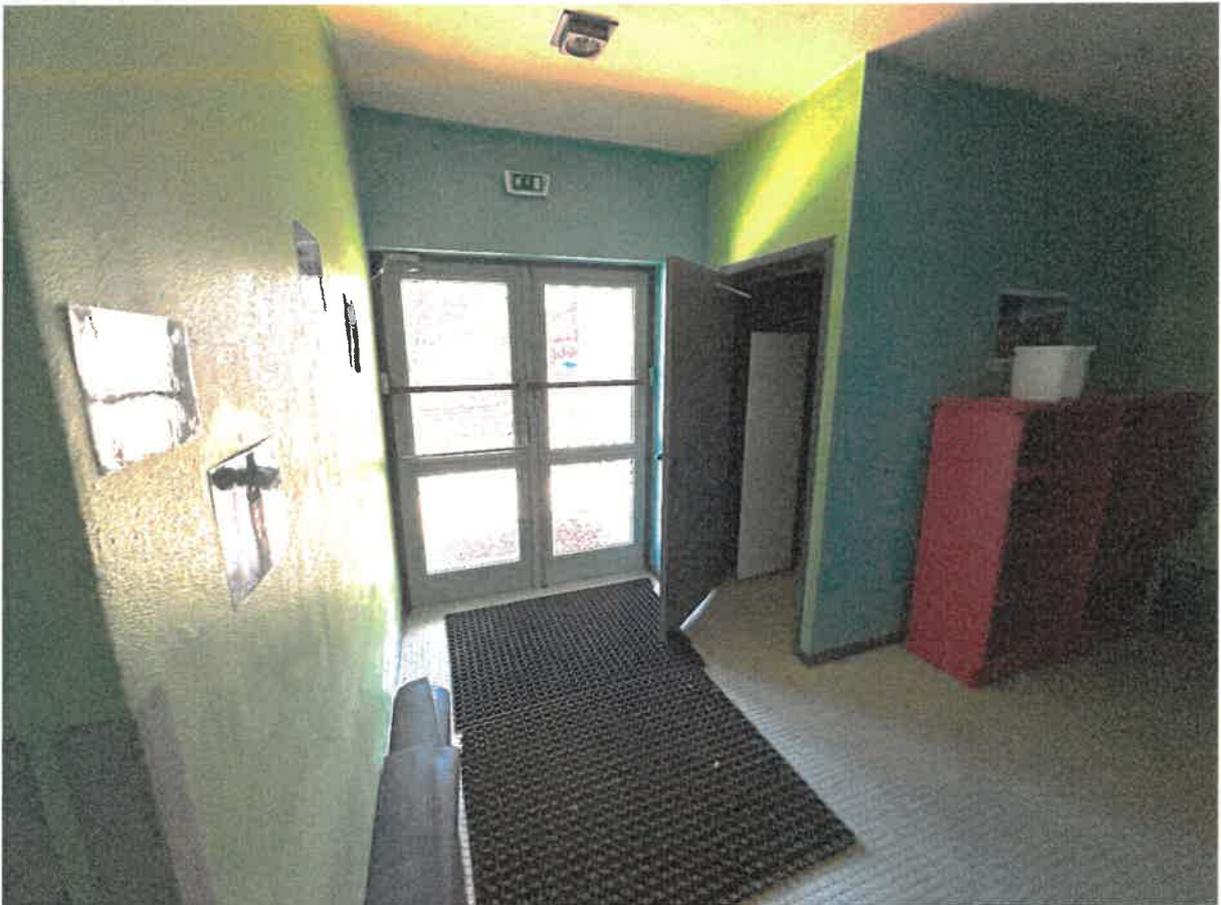
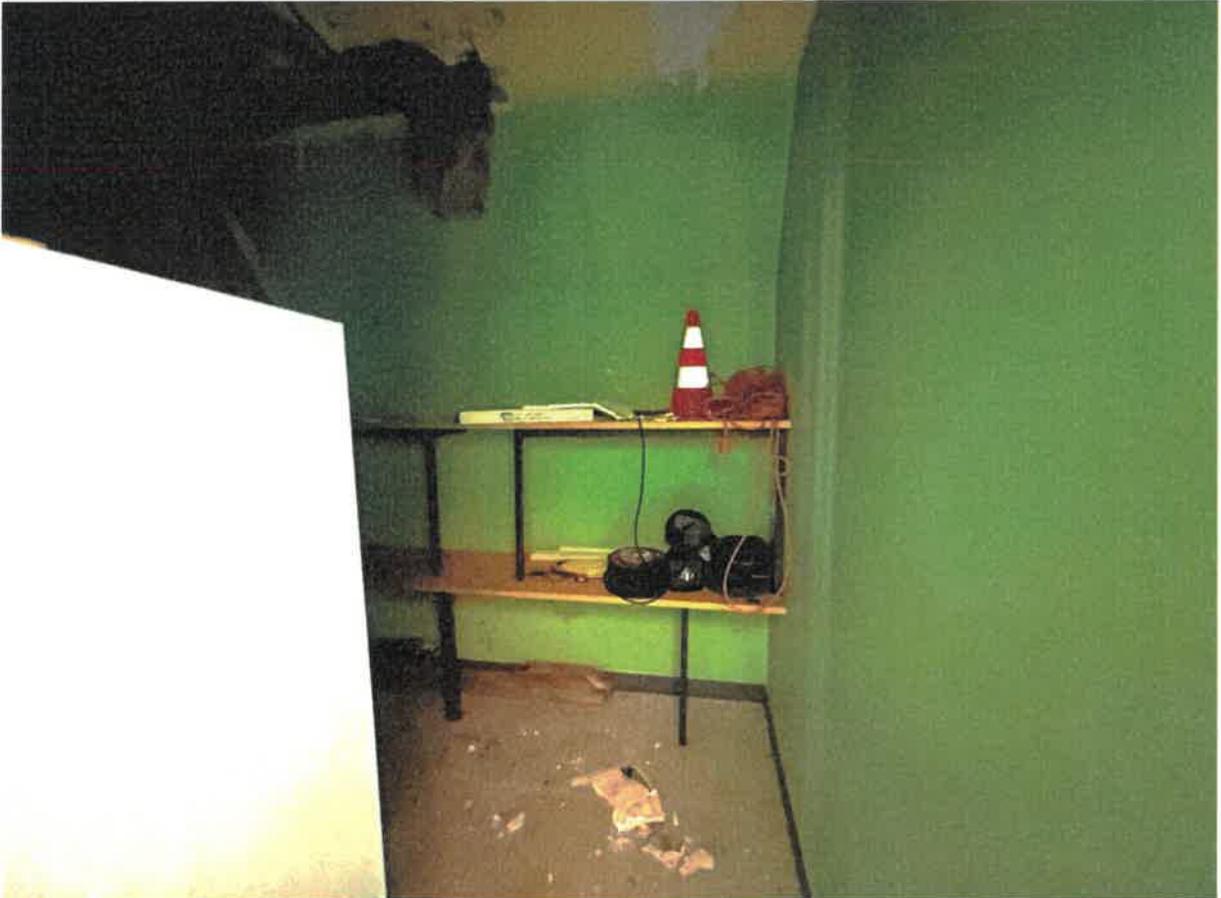
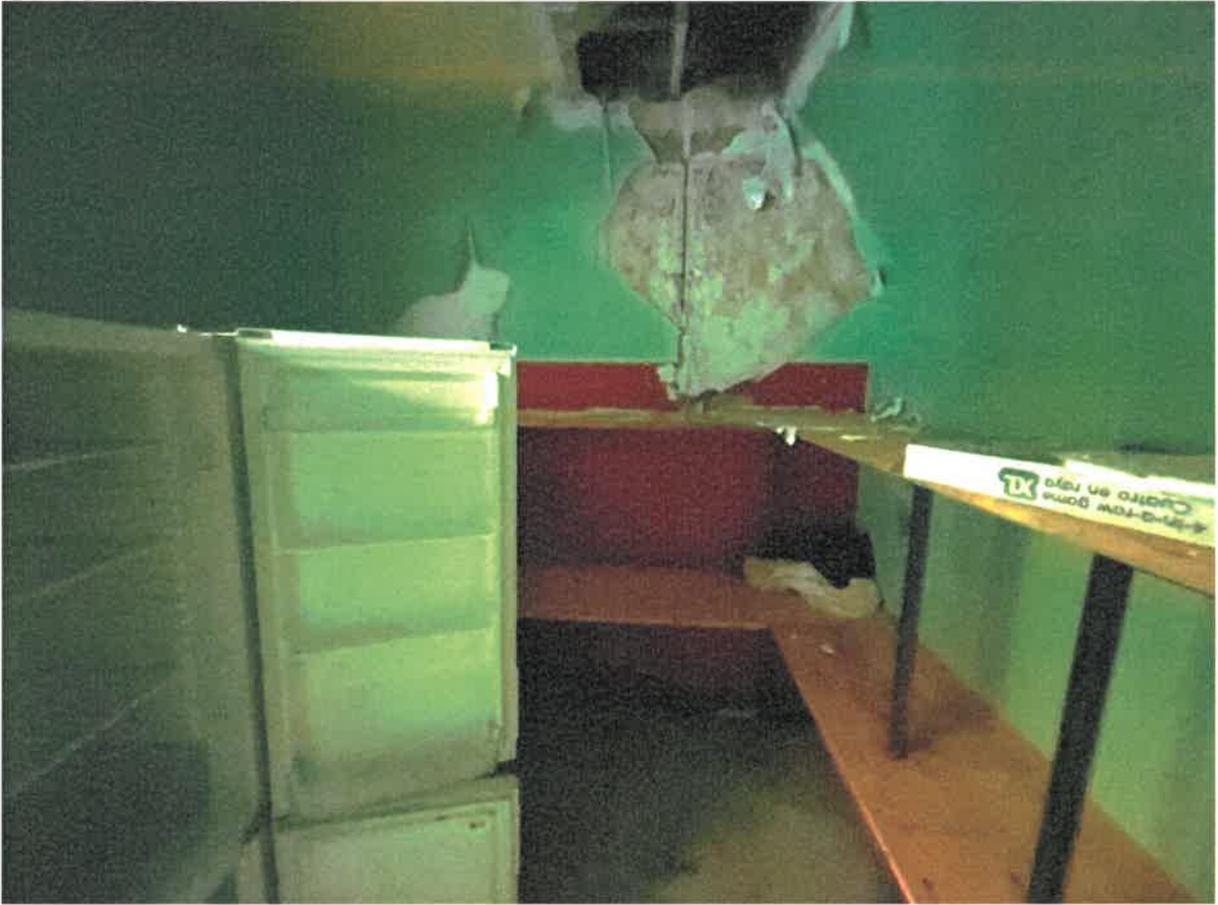
Hall, cage d'escalier et toilettes

On peut se rendre compte également sur ces photographies que certaines pièces ont subi des dégâts des eaux avec des dégradations en plafonds.

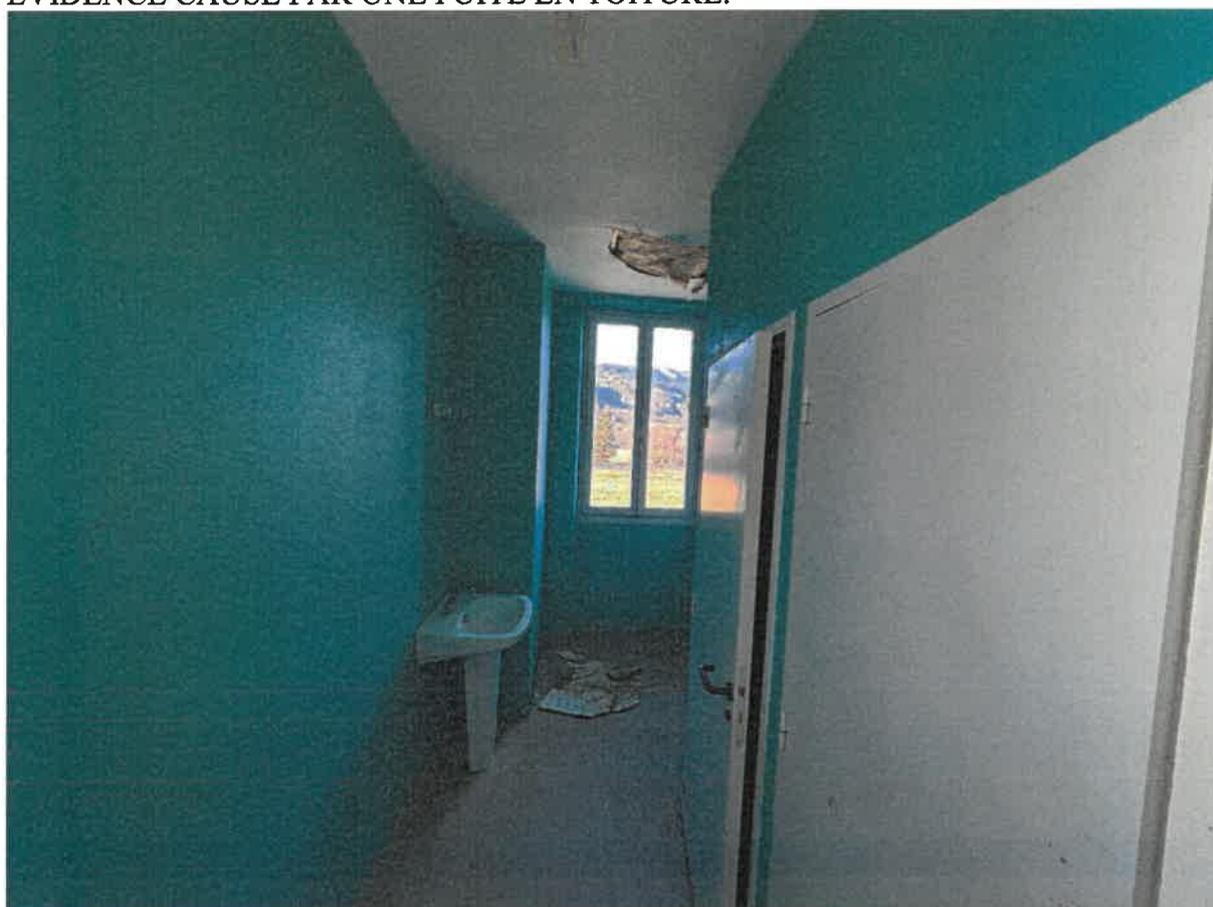
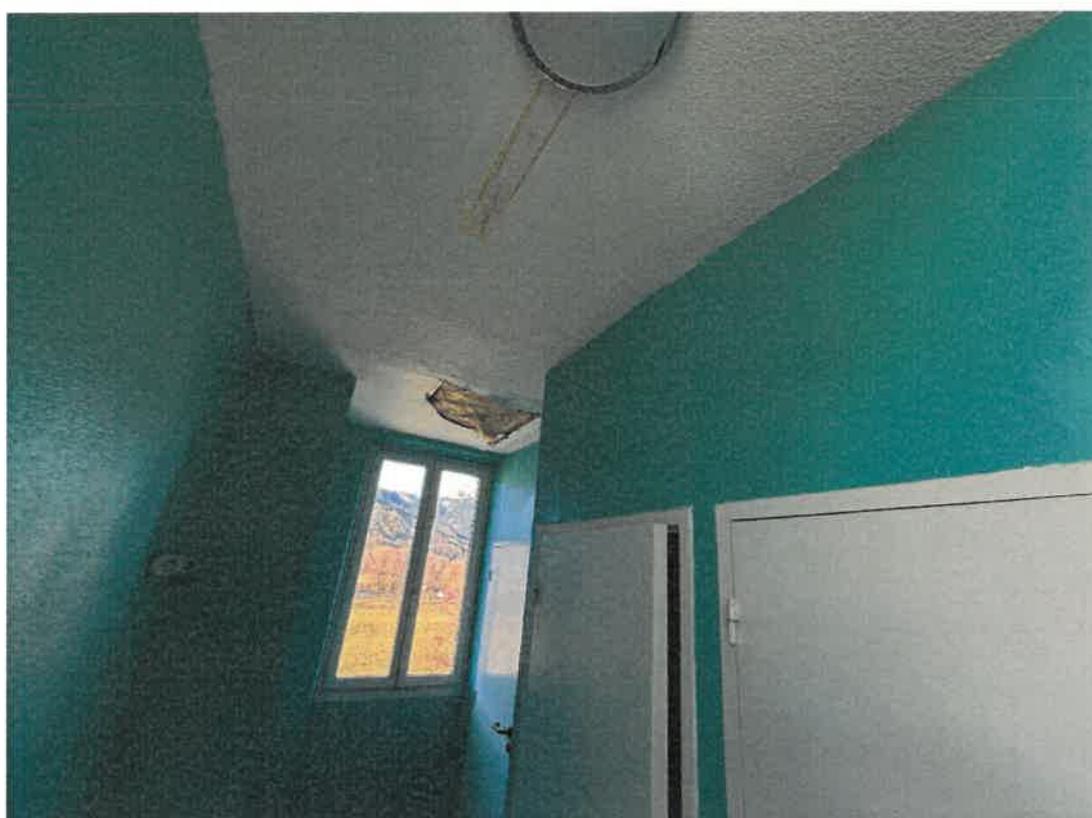
SANITAIRE DONT LE PLAFOND EST ENDOMMAGE. DEGAT DE TOUTE EVIDENCE CAUSE PAR UNE FUITE EN TOITURE.

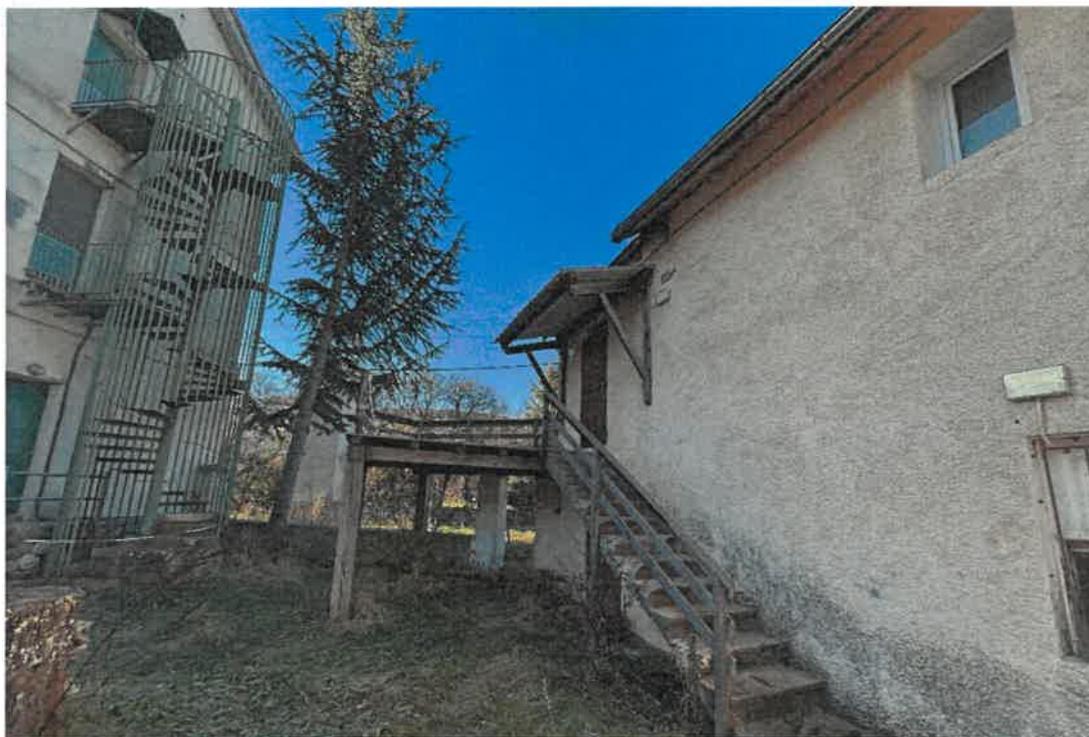
**LOCAUX TOILETTES EXTERIEURES - FACADE SUD, EN TRES MAUVAIS ETAT**

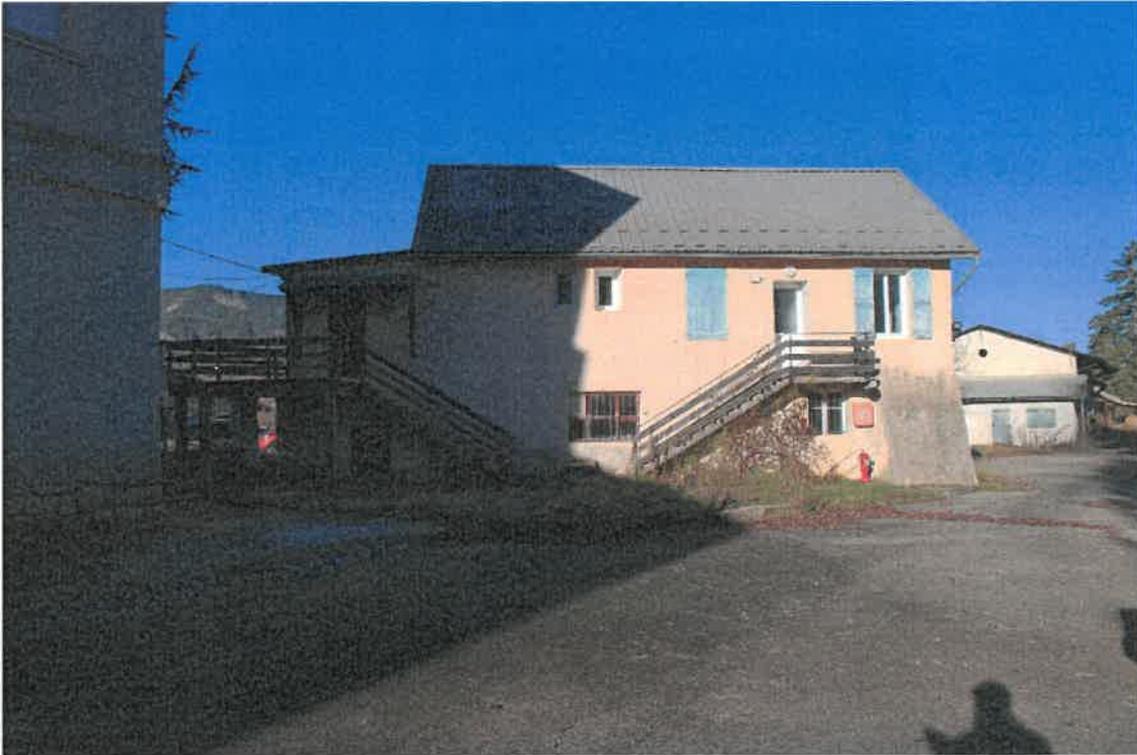
**BATIMENT b** : Il d'agit d'une construction ancienne, d'environ 150 m<sup>2</sup> au sol, d'un étage sur rez-de-chaussée.

La toiture est couverte de bacs acier. Le crépi est en état moyen.
