## PROCES-VERBAL DESCRIPTIF

L'AN DEUX MILLE VINGT QUATRE  
LE DEUX DECEMBRE

EN VERTU : D'une Ordonnance rendue sur requête par Monsieur **Timothée de MONTGOLFIER**, Président du Tribunal Judiciaire de DIGNE LES BAINS, en date du 11 Avril 2024, désignant notre SARL à l'effet de nous rendre à SEYNE (04140), Lieu-dit Les Chapelles, afin de procéder à la description des biens appartenant à la société EPISEC, en vue de leur vente aux enchères.

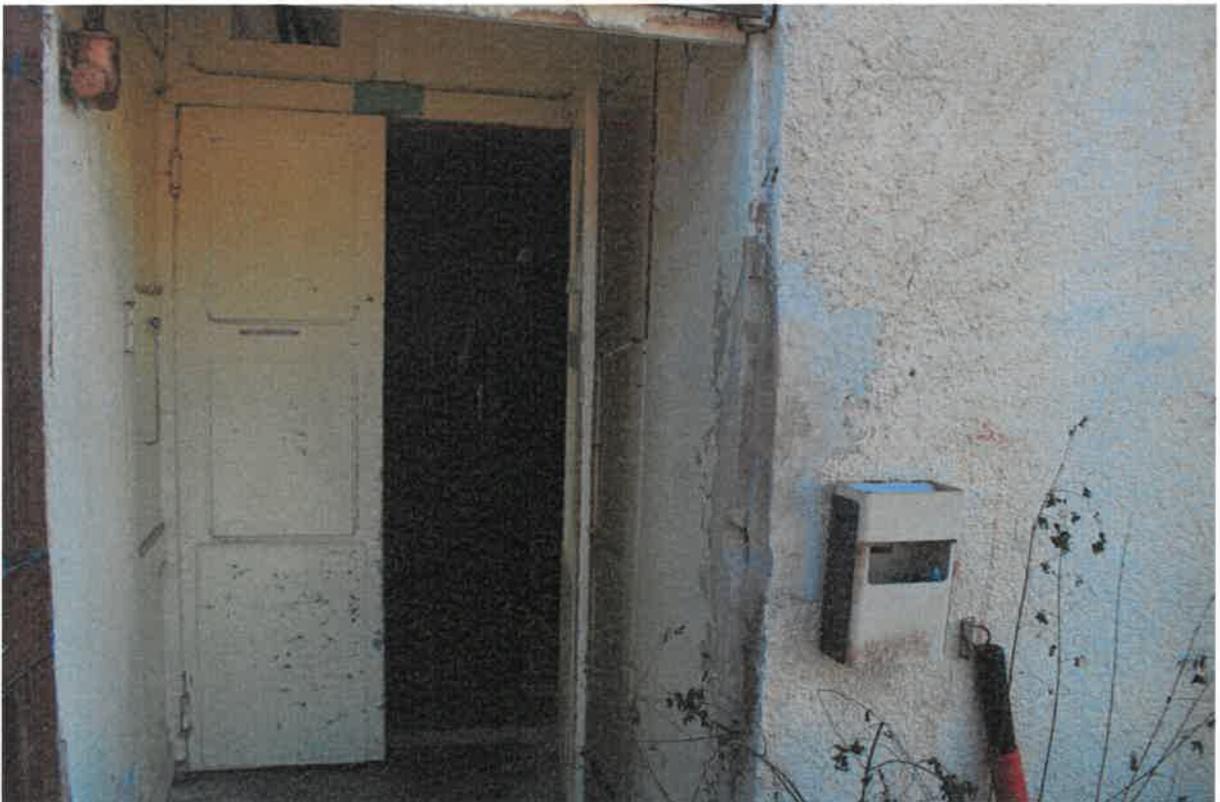
Le rez-de-chaussée, en état très moyen d'entretien, est à usage de laverie.

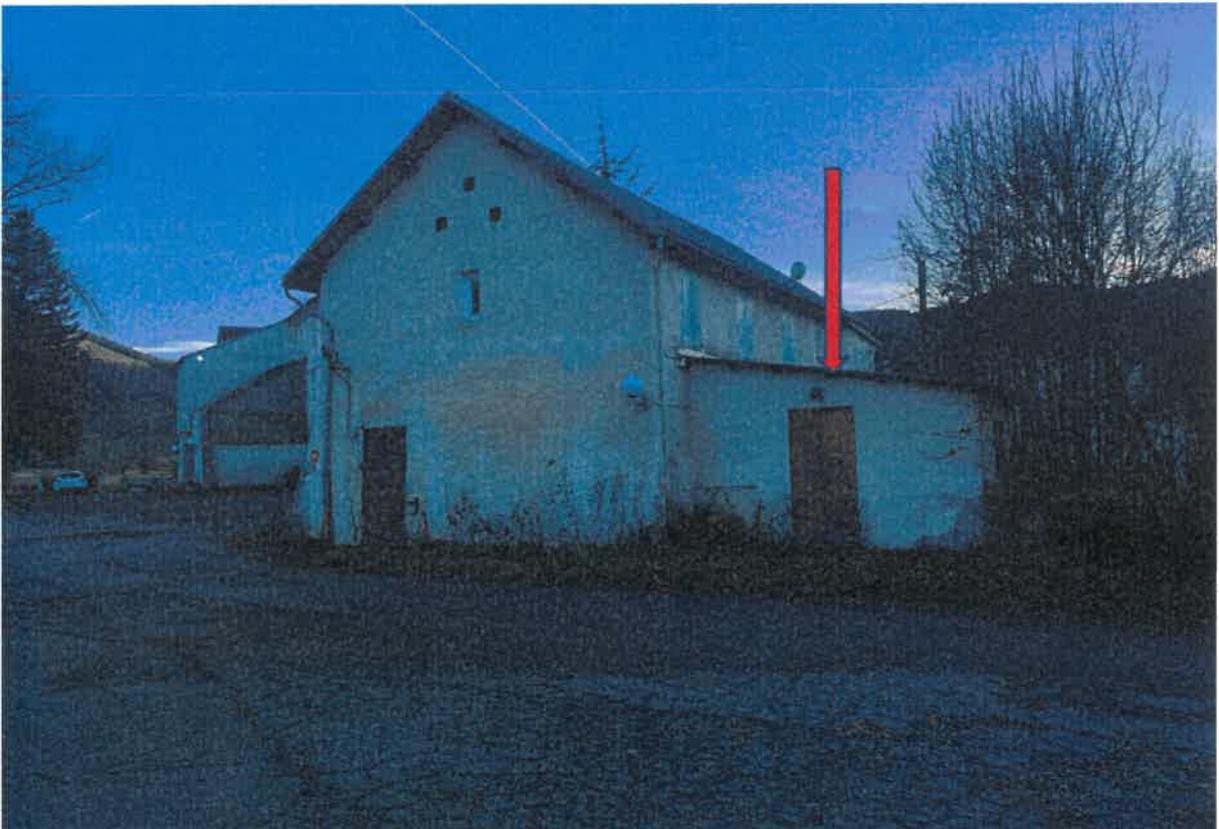
Sur le côté Nord de ce bâtiment a été accolée une petite construction à simple niveau et à usage de remise pour le matériel d'entretien.

La toiture est en bacs acier sans isolation.

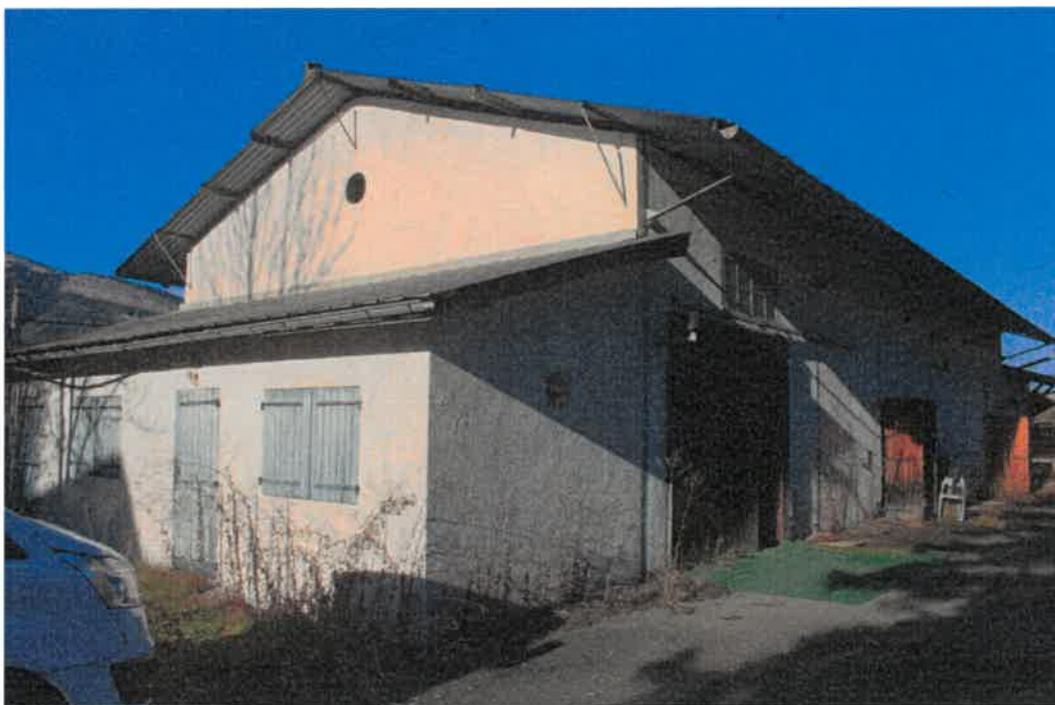
PETITE PIECE ACCOLEE (plafond voligé et sol en béton)

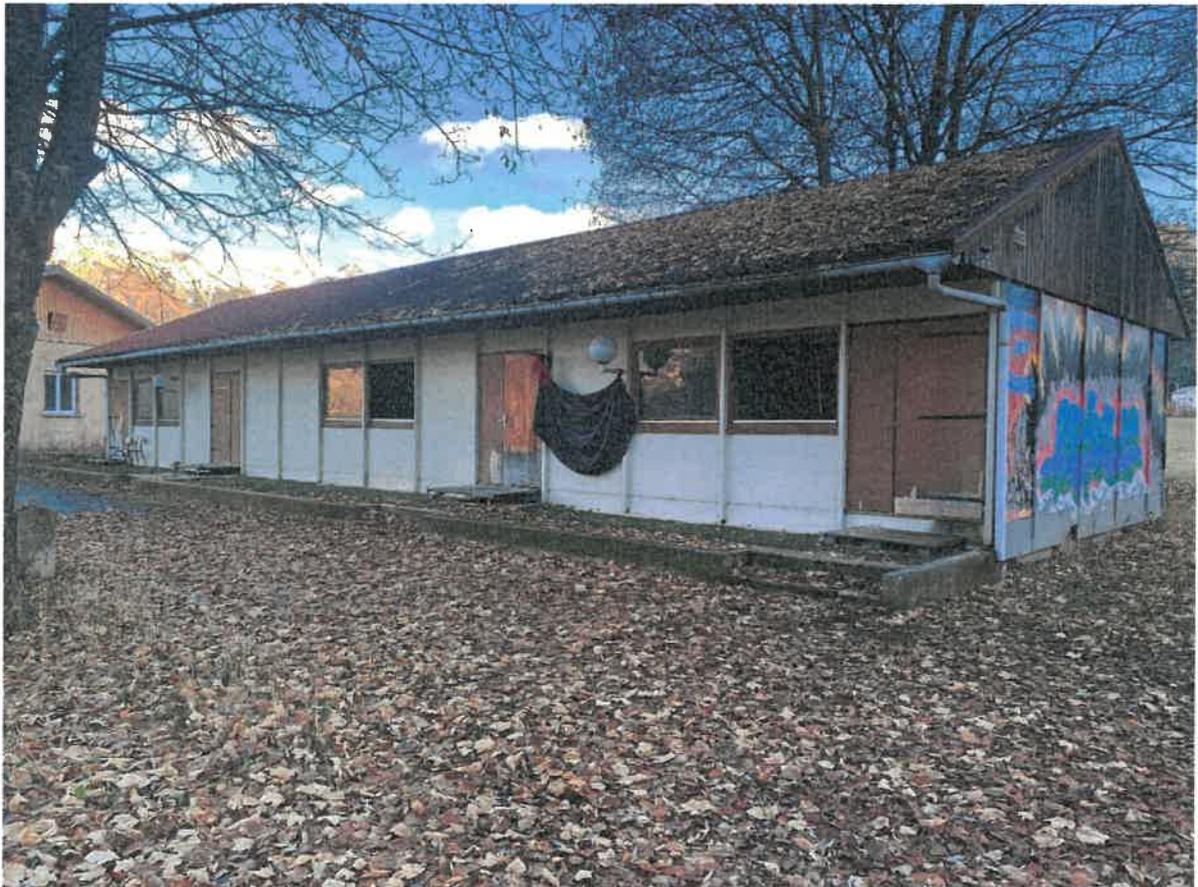
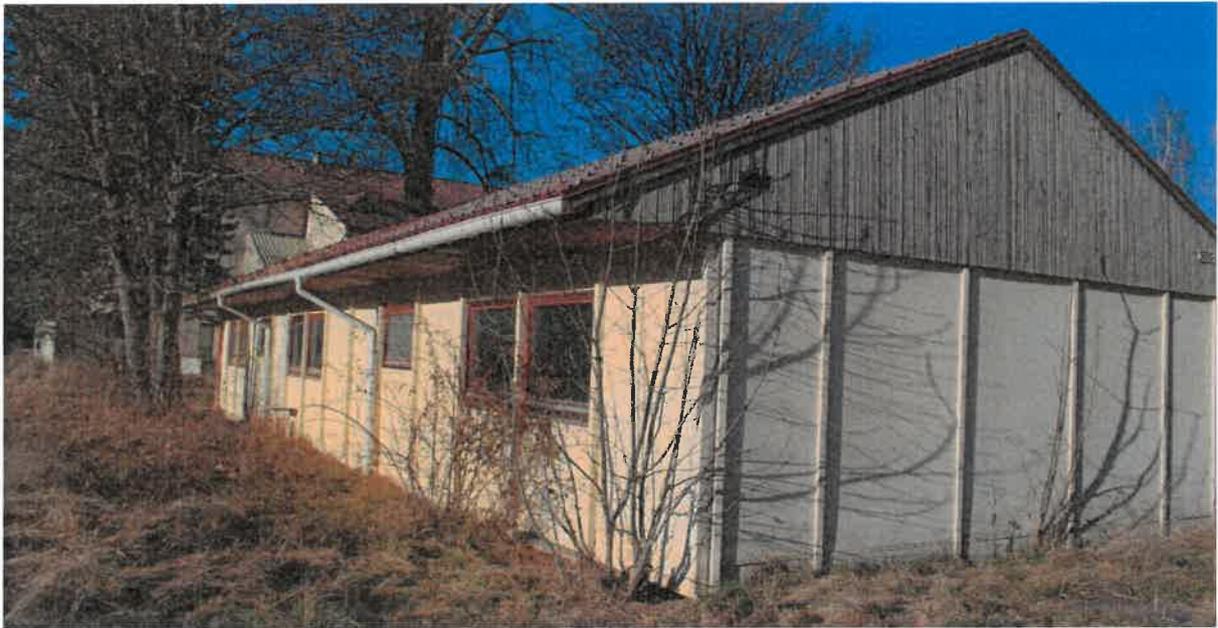
**BATIMENT d** : Il s'agit d'un préfabriqué couvert de bacs acier, à simple rez-de-jardin, d'environ 170 m<sup>2</sup> au sol.

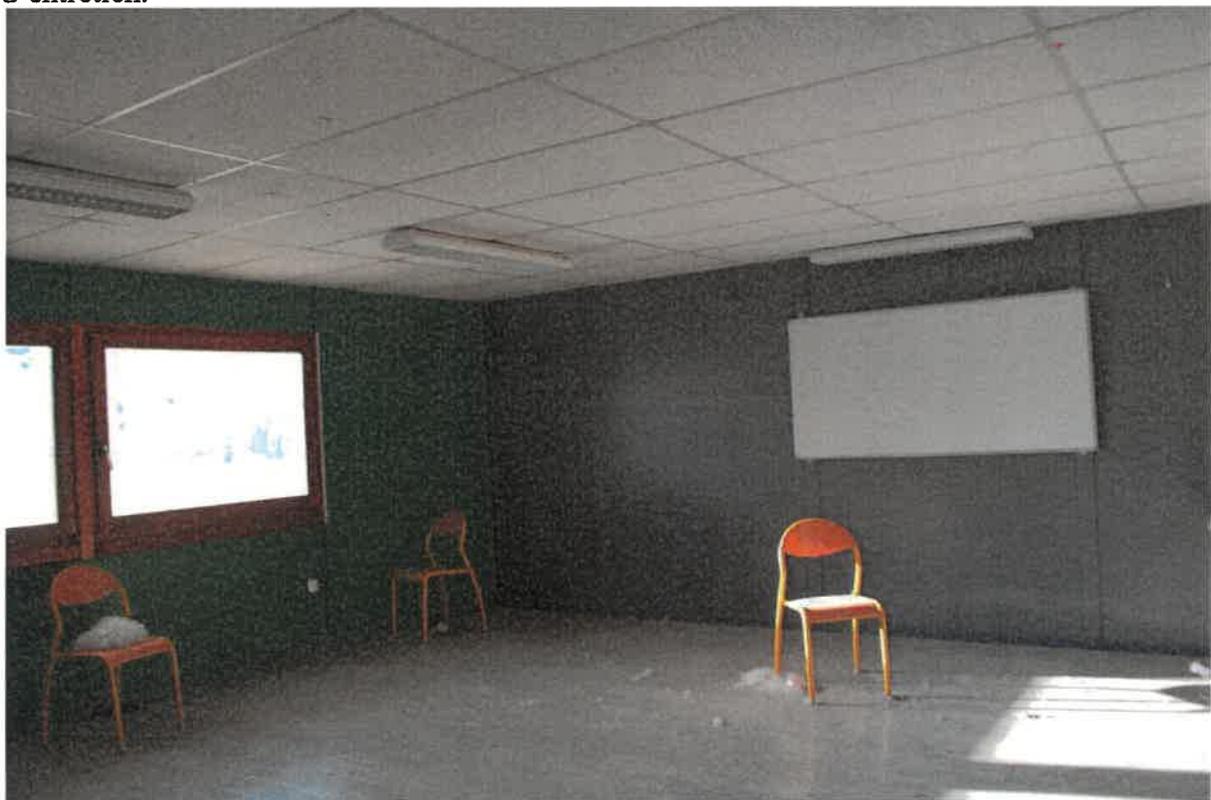
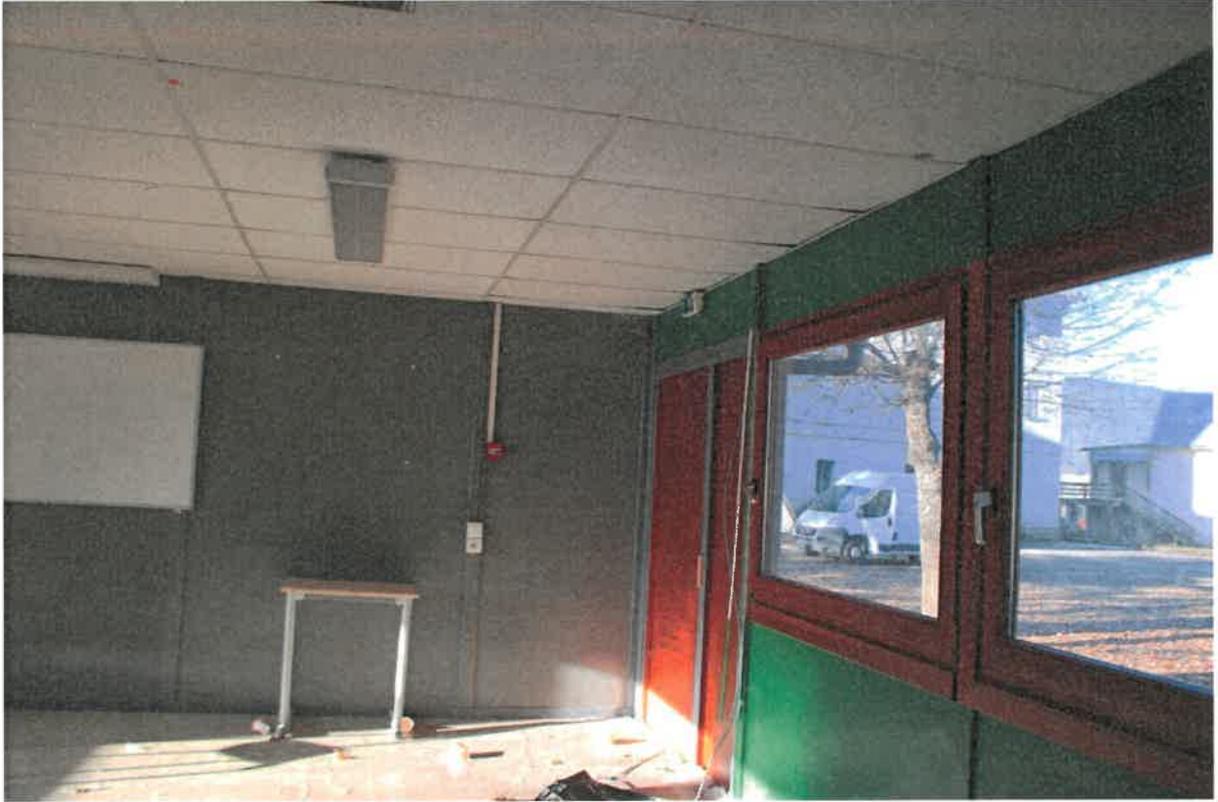
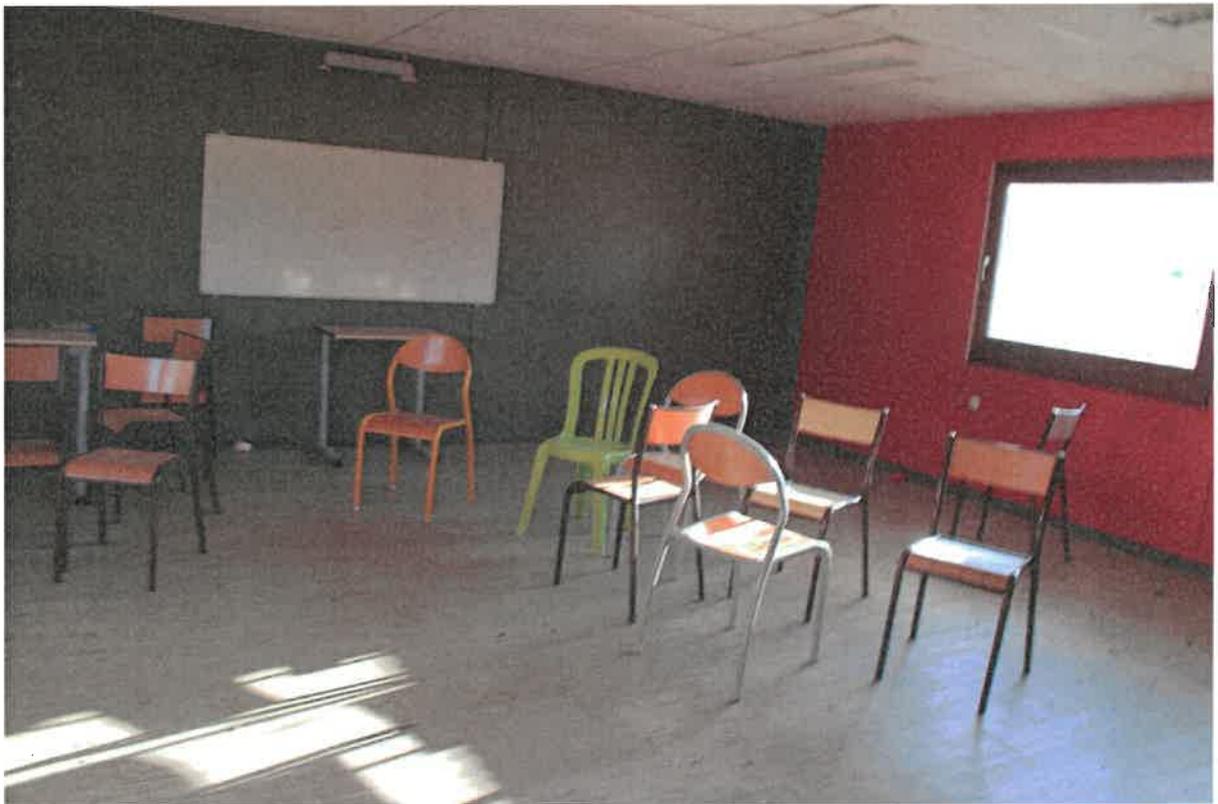
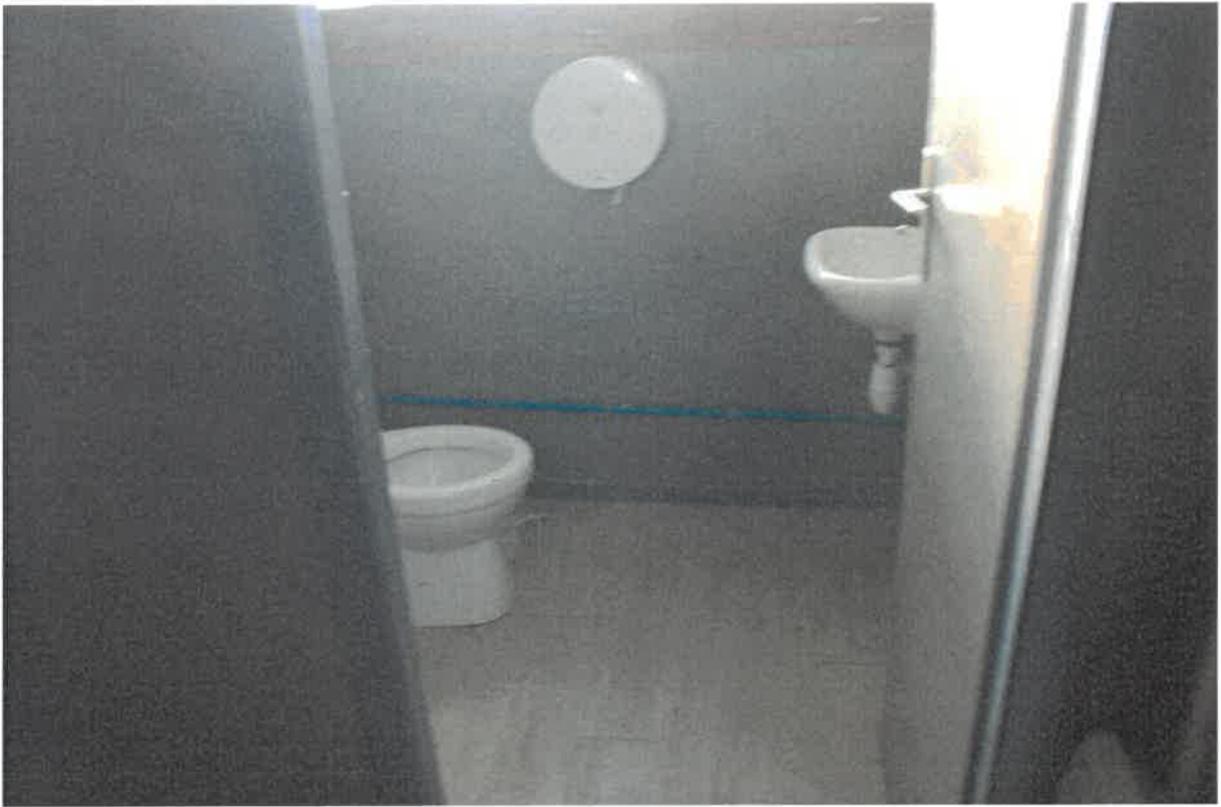
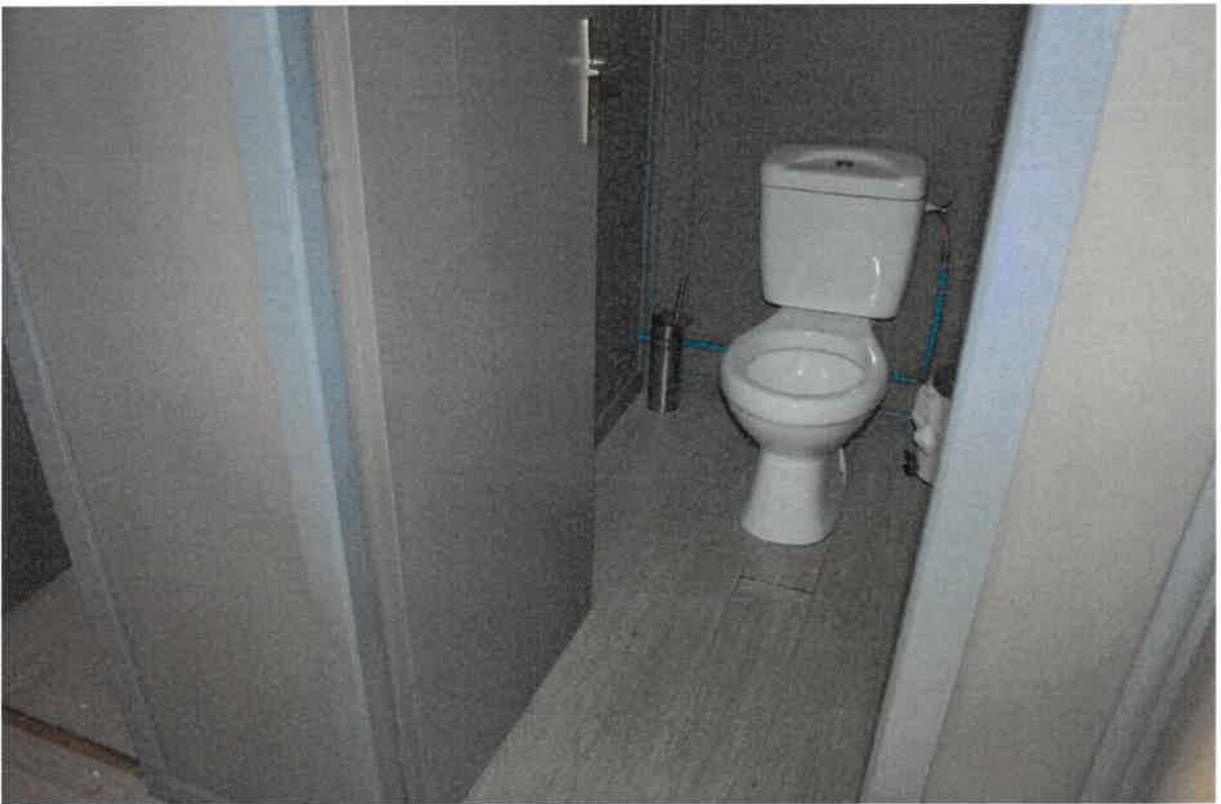
L'intérieur, éclairé naturellement par de grandes baies vitrées, est en état correct d'entretien.

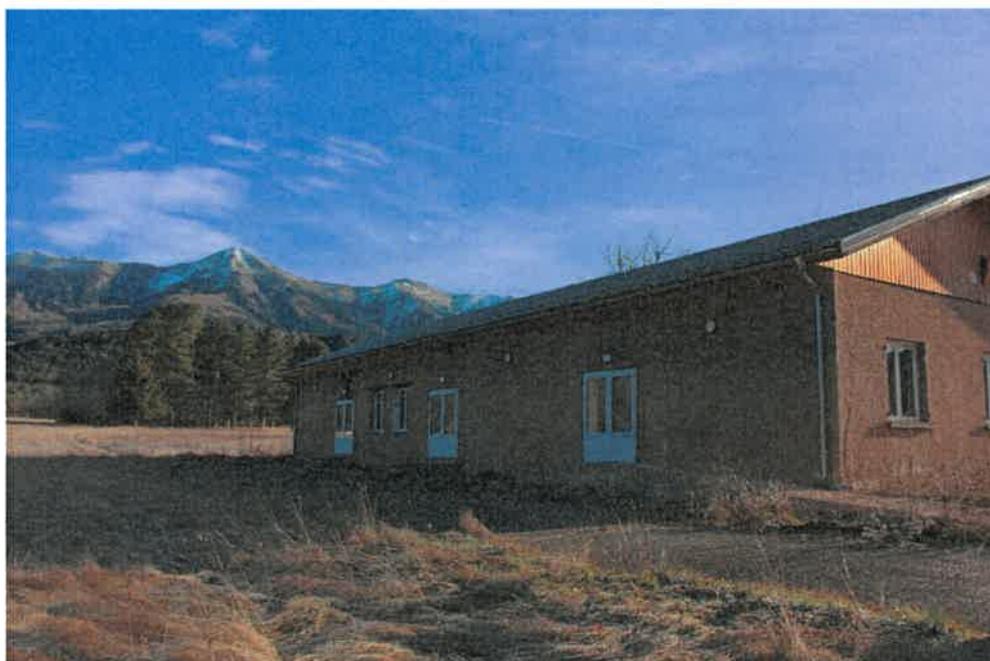
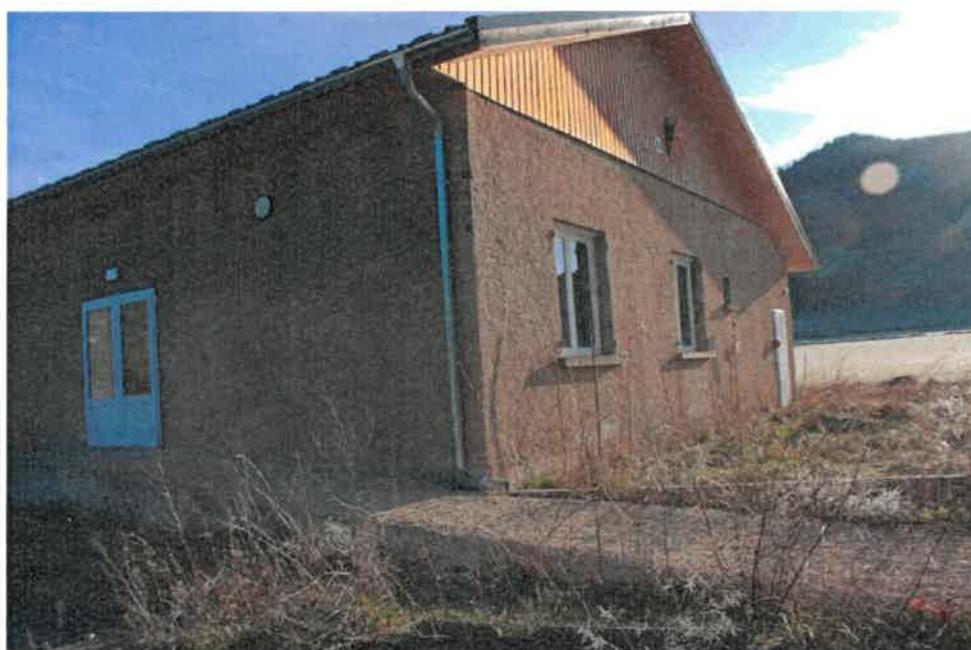
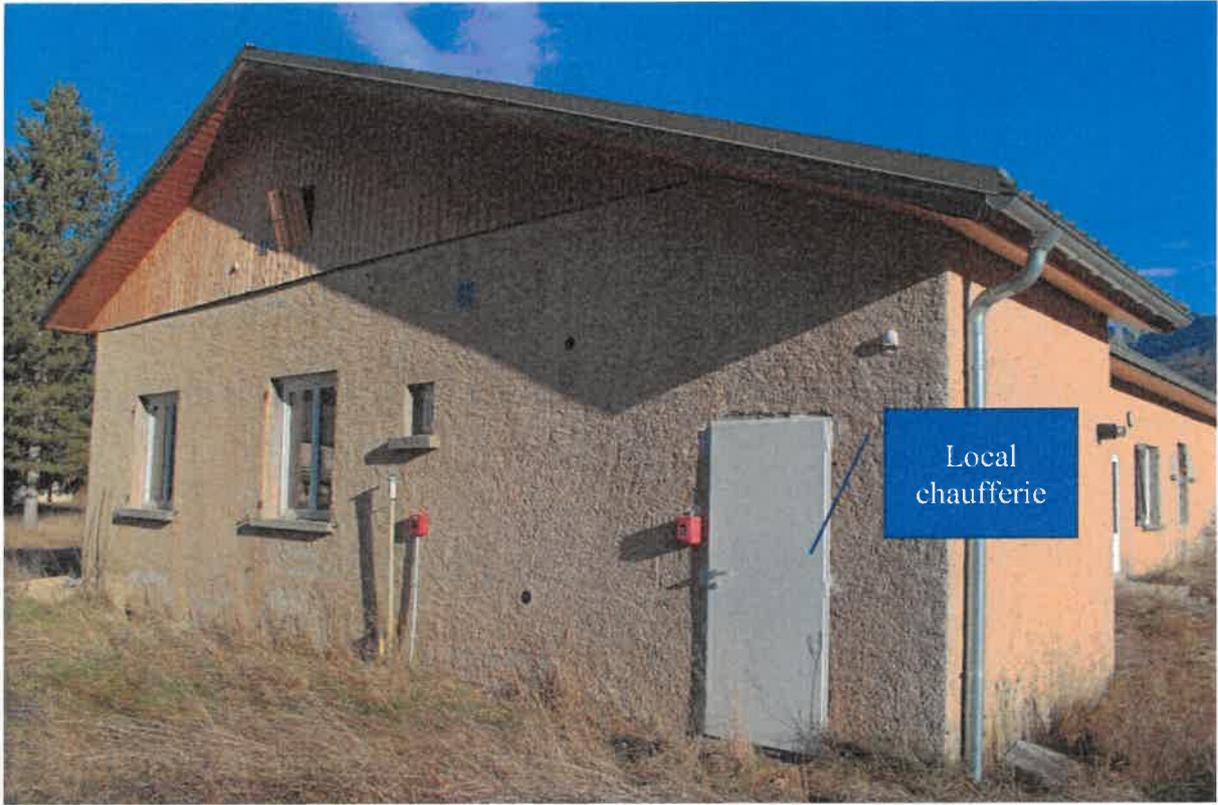
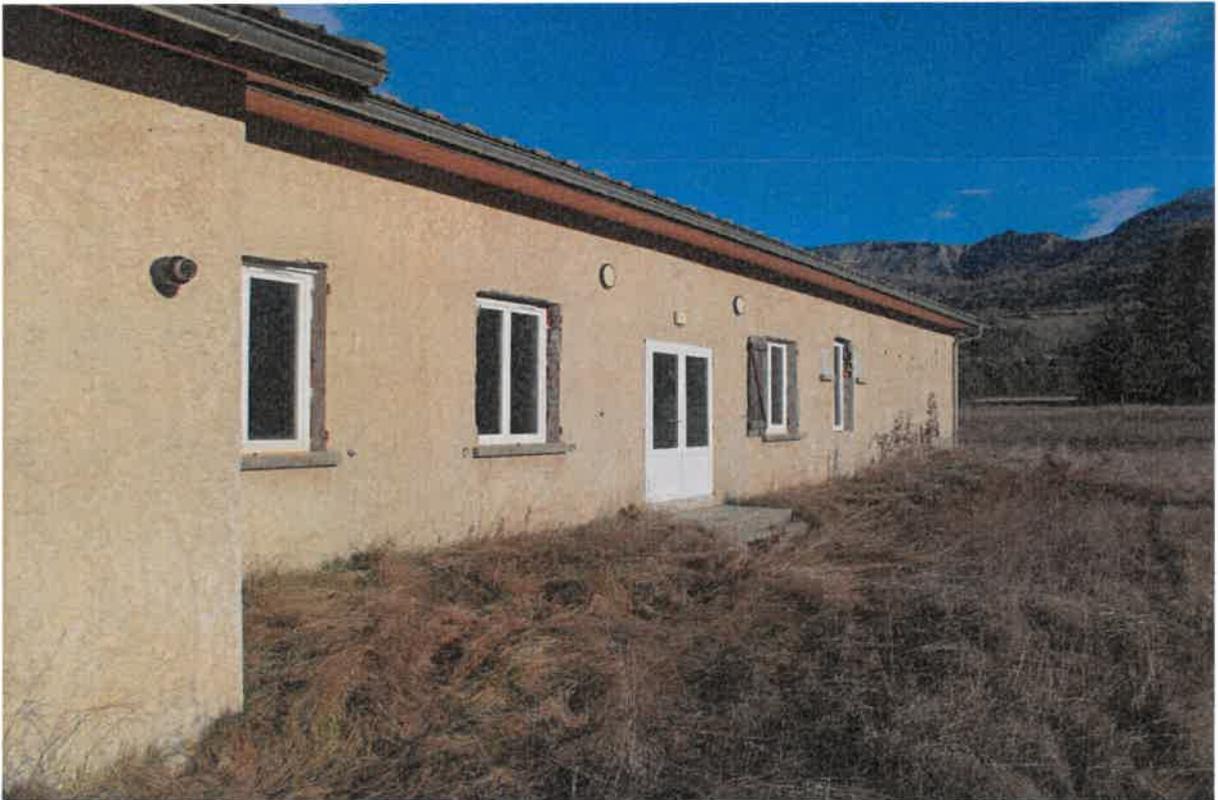
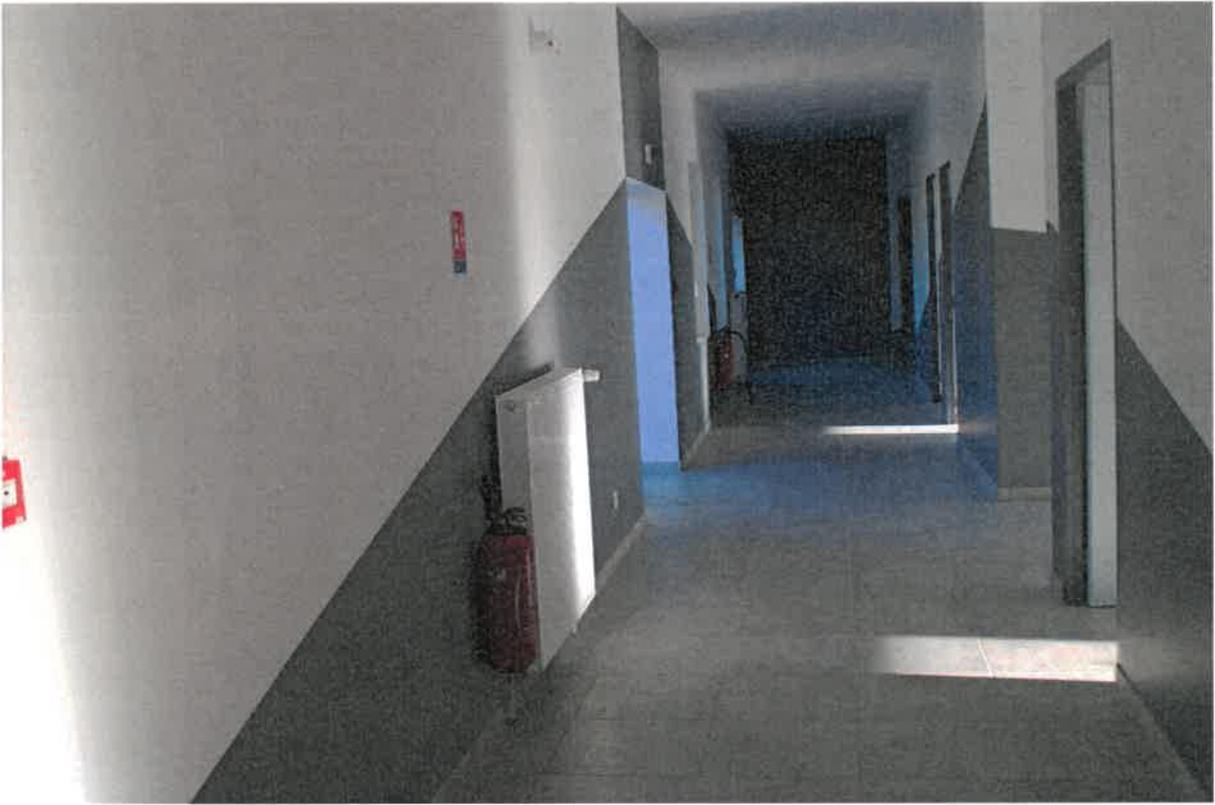
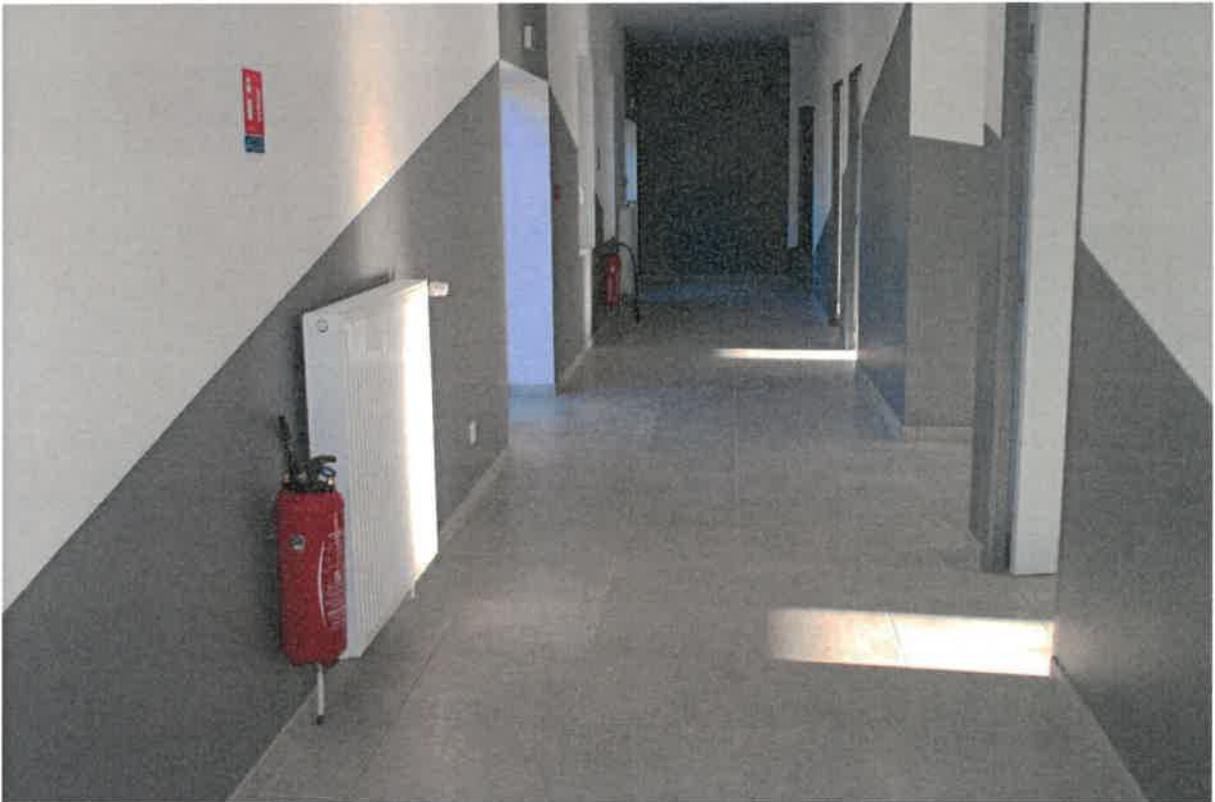
L'ensemble est en bon état d'entretien. Les sols sont carrelés et le plafond composé de dalles.

Ce bâtiment bénéficie d'un chauffage central alimenté par une chaudière à gaz visiblement récente.

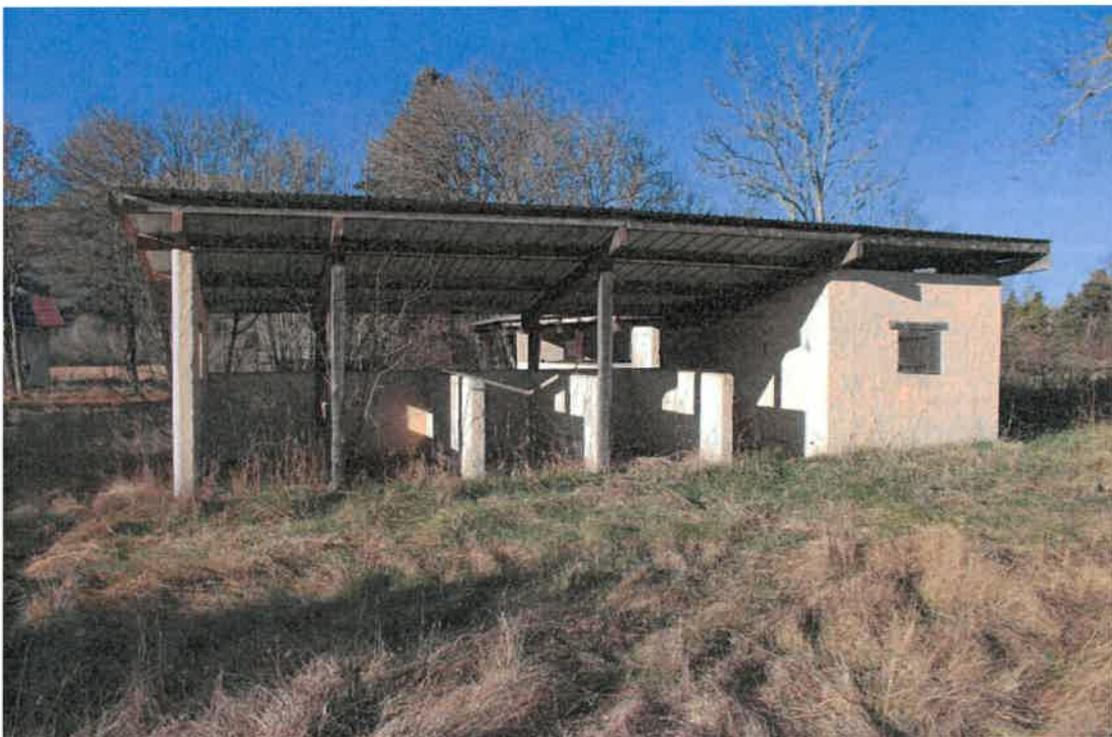
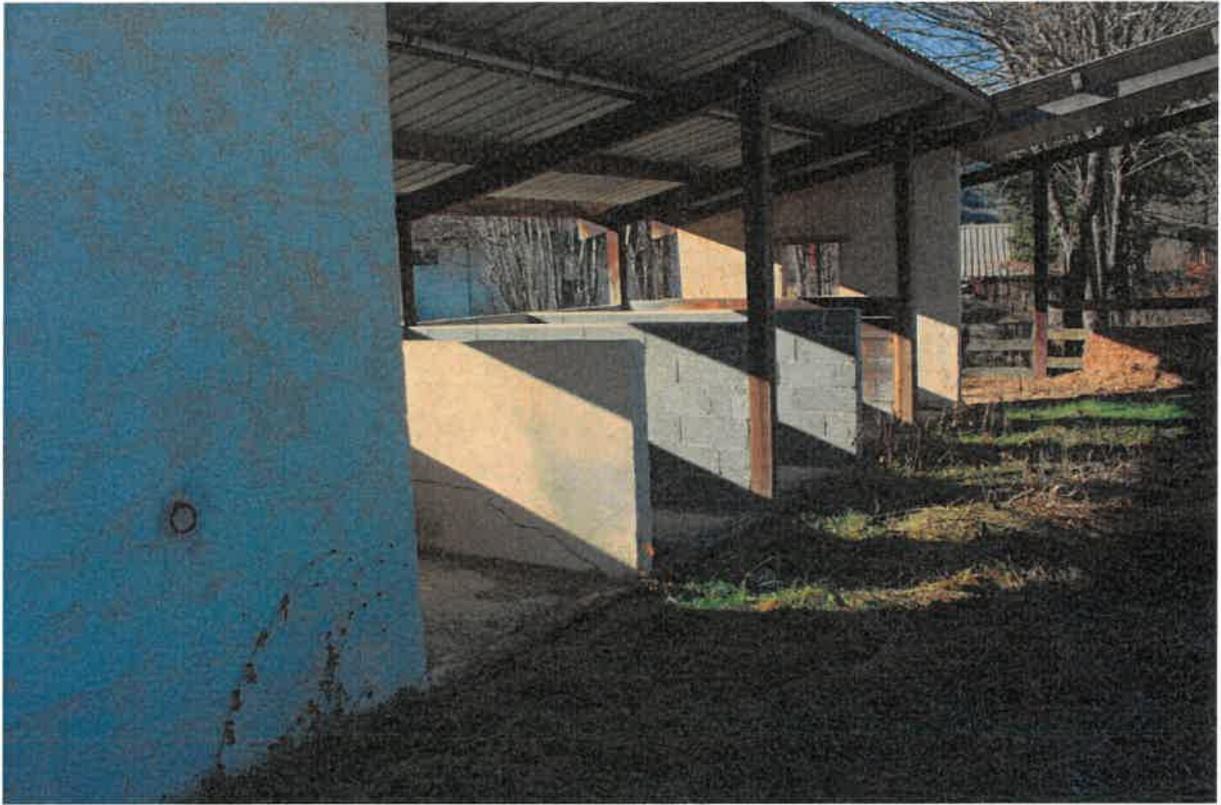
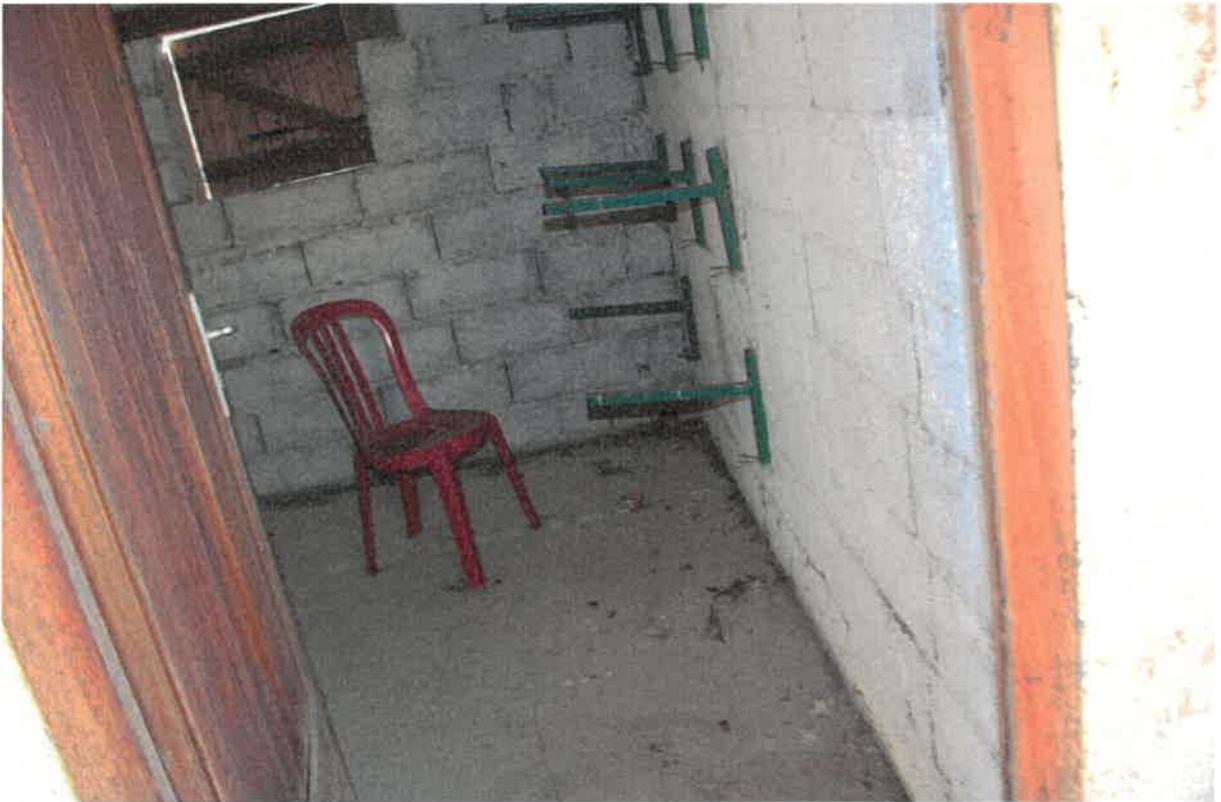
**BATIMENT f :** Il s'agit d'un abri en dur en forme de L, d'une superficie d'environ 90 m<sup>2</sup>, couvert de bacs acier, destiné aux chevaux, comprenant six box ouverts et une petite pièce à usage de sellerie.
