PROCES-VERBAL DESCRIPTIF

Dressé le JEUDI TRENTE ET UN OCTOBRE DEUX MILLE
VINGT QUATRE (31/10/2024)
A neuf heures (09h00)

Certifie m'être transportée aux dates et heures indiquées en tête du présent acte à VITROLLES (13127) 13 chemin des Oiseaux à l'effet de procéder à la description exacte et détaillée du bien immobilier ci-après désigné conformément aux dispositions des articles R 322-1 et R322-2 du code des procédures civiles d'exécution :

Villa de Type 5, élevé d'un étage, moderne offrant une vue dégagée sur l'Étang de Berre et la piste de l'aéroport Marseille-Provence.

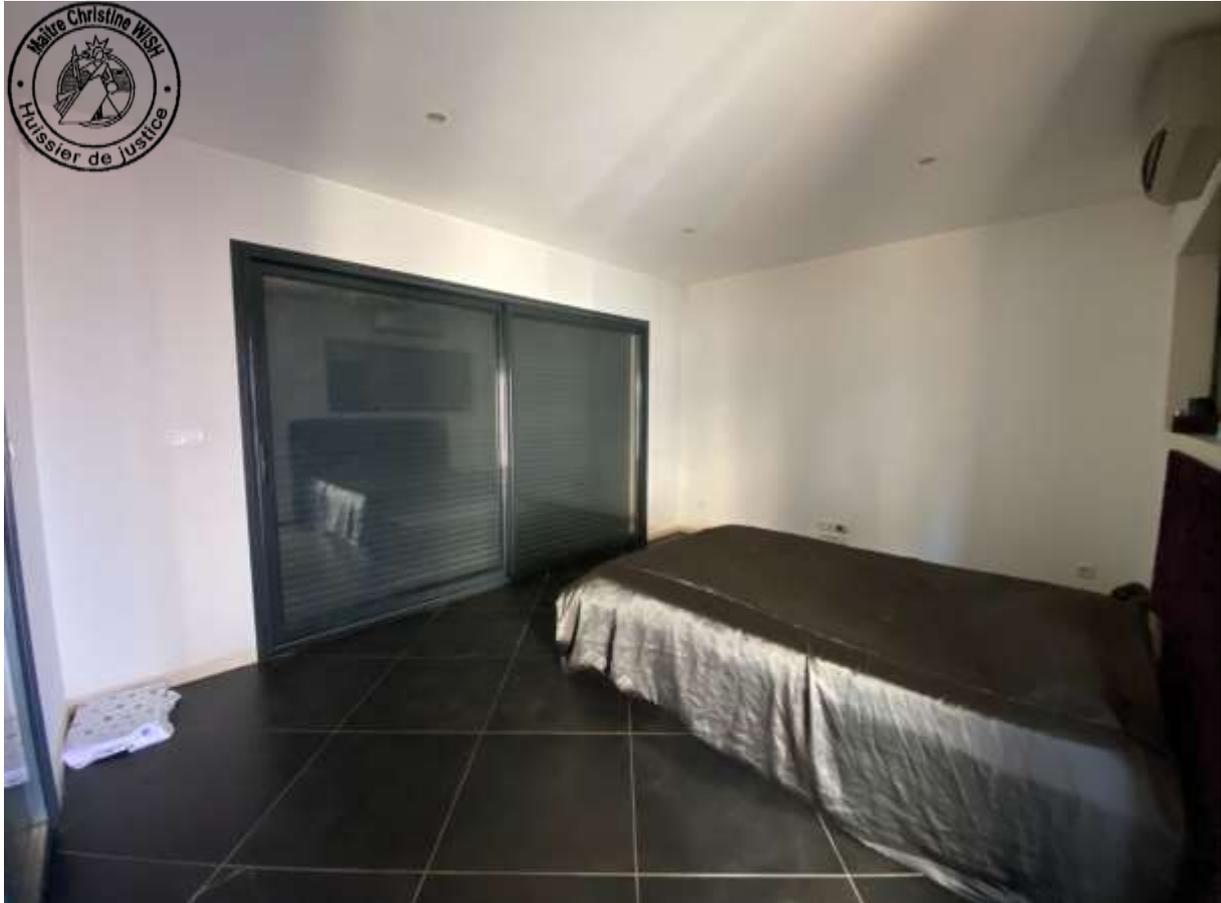
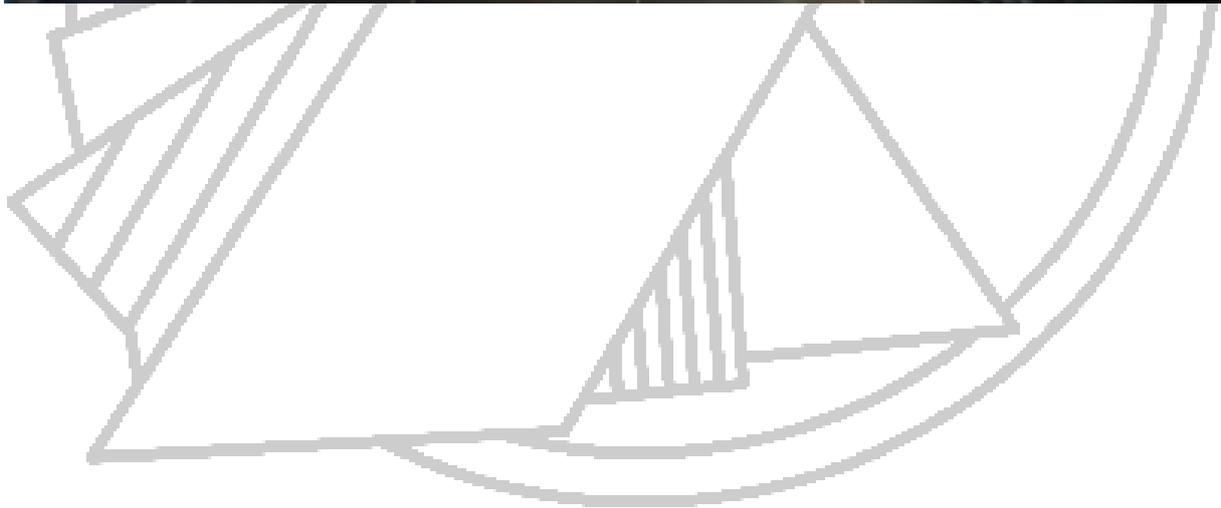
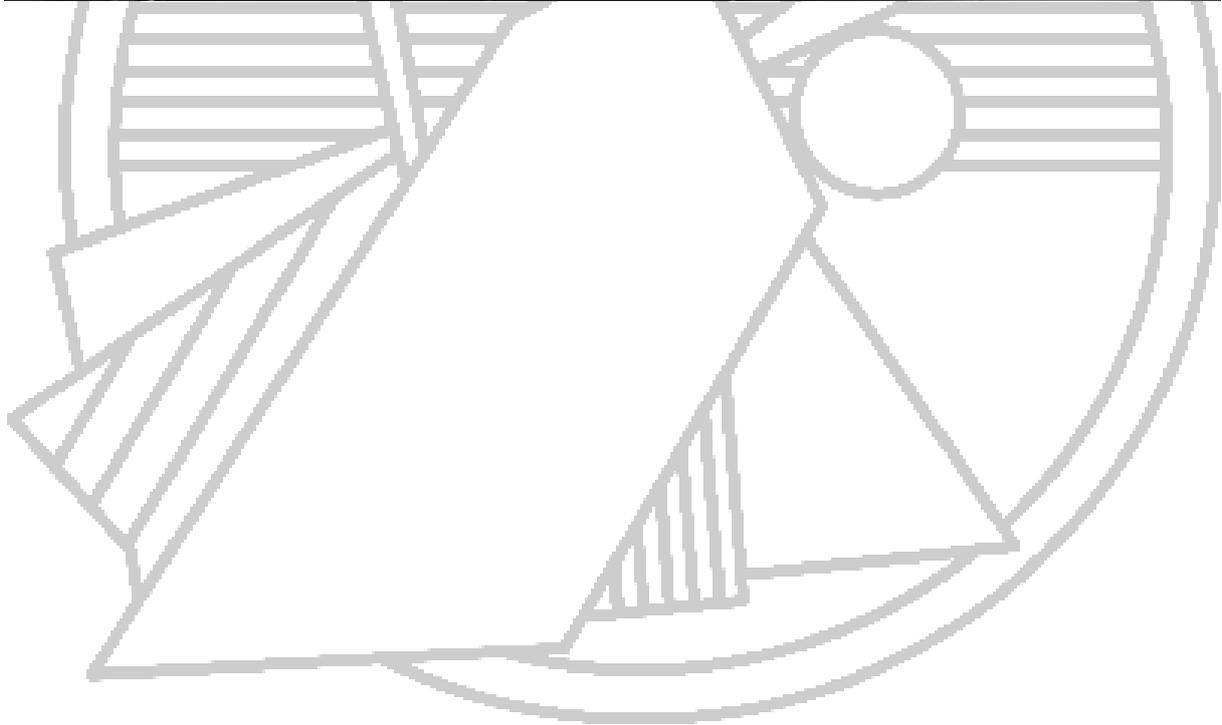
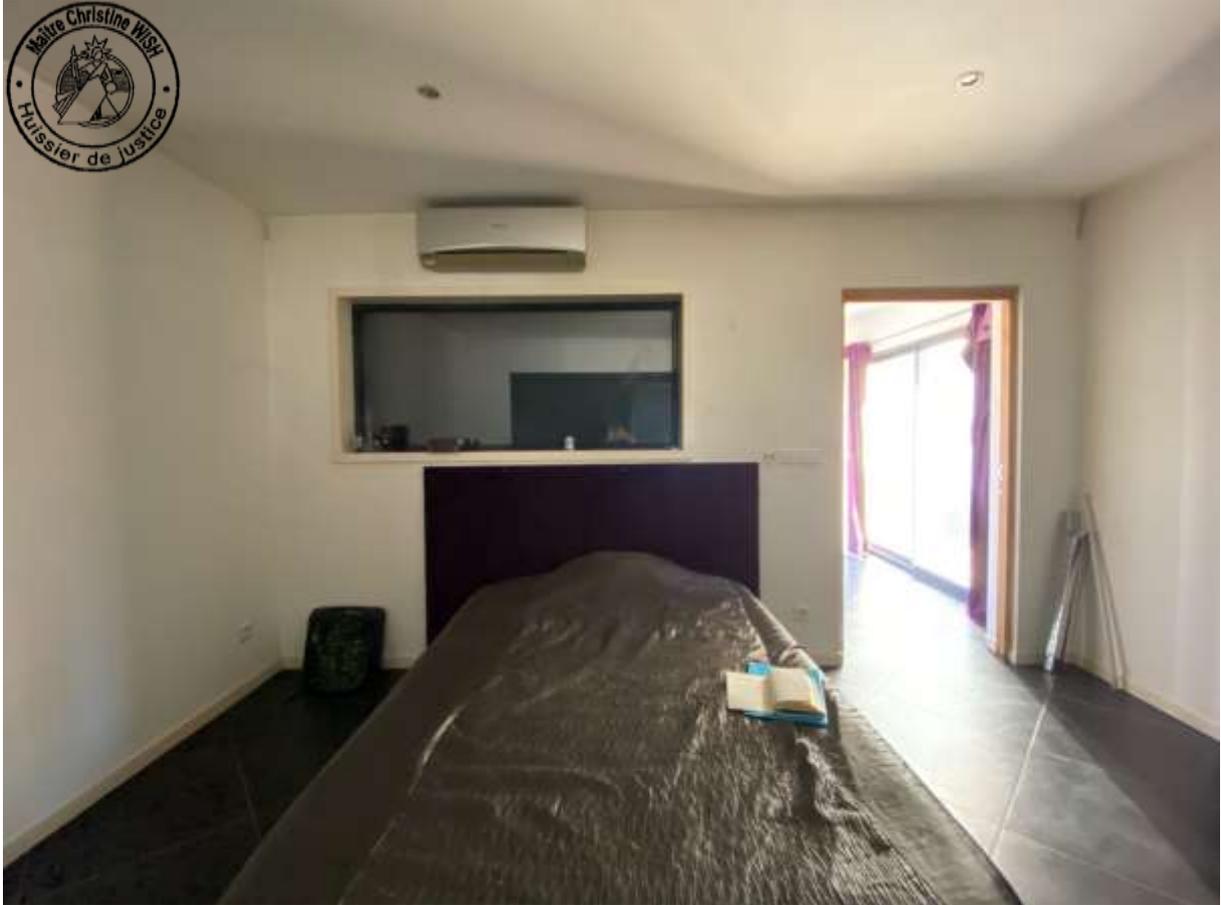
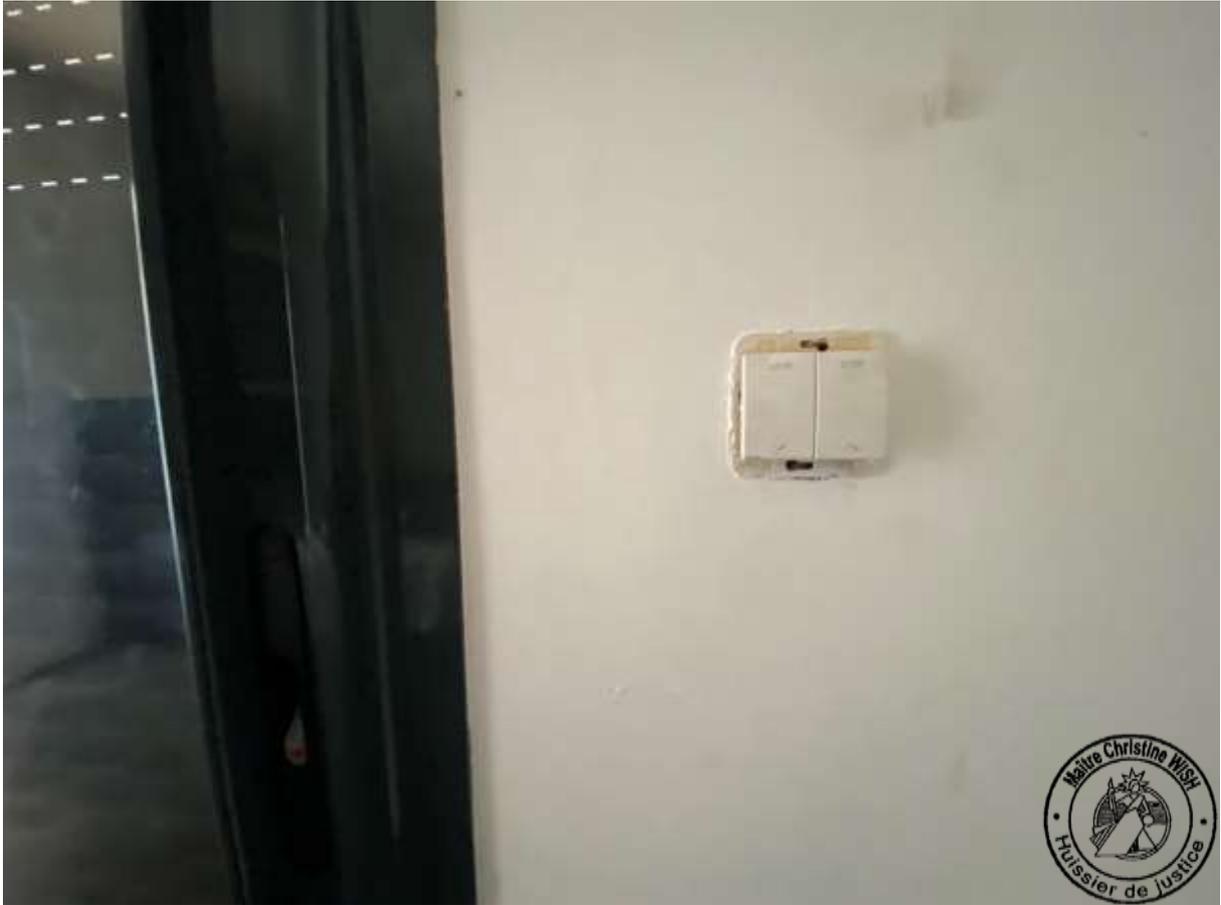
1) La chambre Est du rez-de-chaussée

Je constate que les murs et le plafond sont recouverts de peinture blanche en état d'usage nécessitant un rafraîchissement.

Je constate la présence de sept prises standards dont une où il n'y a que les câbles, une prise d'antenne, une prise RJ45, deux interrupteurs doubles et quatre interrupteurs de commande du volet roulant (dont un sans cache de contour).

Je constate que la porte de la chambre nécessite un rabotage et ne comporte ni de serrure, ni de peinture.

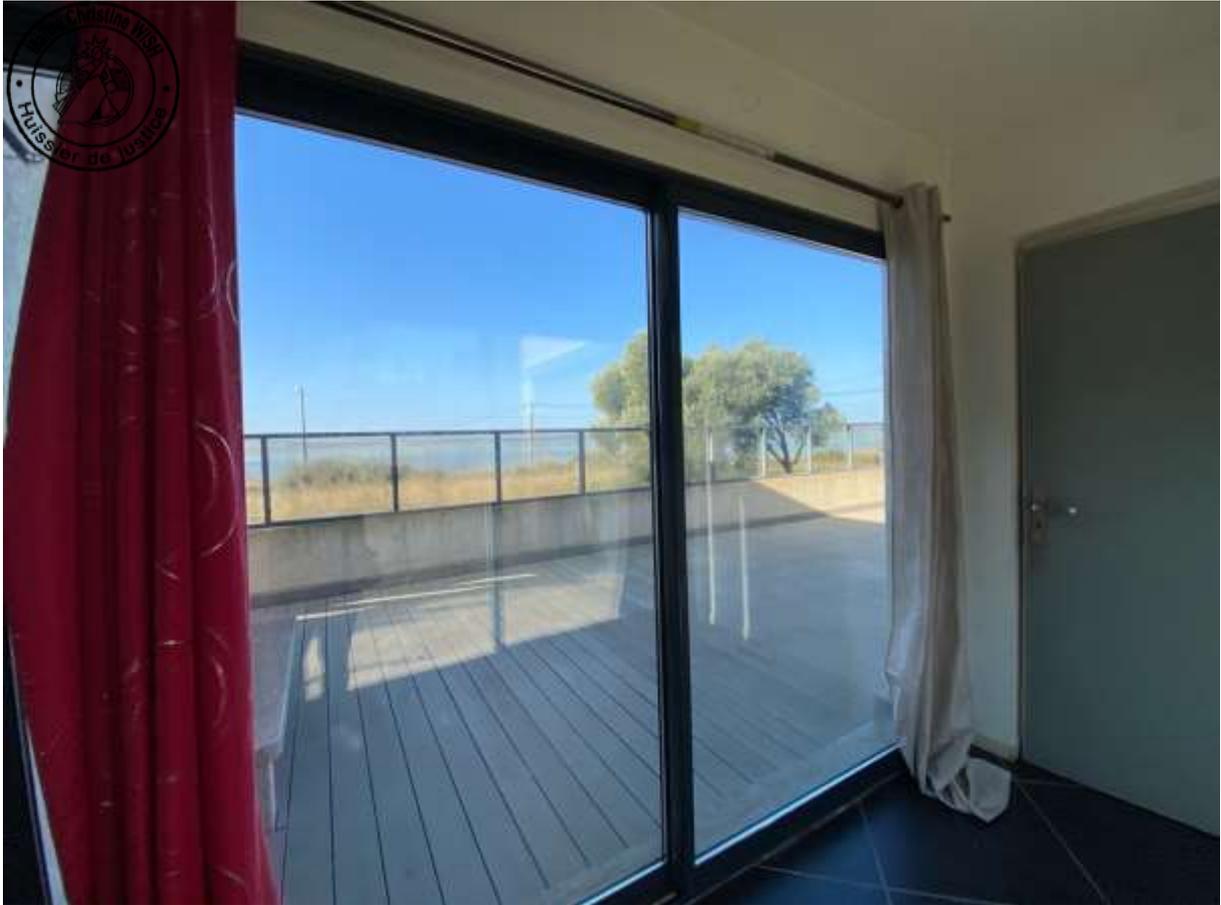
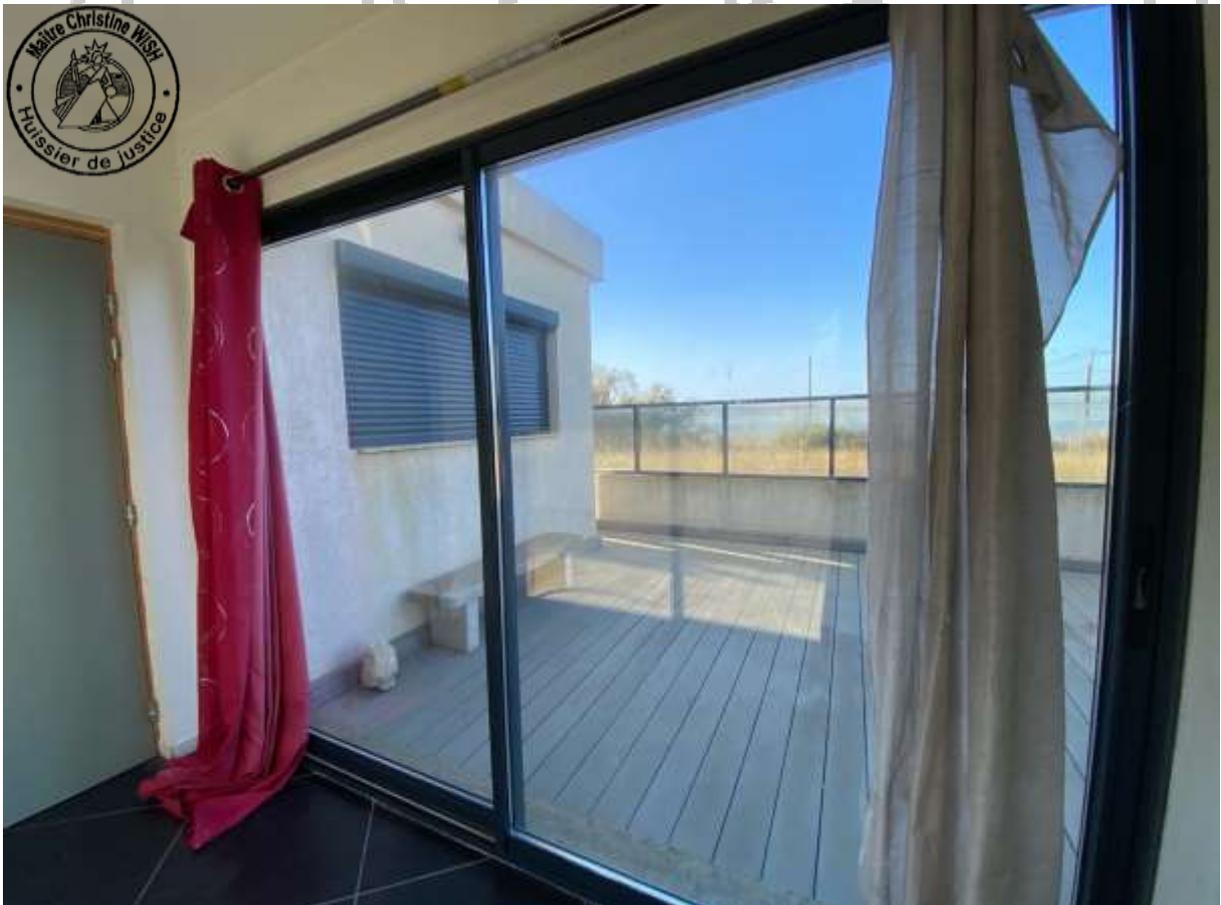
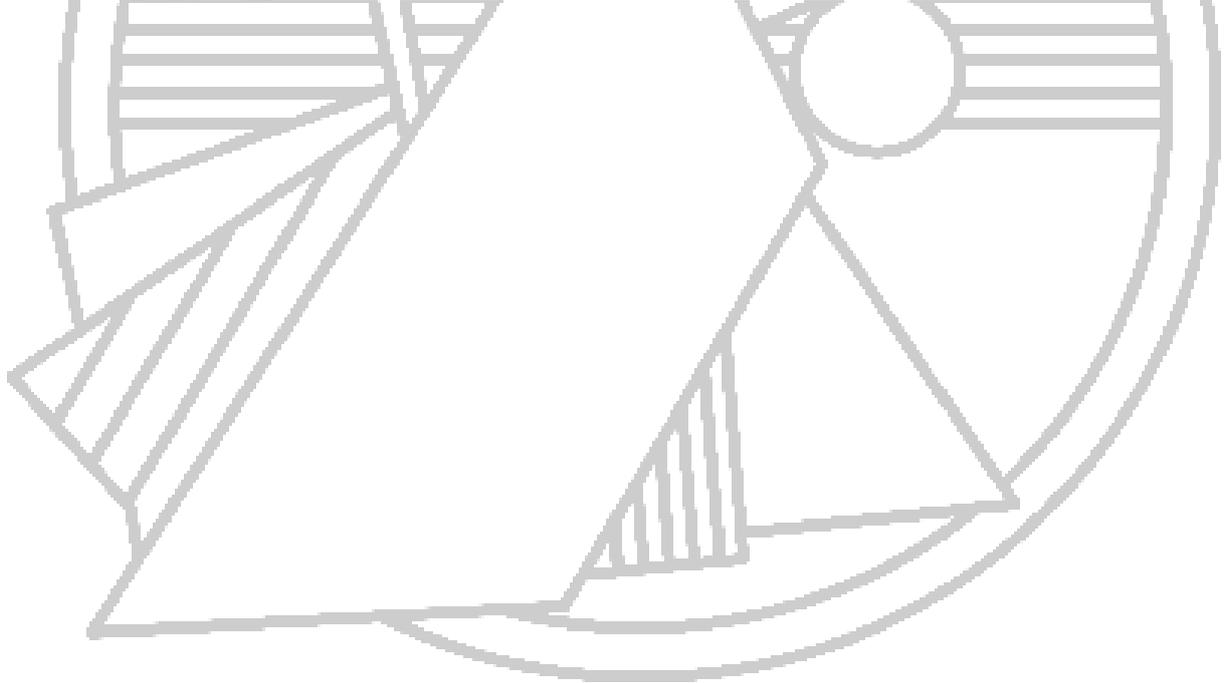
2) Le dégagement entre la chambre et le séjour

Je constate que le sol est recouvert d'un carrelage noir de 60 x 60 centimètres, lequel est en bon état.
Je constate que les murs et le plafond sont recouverts de peinture blanche qui nécessite un rafraichissement.

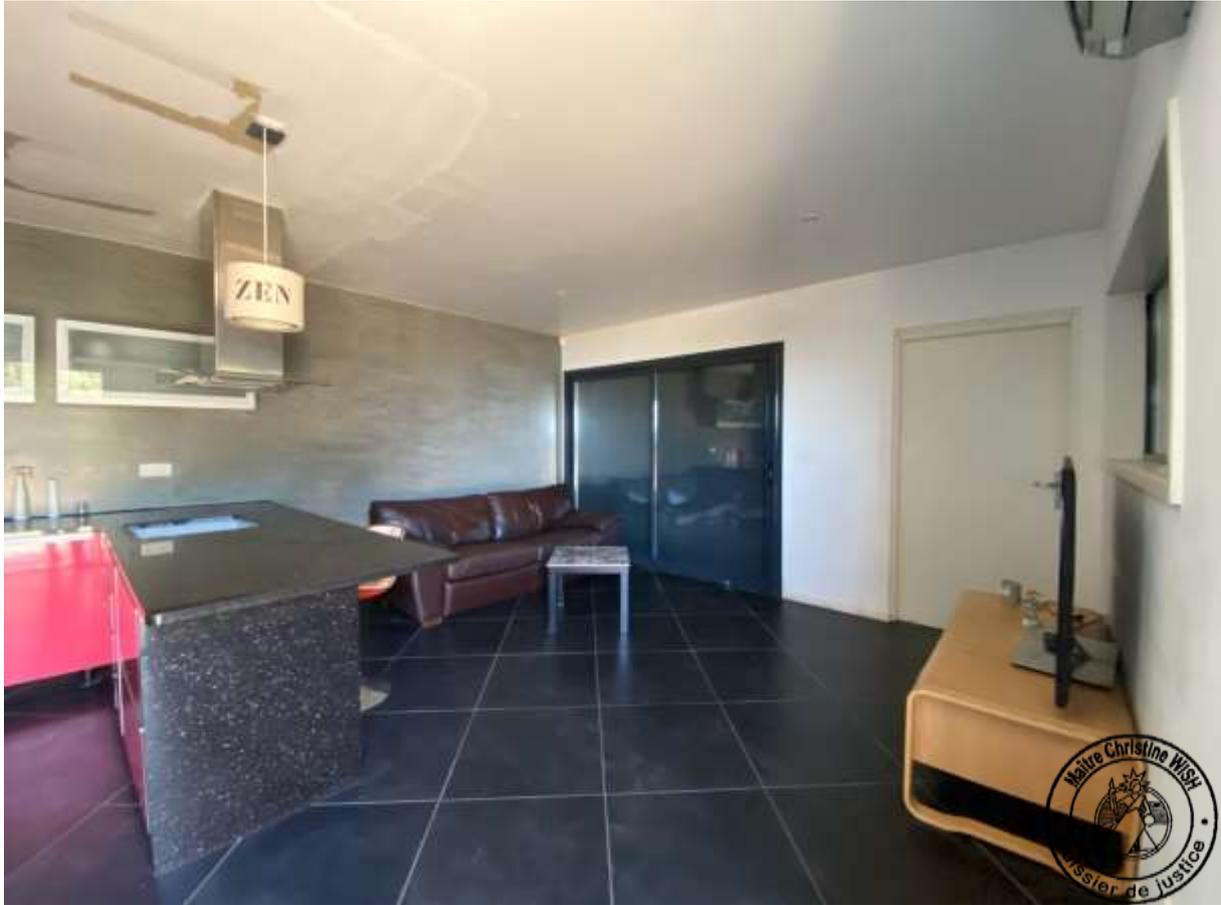
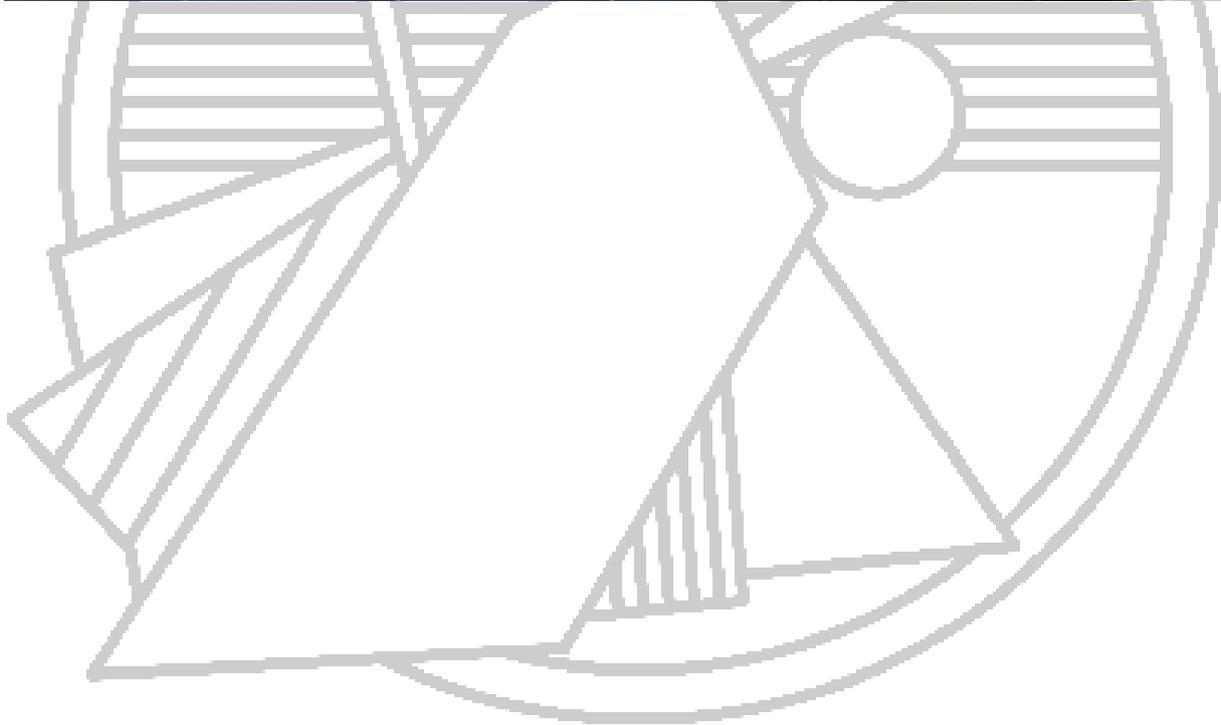
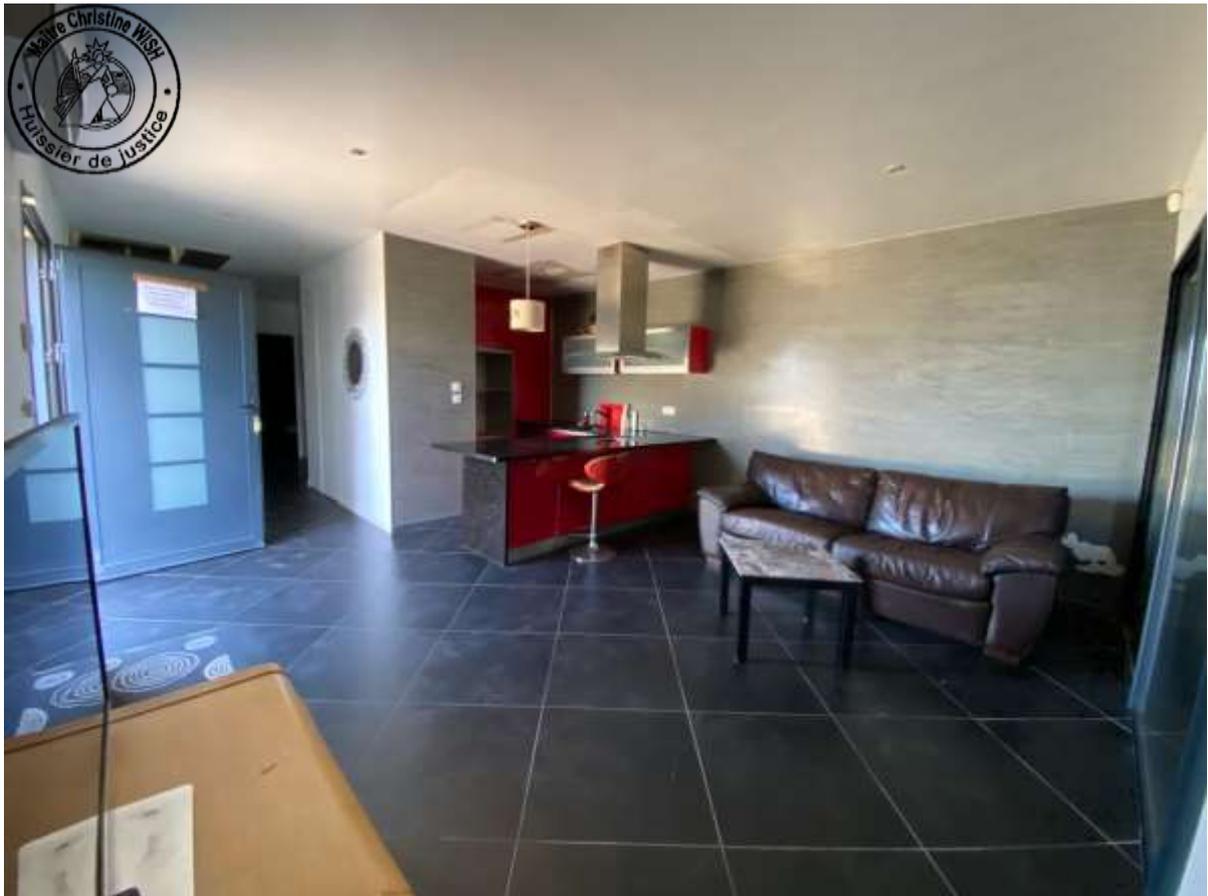
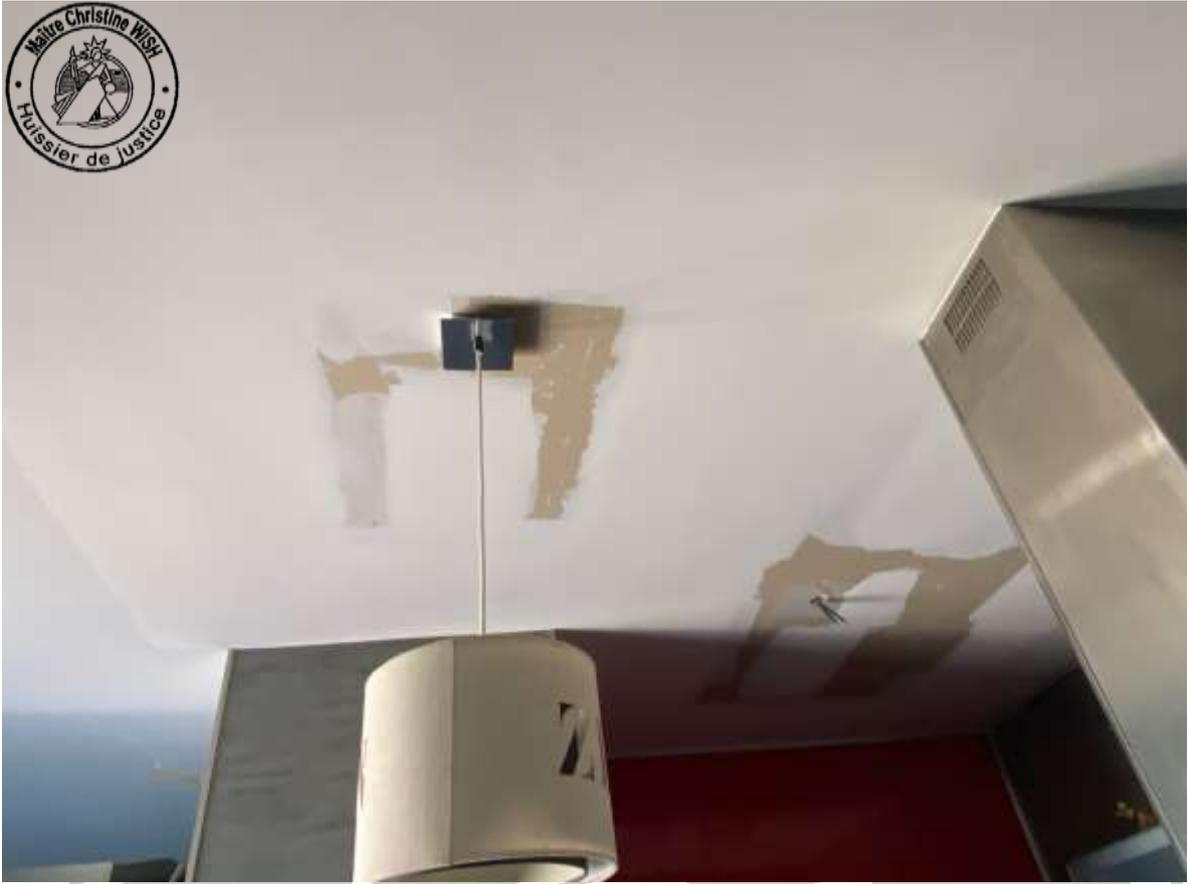
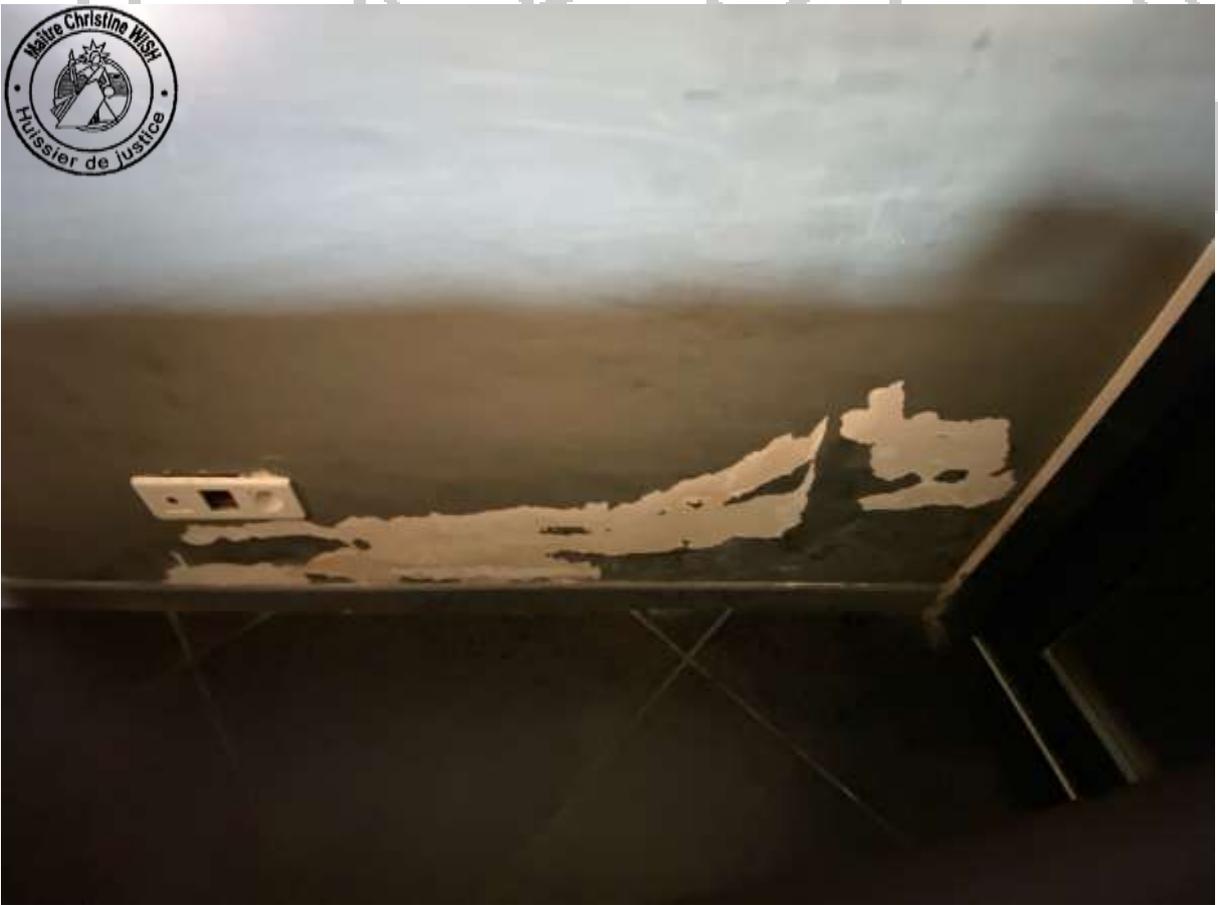
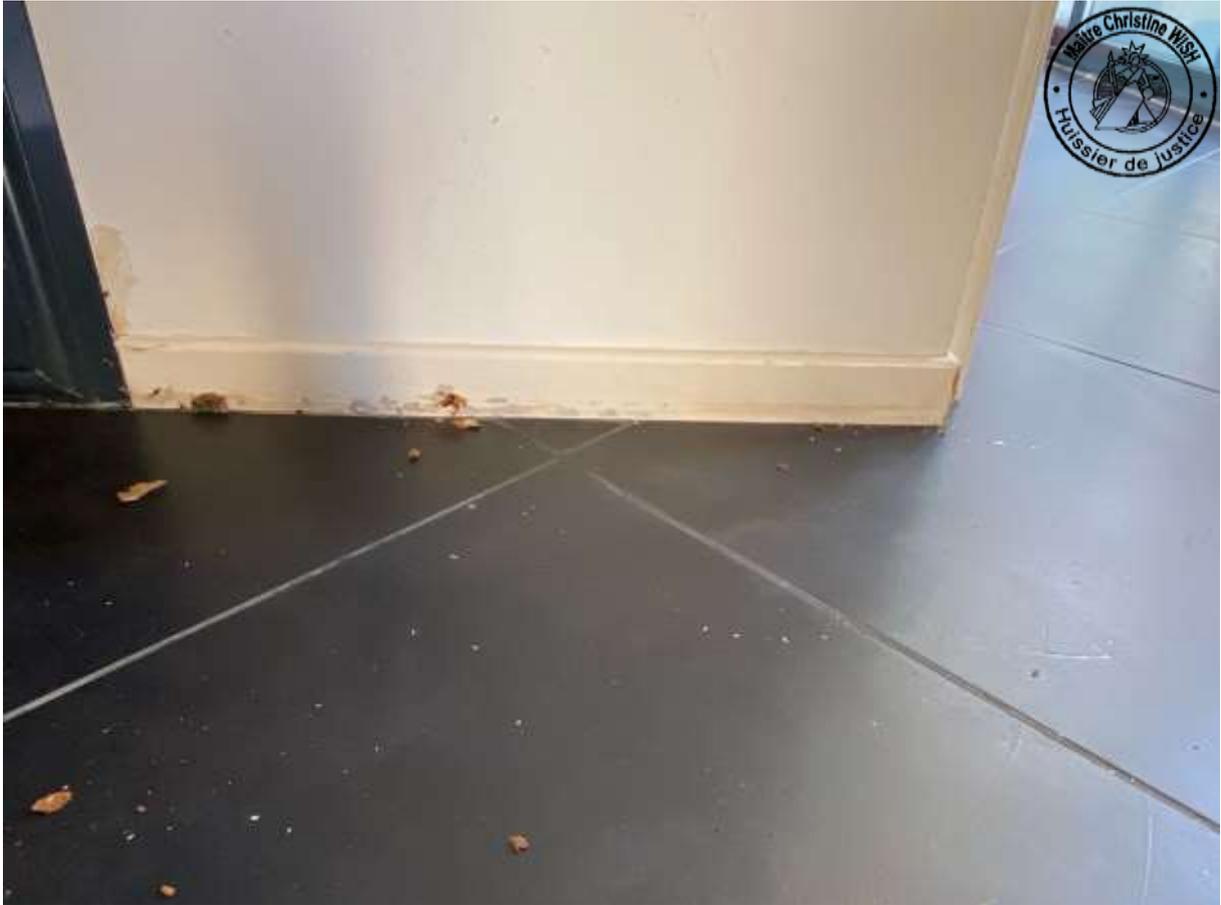
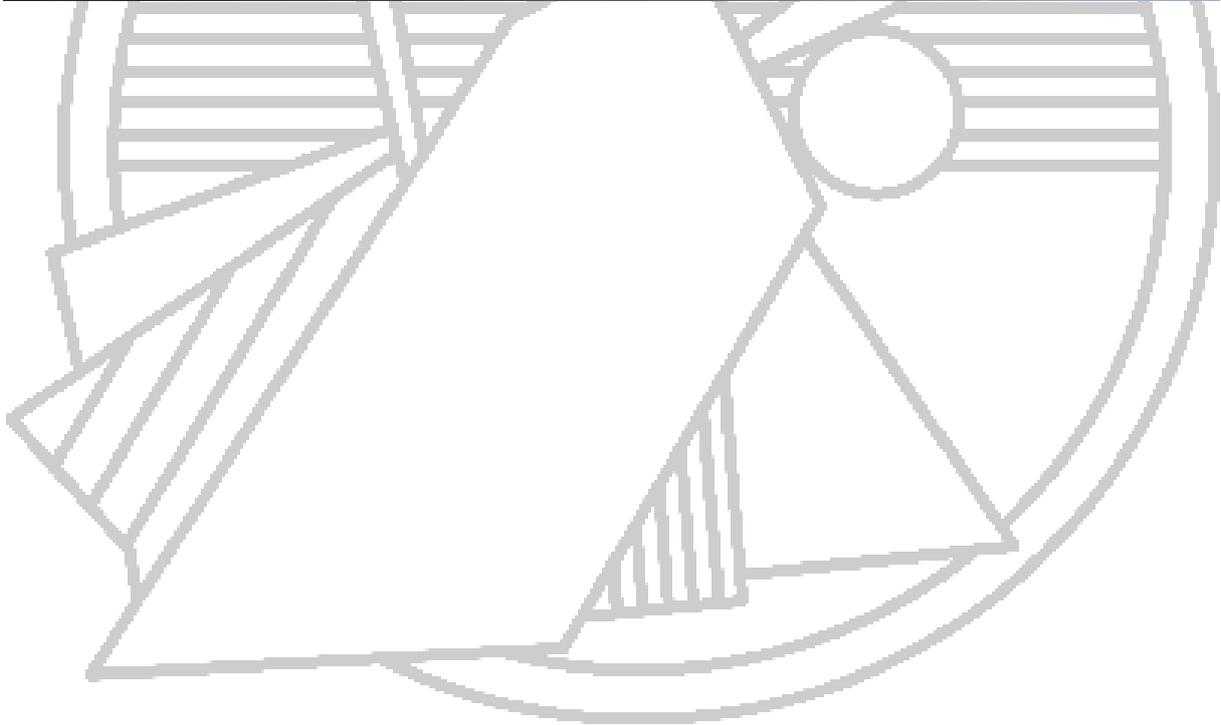
3) Le séjour

Je constate que les murs sont recouverts de peinture blanche et de béton ciré nécessitant un rafraichissement (le béton ciré s'écaille par endroits).

Je constate que le plafond est recouvert de peinture blanche et d'enduit, lesquels nécessitent d'être repris.

Je constate la présence de traces d'humidité sur les plinthes.

Je constate la présence d'une alarme H.S.

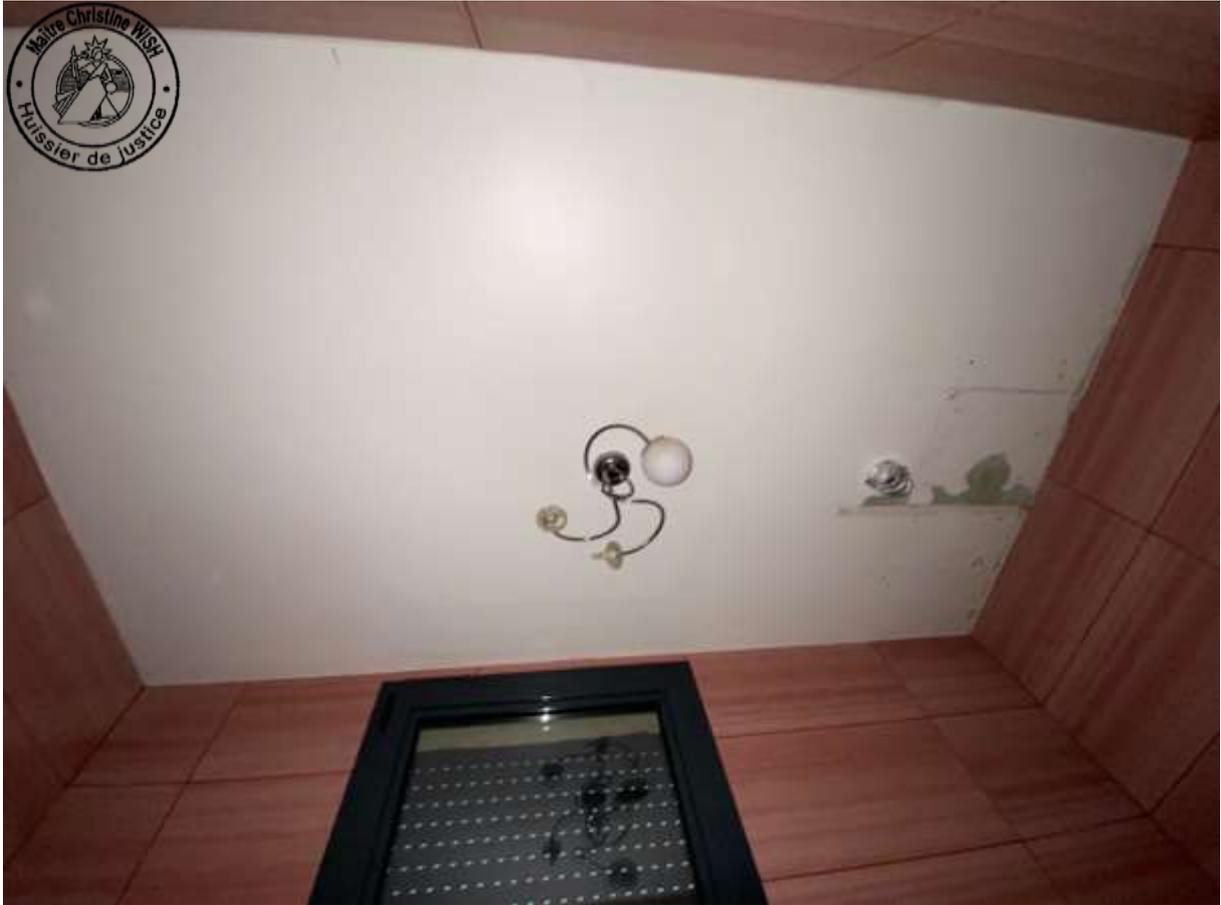
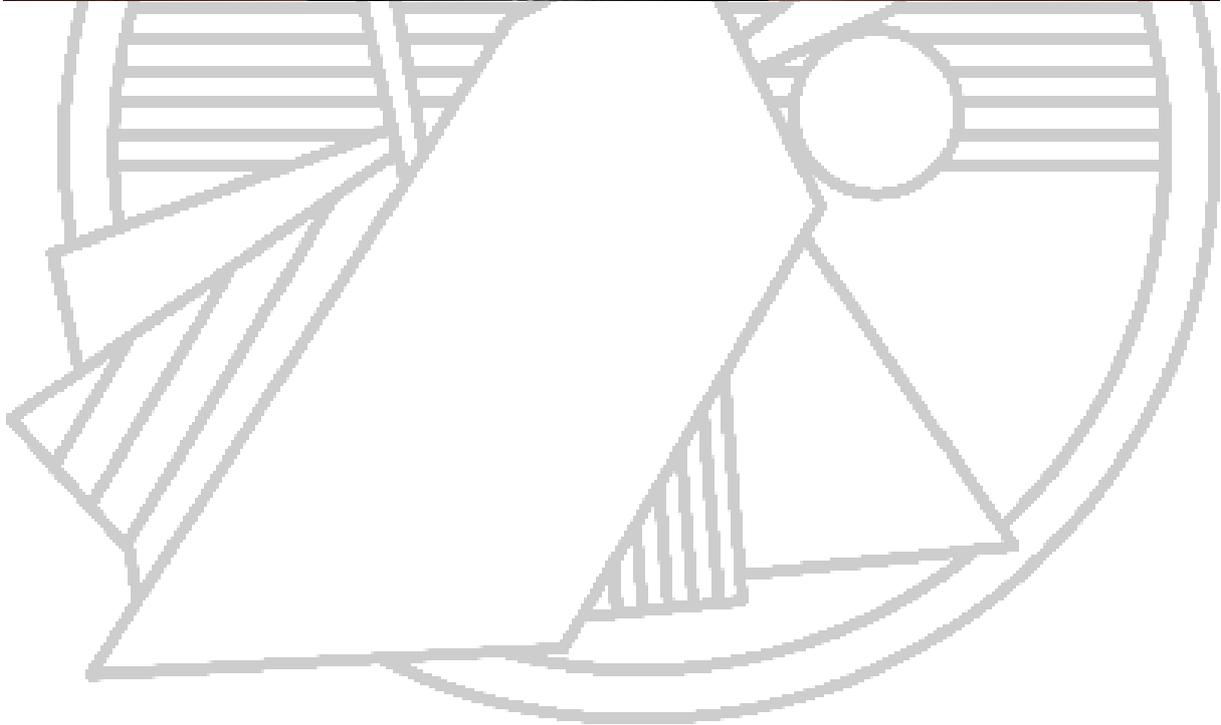
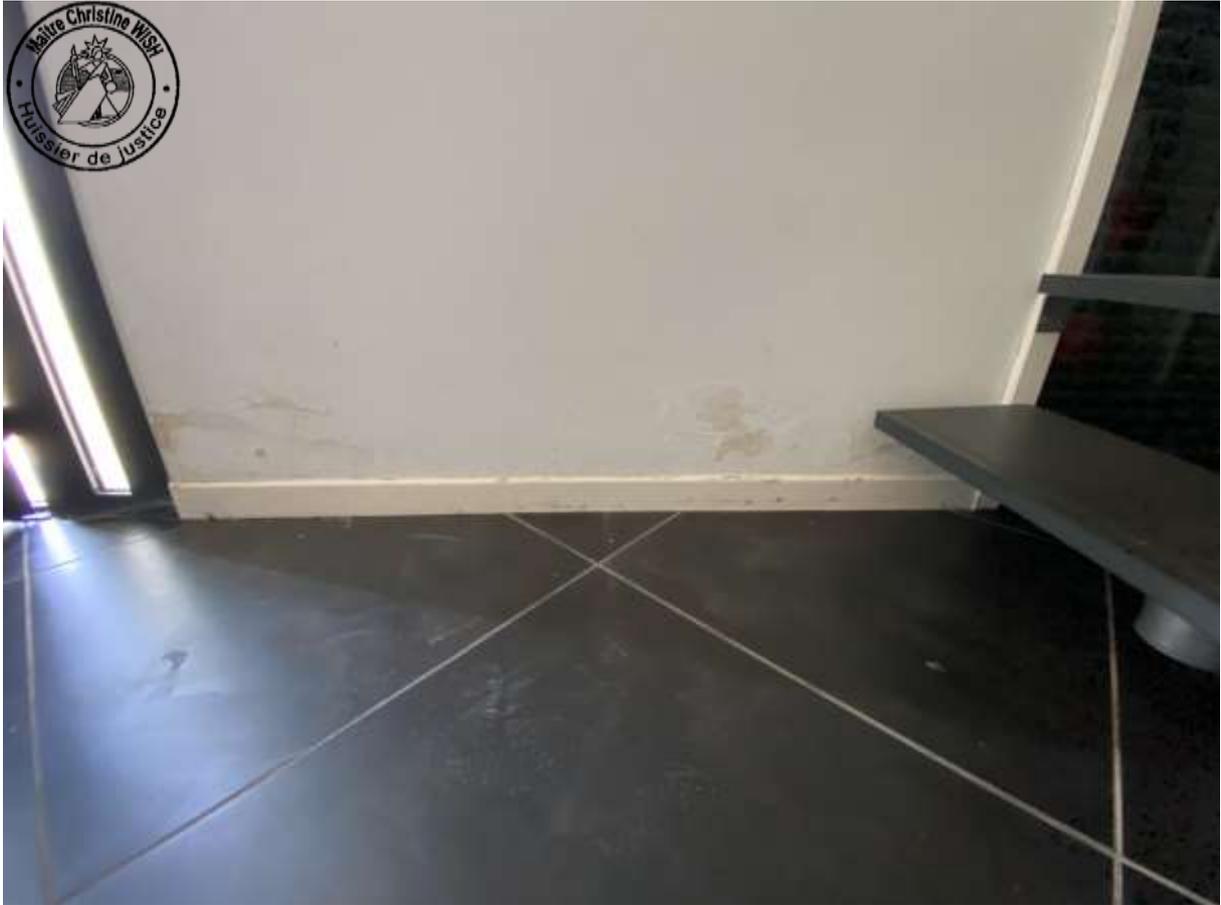
9) Dégagement de l'entrée

Je constate que les murs sont recouverts de peinture blanche et de béton ciré qui présentent des traces d'humidité et nécessitent un rafraichissement.
