PROCES-VERBAL DESCRIPTIF

Dressé le JEUDI TRENTE ET UN OCTOBRE DEUX MILLE
VINGT QUATRE (31/10/2024)
A neuf heures (09h00)

Certifie m'être transportée aux dates et heures indiquées en tête du présent acte à VITROLLES (13127) 13 chemin des Oiseaux à l'effet de procéder à la description exacte et détaillée du bien immobilier ci-après désigné conformément aux dispositions des articles R 322-1 et R322-2 du code des procédures civiles d'exécution :

Villa de Type 5, élevé d'un étage, moderne offrant une vue dégagée sur l'Étang de Berre et la piste de l'aéroport Marseille-Provence.

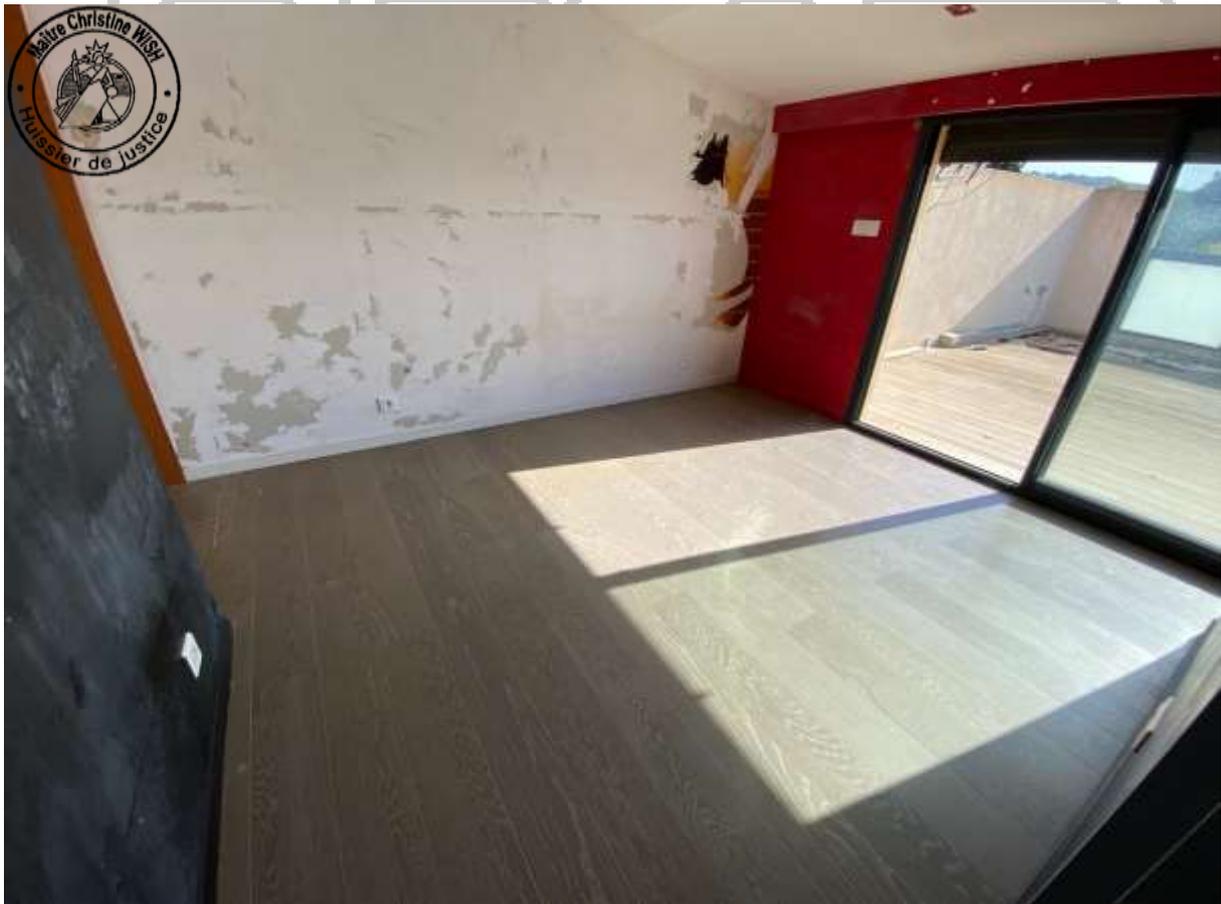
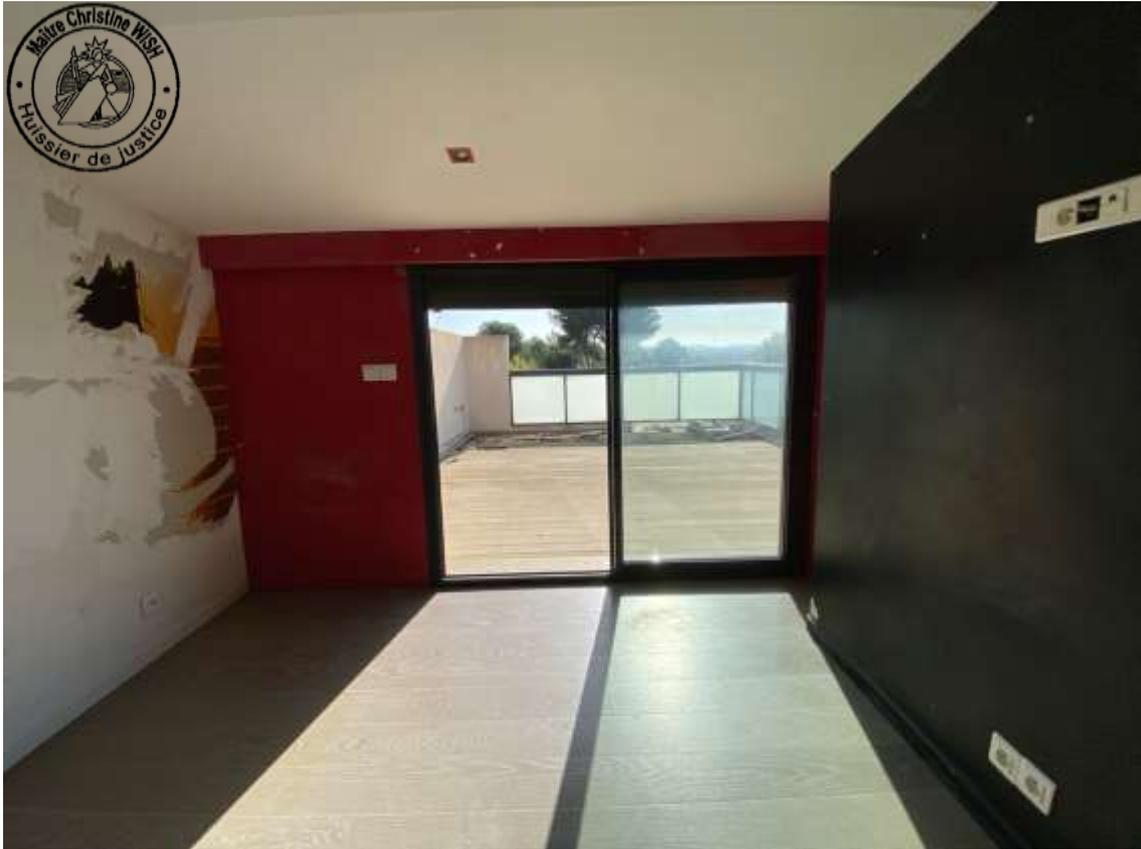
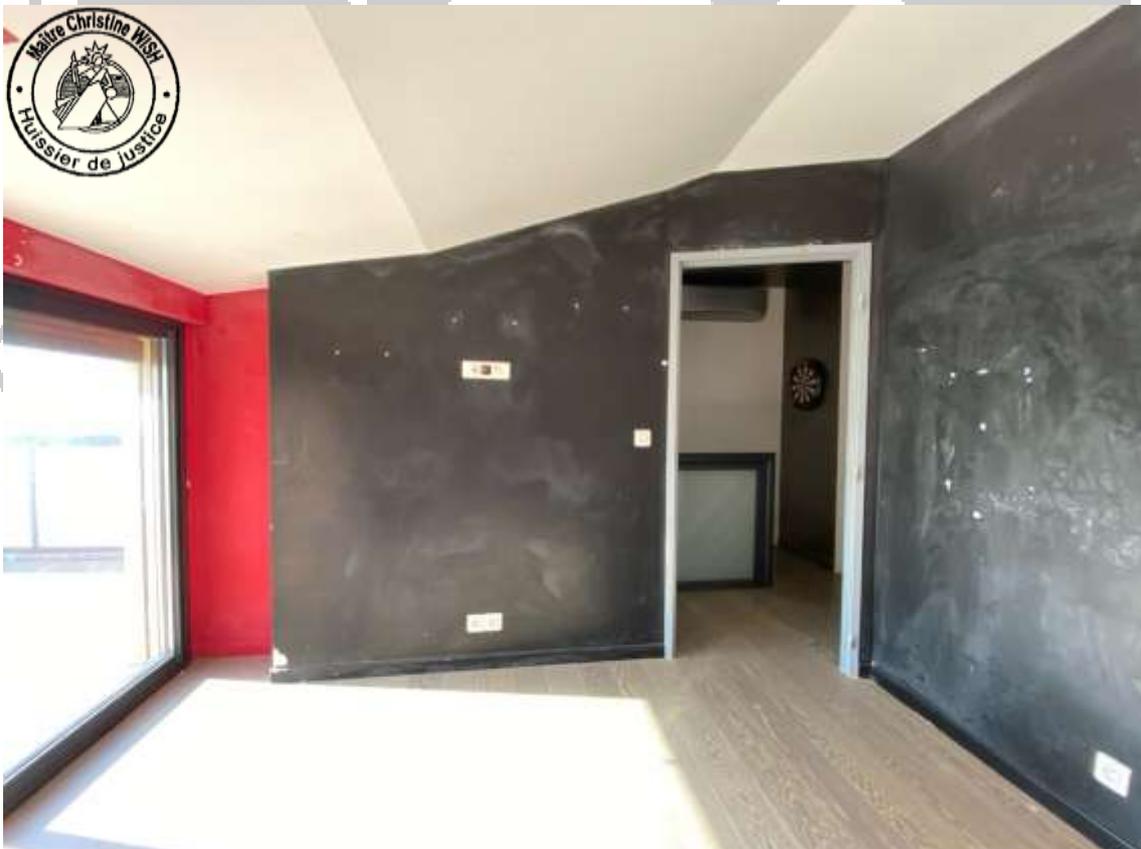
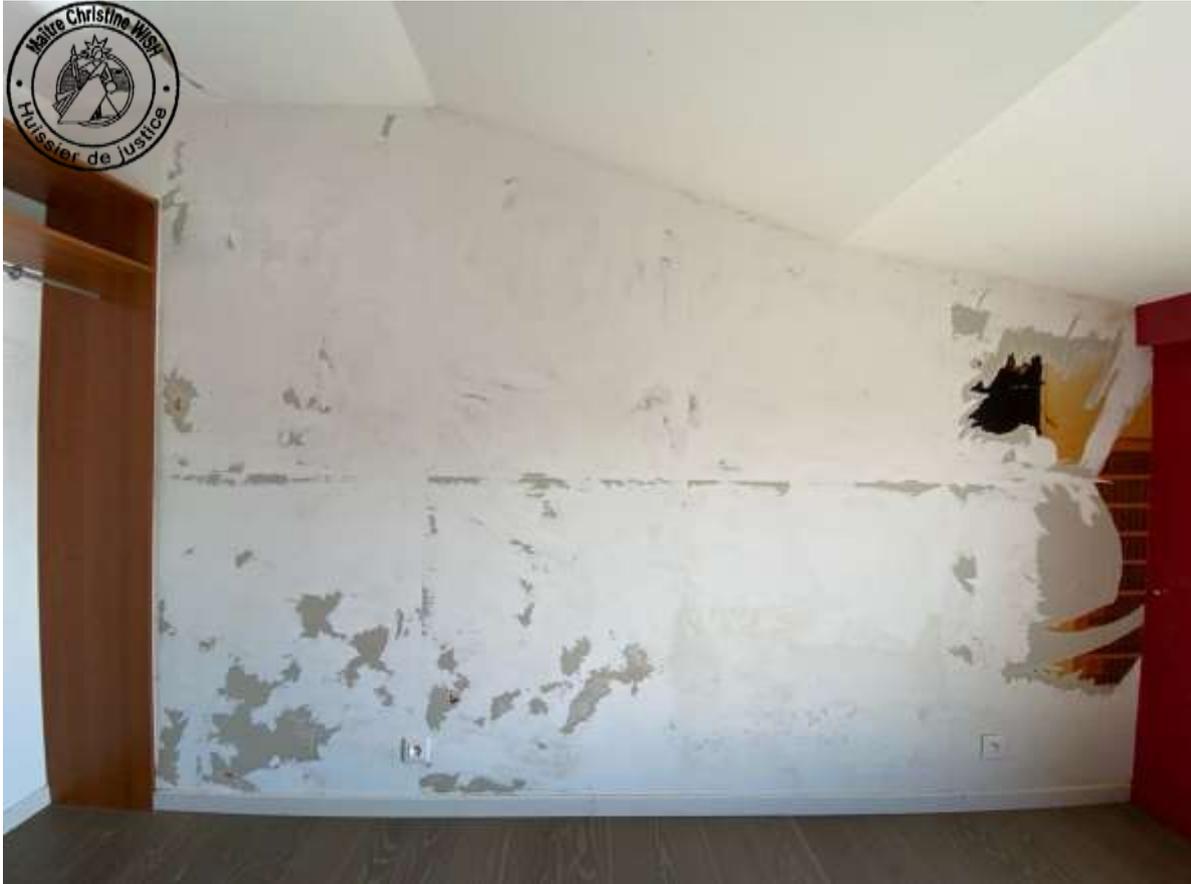
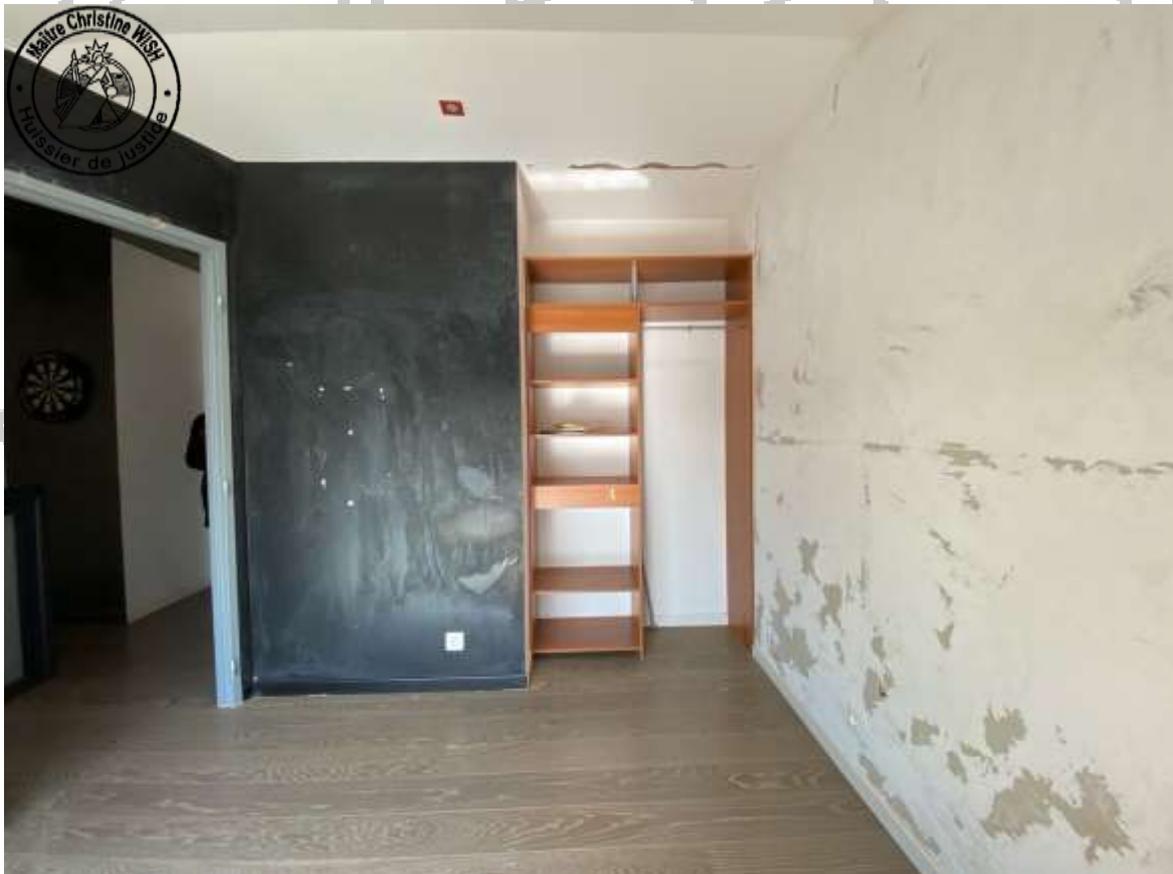
1) La chambre Est de l'étage

Je constate la présence de quatre prises standard, d'une prise d'antenne à laquelle il manque le cache et d'une prise RJ45.

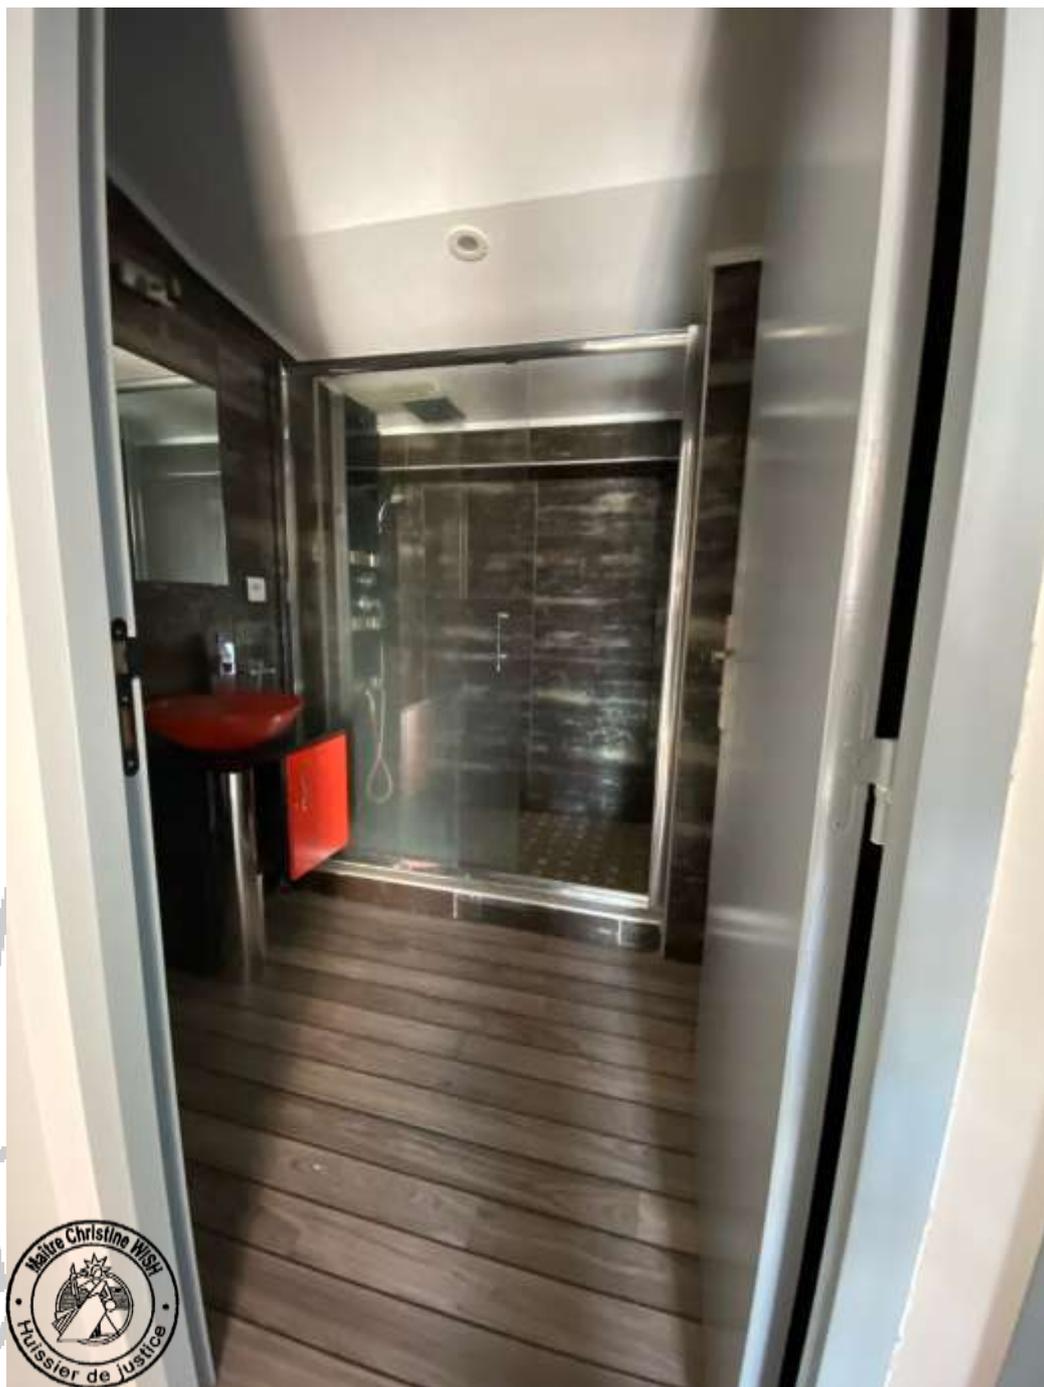
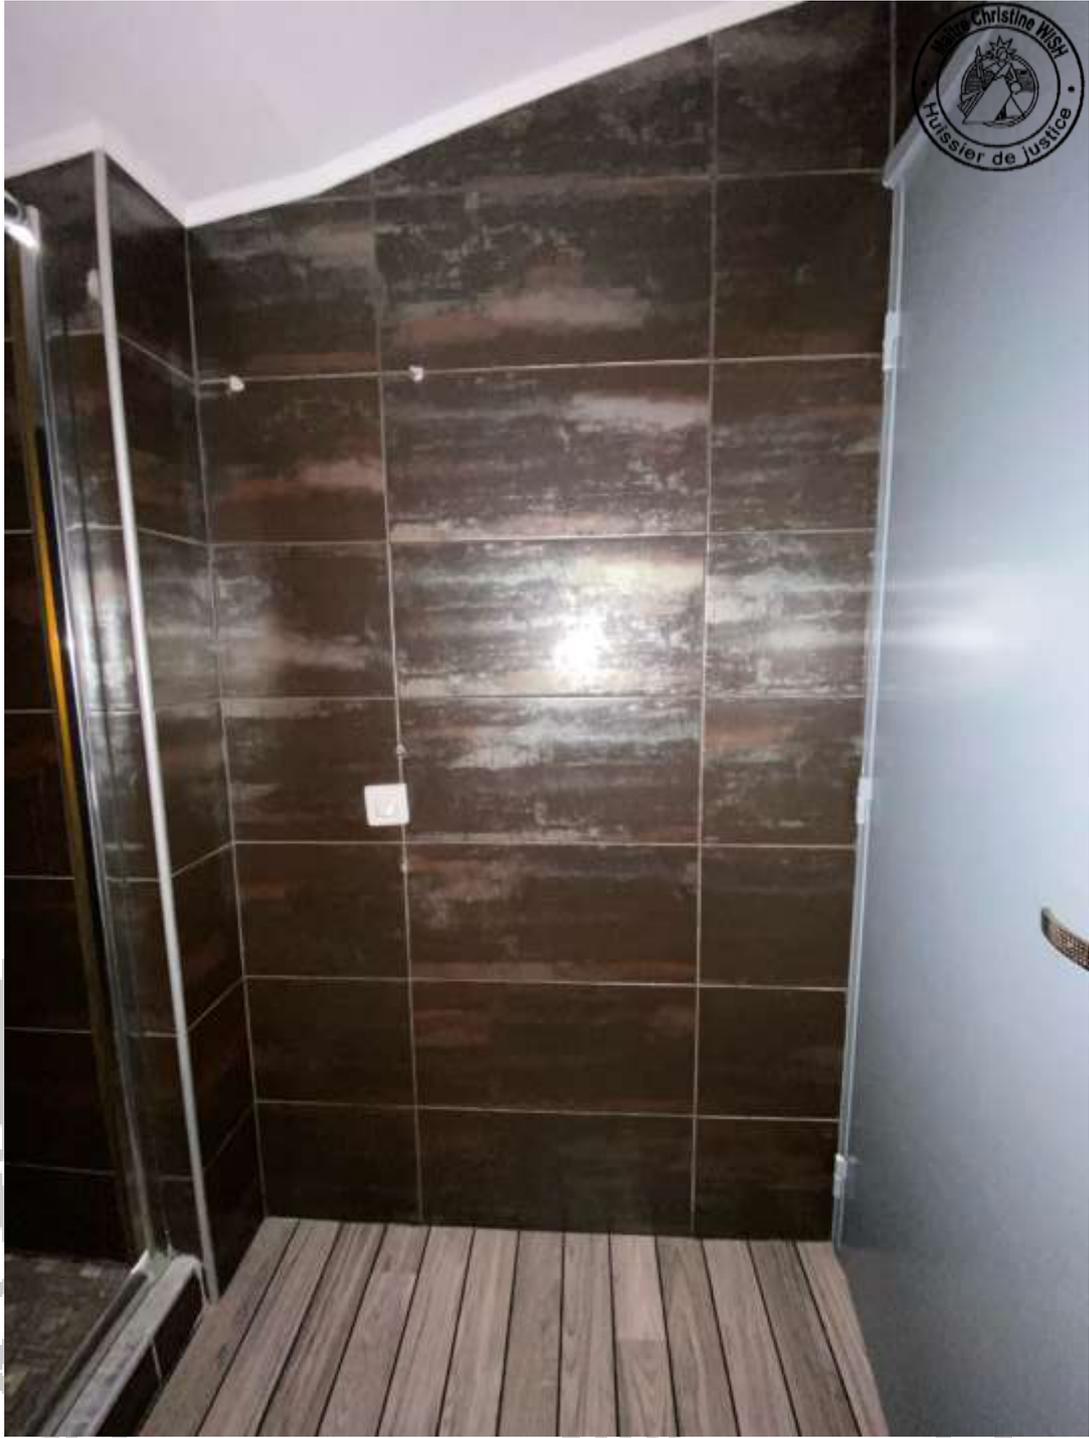
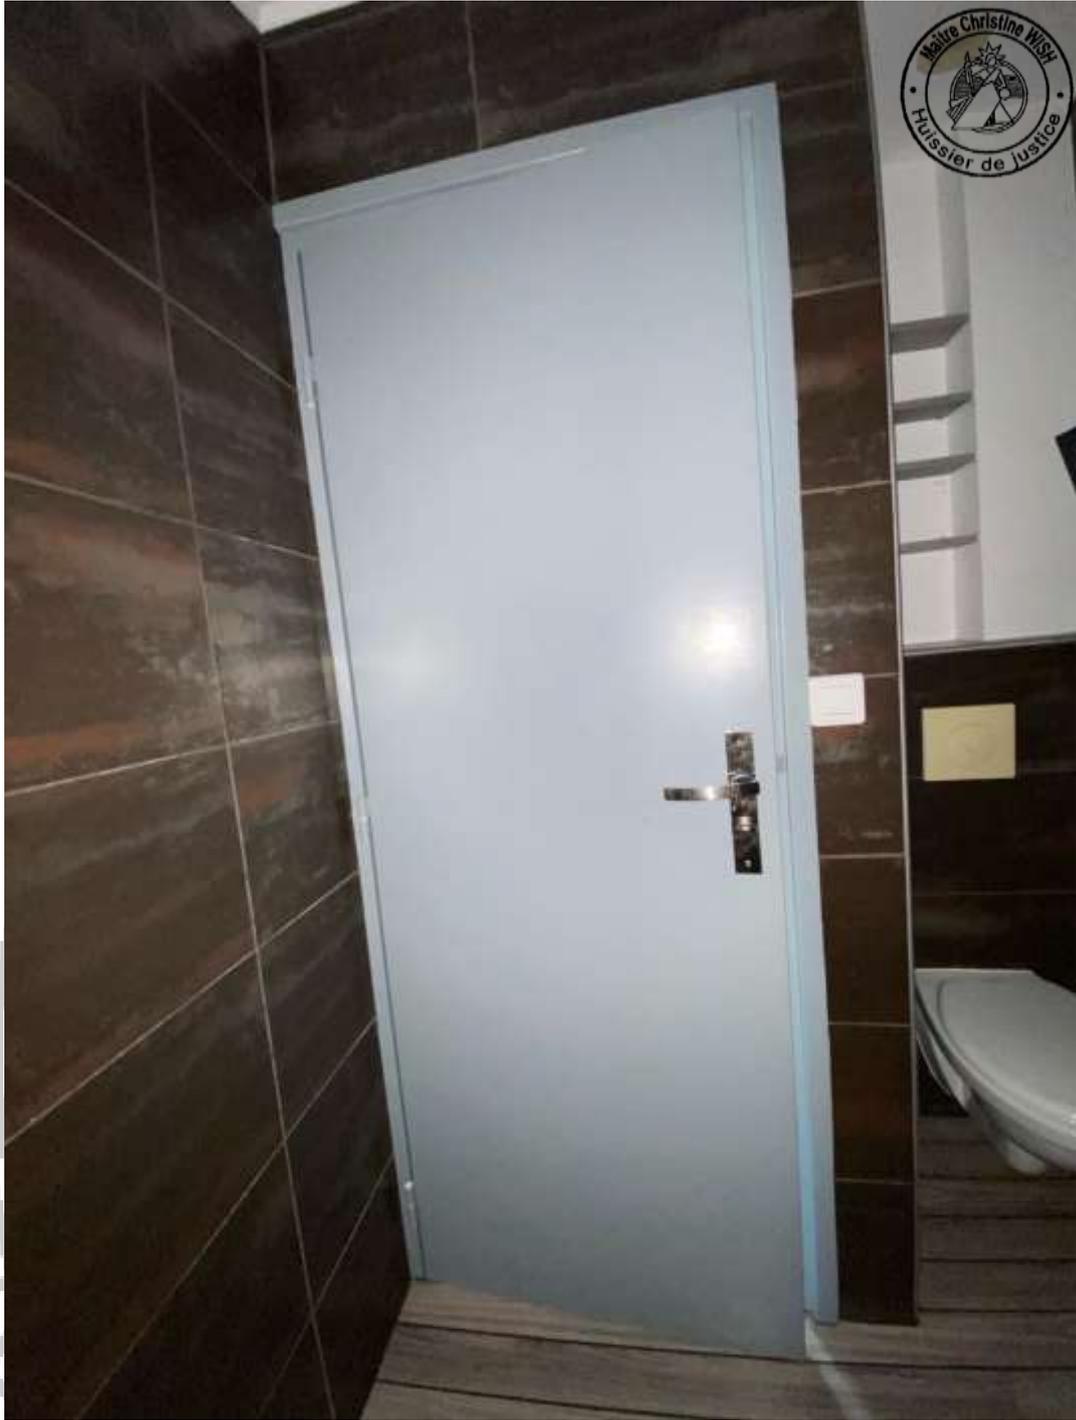
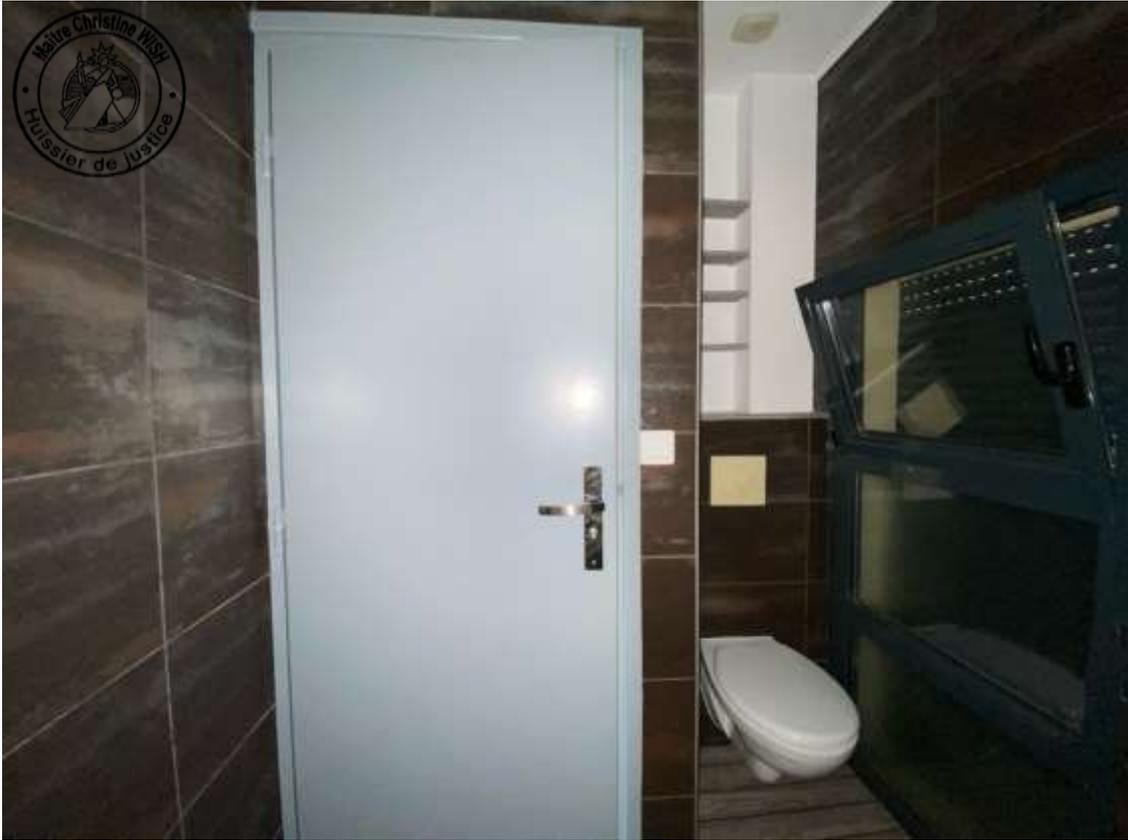
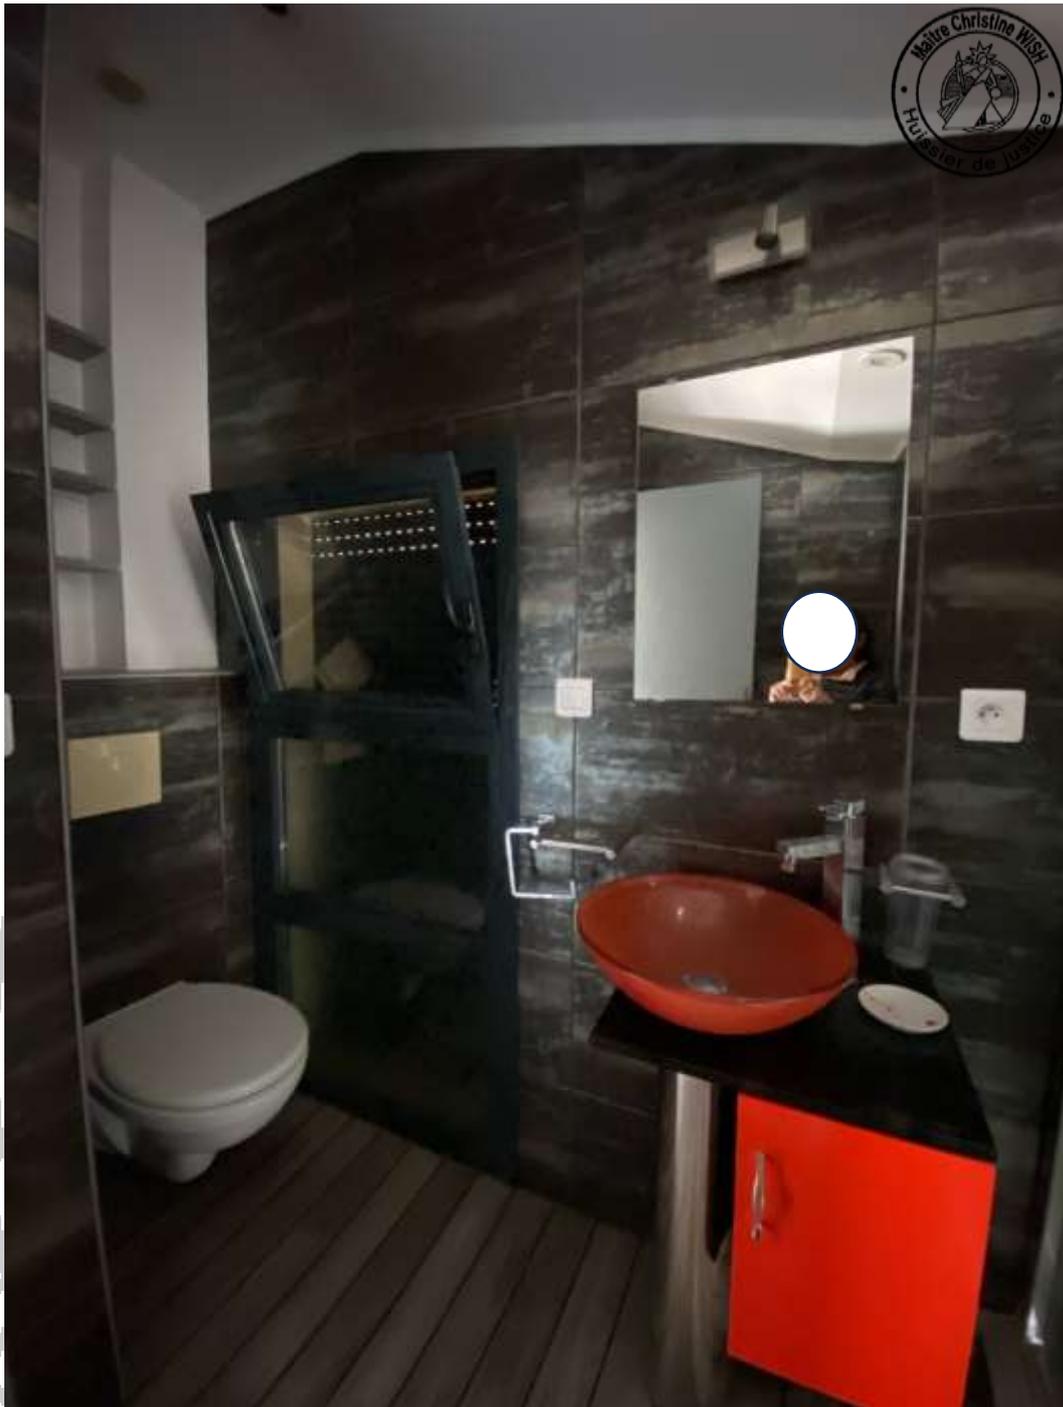
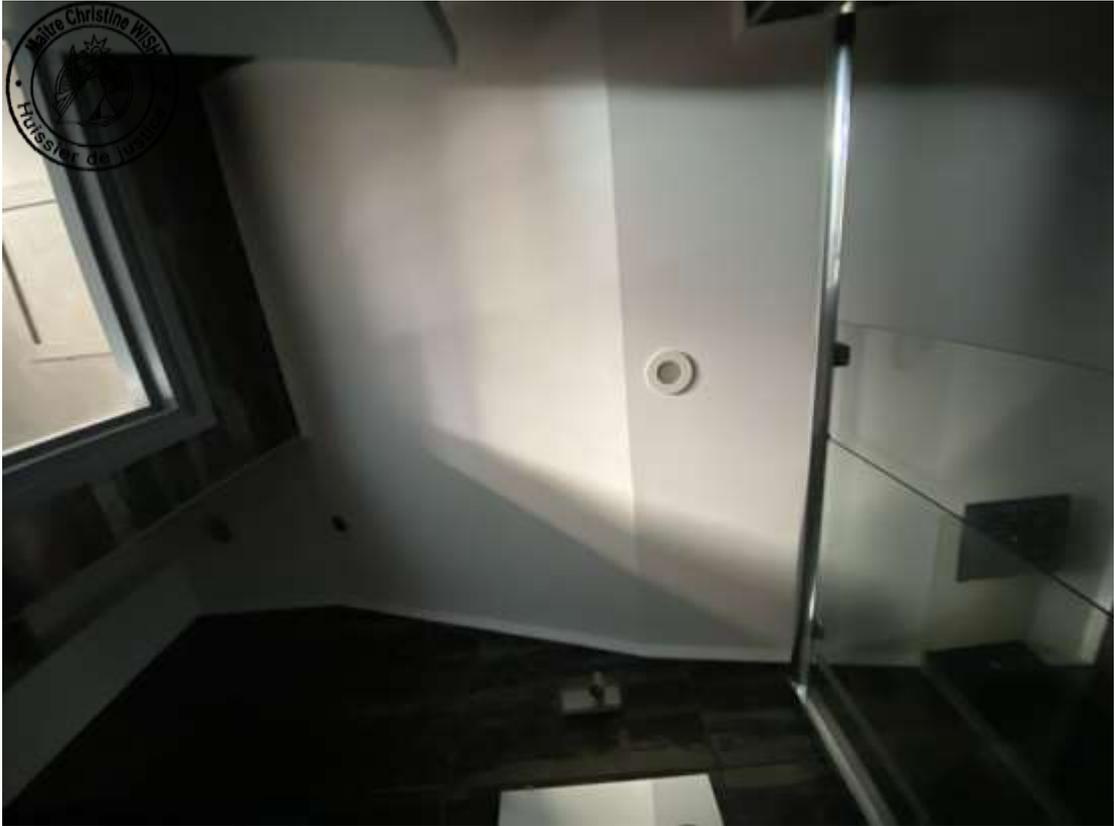
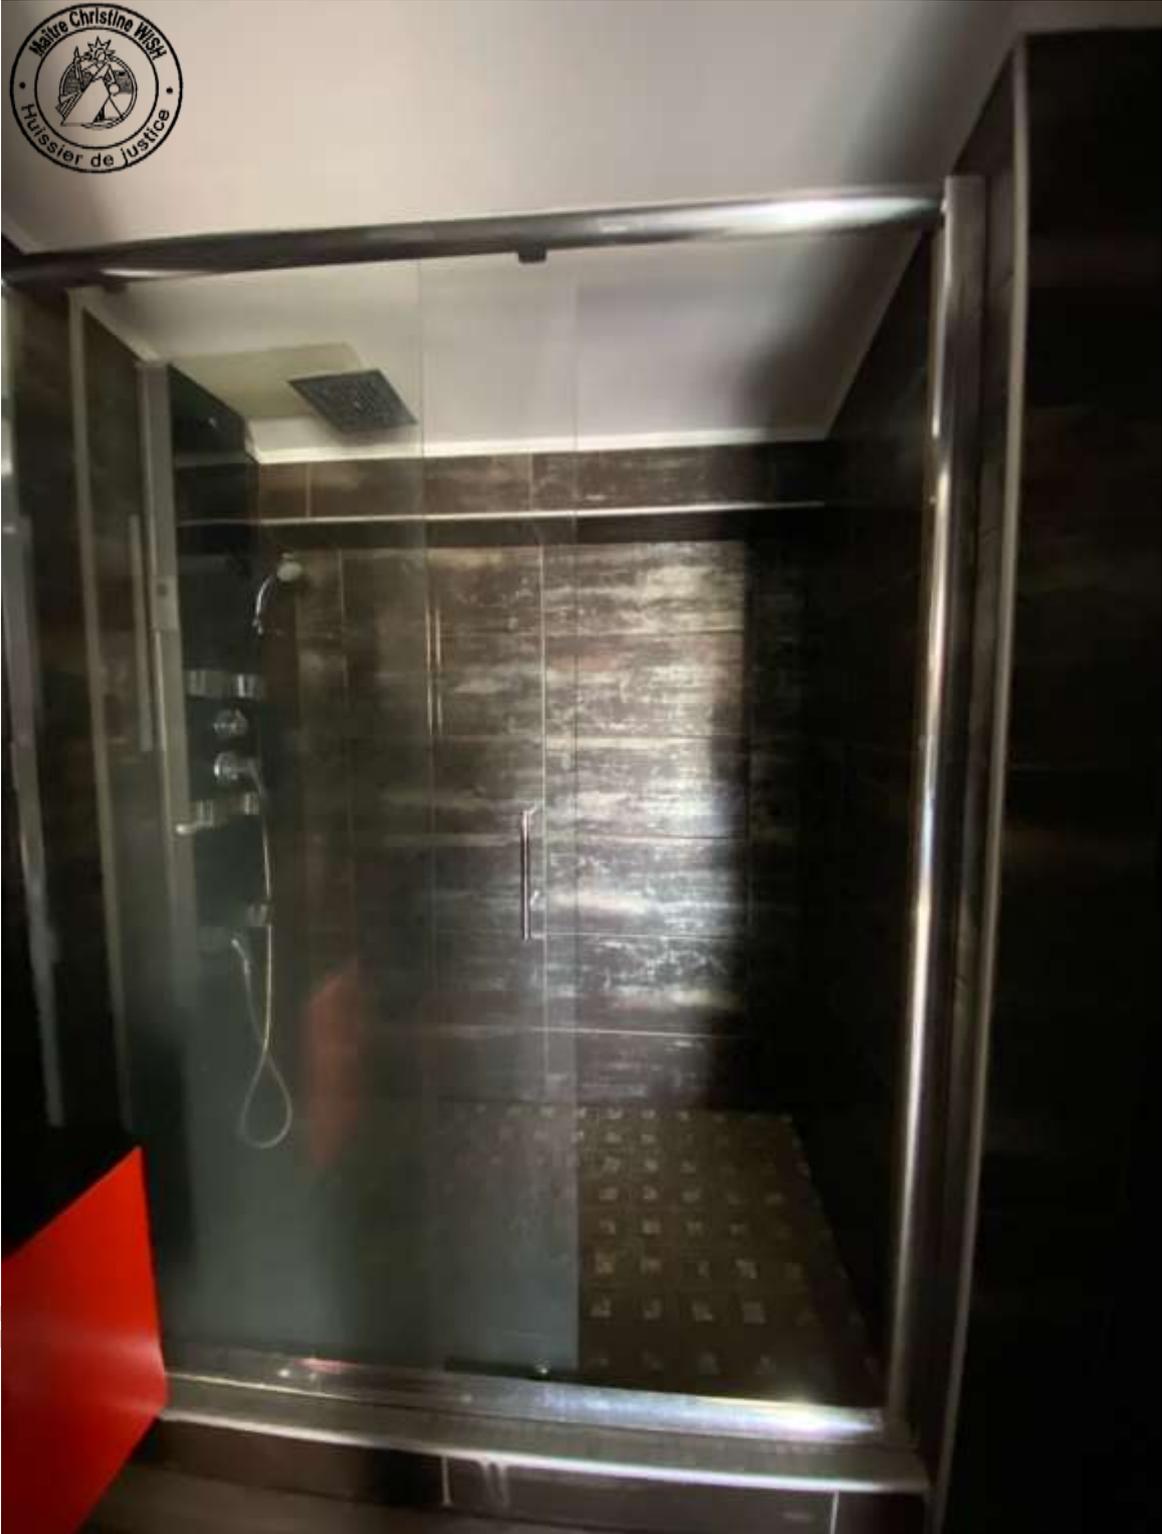
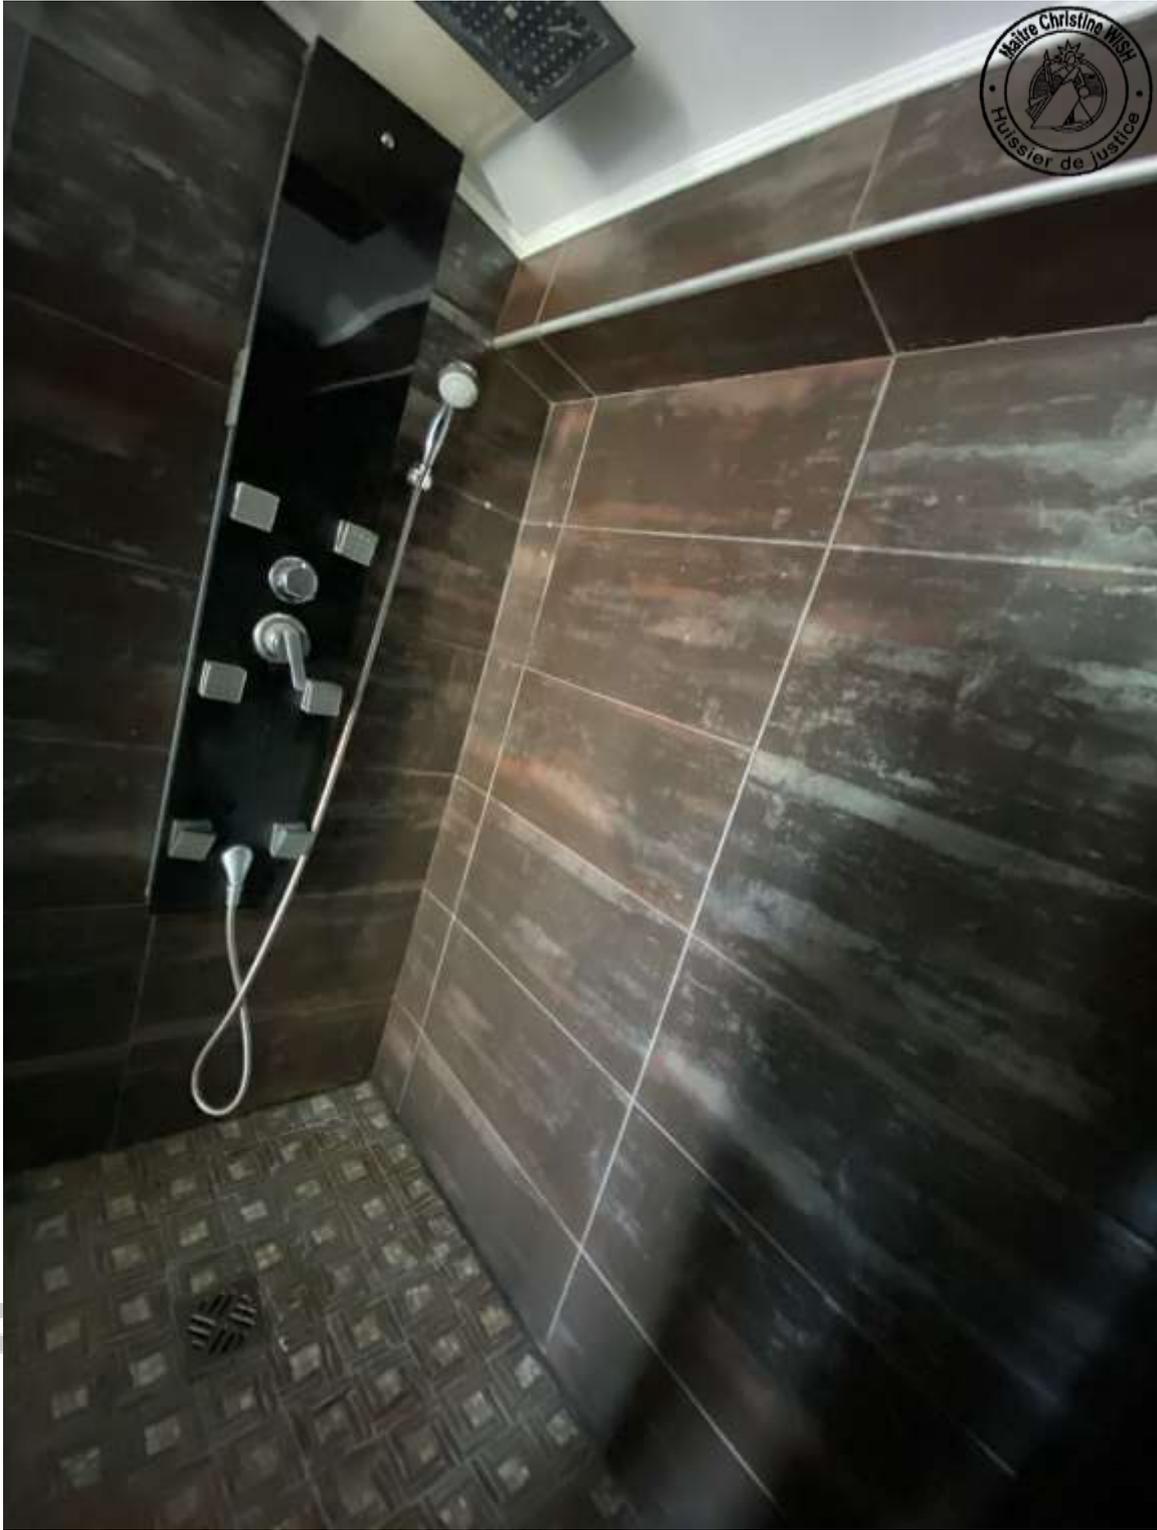
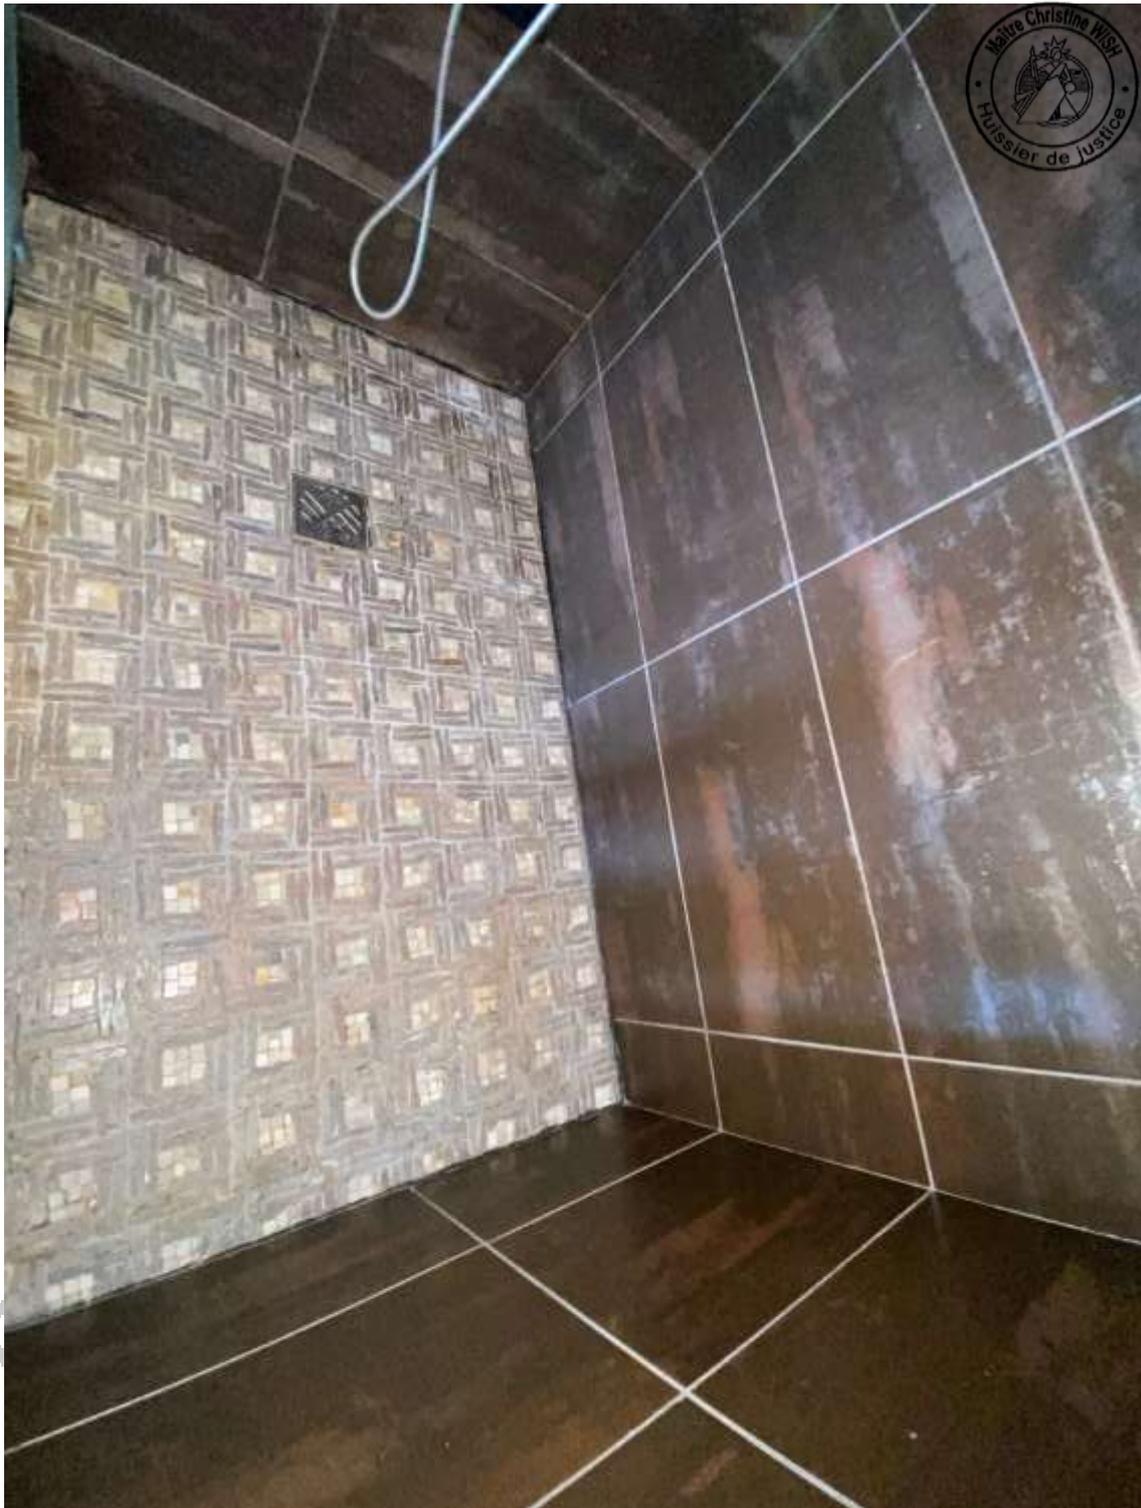
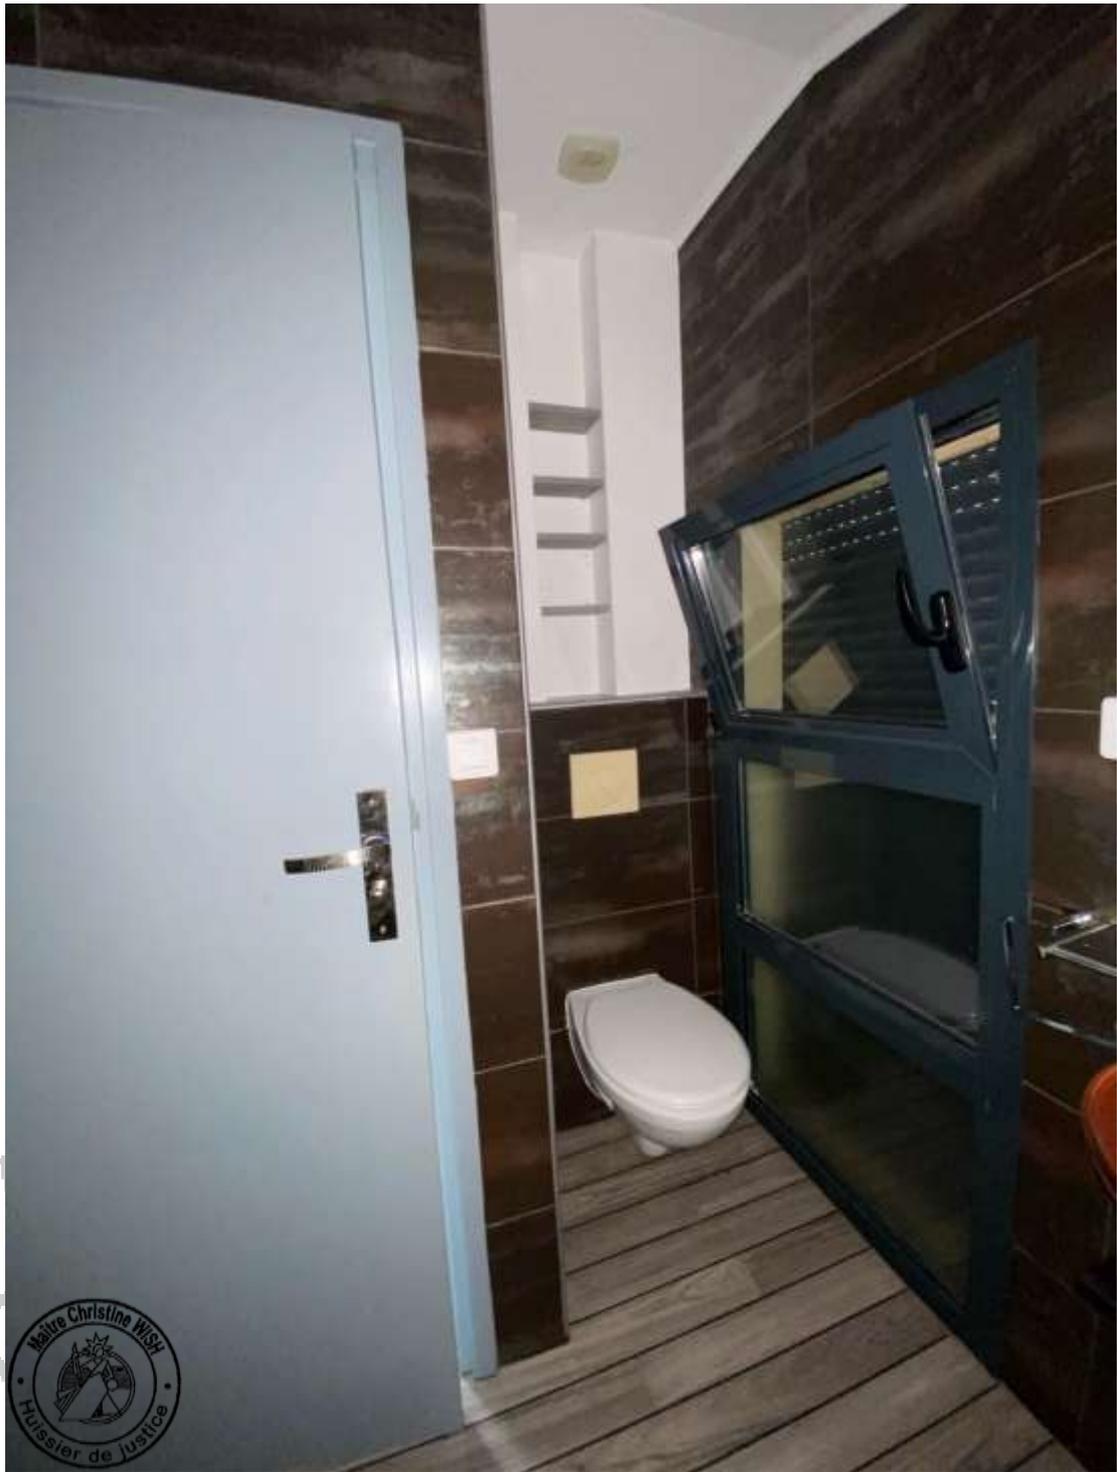
3) La salle d'eau de l'étage

Je constate que le sol est recouvert d'un parquet hydrofuge motif « Pont du bateau ».

Je constate que les murs sont recouverts d'un carrelage noir argenté en bon état et que l'espace derrière les WC est recouvert de peinture blanche.

Je constate que le plafond est recouvert de peinture blanche en bon état.

Je constate la présence d'une ventilation mécanique contrôlée avec deux spots LED dont le bon fonctionnement n'a pas pu être vérifié en raison de l'absence d'électricité.

Je constate la présence d'un WC suspendu.

Je constate la présence d'un meuble vasque une porte de couleur rouge avec une vasque ronde rouge ainsi qu'un miroir avec un spot LED dont le bon fonctionnement n'a pas pu être vérifié en raison de l'absence d'électricité.

Je constate la présence d'une large cabine de douche avec une porte vitrée dont le receveur de douche est en pierre et en bon état.

Je constate la présence d'une colonne de douche balnéo noir dont le bon fonctionnement n'a pas pu être vérifié en raison de la coupure de l'eau.

Je constate la présence d'une fenêtre oscillo-battante en aluminium double vitrage avec un volet roulant électrique et une commande dont le bon fonctionnement n'a pas pu être vérifié en raison de l'absence d'électricité.

Je constate la présence d'une prise pour sèche-serviettes et d'une prise standard.
