PROCES-VERBAL DESCRIPTIF

Dressé le JEUDI TRENTE ET UN OCTOBRE DEUX MILLE
VINGT QUATRE (31/10/2024)
A neuf heures (09h00)

Certifie m'être transportée aux dates et heures indiquées en tête du présent acte à VITROLLES (13127) 13 chemin des Oiseaux à l'effet de procéder à la description exacte et détaillée du bien immobilier ci-après désigné conformément aux dispositions des articles R 322-1 et R322-2 du code des procédures civiles d'exécution :

Villa de Type 5, élevé d'un étage, moderne offrant une vue dégagée sur l'Étang de Berre et la piste de l'aéroport Marseille-Provence.

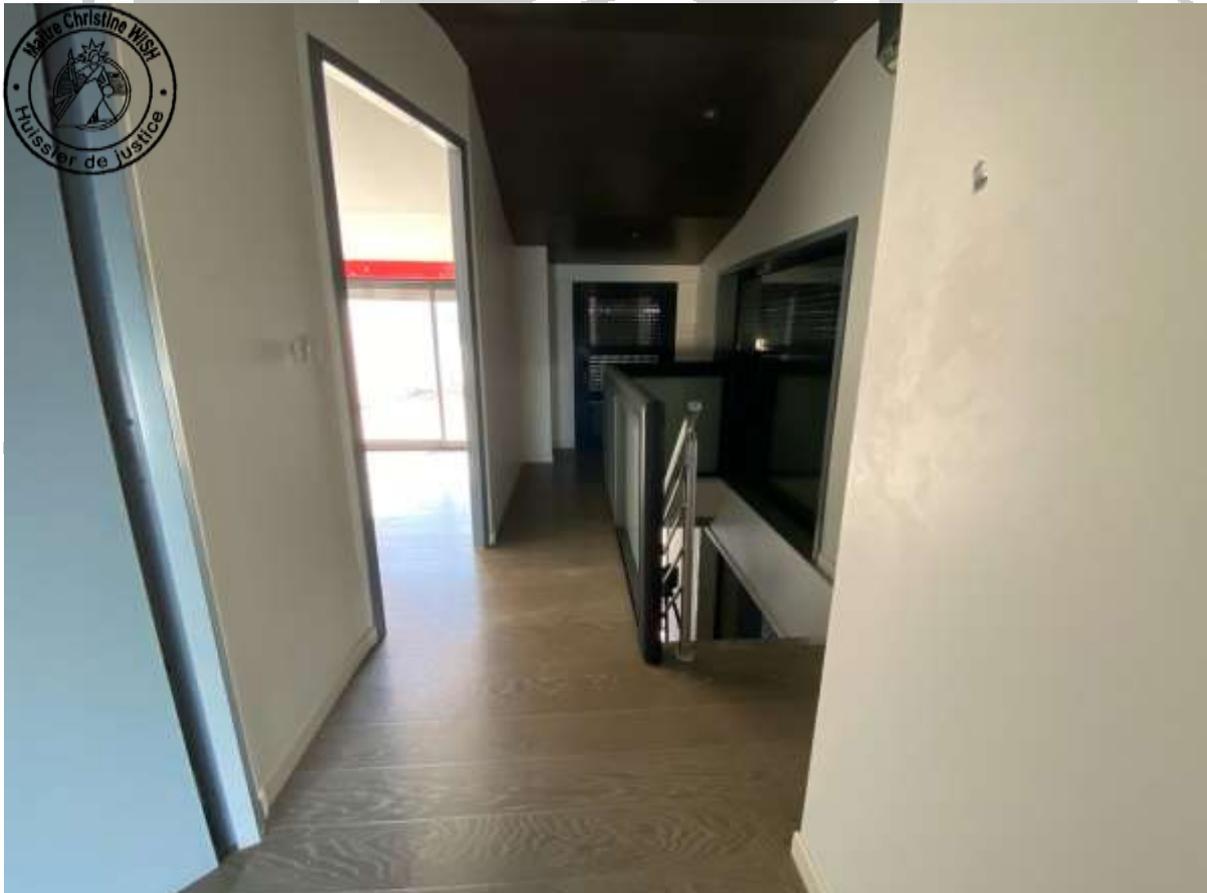
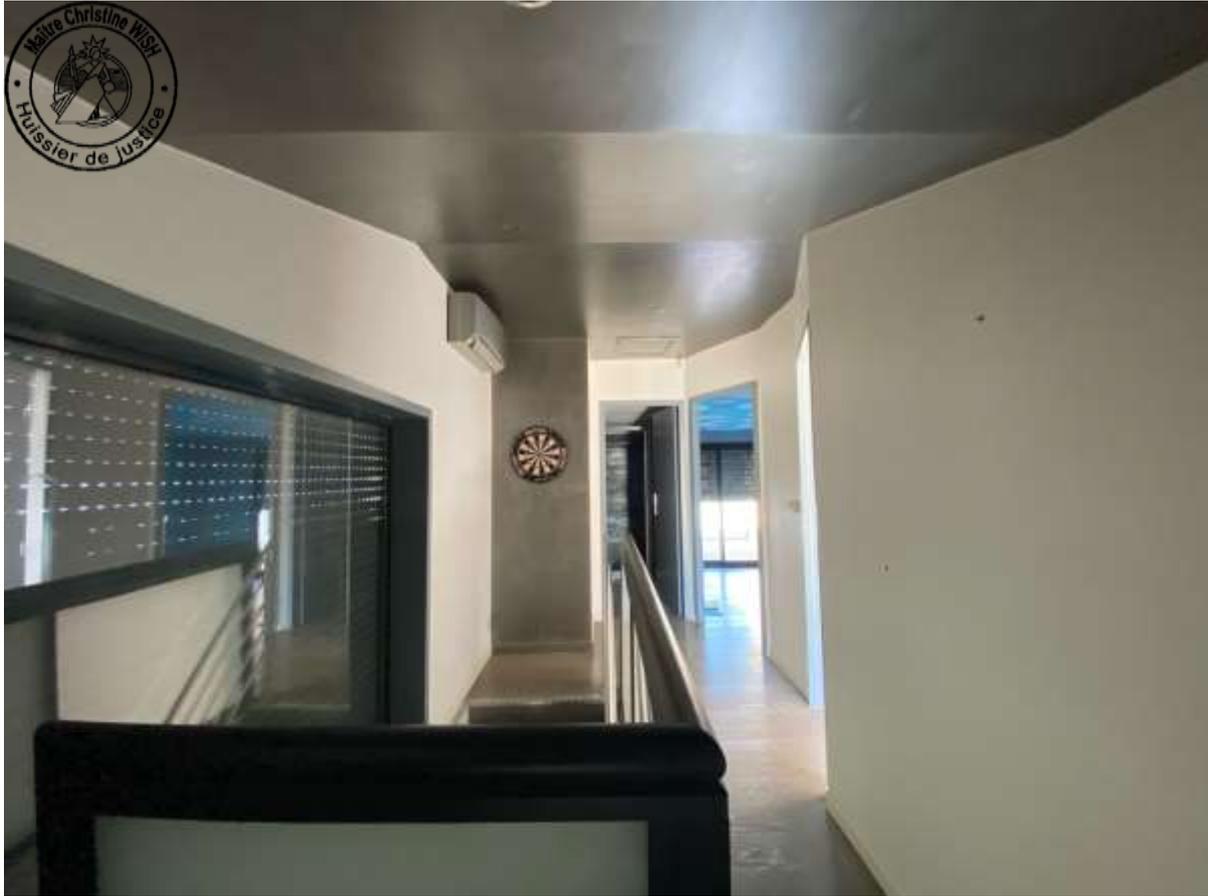
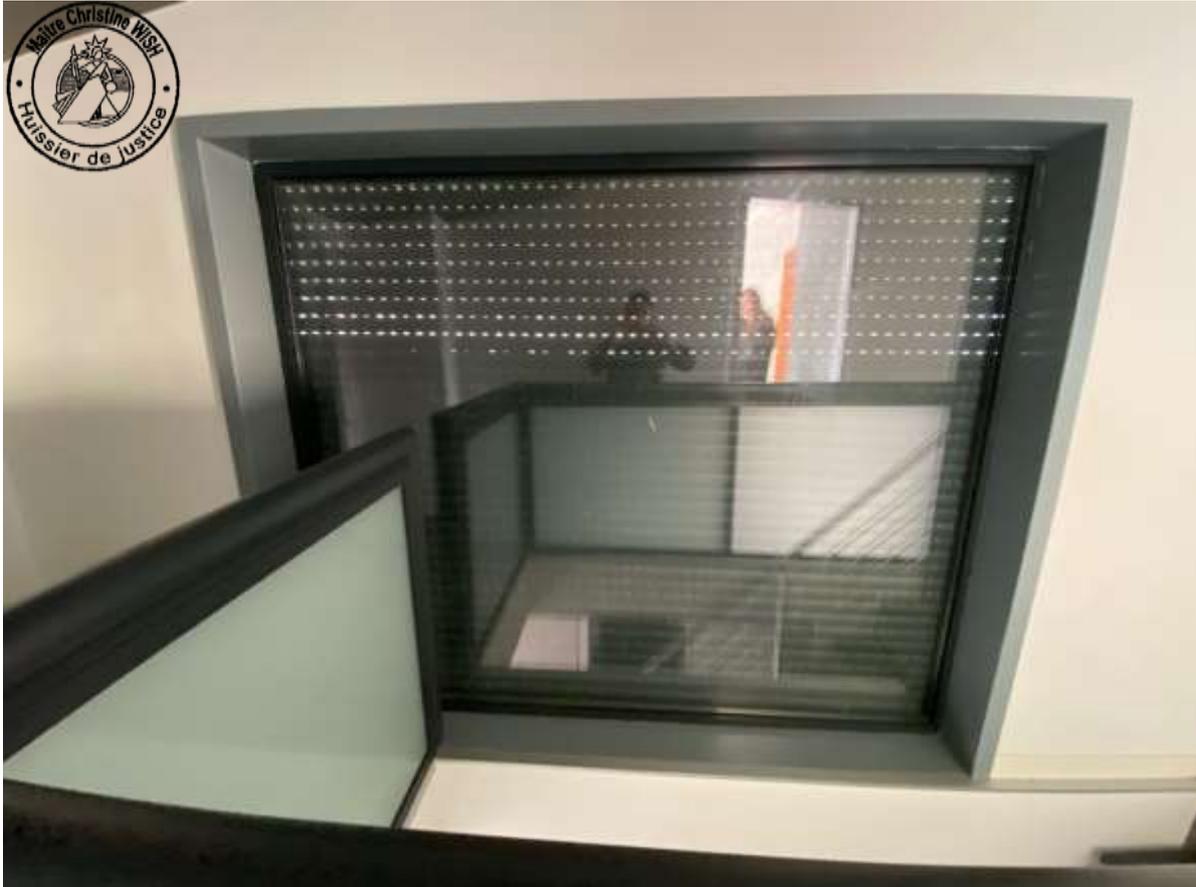
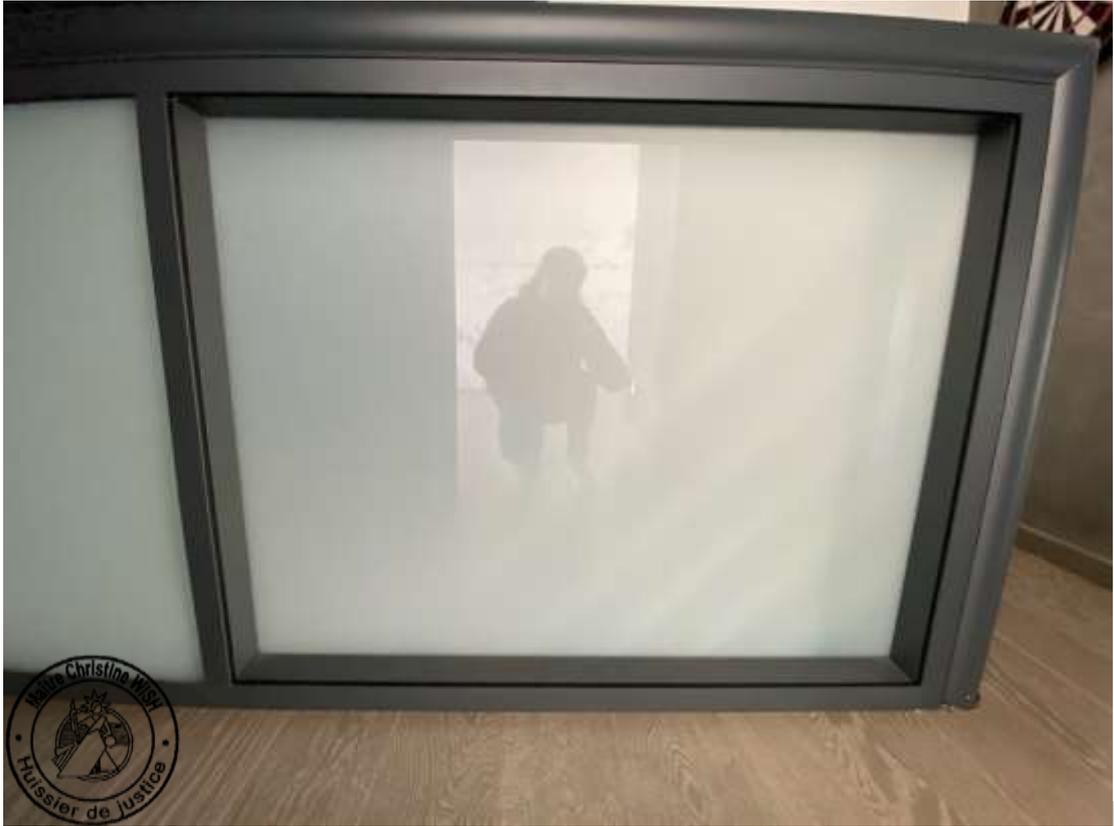
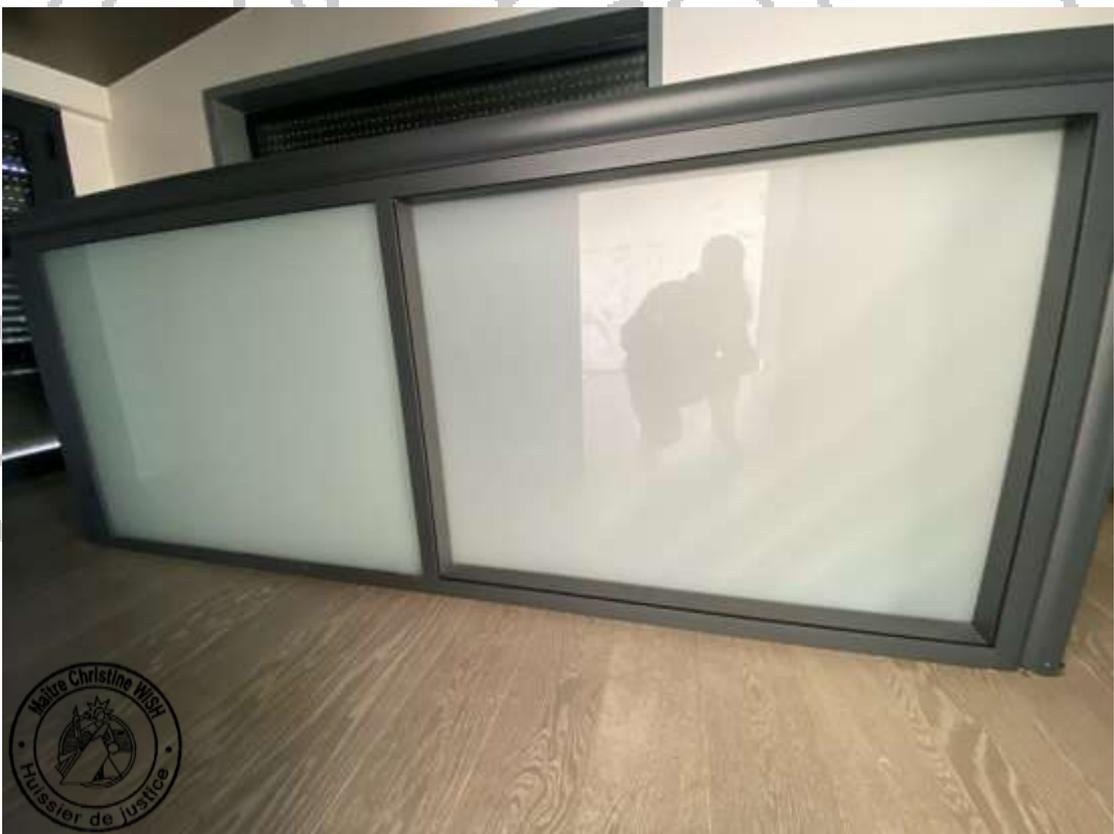
4) Le dégagement de l'étage

Je constate que le sol est recouvert d'un parquet beige en bon état.

Je constate que les murs sont recouverts de peinture blanche et de béton ciré nécessitant un rafraichissement.

Je constate que le plafond est recouvert de béton ciré nécessitant un rafraichissement et comporte trois spots LED, dont le bon fonctionnement n'a pas pu être vérifié en raison de l'absence d'électricité.

Je constate la présence d'un split de climatisation réversible de marque Panasonic dont le bon fonctionnement n'a pas pu être vérifié en raison de l'absence d'électricité.

Je constate la présence d'une grande fenêtre fixe en aluminium double vitrage au-dessus des escaliers avec un volet roulant électrique dont le fonctionnement n'a pas pu être vérifié en raison de l'absence d'électricité.

Je constate la présence d'une porte-fenêtre en aluminium double vitrage avec un volet roulant électrique donnant sur la terrasse Est dont le bon fonctionnement n'a pas pu être vérifié en raison de l'absence d'électricité.

Je constate la présence d'un interrupteur double.

Je constate la présence d'un garde corps en verre fumé et auquel il manque un verre fumé à l'avant.

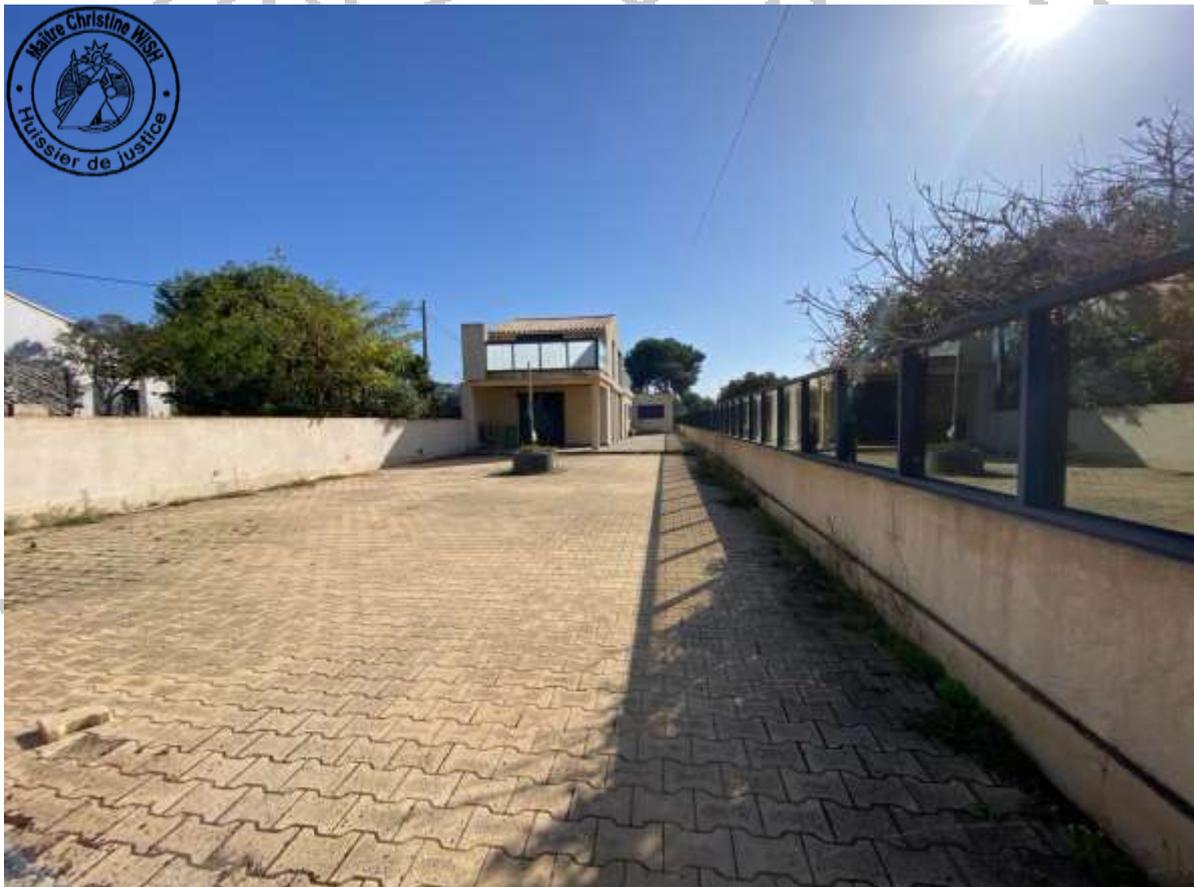
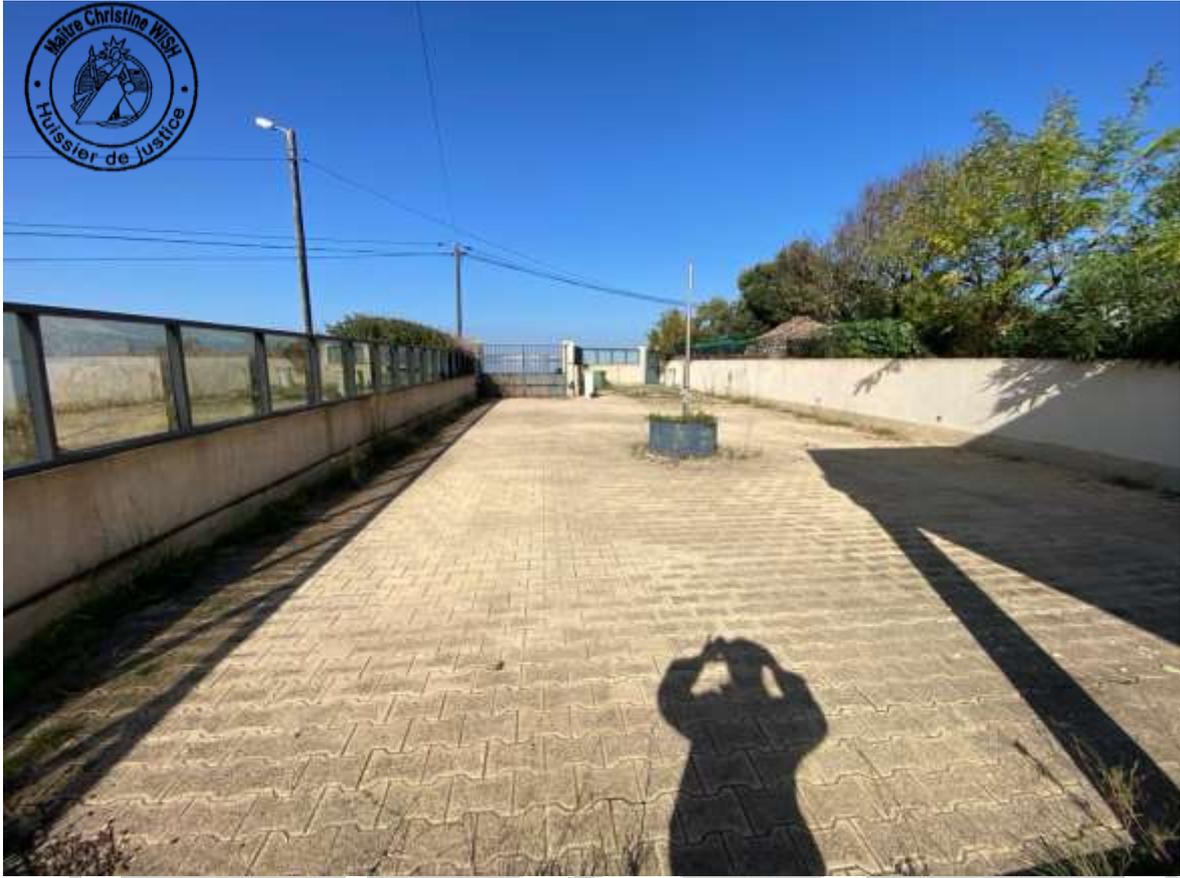
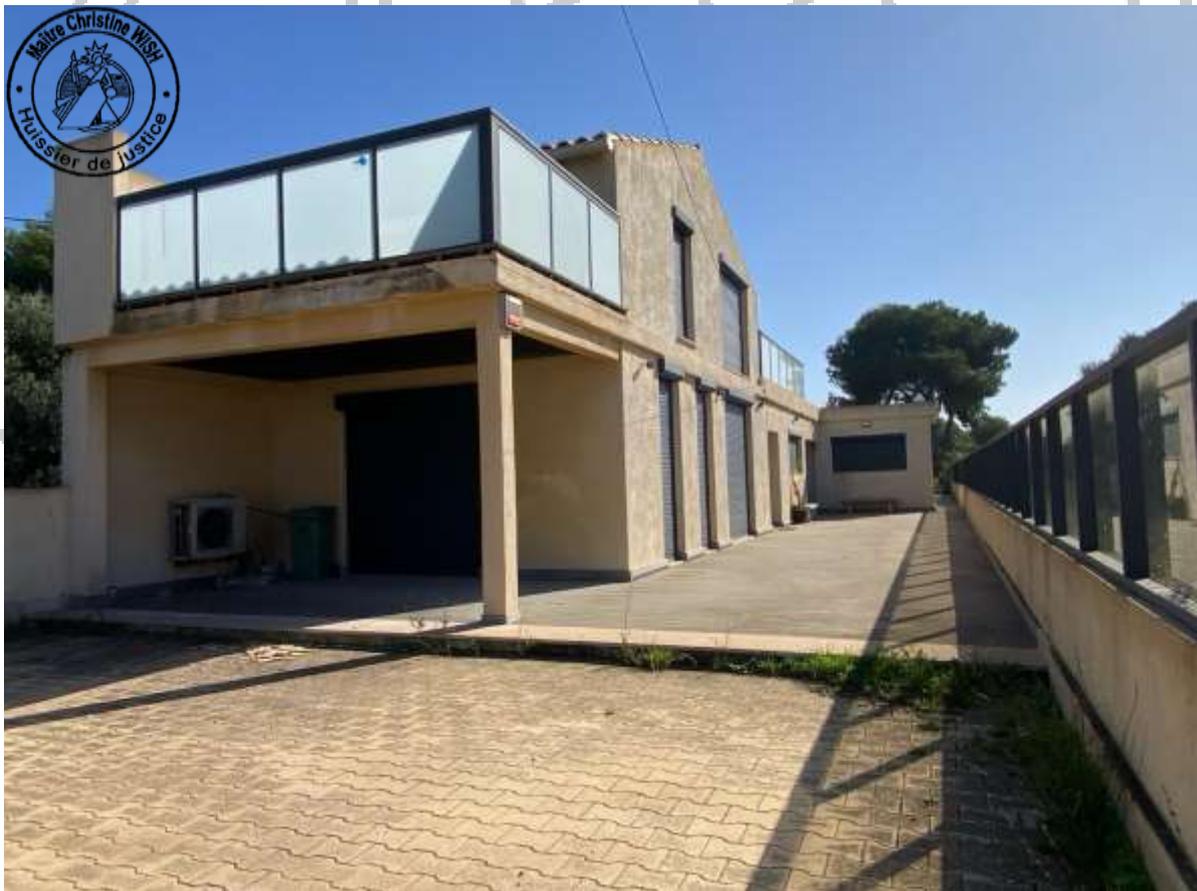
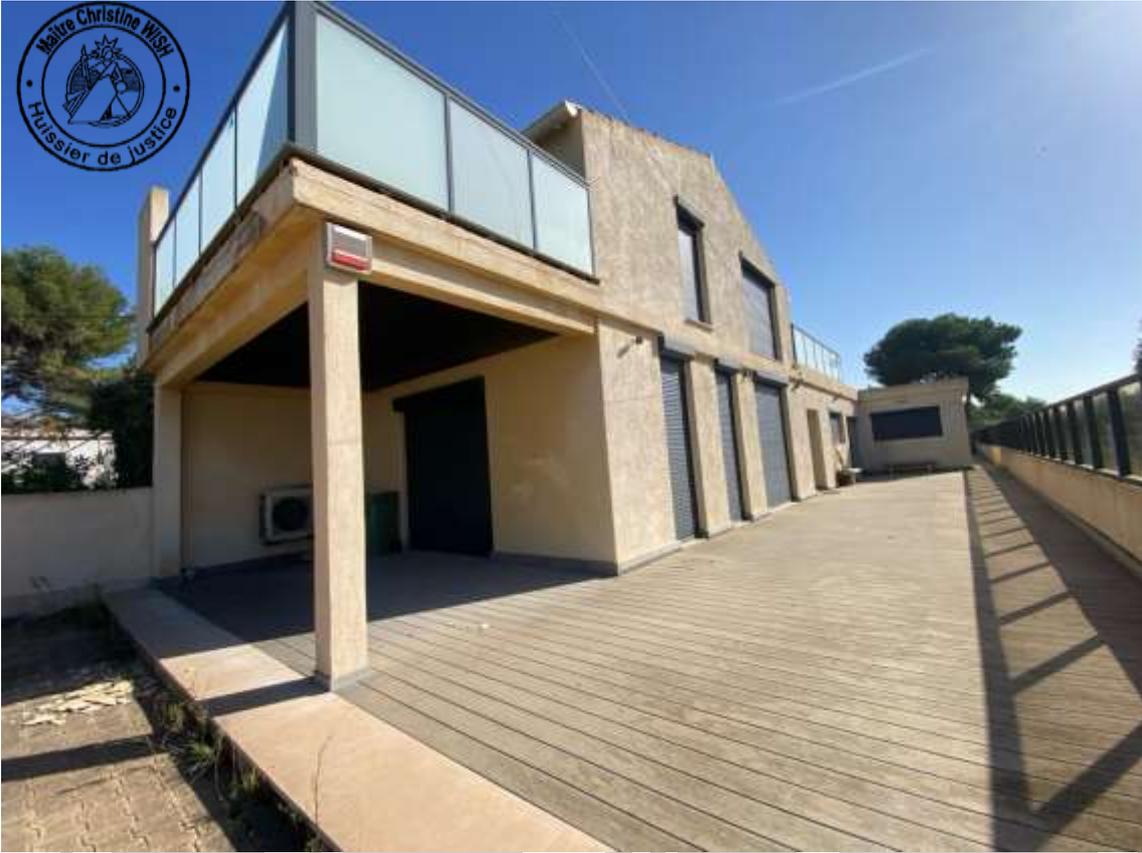
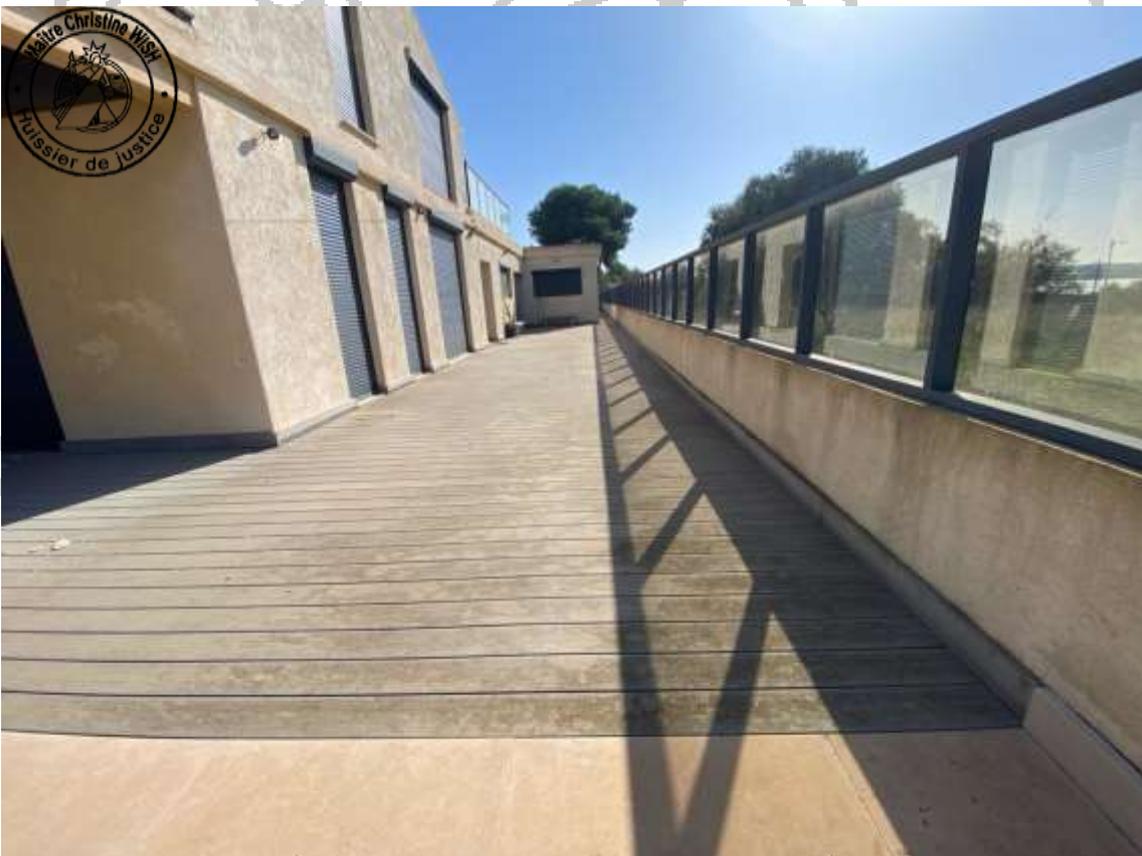
III – L'EXTERIEUR

Je constate que l'entrée est recouverte de pavés H ton pierre en état d'usage.

Je constate que la maison est entourée d'une terrasse en résine en état convenable.

A l'arrière de la maison, je constate la présence d'un espace qui n'est pas recouvert de résine destiné à l'installation d'une piscine hors-sol.

Je constate la présence d'un barbecue avec évier et d'un puit.

Je constate que la partie jardin est recouverte de gazon synthétique avec la présence d'un pêcher et d'un amandier.

Je constate la présence d'un second espace jardin avec des arbres fruitiers et des pins, sur lequel se trouve un reste de fontaine et un cabanon demandant à être entretenu.

Je constate que le crépi de la façade se décroche à l'avant de de la maison (au niveau du balcon de la chambre Ouest).

Je constate que le portail est rouillé et s'ouvre manuellement car son automatisme est hors service.
