***PROCES VERBAL
DESCRIPTIF
D'IMMEUBLE***

**Dossier
D212238.00**

Des deux appartements appartenant à i, situés :
SAINT GEORGES D'ORQUES (34680) dans un ensemble immobilier dénommé
« Résidence L'Orée de Montpellier », 850 avenue Justin Bec :

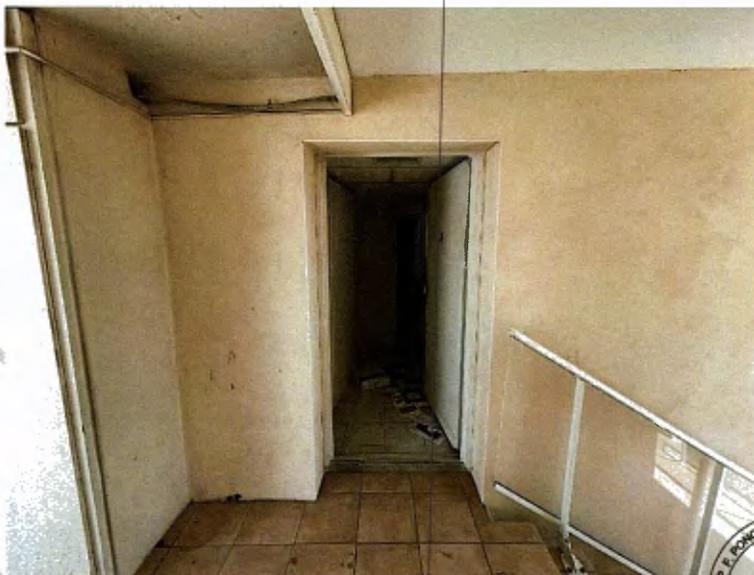
Photo 2 –

Palier de l'étage de l'appartement n°10 :
(Photos 2 à 4)

Je constate que l'appartement est au 2^e étage droite, que le palier est carrelé au sol dans un état d'apparence et d'usage moyen.

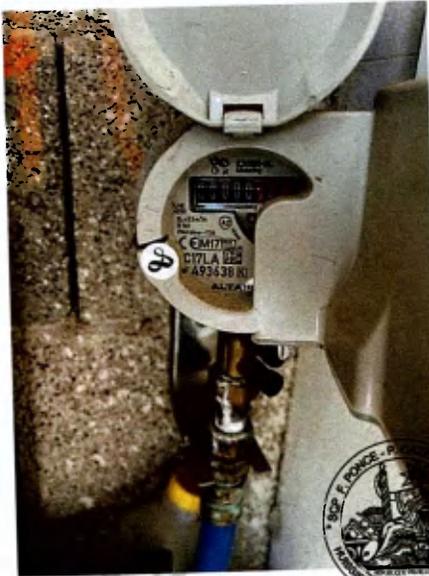
Photo 4 -

L'armoire technique est dans un mauvais état d'apparence et d'usage, avec une porte manquante (photo 3). Je constate le relevé d'eau (photo 4).

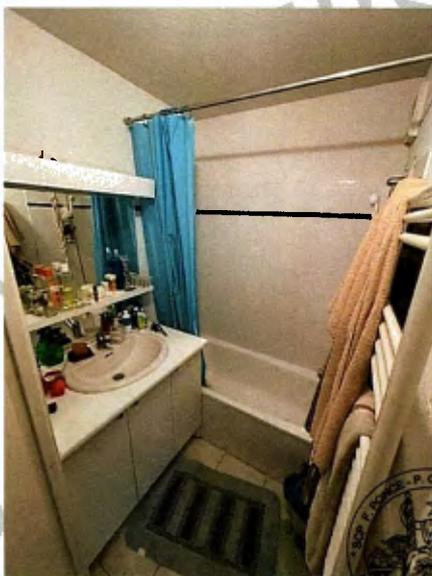
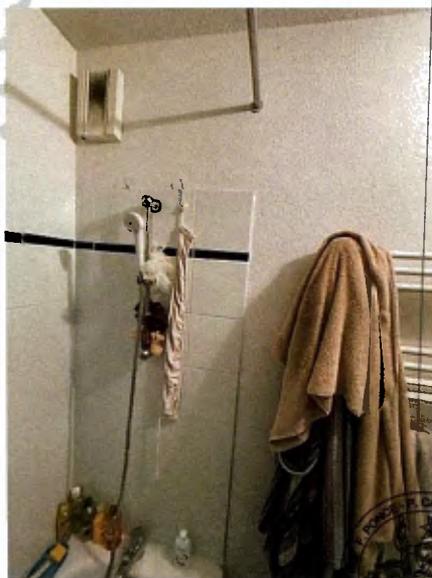
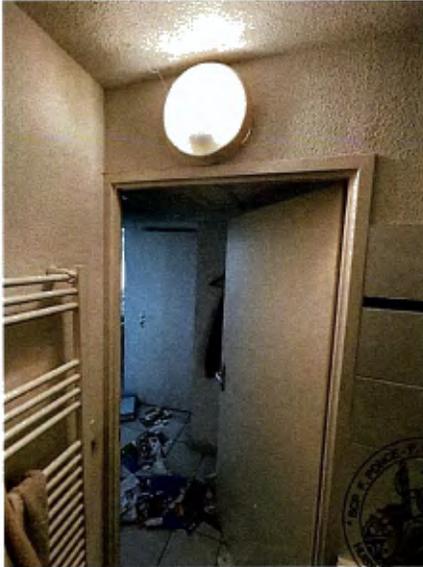
Salle de bains :
(Photos 9 à 11)

Murs carrelées, carrelage en état d'usage. Partie peinte en blanc en état d'apparence et d'usage.

Sol carrelé en état d'apparence et d'entretien moyen.

Un lavabo sur meuble avec 3 portes de placard, surmonté d'une tablette et d'un miroir.
VMC présente et sale

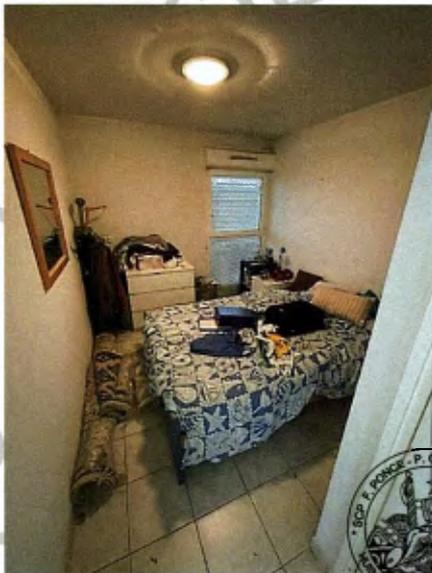
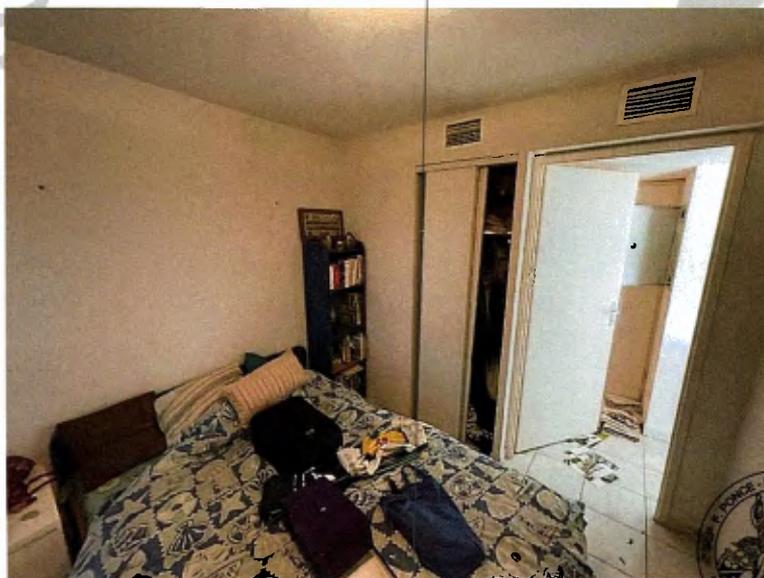
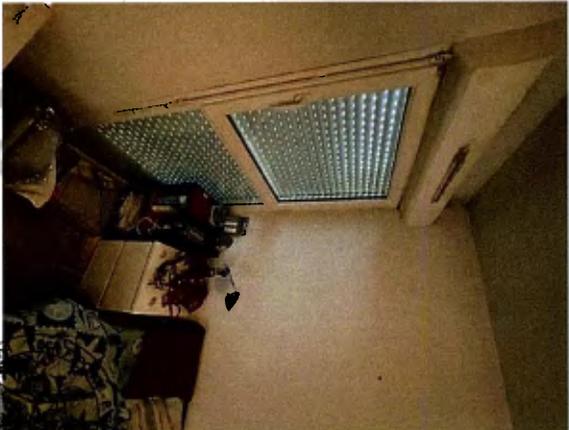
1ere chambre :
(Photos 13 à 15)

Accès par porte bois sale, qui s'ouvre et se referme correctement.

Sol : carrelage en état d'apparence et d'entretien moyen.

Deux grilles de climatisation gainable sales.

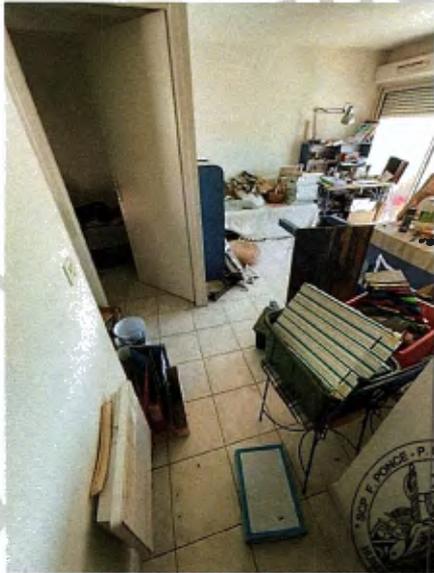
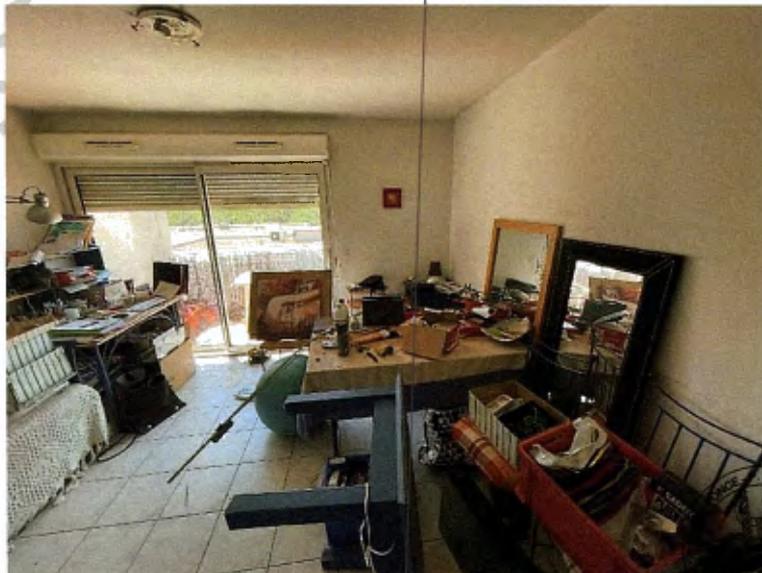
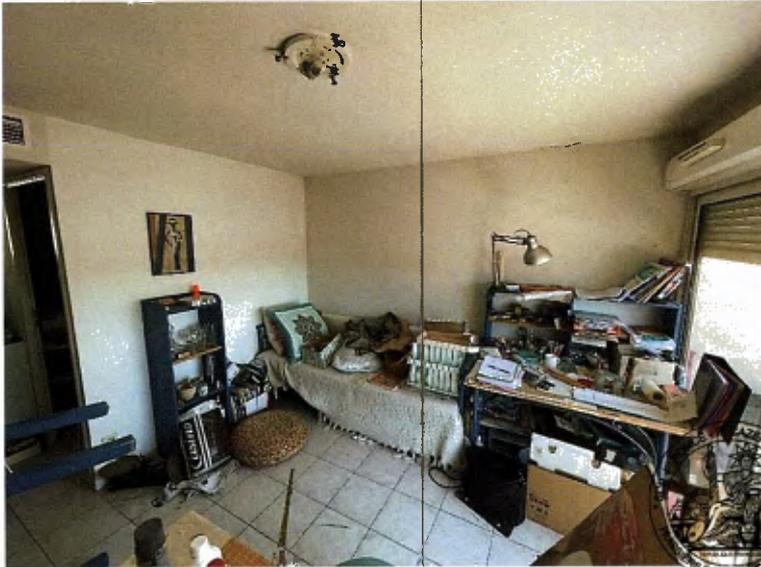
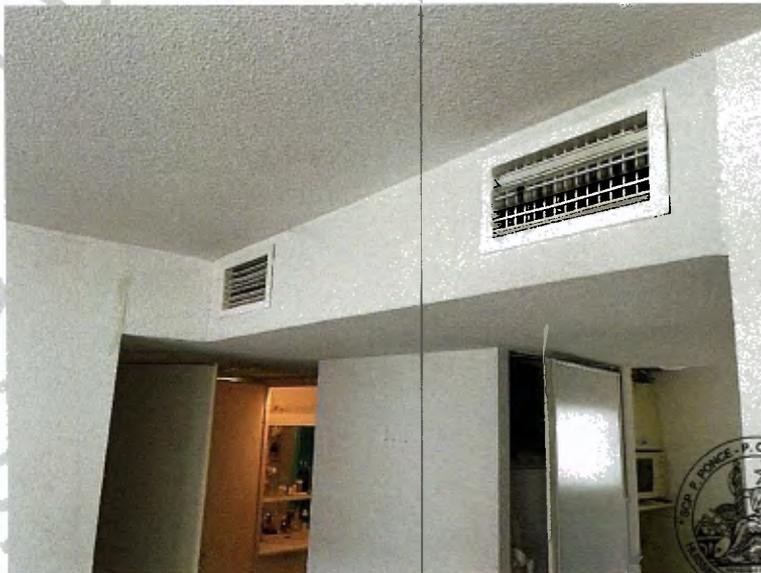
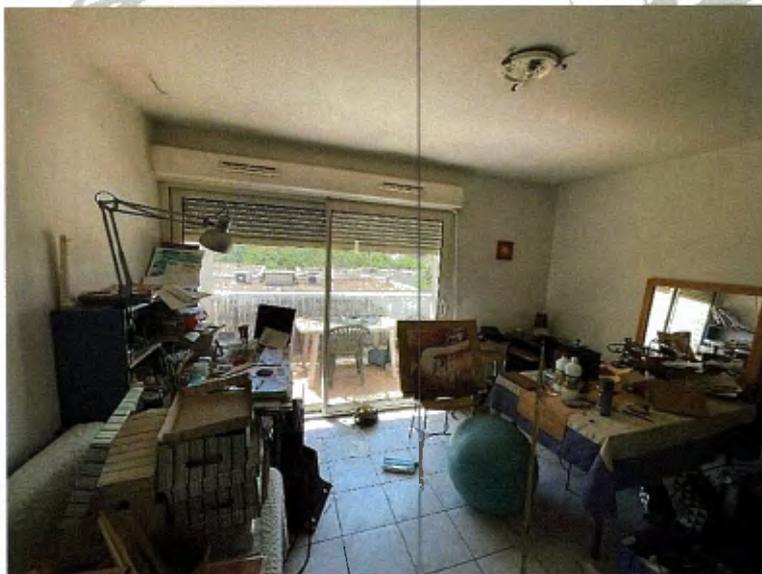
Salon / salle à manger :
(Photos 16 à 20)

Sol : carrelage en état d'apparence et d'entretien moyen.

Baie vitrée coulissante deux vantaux, qui coulissent correctement, mais fermeture difficile, avec coffre et volet manuel ouverture avec manivelle, en état d'usage.

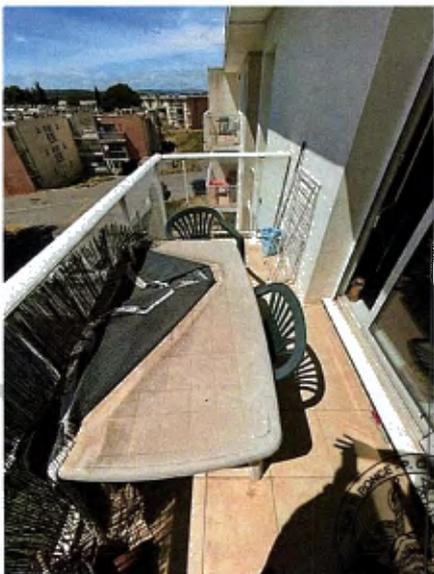
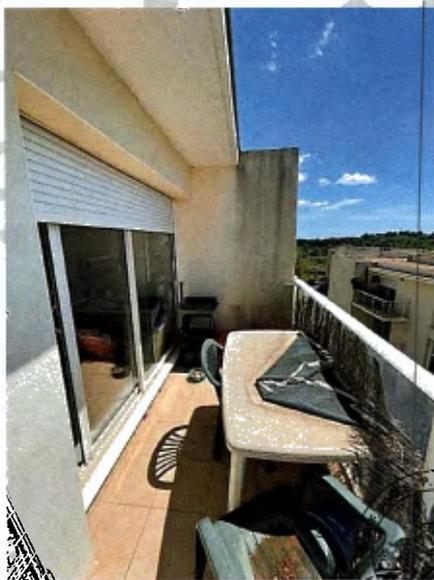
Terrasse :
(Photos 21 et 22)

Terrasse encombrée.
Carrelage au sol en état d'apparence et d'entretien moyen.
Garde-corps vitré en état d'apparence et d'usage.

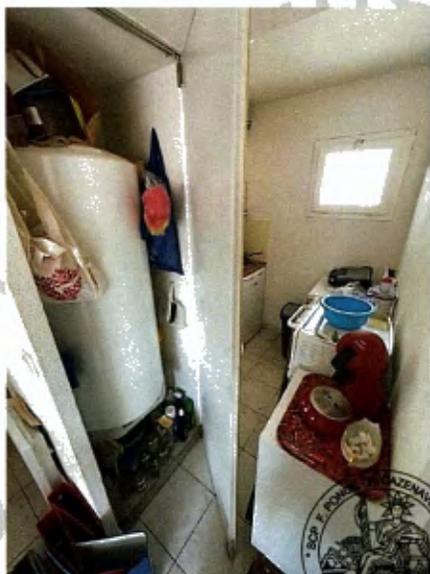
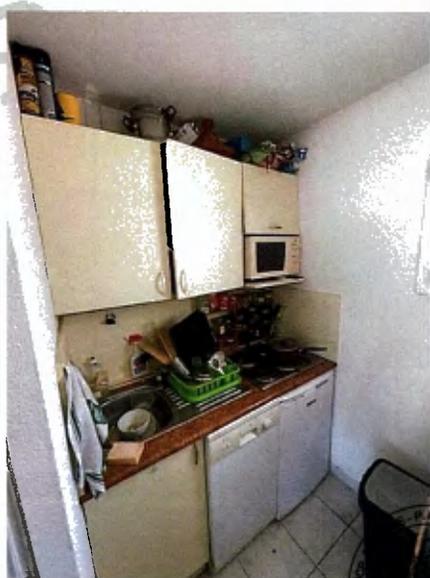
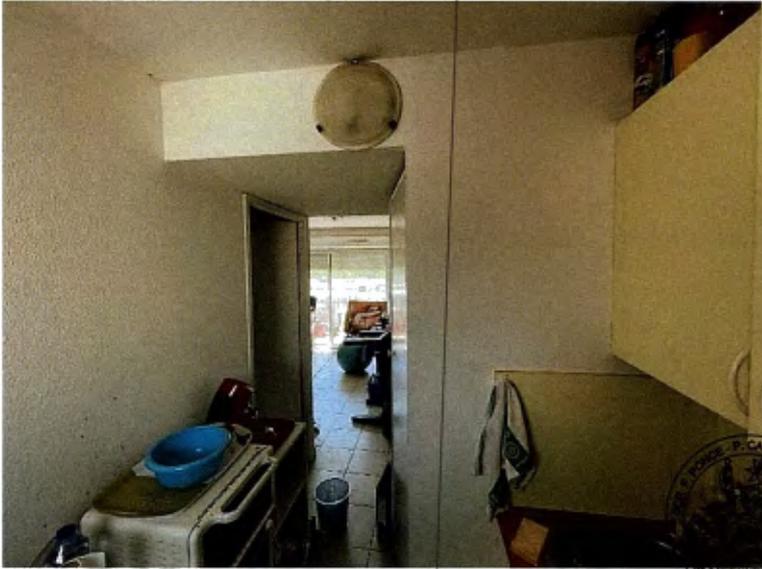
Coin cuisine :
(Photos 23 à 25)

Sol : carrelage en état d'apparence et d'entretien moyen.

Fenêtre 1 vantail qui s'ouvre et se referme correctement, en état d'usage.

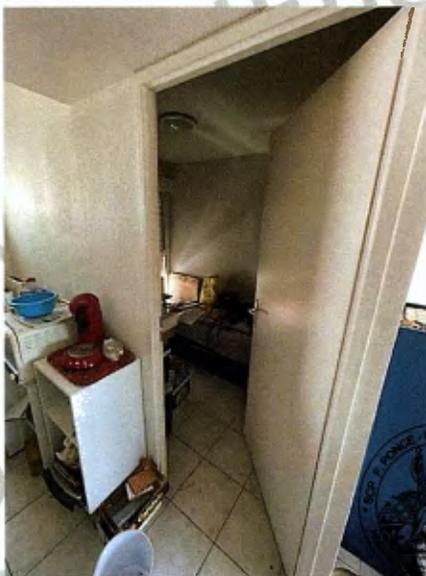
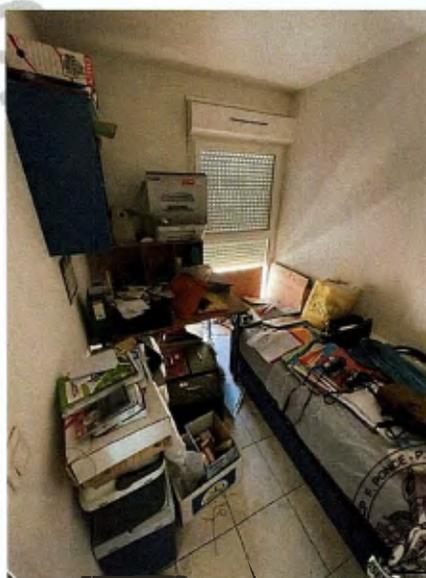
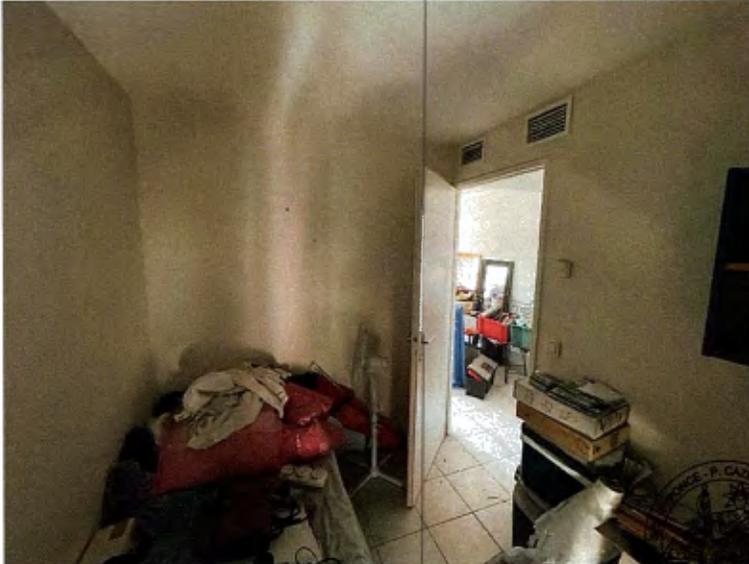
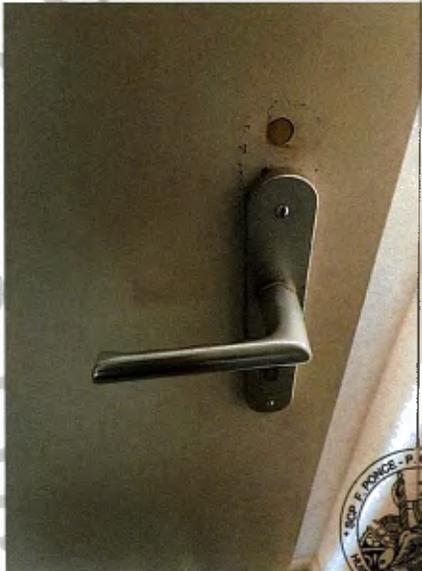
2^e chambre :
(Photos 26 à 29)

Accès par porte bois qui s'ouvre et se referme correctement, abimé au-dessus de la poignée intérieur (photo 30).

Sol : carrelage en état d'apparence et d'entretien moyen.

Deux grilles de climatisation gainable sales.

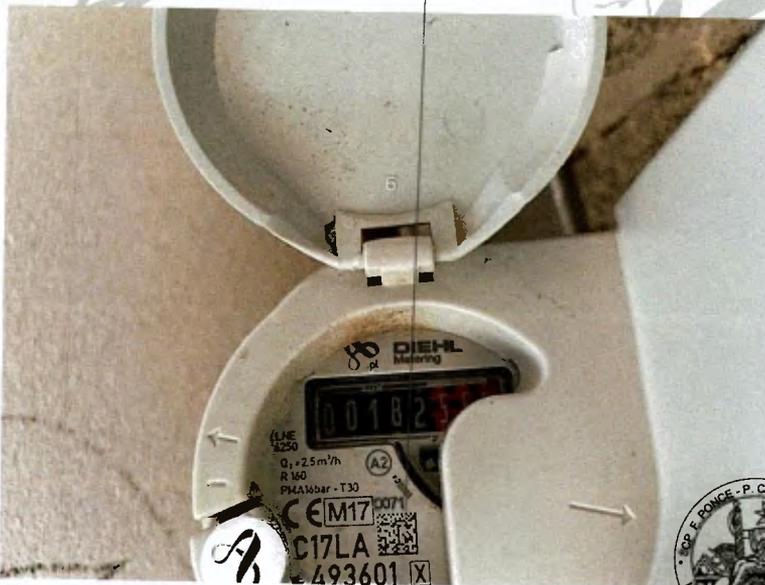
Photo 37 –

Je constate le relevé d'eau (photo 37).

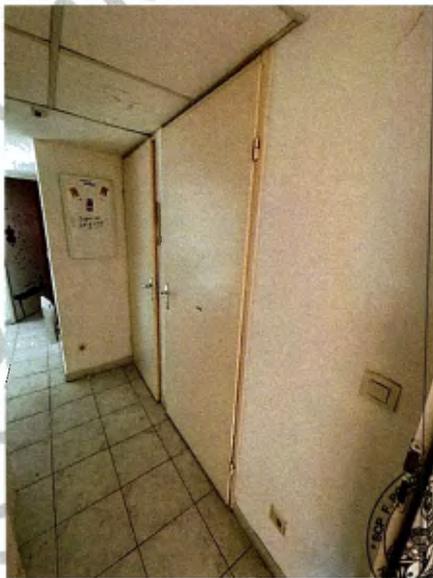
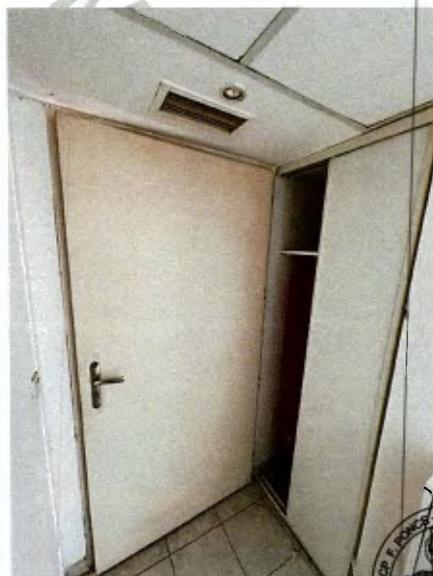
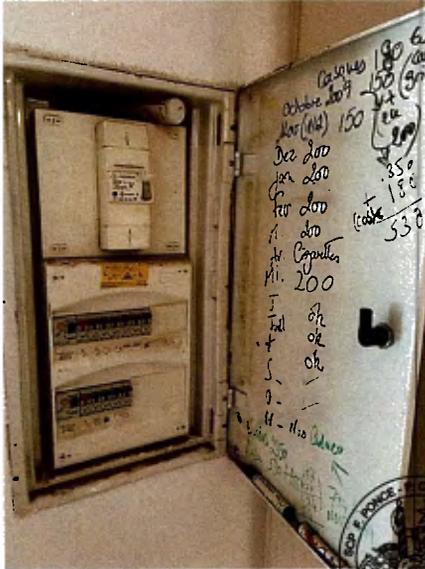
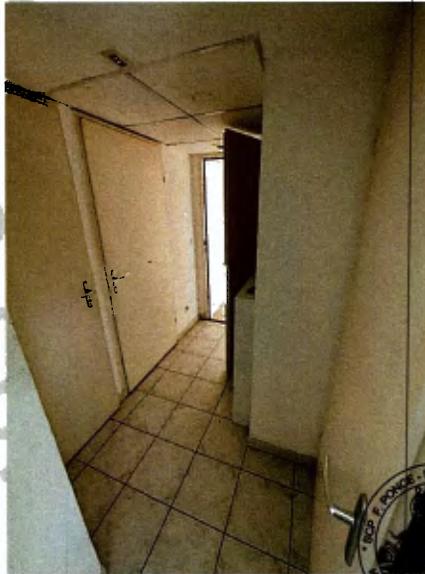
Hall d'entrée :
(Photos 38 à 41)

Sol : carrelage en état d'apparence et d'entretien.
Murs peints blancs et faux plafond avec dalles, en état d'apparence et d'usage.

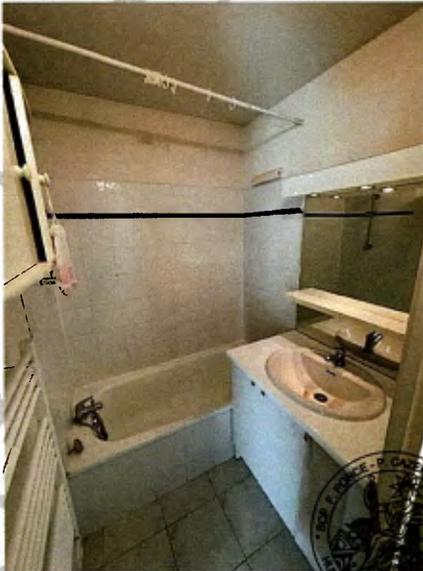
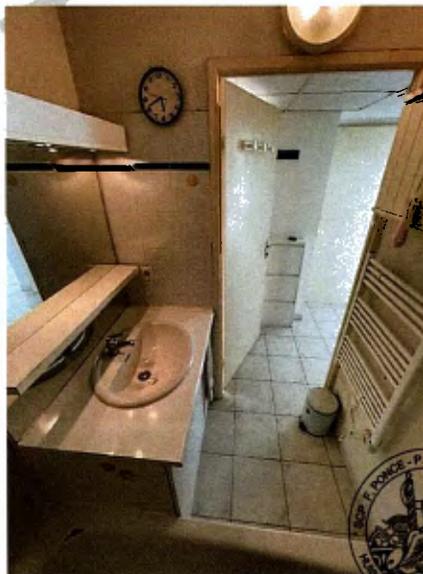
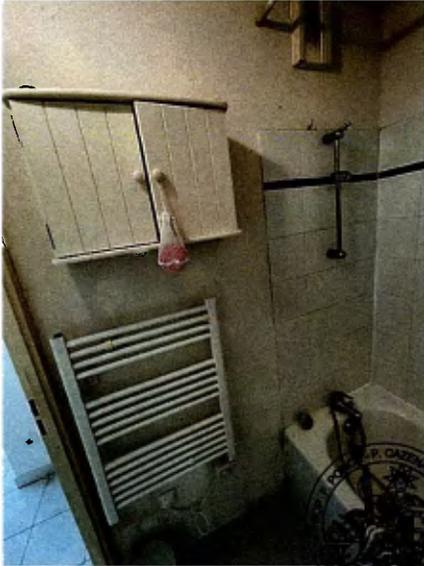
Salle de bains
(Photos 42 à 44)

Sol carrelé en état d'apparence et d'entretien.

Un lavabo sur meuble avec 3 portes de placard, surmonté d'une tablette et d'un miroir.
VMC présente et sale

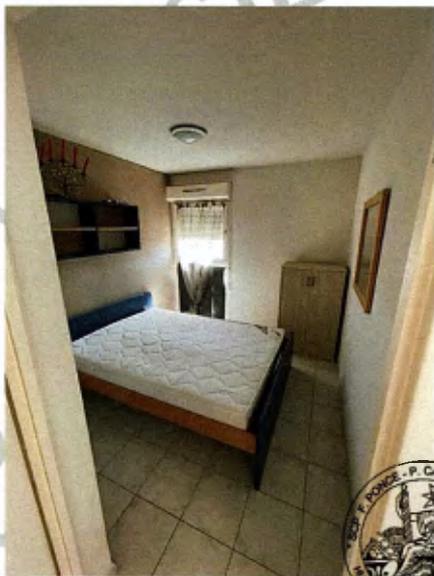
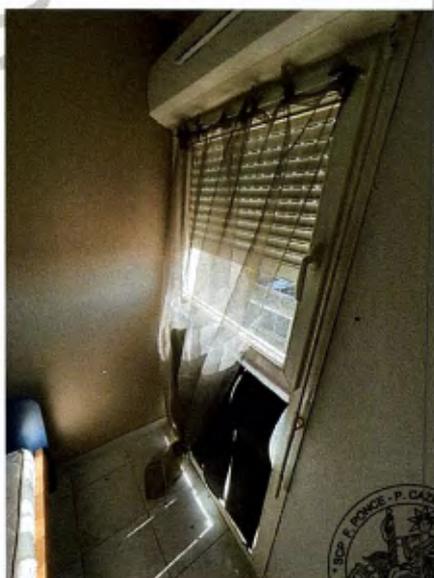
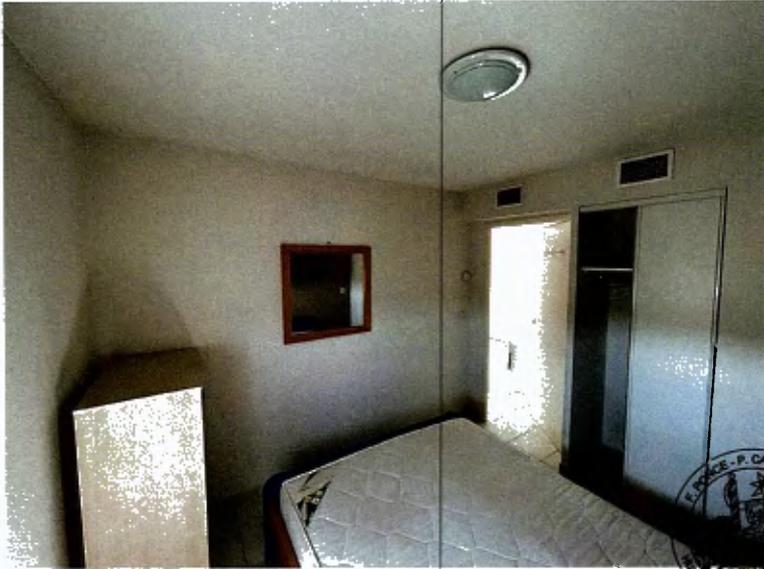
1ere chambre :
(Photos 47 à 49)

Deux grilles de climatisation gainable.

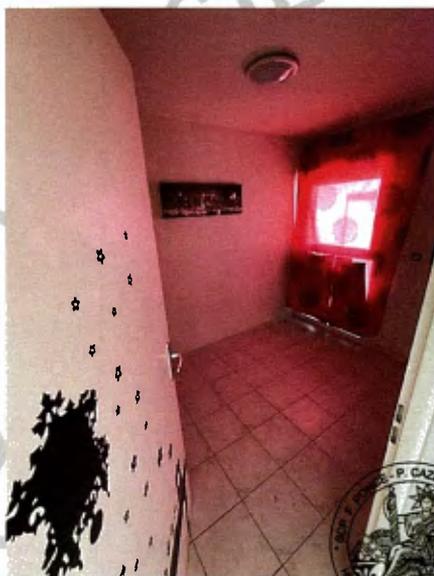
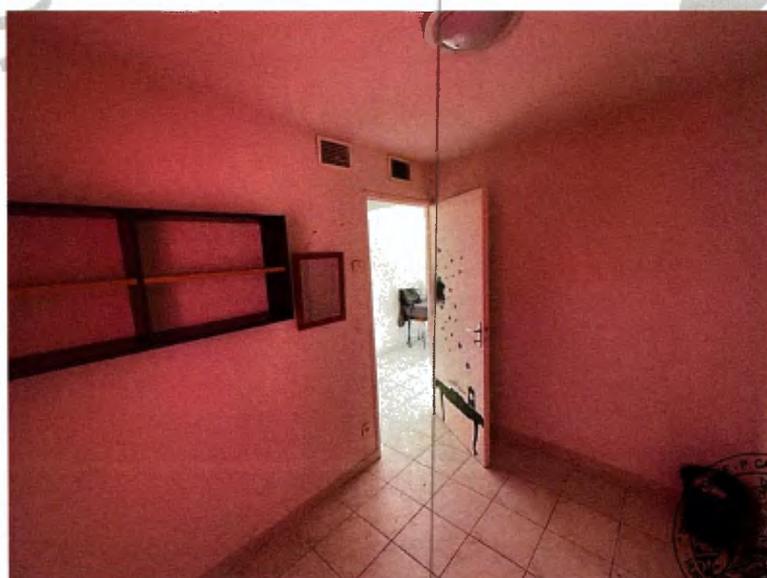
2° chambre :
(Photos 50 à 51)

Deux grilles de climatisation gainable sales.

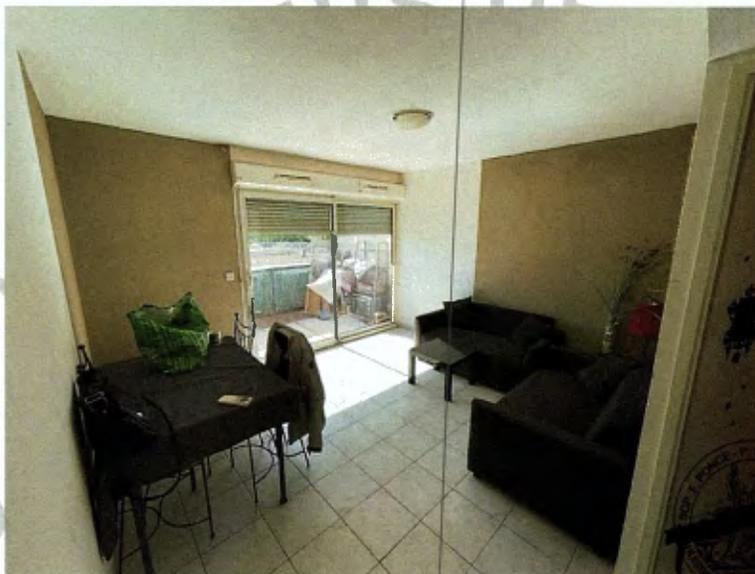
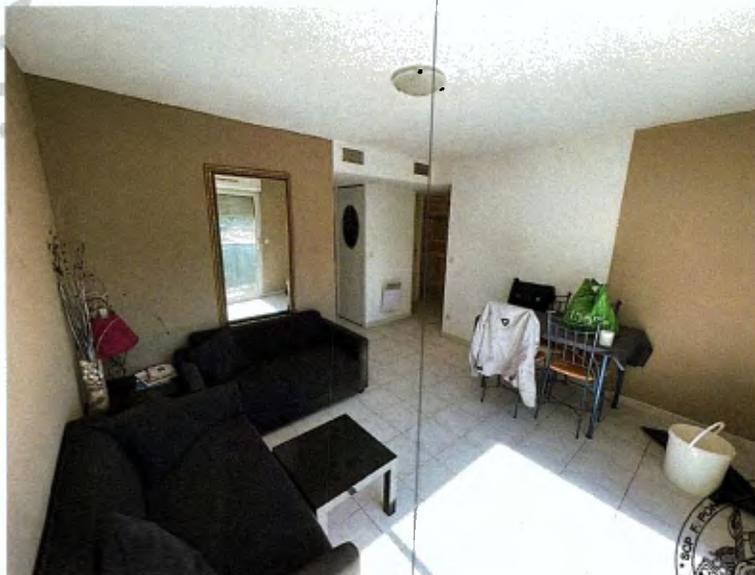
Salon /salle à manger :
(Photos 54 à 55)

Radiateur électrique présent et en état d'apparence, sous réserve de bon fonctionnement.

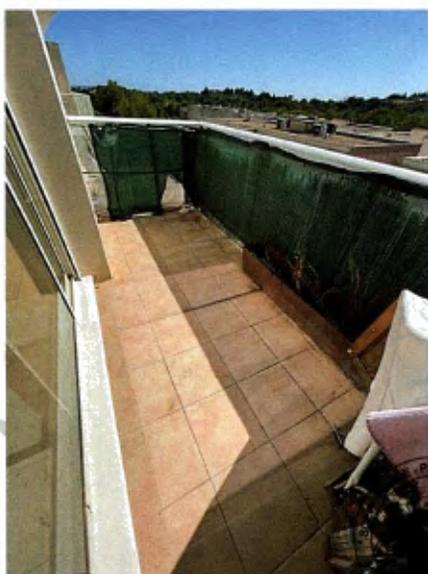
Photo 56 –

Terrasse :
(Photos 56 à 57)

Terrasse encombrée.
Carrelage au sol en état d'apparence et d'entretien moyen.
Garde-corps vitré en état d'apparence et d'usage.
