# DOSSIER DE DIAGNOSTIC TECHNIQUE

Numéro de dossier : **8764MNL**  
Date du repérage : **25/09/2024**

Adresse : ..... **1, rue Ernest Duchesne**

Commune : ..... **13007 MARSEILLE**

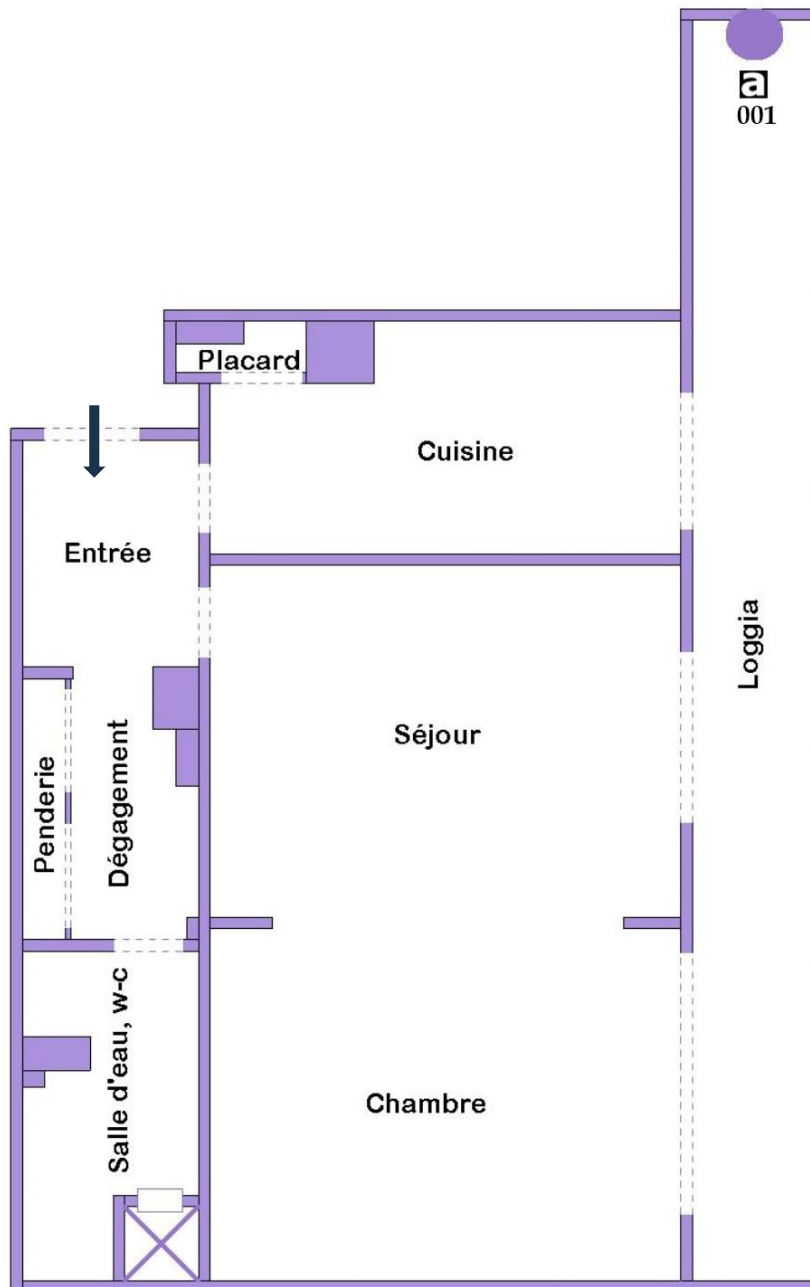
## 7.1 - Annexe - Schéma de repérage

Localisation	Identifiant + Description	Conclusion (justification)	Etat de conservation** et préconisations*
Extérieur - Loggia	<u>Identifiant</u> : ZPSO-001 <u>Description</u> : Conduit de Vide ordures en Amiante-Ciment <u>Liste selon annexe.13-9 du CSP</u> : B	Présence d'amiante (sur jugement de l'opérateur)	Matériau dégradé (étendue ponctuelle)  <b>Résultat</b> EP**  <b>Préconisation</b> : Il est recommandé de réaliser une évaluation périodique.

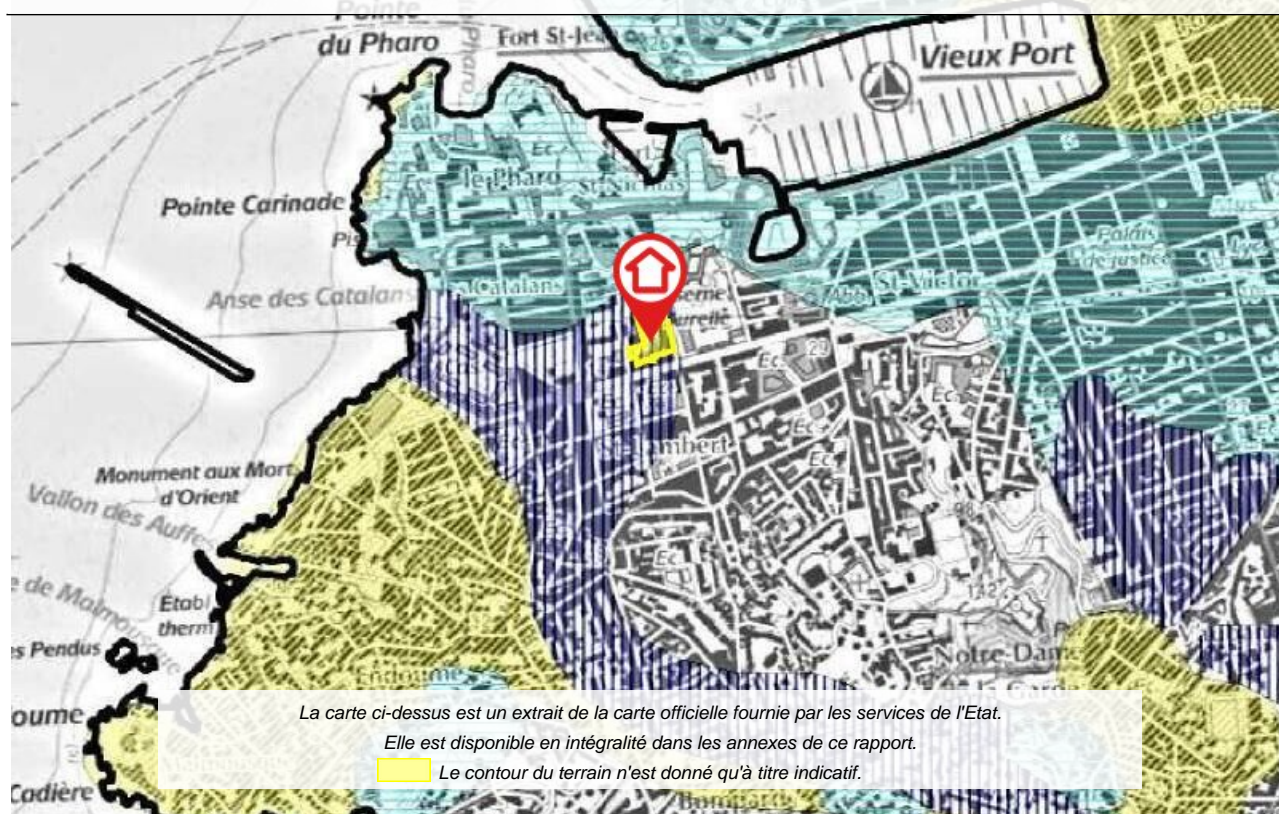
## Mouvement de terrain

PPRn Sécheresse et réhydratation - Tassements différentiels,  
approuvé le 27/06/2012

\* Zone fortement exposée (B1)

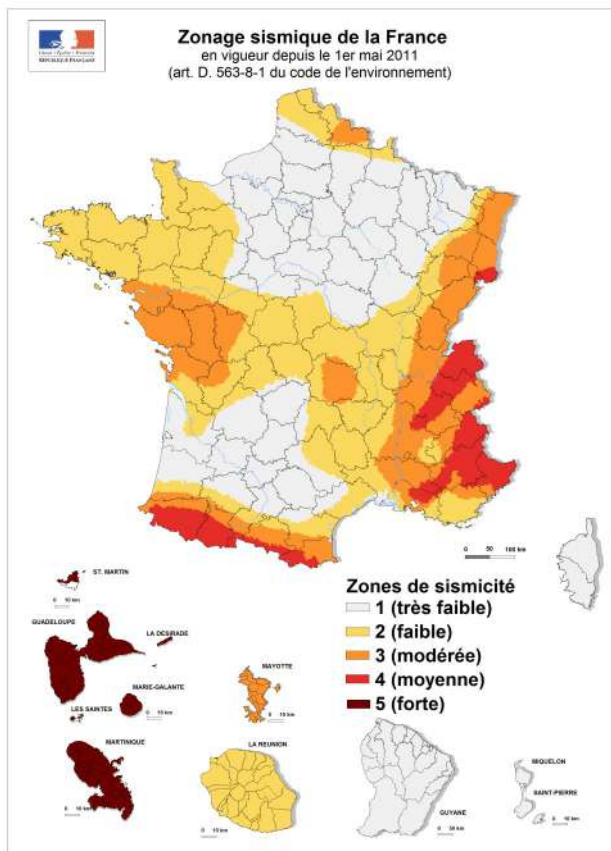
**Le zonage sismique de la France:**

Les données de sismicité instrumentale et historique et des calculs de probabilité permettent d'aboutir à l'élaboration d'un zonage sismique. Cette analyse probabiliste représente la possibilité pour un lieu donné, d'être exposé à des secousses telluriques. Elle prend en compte la répartition spatiale non uniforme de la sismicité sur le territoire français et a permis d'établir la cartographie ci-contre qui découpe le territoire français en 5 zones de sismicité: **très faible, faible, modérée, moyenne, forte**. Les constructeurs s'appuient sur ce zonage sismique pour appliquer des dispositions de constructions adaptées au degré d'exposition **au risque sismique**.
