# DOSSIER DE DIAGNOSTIC TECHNIQUE

Numéro de dossier : **8906MNL**  
Date du repérage : **14/05/2025**

Adresse : ..... **167, avenue du Prado**

**Chambre au 4ème étage, côté cour,  
Lot numéro 7,**

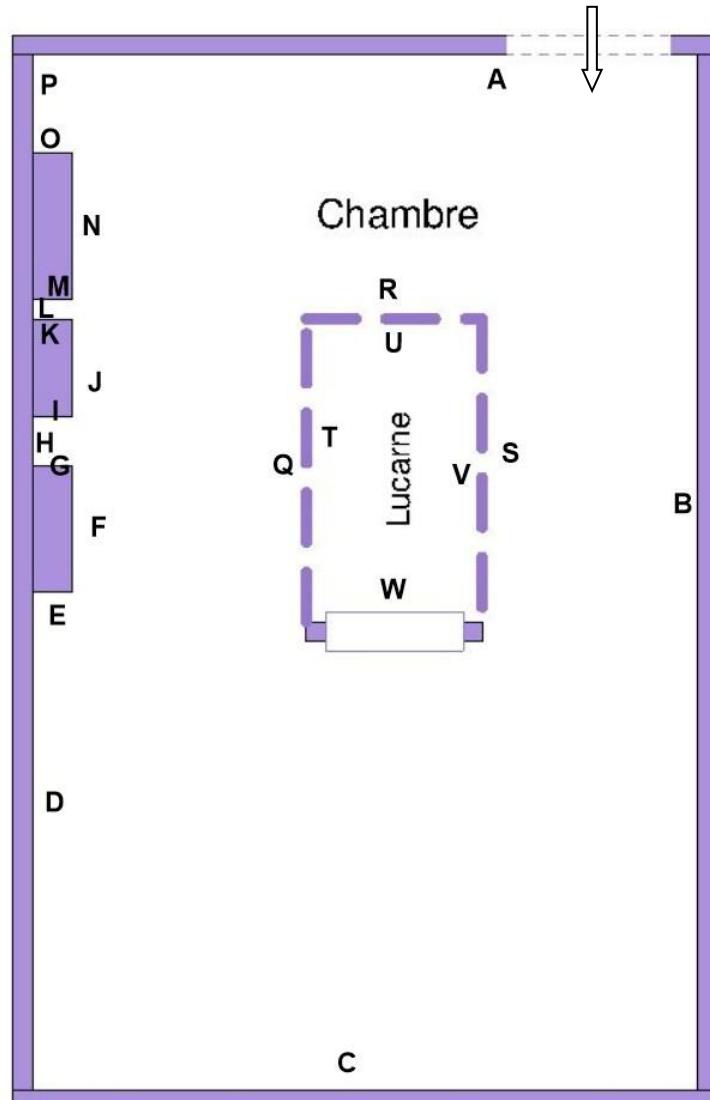
## Localisation des mesures sur croquis de repérage

N°	Zone	Unité de diagnostic	Substrat	Revêtement apparent	Localisation mesure	Mesure (mg/cm²)	Type de dégradation	Classement UD	Observation
2	A	Mur	Plâtre	Peinture	partie basse (< 1m)	<0,9		0	
3					partie haute (> 1m)	<0,9			
4	B	Mur	Plâtre	Peinture	partie basse (< 1m)	<0,9		0	
5					partie haute (> 1m)	<0,9			
6	C	Mur	Plâtre	Peinture	partie basse (< 1m)	<0,9		0	
7					partie haute (> 1m)	<0,9			
8	D	Mur	Plâtre	Peinture	partie basse (< 1m)	<0,9		0	
9					partie haute (> 1m)	<0,9			
10	E	Mur	Plâtre	Peinture	partie basse (< 1m)	<0,9		0	
11					partie haute (> 1m)	<0,9			
12	F	Mur	Plâtre	Peinture	partie basse (< 1m)	<0,9		0	
13					partie haute (> 1m)	<0,9			
14	G	Mur	Plâtre	Peinture	partie basse (< 1m)	<0,9		0	
15					partie haute (> 1m)	<0,9			
16	H	Mur	Plâtre	Peinture	partie basse (< 1m)	<0,9		0	
17					partie haute (> 1m)	<0,9			
18	I	Mur	Plâtre	Peinture	partie basse (< 1m)	<0,9		0	
19					partie haute (> 1m)	<0,9
