DOSSIER DE DIAGNOSTIC TECHNIQUE

Numéro de dossier : **8817MNL**
Date du repérage : **25/11/2024**

Adresse : **30, avenue d'Haïti**

**Appartement T1, au rez-de-chaussée,
arrière gauche, bât. B, Lot numéro
101,**

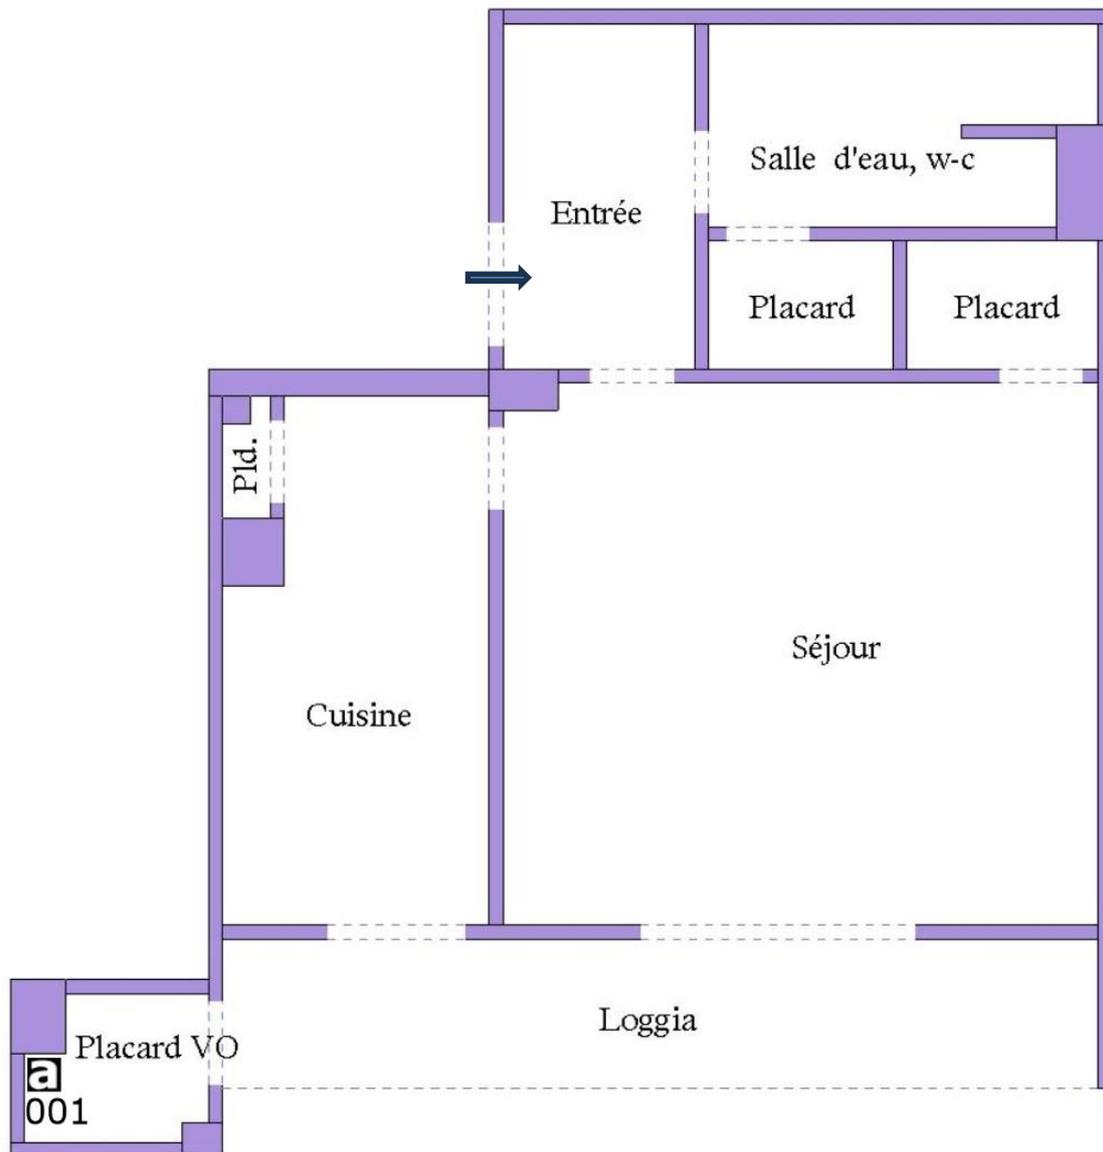
7.1 - Annexe - Schéma de repérage

Localisation	Identifiant + Description	Conclusion (justification)	Etat de conservation** et préconisations*
Extérieur - Placard Vide ordure	<u>Identifiant</u> : ZPSO-001 <u>Description</u> : Conduit de Vide ordures en Amiante-Ciment <u>Liste selon annexe.13-9 du CSP</u> : B	Présence d'amiante (sur jugement de l'opérateur)	Matériau dégradé (étendue ponctuelle) Résultat EP** Préconisation : Il est recommandé de réaliser une évaluation périodique.

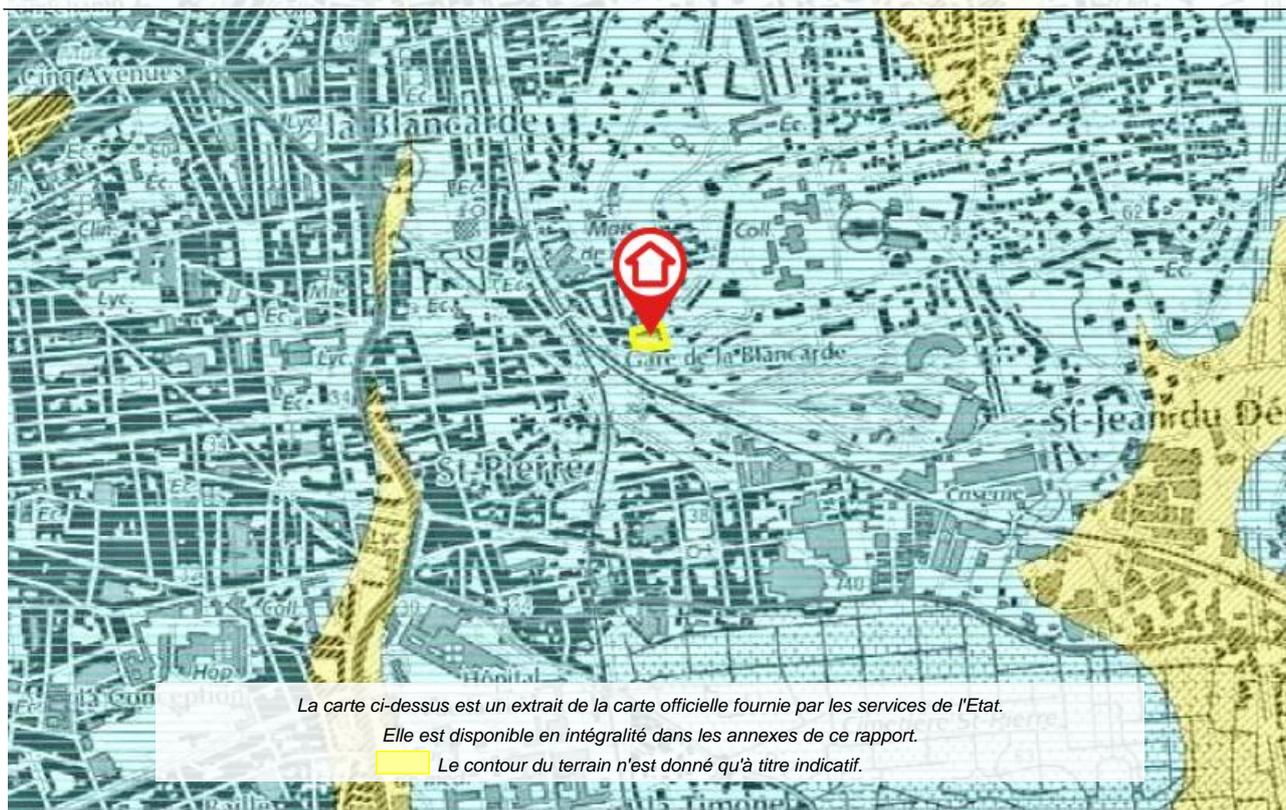
Mouvement de terrain

Concerné*

* Zone faiblement à moyennement exposée avec enjeux (B2)

La carte ci-dessus est un extrait de la carte officielle fournie par les services de l'Etat.
Elle est disponible en intégralité dans les annexes de ce rapport.
Le contour du terrain n'est donné qu'à titre indicatif.
