ACTE DE  
COMMISSAIRE  
DE  
JUSTICE

# PROCES VERBAL DESCRIPTIF PORTANT SUR L'IMMEUBLE DE

## LE VENDREDI VINGT DEUX NOVEMBRE DEUX MILLE VINGT-QUATRE

Le Commissaire de Justice soussigné CERTIFIE s'être transporté ce jour à 14H30, à l'adresse suivante : **35 avenue du 8 Mai 1945 à VITROLLES (13127).**

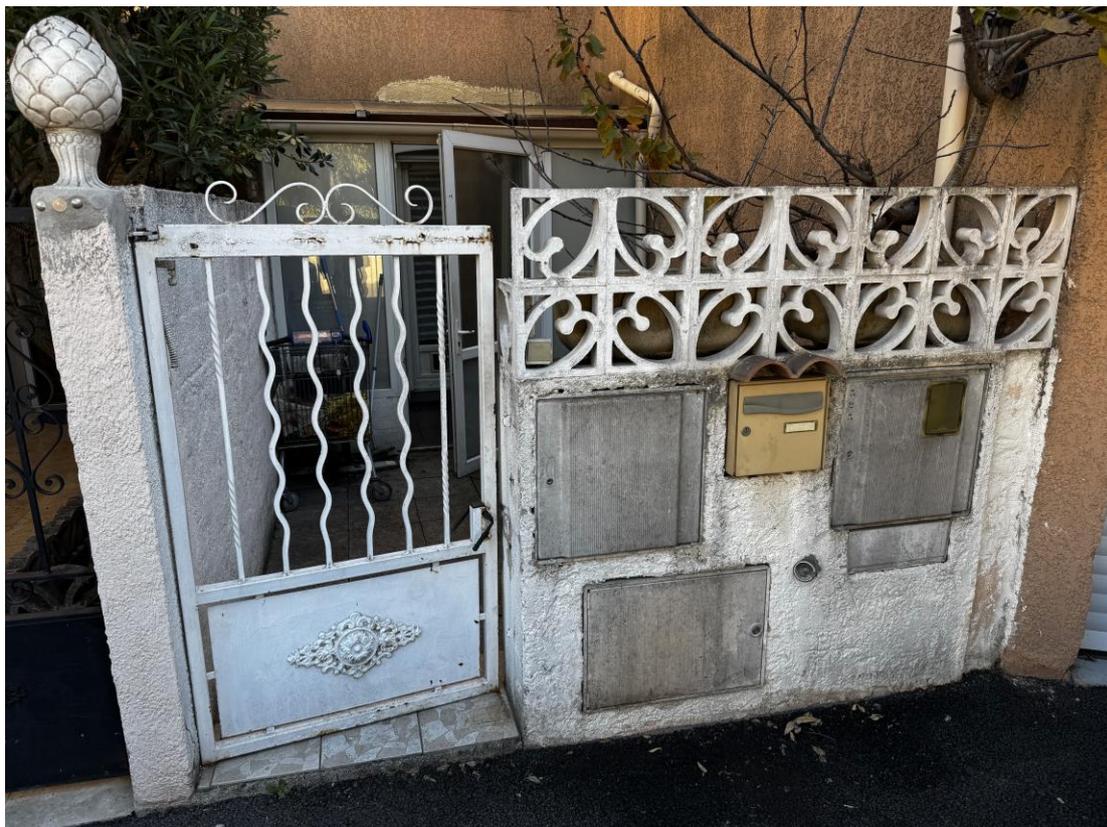
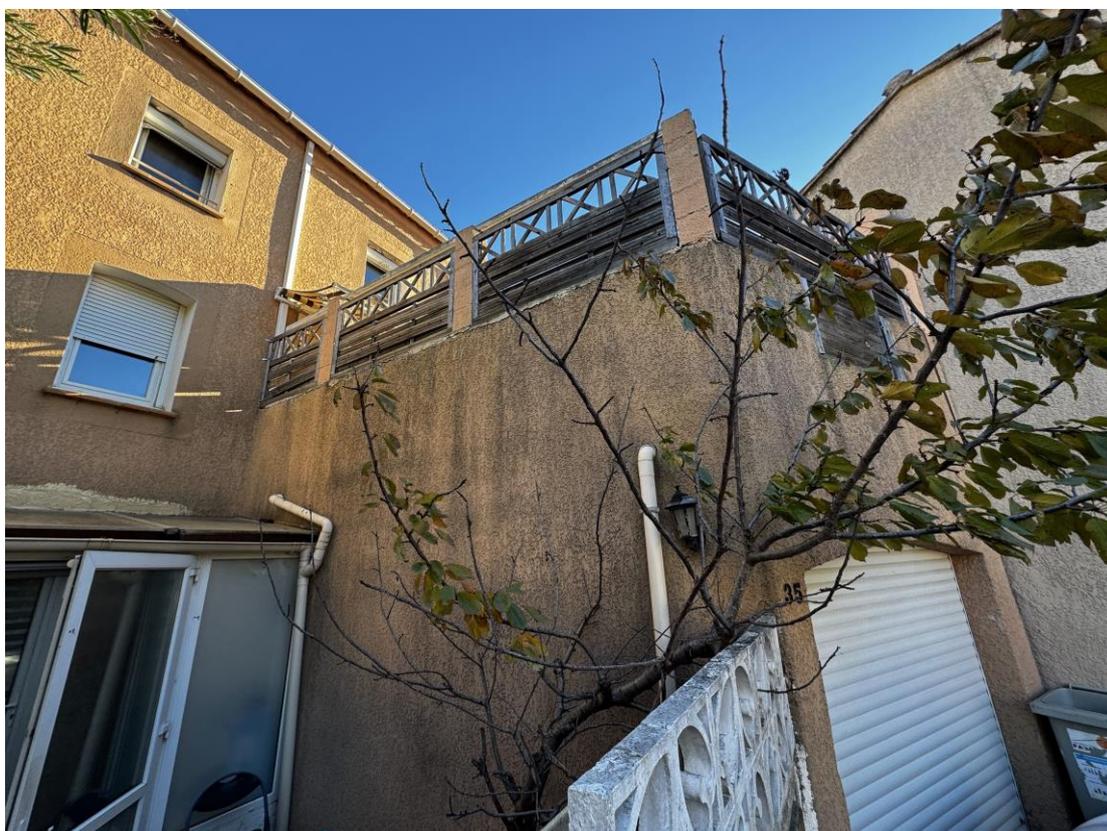
Ce bien dispose d'un premier espace extérieur privatif côté avenue du 8 mai 1945, délimité et fermé par un portillon métallique en mauvais état. Cet espace dispose d'une véranda fermée.

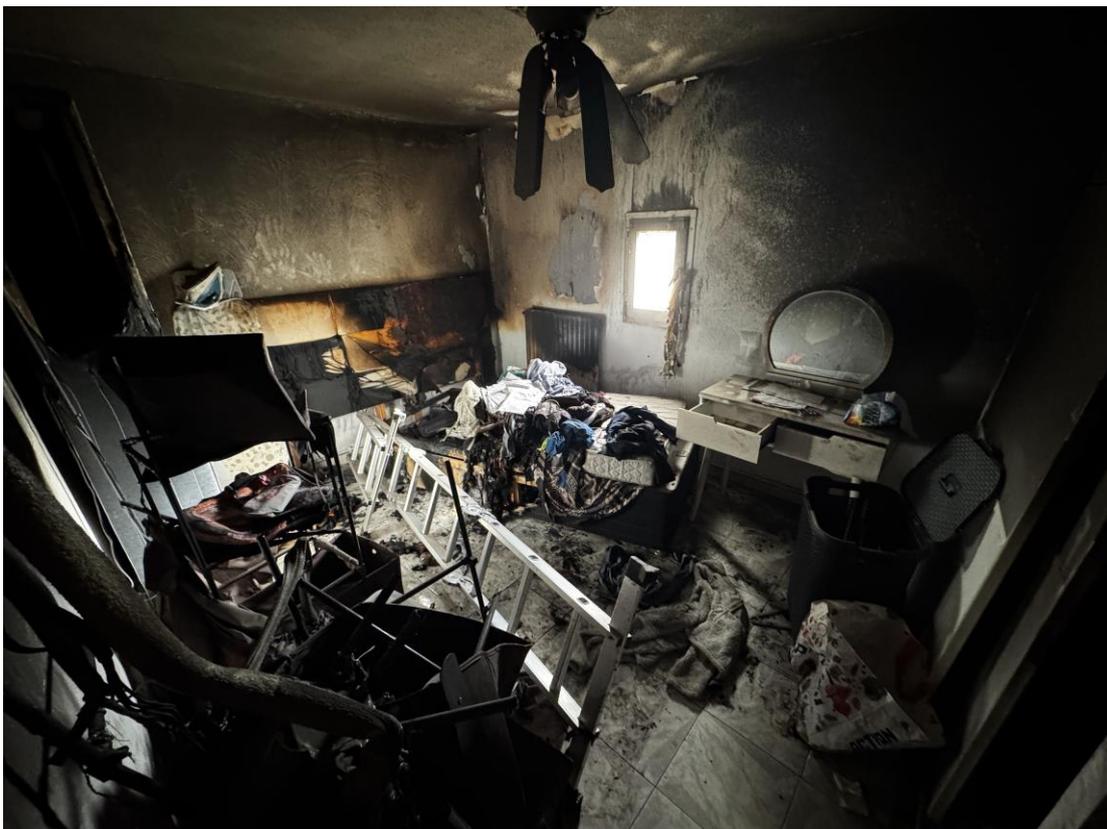
- un radiateur calciné.
